## เอกสารแนบที่ 2.5

ตัวอย่างกิจกรรมส่งเสริมการทำงานอย่างปลอดภัย

# รายงานผลการดำเนินงาน ด้านความปลอดภัย อาชีวอนามัย และสภาพแวดล้อมในการทำงาน

## ส่วน เหมือง

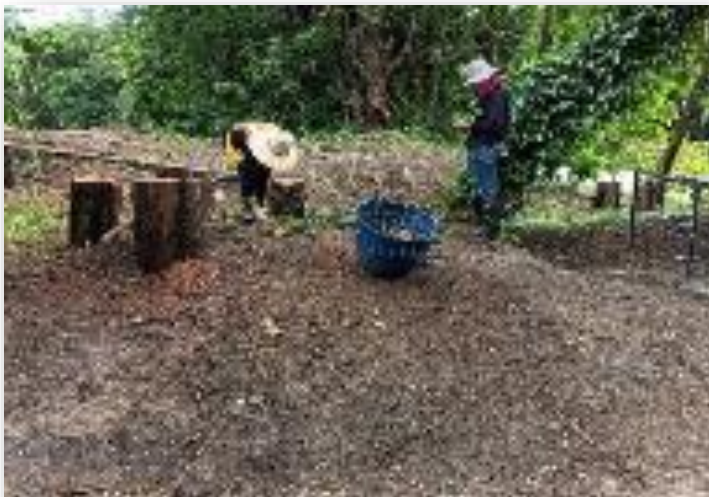
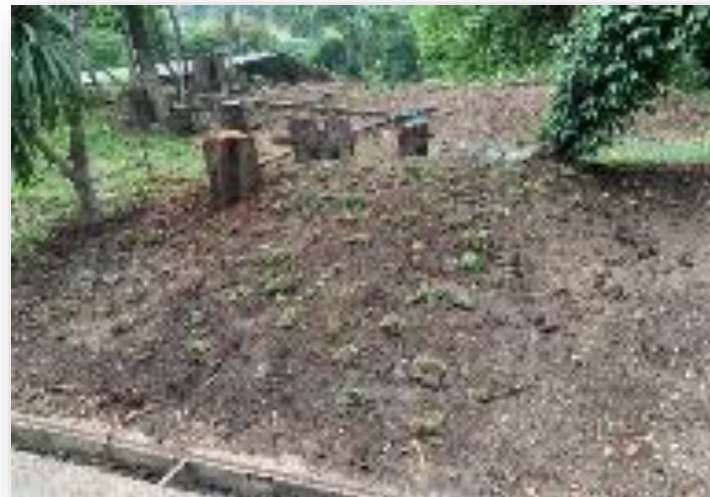
งานปลูกหญ้าไทเปบริเวณ  
สวนหย่อมหน้าศูนย์ฯ

Item	งานโครงการ/ปรับปรุง ที่ต้องทำ MOC/PSSR	สถานะจัดทำ MOC (ทำแล้ว/ยังไม่ทำ)	สถานะทำ PSSR
1.	งานปลูกหญ้าไทเปบริเวณสวนหย่อมหน้าศูนย์ฯ	ทำแล้ว	ดำเนินการปรับพื้นที่และปลูกหญ้าไทเป

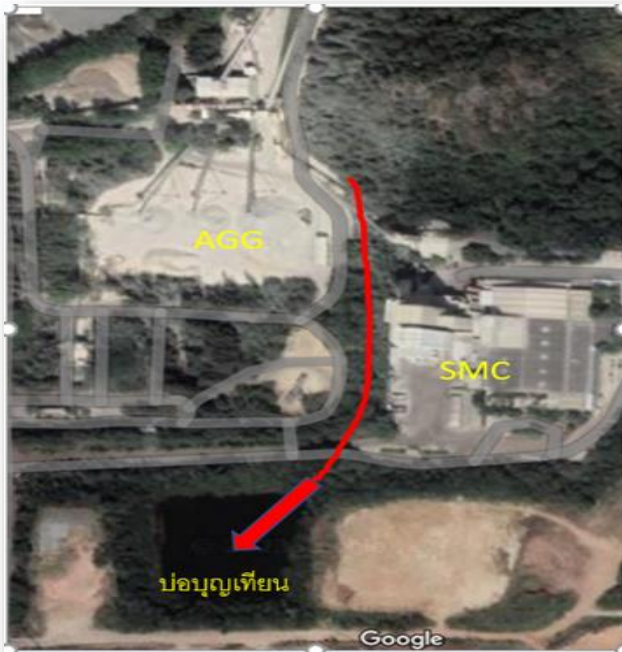
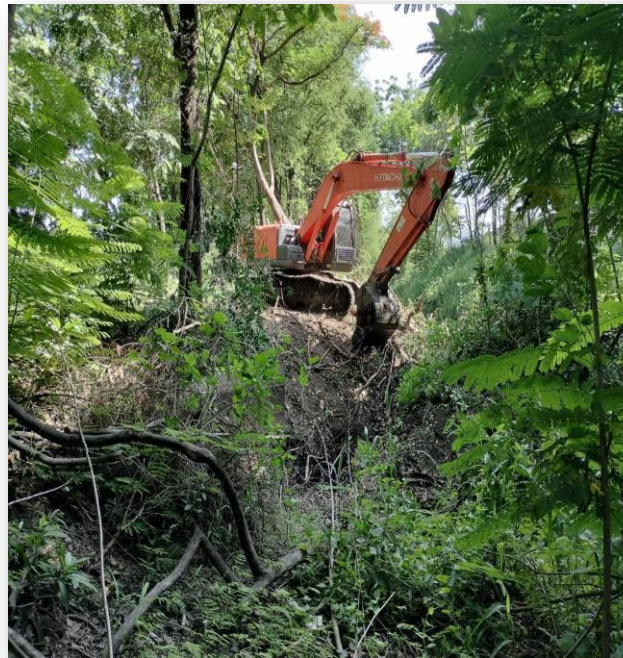
Item	งานโครงการ/ปรับปรุง ที่ต้องทำ MOC/PSSR	สถานะจัดทำ MOC (ทำแล้ว/ยังไม่ทำ)	สถานะทำ PSSR
2.	จัดทำ การ ลอกคลอง ตื้นเขินฝ่ง Agg และ Smc เพื่อผันน้ำจากบนเขา ลงบ่อน้ำ บัญเทียน เก็บไว้ใช้หน้าแล้ง	ทำแล้ว	ทำการขุดลอกคลองโครงการนี้เสร็จแล้ว

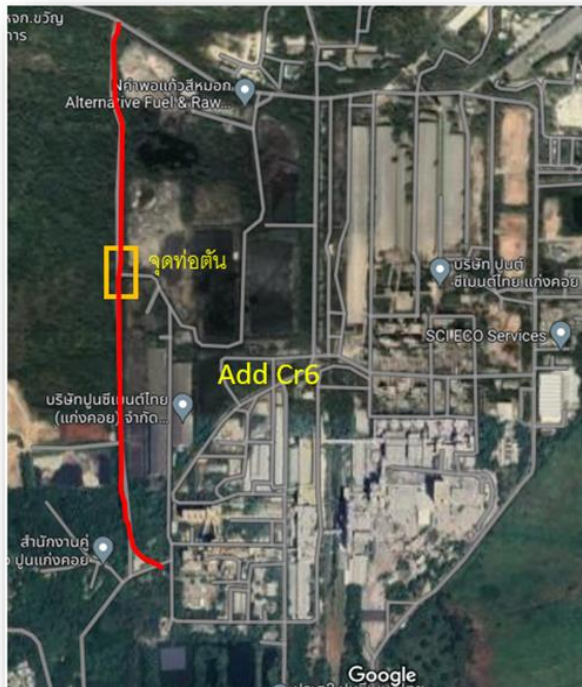
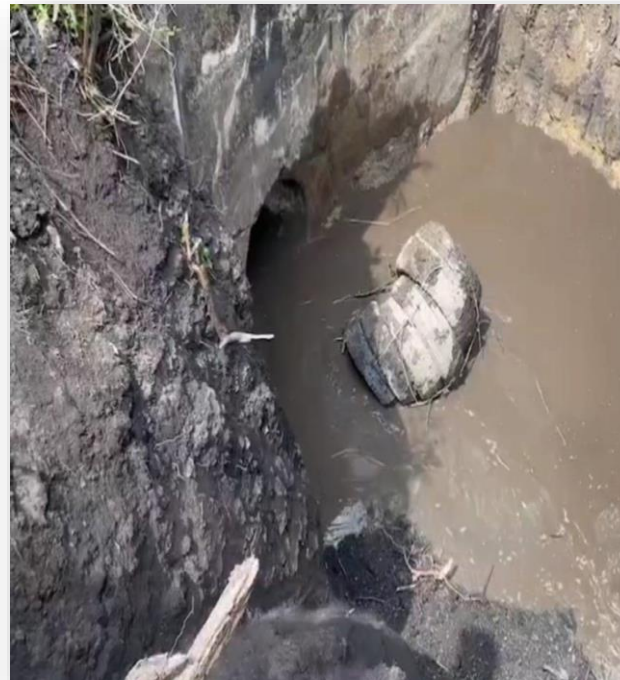
Item	งานโครงการ/ปรับปรุง ที่ต้องทำ MOC/PSSR	สถานะจัดทำ MOC (ทำแล้ว/ยังไม่ทำ)	สถานะทำ PSSR
3.	จัดทำการ ลอกท่อ 3 แยก Add Cr 6. ช่วง ประตุ 4 ไปประตุ 3 เพื่อผันน้ำเข้าบ่อเทือกมา	ทำแล้ว	ทำการลอกท่ออุดตัน โดยใช้ สลิงผูกกับยางรถยนต์แล้วใช้ แบคโฮลากเพื่อสร้างท่อ โครงการนี้ทำเสร็จแล้ว

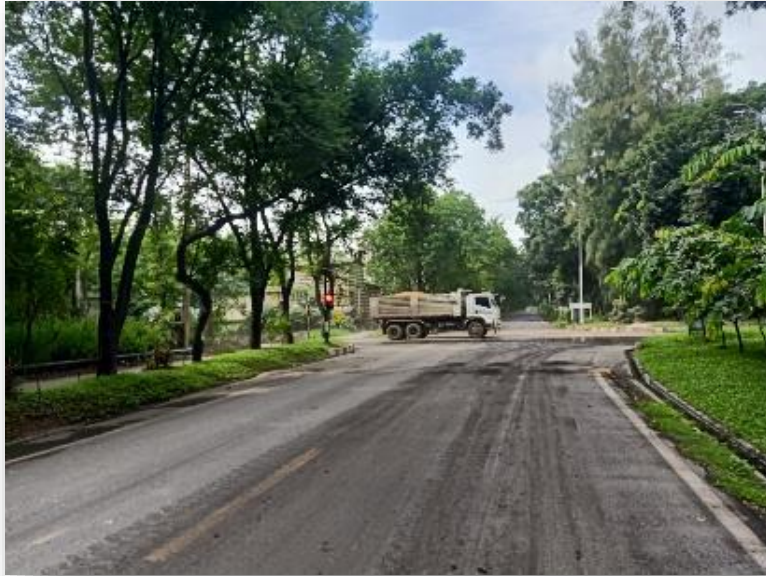
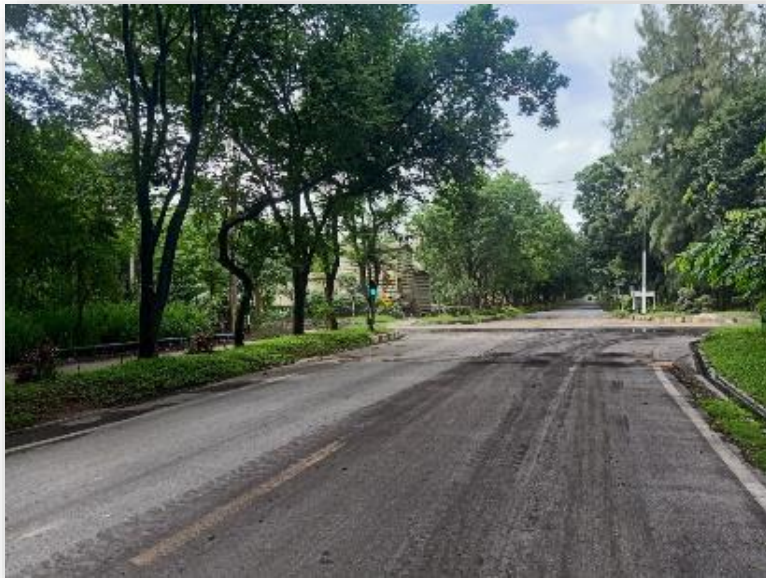
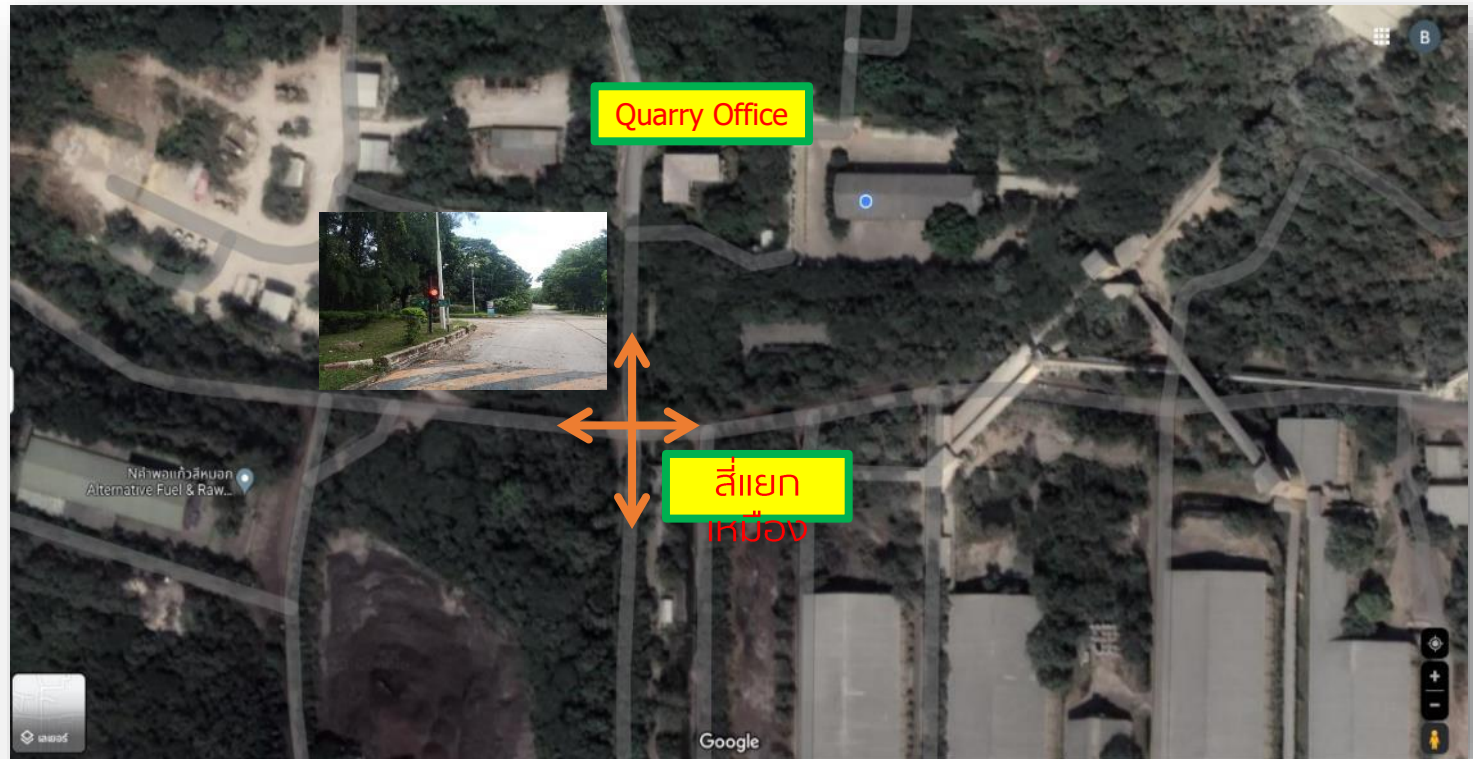
ติดตั้งไฟสัญญาณจราจรสี่แยกเหมือน

สี่แยกทางเข้าส่วนหมือง เส้นทางจากด้าน ECO และ AFR จะเป็นเส้นทางที่มีรถบรรทุกวิ่งชนส่งวัตถุติด เป็นจำนวนมาก ซึ่งรถที่มาจากห้าแยก และออกมาจากส่วนหมือง เวลาผ่านแยกต้องระมัดระวังเนื่องจากเป็นมุมอับและรถบรรทุกมีจำนวนมากที่วิ่งผ่าน อาจเสี่ยงการเกิดอุบัติเหตุได้

ช่วยลดอันตรายเนื่องจากรถที่จากห้าแยกและรถออกมาจากส่วนเหมืองผ่านสี่แยกเหมืองจะมองไม่เห็นรถที่มาจากทางด้าน ECO และมาจากทาง AFR เนื่องจากเป็นมุมอับ อาจเกิดอุบัติเหตุได้ สัญญาณไฟสีแดงจะแสดงให้เห็นว่ามีรถวิ่งผ่านจากทางด้าน ECO และมาจากทาง AFR และสัญญาณไฟสีเขียวจะแสดงให้เห็นว่ามีรถวิ่งผ่านสี่แยกไปแล้ว

ติดตั้ง photo beam sensor ที่เส้นทางที่จาก ECO และ AFR โดยแบ่งเป็น 2 เลน แยกเส้นทางเพื่อกำหนดจุดเริ่มต้น รถที่ผ่านสี่แยกเป็นไฟแดง และเมื่อรถวิ่งผ่านสี่แยกผ่าน sensor จุดสิ้นสุดเป็นไฟเขียว โดยออกแบบตู้ควบคุมการทำงานสัญญาณไฟเมื่อรถผ่าน sensor จุดแรกทั้งสองด้านที่มาจาก ECO และ AFR สัญญาณไฟจะเป็นสีแดง และรถคันที่ตามมาจนถึงคันสุดท้ายที่ผ่าน sensor จุดเริ่มต้น สัญญาณไฟจะเป็นสีแดง จนกว่ารถคันสุดท้ายที่ผ่านจุดเริ่มต้น วิ่งผ่านสี่แยกไปยัง sensor ที่จุดสิ้นสุด สัญญาณไฟจะเป็นไฟเขียว

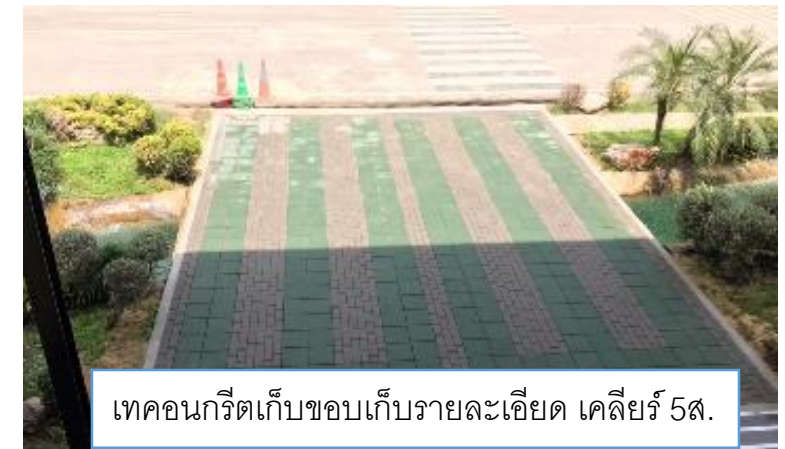
### งานปรับปรุงทางเดินหน้าออฟฟิศเหมือง

Item	งานโครงการ/ปรับปรุง ที่ต้องทำ MOC/PSSR	สถานะจัดทำ MOC (ทำแล้ว/ยังไม่ได้ทำ)	สถานะทำ PSSR
1.	งานปรับปรุงทางเดินหน้าออฟฟิศเหมือง	ทำแล้ว

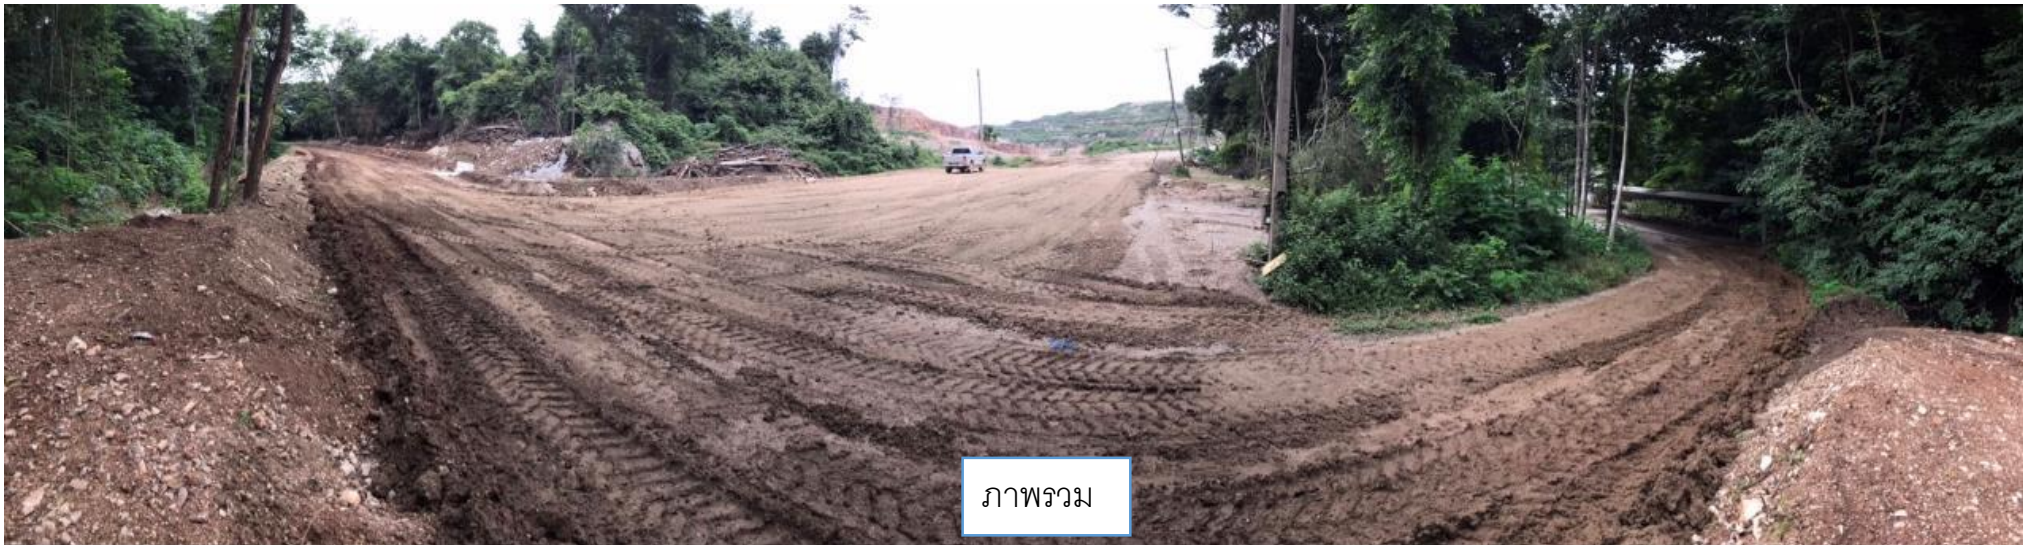
### งานปรับพื้นที่เส้นทางขึ้นเหมืองใหม่

Item	งานโครงการ/ปรับปรุง ที่ต้องทำ MOC/PSSR	สถานะจัดทำ MOC (ทำแล้ว/ยังไม่ทำ)	สถานะทำ PSSR
2.	งานปรับพื้นที่เส้นทางขึ้นเหมืองใหม่	ทำแล้ว

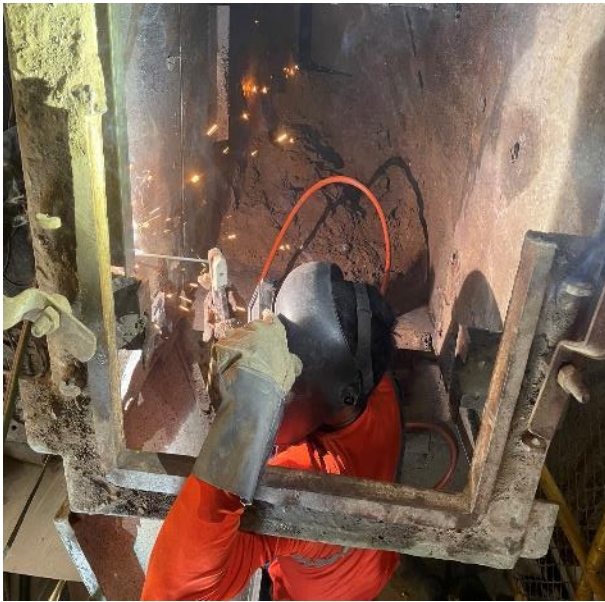
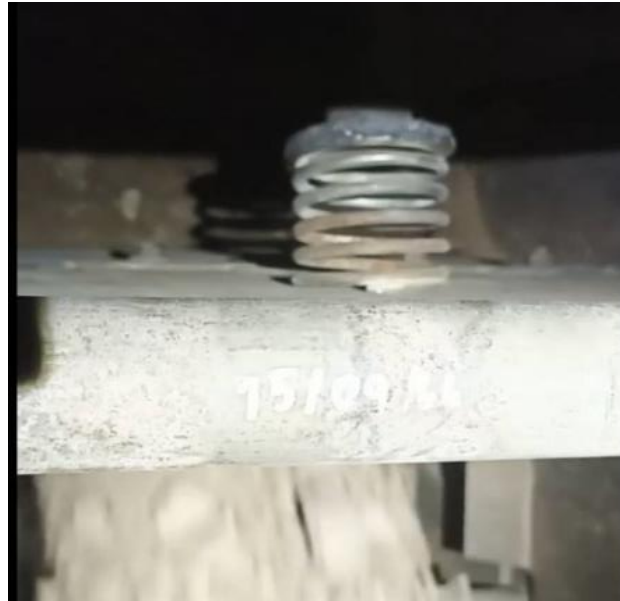
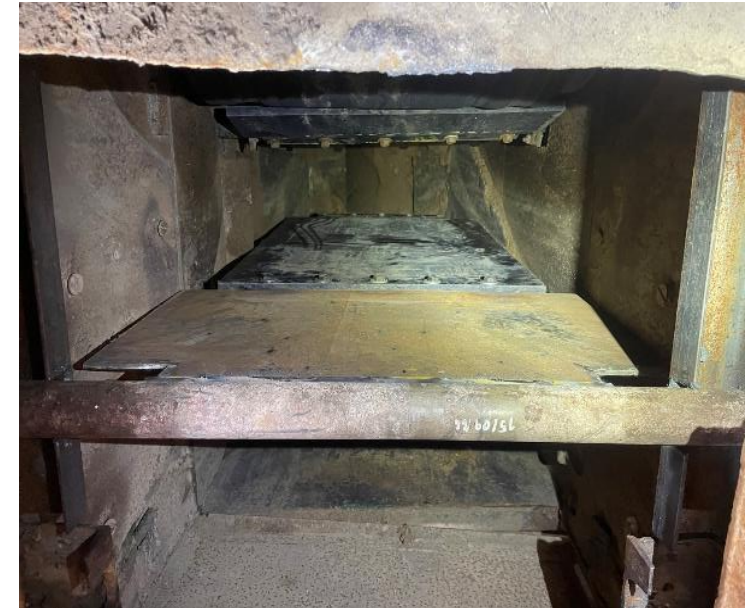
Item	งานโครงการ/ปรับปรุง ที่ต้องทำ MOC/PSSR	สถานะจัดทำ MOC (ทำแล้ว/ยังไม่ทำ)	สถานะทำ PSSR
3.	จัดทำแผ่นสั่น (Nylon) ปะทะ ด้านหลังติดสปริง ใส่ในชู้ท 04BC52 เพื่อป้องกันวัตถุติดขัดตันชู้ท	ทำแล้ว	ทำใส่ชู้ท 04BC52 โครงการนี้ทำเสร็จแล้ว

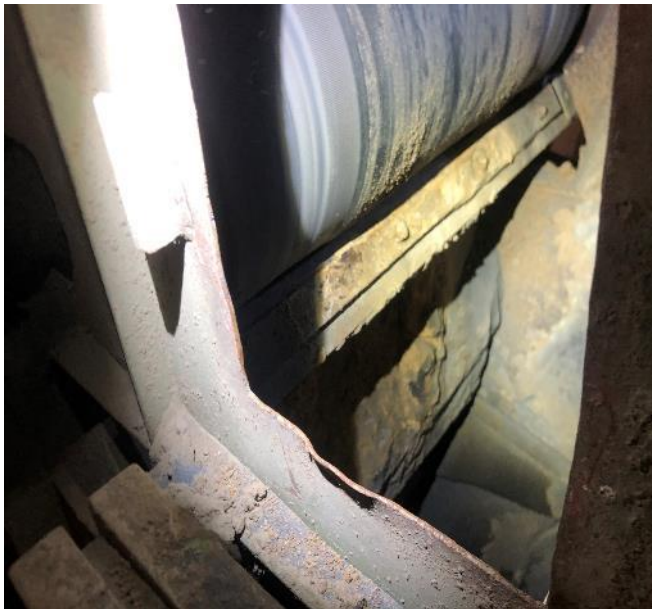
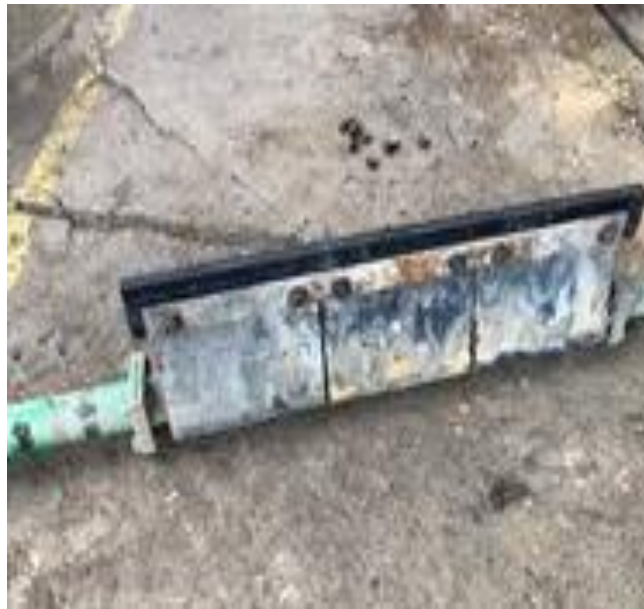
Item	งานโครงการ/ปรับปรุง ที่ต้องทำ MOC/PSSR	สถานะจัดทำ MOC (ทำแล้ว/ยังไม่ได้ทำ)	สถานะทำ PSSR
4.	จัดทำยางปาดในชุด 03BC84 จากเดิมเป็นยางปาดหรือสายพานเก่า เปลี่ยนมาใช้แผ่นสั่นแทน ซึ่งจะทนกว่าเดิมและไม่ส่งผลต่อพื้นผิวของสายพาน	ทำแล้ว

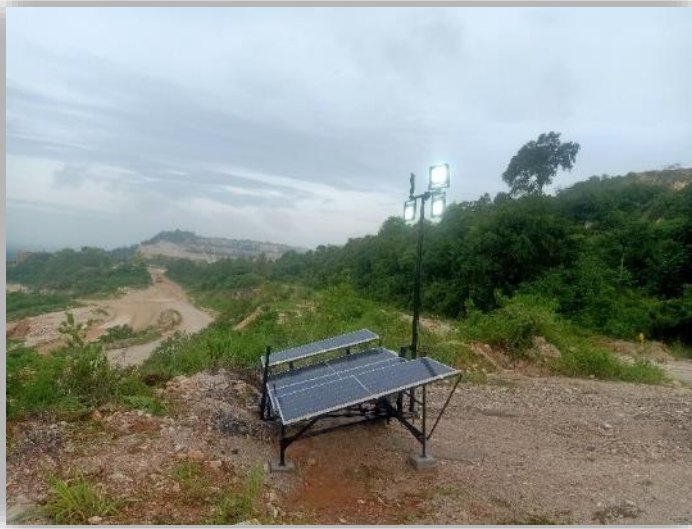
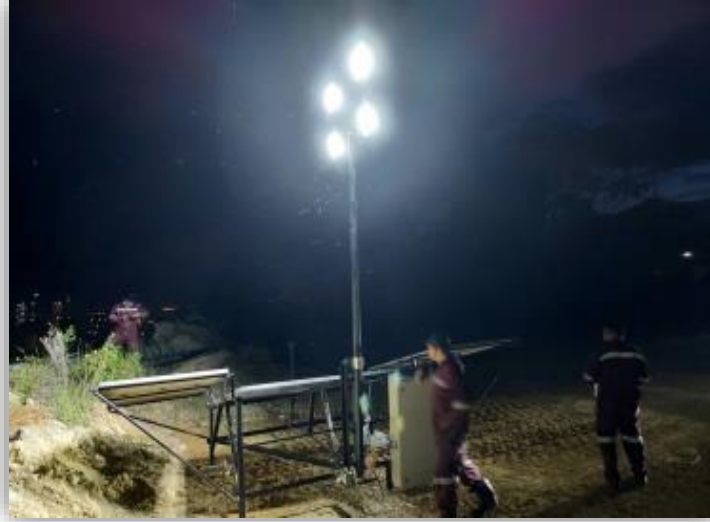
### งานสร้าง Mobile Solar Lighting Tower

Mobile Solar Lighting Tower โคมฉายไลท์โซล่าเซลล์ หลอดไฟ FLOOD LIGHT 600W ความสว่าง 20,000 lumen จำนวน 4 หลอด รวม 80,000lumen แผงโซล่าเซลล์ ขนาด 500 W 48 VDC 4 แผง รวม 2,000 W แผง แบตเตอรี่ LiFePo4 3.2VDC 120 AH จำนวน 8 ลูก รวม แรงดัน 24VDC 120AH ระยะเวลาการใช้งานไฟสว่าง ประมาณ 4-6 ชั่วโมง ความคุมการเปิด ปิดไฟด้วย timer ตั้งเวลา เปิด ปิด หลอดไฟ

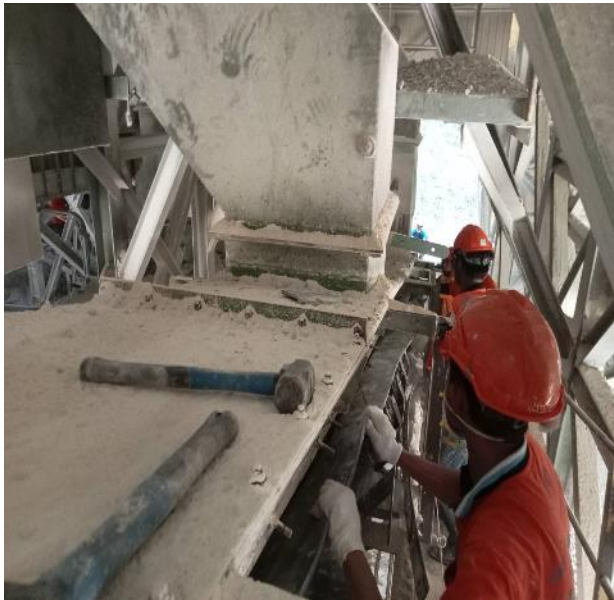
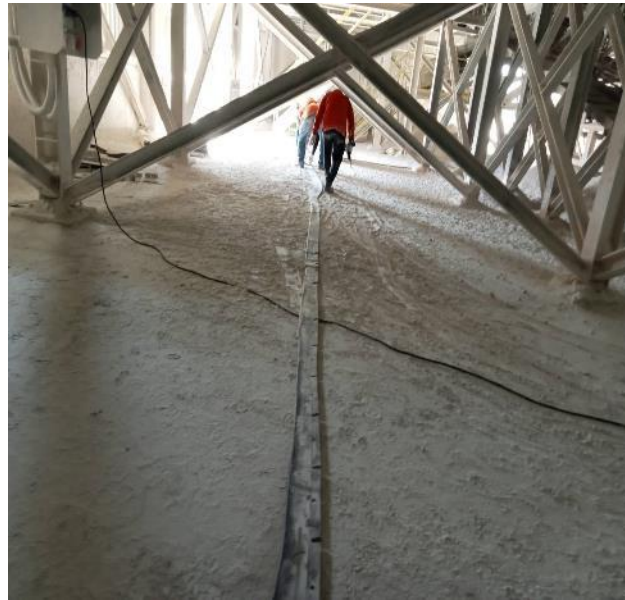
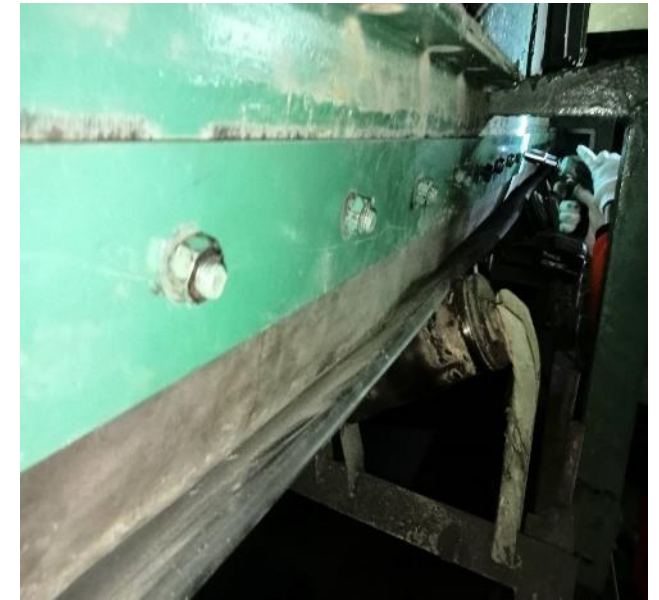
Item	งานโครงการ/ปรับปรุง ที่ต้องทำ MOC/PSSR	สถานะจัดทำ MOC (ทำแล้ว/ยังไม่ทำ)	สถานะทำ PSSR
1.	จัดทำแผ่นยางกันข้างยาวเป็นเส้นเดียวตามความยาวของ Skirt จะได้ไม่ให้มีรอยต่อเพื่อป้องกันหินหรือฝุ่นร่วงตรงรอยที่ต่อ	ทำแล้ว	จัดทำใส่ B3BC17

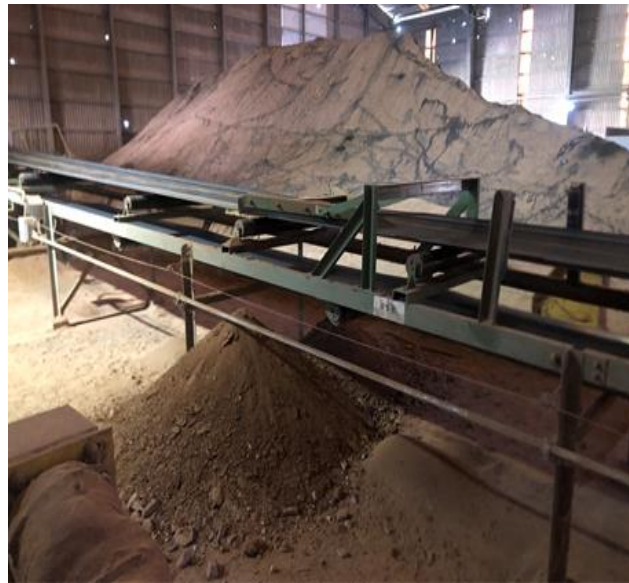
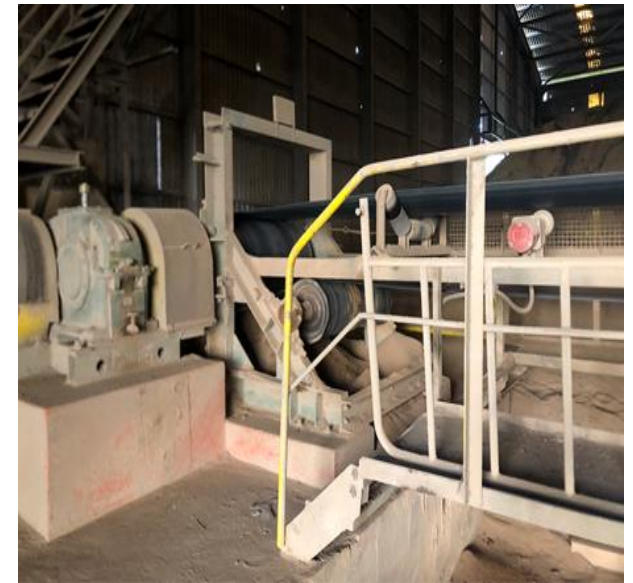
Item	งานโครงการ/ปรับปรุง ที่ต้องทำ MOC/PSSR	สถานะจัดทำ MOC (ทำแล้ว/ยังไม่ทำ)	สถานะทำ PSSR
1.	สภาพปัจจุบันท้ายสายพาน 03BC07 จะมียางปาด 1 ชุด ทำให้ฝุ่นอัดแน่นตรงท้ายที่แคบเคลียร์ยาก จัดทำ ยางปาดตัววีเพิ่มจำนวน 2 จุดช่วงก่อนถึงท้ายสายพานเพื่อสะดวกต่อการเคลียร์ฝุ่นออก	ทำแล้ว	จัดทำยางปาดตัววี เพิ่ม 2 จุด ช่วงก่อนถึงท้ายสายพาน 03BC07 เพื่อความสะดวกในการเคลียร์ฝุ่นออก

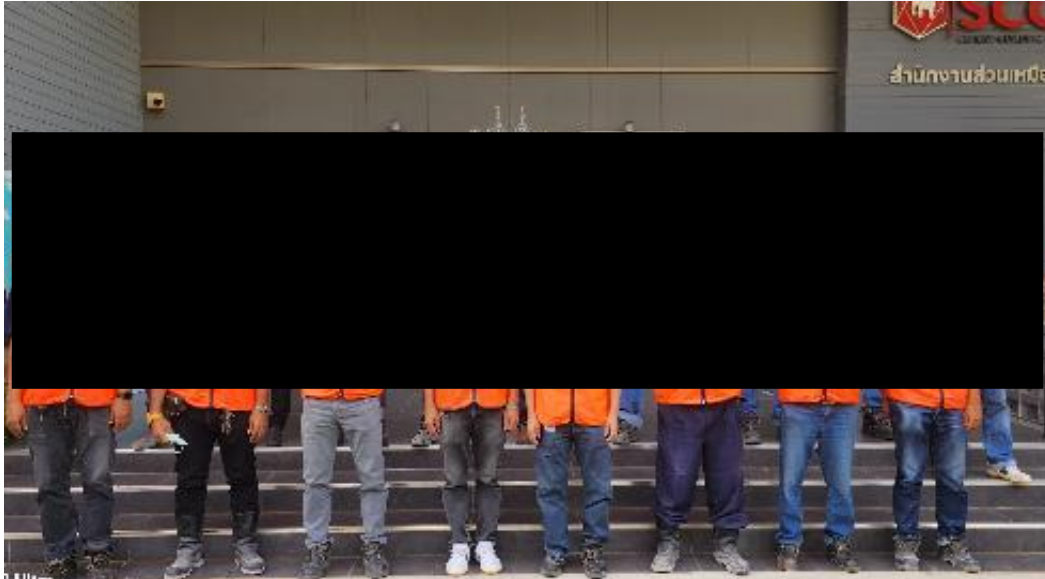
## SAFETY LINE WALK QUARRY 11.2023

ผจส.ชาญณรงค์ ทองแจ่ม นำทีม วอ. วศ.ผจก.และ ผชก.  
Quarry. ตรวจ Line walk ประจำเดือน พฤศจิกายน 2566  
ตรวจพบสิ่งที่จะก่ออุบัติเหตุ 25 รายการ **ทำการแก้ไขแล้ว14**  
**รายการ** **ยังดำเนินการแก้ไขไม่เสร็จ 11 รายการ**

ข้อเสนอแนะการตรวจ Line Walk Cell					
ร.ที่	ข้อบกพร่อง	ภาพก่อนแก้ไข	ภาพหลังการแก้ไข	ความคืบหน้า	ผู้รับผิดชอบ
9	72-6393 เกล็ดดับเพลิงไม่มีแรงดัน แนะนำให้เปลี่ยนถังดับเพลิงใหม่	 	 	ดำเนินการแก้ไขแล้วเสร็จ โดยการเปลี่ยนถังใหม่แทน 17/11/66	ผชก.โสภา ภ.  
10	87-3983 ยางหลังซ้ายคูในเสื่อมสภาพ แนะนำให้เปลี่ยนยางใหม่ทั้ง 2 เส้น	 	 	ดำเนินการแก้ไขแล้วเสร็จ โดยการเปลี่ยนยางเส้นใหม่แทน 07/11/66	ผชก.โสภา ภ.  
11	86-0904 ถังดับเพลิงถอดออกอย่างมากใช้เวลานานมาก แนะนำให้ปรับปรุงการติดตั้งใหม่	 	 	ดำเนินการแก้ไขแล้วเสร็จ โดยการติดตั้งตำแหน่งใหม่ให้สะดวกในการถอดใช้งาน 17/11/66	ผชก.โสภา ภ.  
12	86-0904 ไฟส่องป้ายแตก แนะนำให้ทำการซ่อม	 	 	ดำเนินการแก้ไขแล้วเสร็จ โดยการเปลี่ยนชุดหลอดใหม่แทน 17/11/66	ผชก.โสภา ภ.
