ผลการดำเนินการตามมาตรการป้องกันและแก้ไขผลกระทบสิ่งแวดล้อมและ  
มาตรการตรวจสอบผลกระทบสิ่งแวดล้อม

โครงการ โรงแรม เอทู รีสอร์ท (A2 Resort)

ระยะดำเนินการ ระหว่างเดือน มกราคม – มิถุนายน 2566

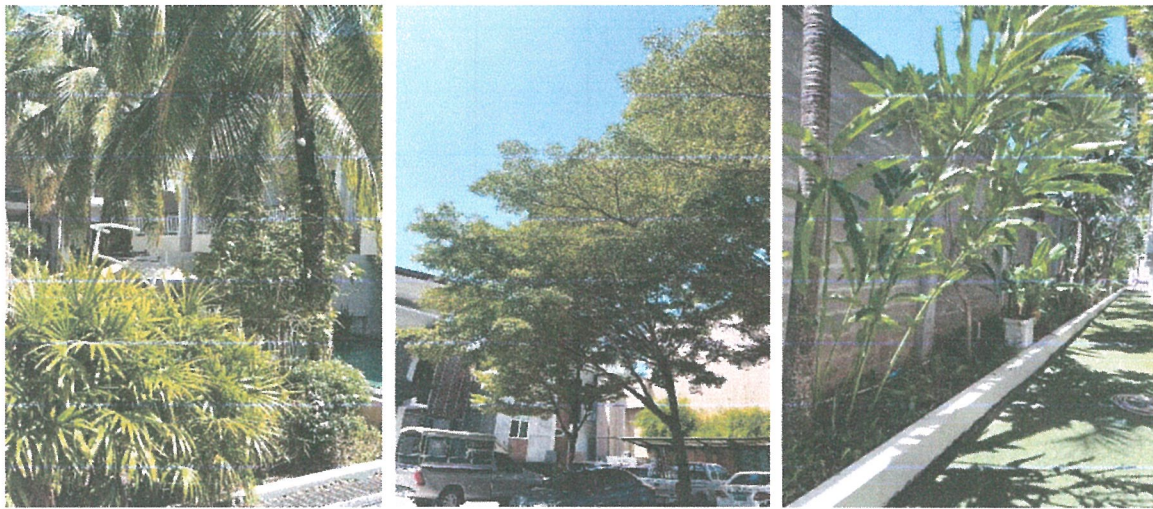
รูปภาพที่ 2.1 พื้นที่สีเขียว

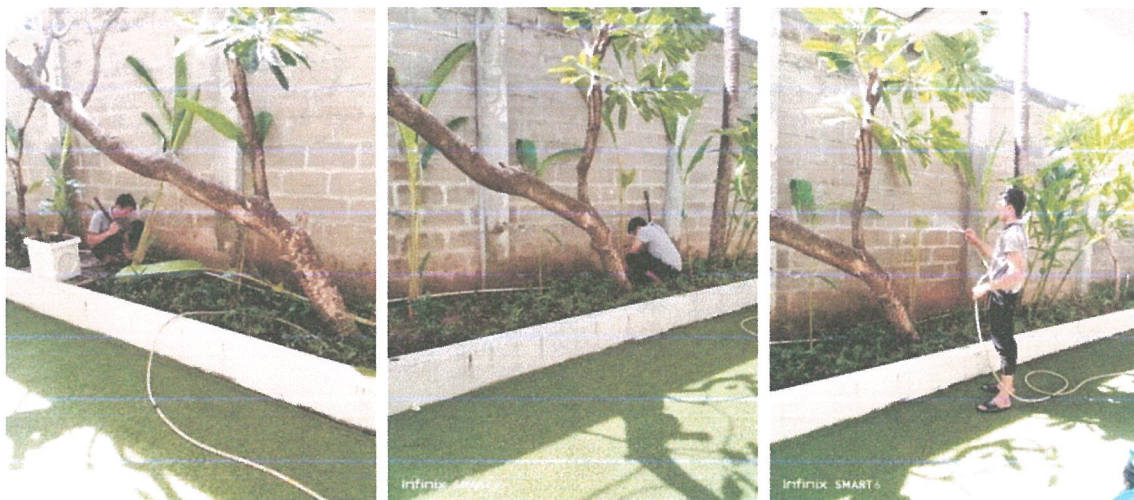
รูปภาพที่ 2.2 งานดูแลสวน

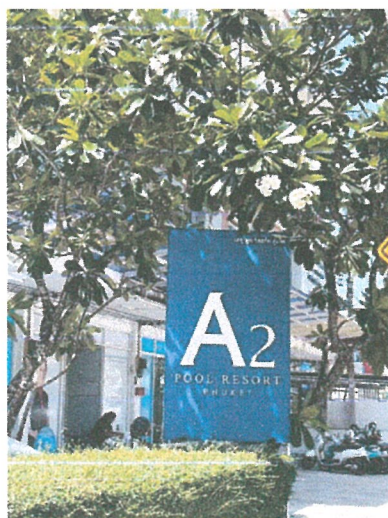
รูปภาพที่ 2.3 ป้ายโครงการ

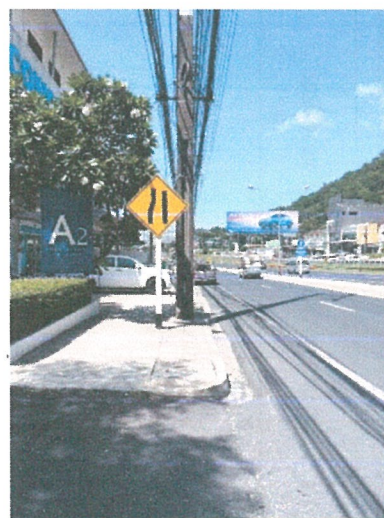
รูปภาพที่ 2.4 ทางเข้า-ออกของโครงการ

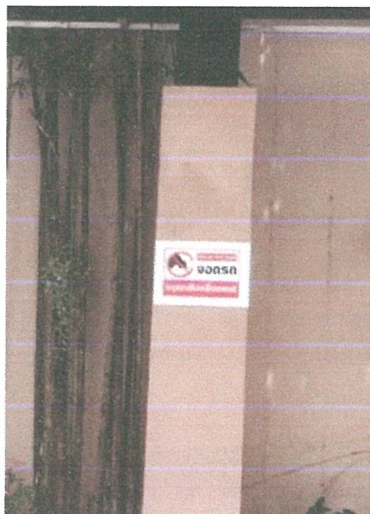
รูปภาพที่ 2.5 ป้ายกมระดับเครื่องยนต์

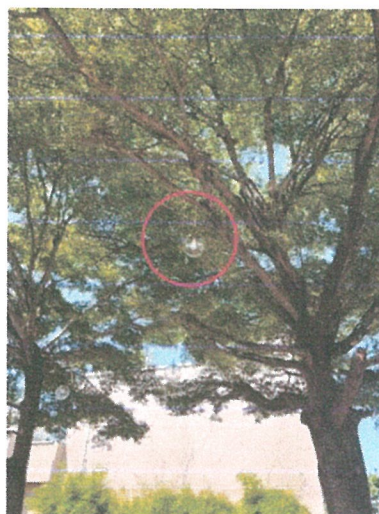
รูปภาพที่ 2.6 ไฟฟ้าส่องสว่าง

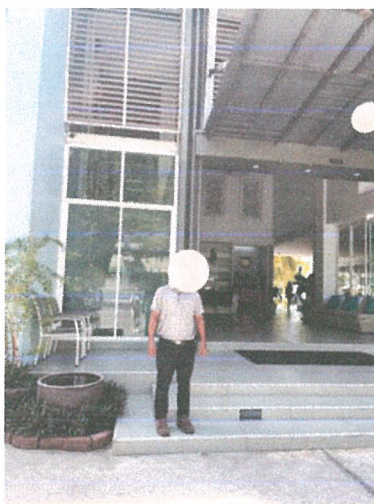
รูปภาพที่ 2.7 เจ้าหน้าที่รักษาความปลอดภัย

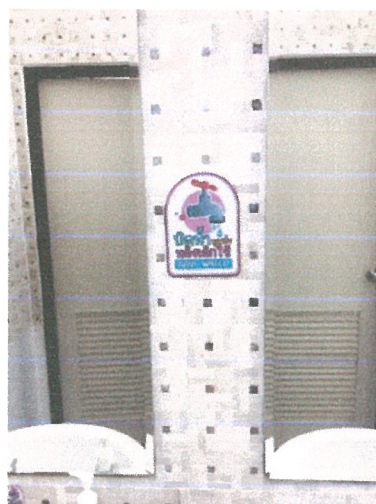
รูปภาพที่ 2.8 ป้ายรณรงค์ประหยัดน้ำ

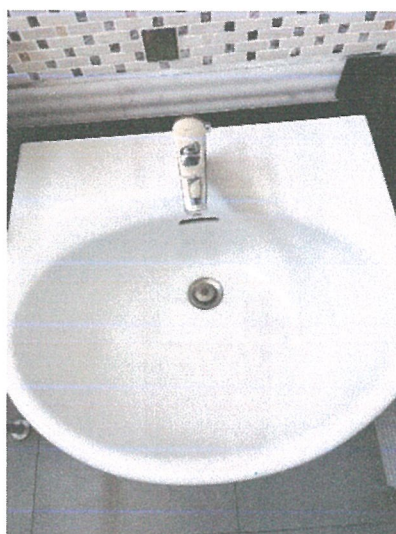
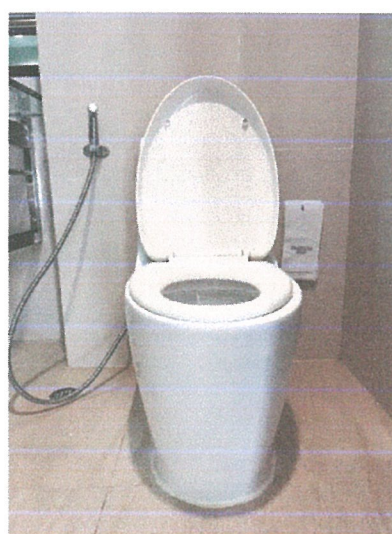
รูปภาพที่ 2.9 สุขภัณฑ์ประหยัดน้ำ

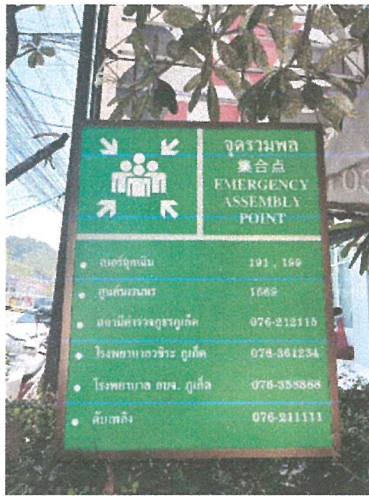
รูปภาพที่ 2.10 เบอร์โทรฉุกเฉิน

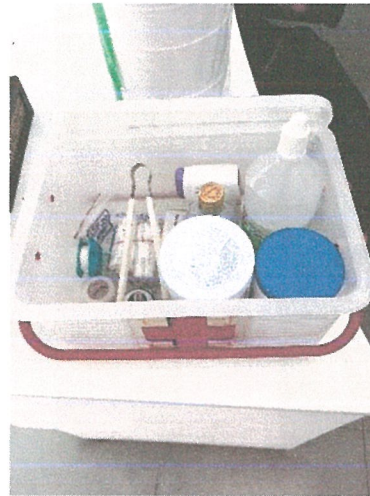
รูปภาพที่ 2.11 เครื่องมือปฐมพยาบาลเบื้องต้น

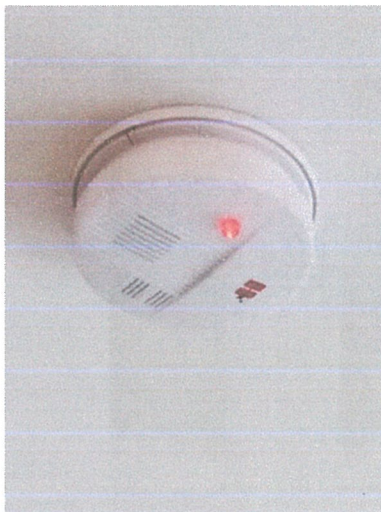
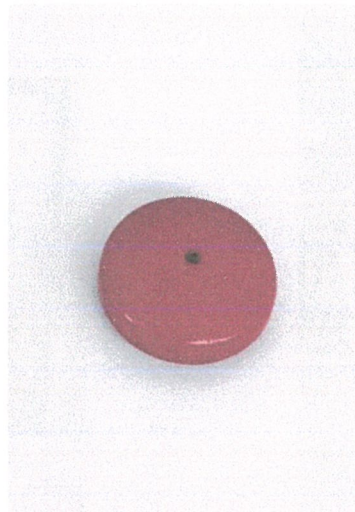
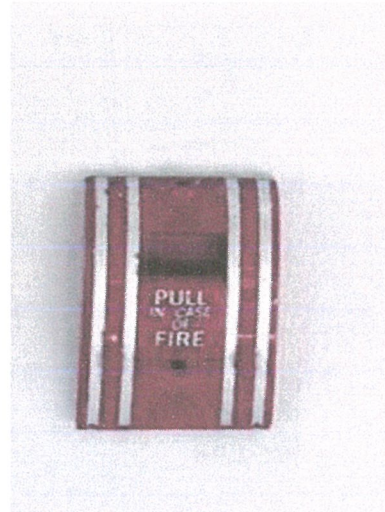
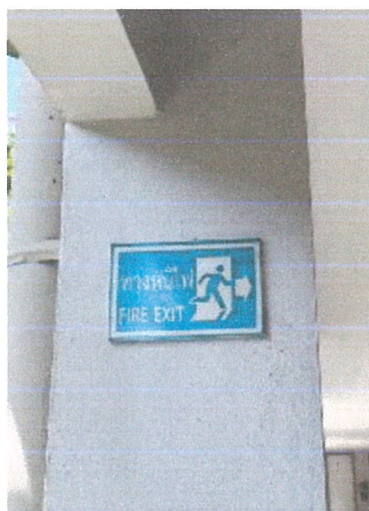
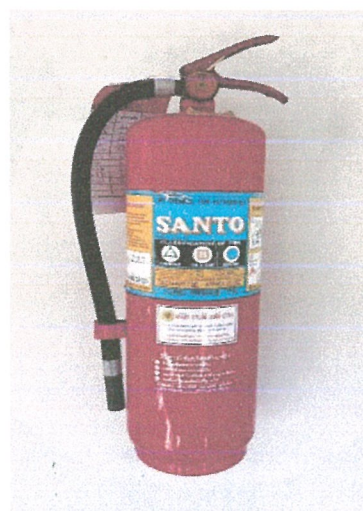
รูปภาพที่ 2.12 อุปกรณ์ป้องกันอัคคีภัย

<p>4.5 การป้องกันอัคคีภัย</p> <p>(1) การประเมินความเสี่ยงของระบบป้องกันอัคคีภัย โครงการมีการติดตั้งระบบป้องกันอัคคีภัยในโครงการ ดังนี้</p> <p>1) ระบบสัญญาณแจ้งเหตุเพลิงไหม้</p> <p>1. เครื่องตรวจจับควัน (Smoke Detector : S) อุปกรณ์ชนิดนี้จะทำงานเมื่อมีอนุภาคของควันเข้ามาใน Sensing Chamber ซึ่งตัวตรวจจับควันจะแจ้งสถานะ Alarm ทันที โดยเครื่องตรวจจับควันจะแบ่งการติดตั้ง ดังนี้</p>	<p>- โครงการได้ดำเนินการตามมาตรการกำหนดที่เกี่ยวข้อง ตั้งแต่ระยะก่อสร้าง โดยจัดให้มีอุปกรณ์ป้องกันอัคคีภัย เป็นไปตามข้อกำหนดที่เกี่ยวข้องอย่างครบถ้วน เช่น สัญญาณแจ้งเหตุเพลิงไหม้ เช่น เครื่องตรวจจับควัน อุปกรณ์แจ้งเพลิงไหม้ด้วยเสียง สวิตช์สัญญาณเตือนภัยแบบใช้มือดึง เครื่องตรวจจับความร้อน ซึ่ง 1 ได้รับการออกและติดตั้งให้มีประสิทธิภาพการทำงานตามมาตรฐานที่เป็นที่ยอมรับ โดยมี การตรวจสอบประสิทธิภาพการใช้งานเป็นประจำ ซึ่งในปัจจุบัน ระบบสัญญาณเตือนภัยอยู่ในสภาพพร้อมใช้งานได้ตลอดระยะเวลาดำเนินการ</p>	<p>-</p>	<p>รูปภาพที่ 2.12 อุปกรณ์ป้องกันอัคคีภัย</p> <p>รูปภาพที่ 2.13 บันทึกการตรวจสอบถังดับเพลิง</p>

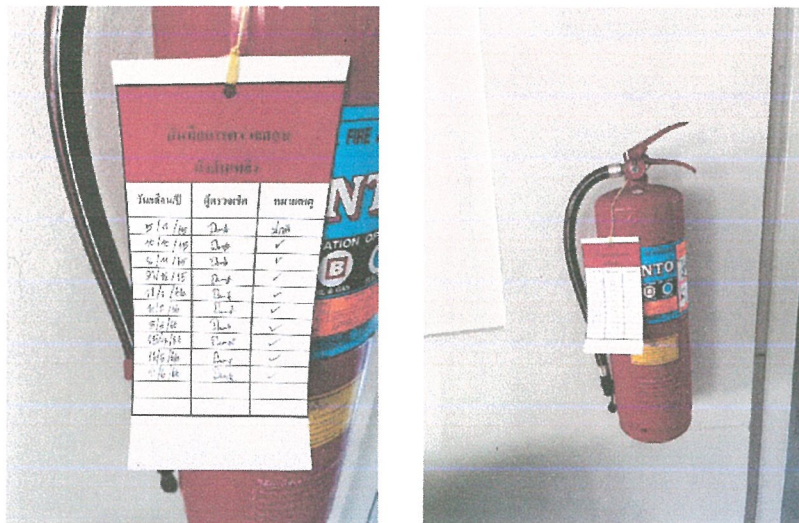
รูปภาพที่ 2.13 บันทึกการตรวจสอบถังดับเพลิง

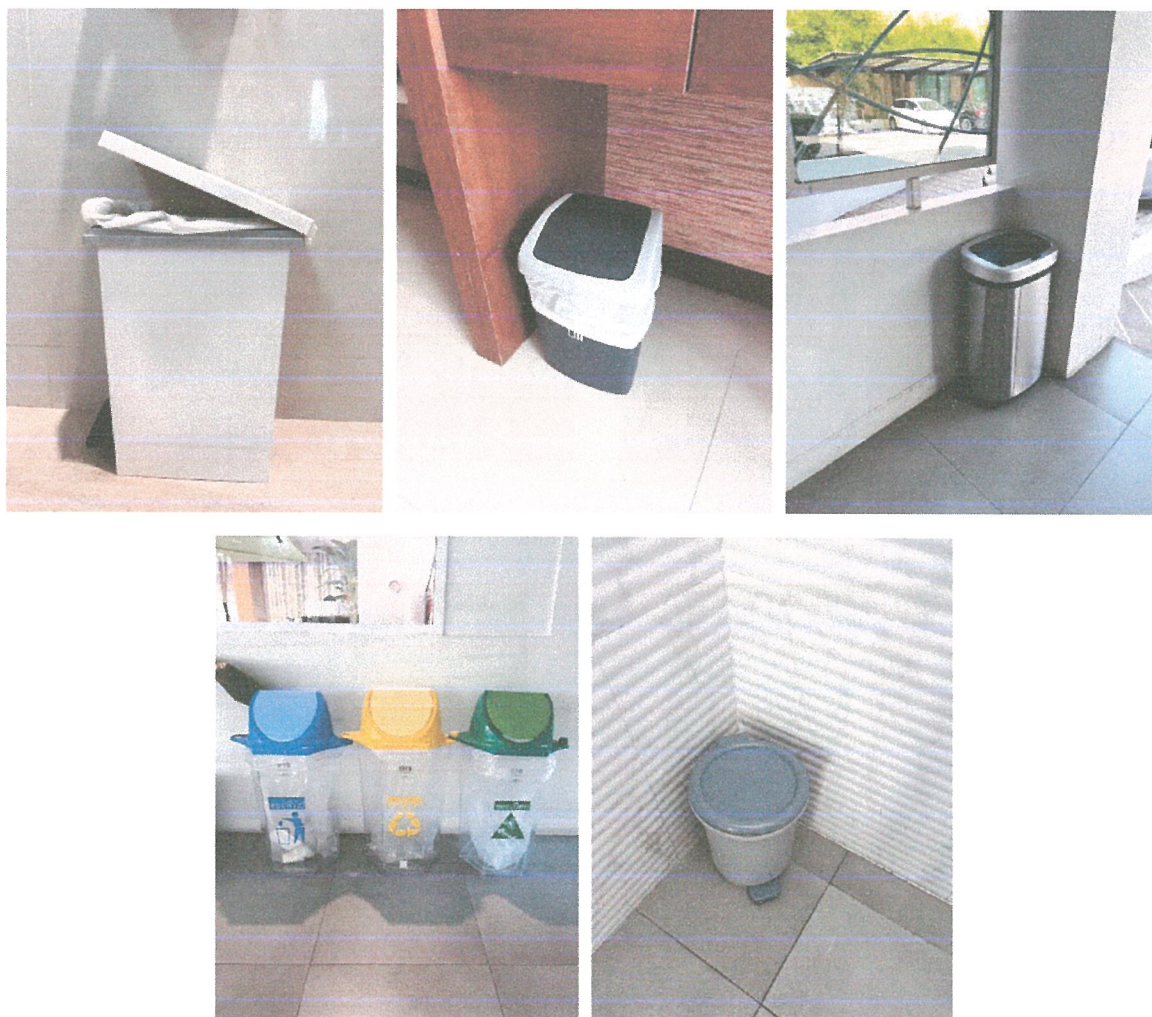
รูปภาพที่ 2.14 ถังขยะภายในโครงการ

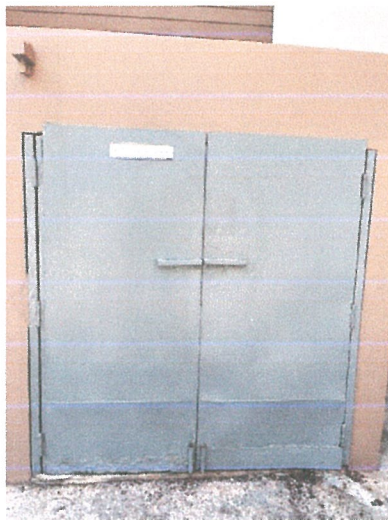
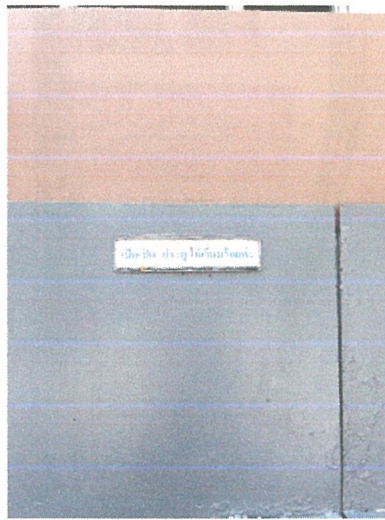
รูปภาพที่ 2.15 ห้องพักขยะรวม

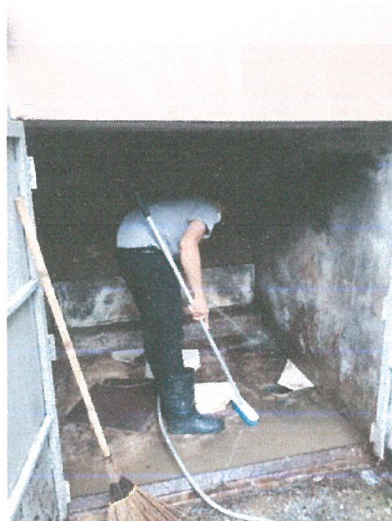
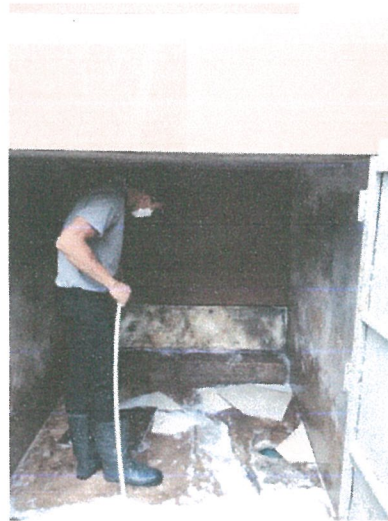
รูปภาพที่ 2.16 การล้างทำความสะอาดห้องพักขยะรวม

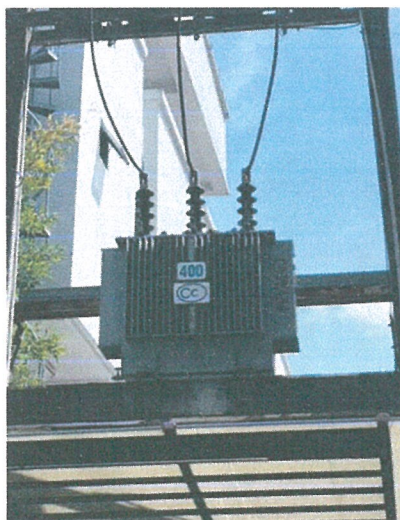
รูปภาพที่ 2.17 หม้อแปลงไฟฟ้า

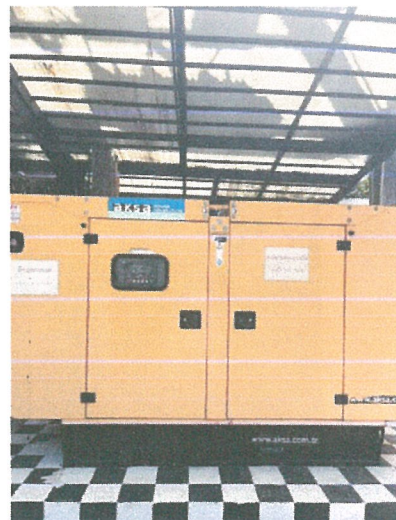
รูปภาพที่ 2.18 เครื่องสำรองไฟฟ้า (Generator)

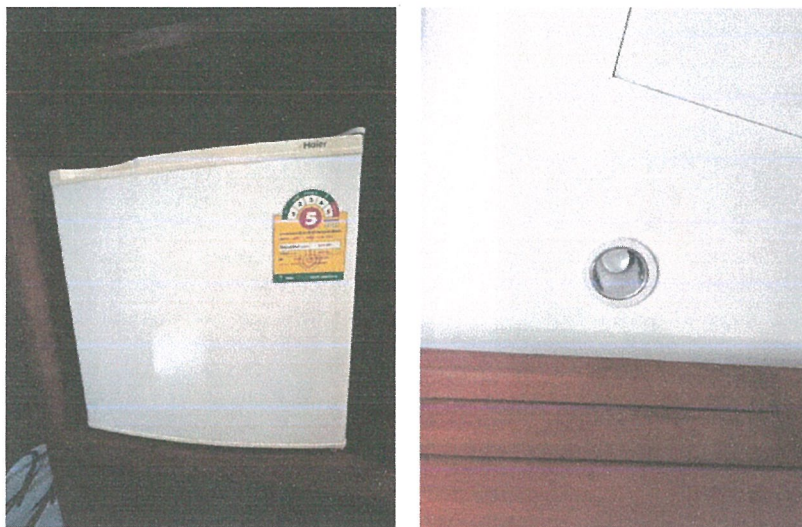
(2) โครงการได้เลือกอุปกรณ์ไฟฟ้าต่างๆ ที่เป็นชนิดประหยัดพลังงาน ได้แก่ เลือกใช้อุปกรณ์ไฟฟ้าที่มีฉลากเบอร์ 5 ใช้หลอดไฟที่มีวัตต์สำหรับการเปิดไฟไว้ทั้งคืน ดูสัญลักษณ์ ENERGY STAR ก่อนซื้ออุปกรณ์ไฟฟ้า เป็นต้น	- ทางโครงการมีการเลือกใช้อุปกรณ์ไฟฟ้าต่างๆ ทุกชนิดเป็นอุปกรณ์ไฟฟ้าชนิดประหยัดพลังงาน โดยการเลือกใช้อุปกรณ์ไฟฟ้าที่มีฉลากเบอร์ 5 และหลอดไฟที่มีวัตต์สำหรับการเปิดไฟไว้ทั้งคืน ตามมาตรการกำหนด	-	รูปภาพที่ 2.19 อุปกรณ์ไฟฟ้าชนิดประหยัดพลังงาน เอกสารแนบที่ 7 ใบเสร็จไฟฟ้า

รูปภาพที่ 2.19 อุปกรณ์ไฟฟ้าชนิดประหยัดพลังงาน

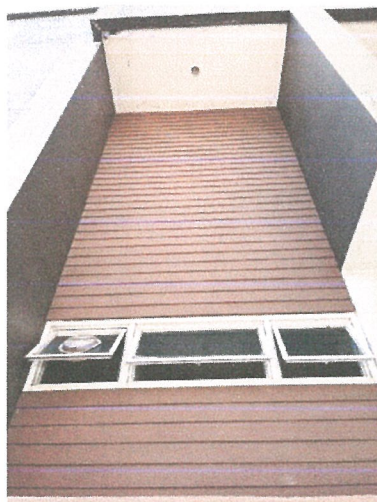
มาตรการป้องกันและแก้ไขผลกระทบสิ่งแวดล้อม	ผลการปฏิบัติตามมาตรการป้องกันและแก้ไขผลกระทบสิ่งแวดล้อม ช่วงดำเนินการ	ปัญหา อุปสรรค ที่ไม่สามารถปฏิบัติตามมาตรการและแนวทางแก้ไข	อ้างอิง
<p>4.6 การระบายอากาศและความร้อนจากเครื่องปรับอากาศ</p> <p>(1) โครงการจัดให้มีการระบายอากาศทั้งวิธีกลและธรรมชาติ ซึ่งมีความสอดคล้องตามกฎหมายกระทรวง ฉบับที่ 39 (พ.ศ. 2537) ออกตามความในพระราชบัญญัติควบคุมอาคาร พ.ศ. 2522</p> <p>(2) การระบายอากาศโดยธรรมชาติ โครงการได้จัดให้มีระบบระบายอากาศที่มีประตู หน้าต่าง หรือช่องระบายอากาศโดยวิธีกล ด้านที่ติดกับภายนอก ไม่น้อยกว่า 10% ของพื้นที่ห้อง</p> <p>(3) การระบายอากาศโดยวิธีกล ทางโครงการจะมีการติดตั้งพัดลมระบายอากาศ ติดตั้งตามห้องน้ำ ห้องช่าง ห้องครัว ห้องซักรีด และห้องควบคุม เพื่อช่วยในการระบายอากาศ โดยมีอัตราการระบายอากาศไม่น้อยกว่า 2 เท่า 7 เท่า 10 เท่า 12 เท่า และ 30 เท่า ของปริมาตรห้องใน 1 ชั่วโมงตามลำดับ</p>	<p>ผลการปฏิบัติตามมาตรการป้องกันและแก้ไขผลกระทบสิ่งแวดล้อม ช่วงดำเนินการ</p> <p>- โครงการได้ปฏิบัติตามมาตรการกำหนด โดยมีการระบายอากาศทั้งวิธีกลและธรรมชาติ ซึ่งมีความสอดคล้องตามกฎหมายกระทรวง ฉบับที่ 39 (พ.ศ. 2537) ออกตามความในพระราชบัญญัติควบคุมอาคาร พ.ศ. 2522 โดยจัดให้มีระบบระบายอากาศโดยธรรมชาติ ที่มีประตู หน้าต่าง หรือช่องระบายอากาศ ภายในโครงการ และระบายอากาศโดยวิธีกล ทางโครงการจะมีการติดตั้งพัดลมระบายอากาศ ติดตั้งตามห้องน้ำ ห้องช่าง ห้องครัว ห้องซักรีด และห้องควบคุม เพื่อช่วยในการระบายอากาศ ตามมาตรการกำหนด</p>	-	รูปภาพที่ 2.20 ช่องระบายอากาศ

รูปภาพที่ 2.20 ช่องระบายอากาศ

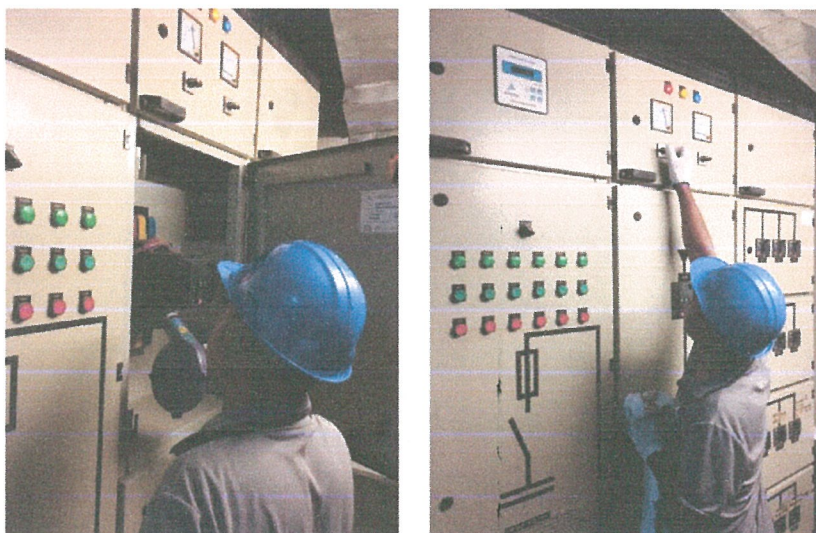
รูปภาพที่ 2.21 การดูแลระบบไฟฟ้า

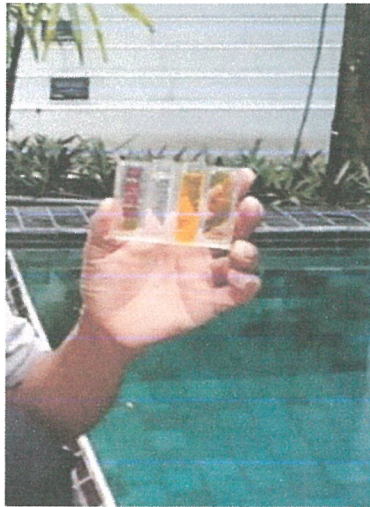
รูปภาพที่ 2.22 การตรวจสอบคุณภาพสระว่ายน้ำเบื้องต้น

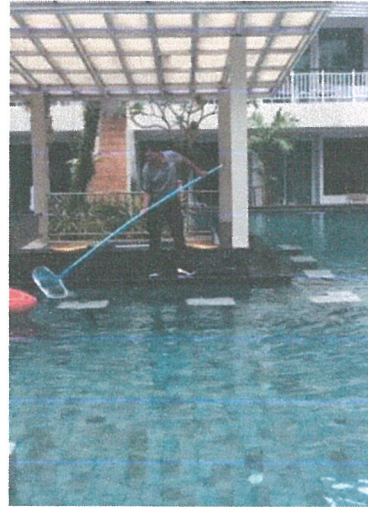
รูปภาพที่ 2.23 การทำความสะอาดสระว่ายน้ำ

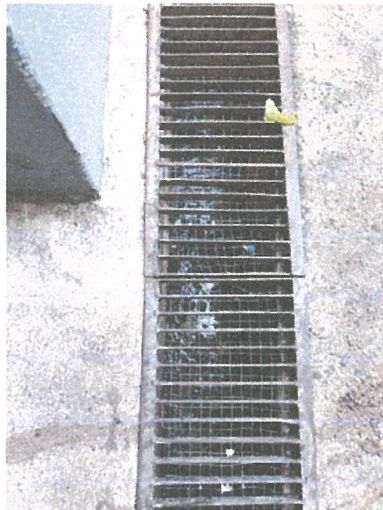
รูปภาพที่ 2.24 รางระบายน้ำ

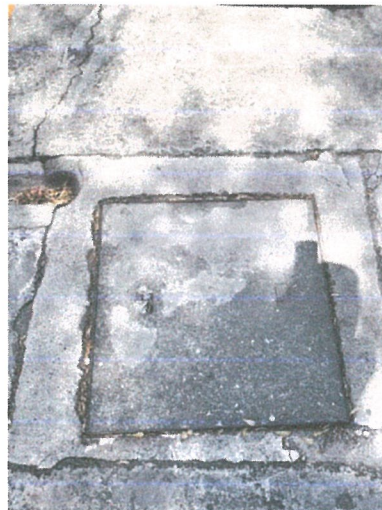
รูปภาพที่ 2.25 ระบบบำบัดน้ำเสีย

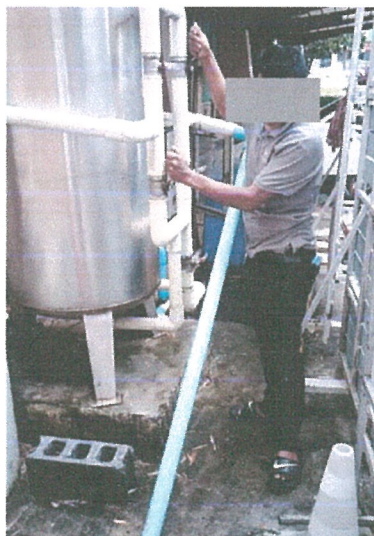
3.3 การใช้น้ำ (1) ตรวจสอบการจ่ายน้ำและเส้นท่อให้อยู่ในสภาพดีอยู่เสมอ หากพบว่าชำรุดให้แก้ไขทันที	-โครงการมอบหมายให้ช่างเป็นผู้ตรวจสอบดูแล ระบบจ่ายน้ำ และเส้นท่อส่งน้ำให้อยู่ในสภาพดี พร้อมใช้งานตลอดระยะเวลาดำเนินการ หากพบว่าชำรุดให้แก้ไขทันที	-	รูปภาพที่ 2.26 การตรวจสอบระบบการส่งจ่ายน้ำ

รูปภาพที่ 2.26 การตรวจสอบระบบการส่งจ่ายน้ำ

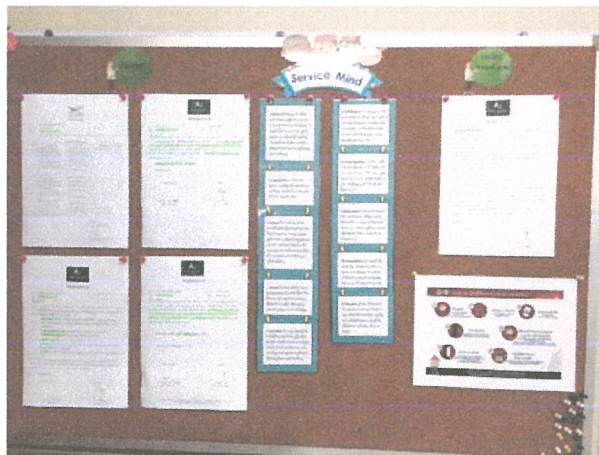
รูปภาพที่ 2.27 บอร์ดเผยแพร่ความรู้เกี่ยวกับการเกิดเหตุการณ์เพลิงไหม้และข้อปฏิบัติเมื่อเกิดแผ่นดินไหว
