สรุปผลการปฏิบัติตามมาตรการฯ  
และข้อเสนอแนะ

## บทที่ 4

จากผลการติดตามตรวจสอบผลการปฏิบัติตามมาตรการป้องกันและแก้ไขผลกระทบสิ่งแวดล้อมและมาตรการติดตามตรวจสอบผลกระทบสิ่งแวดล้อมโครงการ เอ สเปซ เพลย์ สุทธิสาร (ระยะดำเนินการ) ระหว่างเดือนกรกฎาคม ถึง ธันวาคม พ.ศ. 2566 พบว่าโครงการฯ มีการปฏิบัติตามมาตรการฯ เป็นส่วนใหญ่ แต่ยังคงมีมาตรการฯ บางมาตรการที่ทางโครงการฯ ไม่ได้ปฏิบัติ ปฏิบัติไม่ได้ ปฏิบัติได้แต่ไม่มีประสิทธิภาพ หรือยังไม่ถึงเวลาปฏิบัติโดยสามารถสรุปได้ดังตารางที่ 4-1

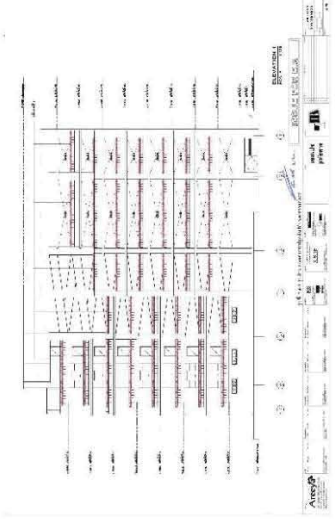
| องค์ประกอบทางสิ่งแวดล้อม | มาตรการป้องกันและแก้ไขผลกระทบสิ่งแวดล้อมที่ไม่ได้ปฏิบัติ ปฏิบัติไม่ได้ ปฏิบัติได้แต่ไม่ถึงเวลาปฏิบัติ | การดำเนินการในปัจจุบัน/แนวทางการดำเนินการ |
|---|---|---|
| 1. ทรัพยากรสิ่งแวดล้อมทางกายภาพ | 1.2 คุณภาพอากาศ<br>2) มลพิษทางอากาศ | <p><b>การดำเนินการในปัจจุบัน</b></p> <ul style="list-style-type: none"><li>- ปฏิบัติไม่ได้ : ปัจจุบันโครงการได้มีการปลูกต้นไม้บริเวณอาคารจอดรถชั้น 2-8 เนื่องจากบริเวณดังกล่าวมีได้ถูกก่อสร้างกระเบยเหล็กสำหรับปลูกต้นไม้มาตั้งแต่แรก</li></ul> <p><b>แนวทางการดำเนินการ</b></p> <ul style="list-style-type: none"><li>- เนื่องจากผู้พัฒนาโครงการ (บริษัท อารียา พรอพเพอร์ตี้ จำกัด (มหาชน)) มีได้ดำเนินการติดตั้งกระเบยเหล็กสำหรับปลูกต้นไม้ ขนาดความกว้าง 0.45 ม. ความสูง 0.3 ม. ยึดติดกับผนังกันตกของแต่ละชั้นของอาคารจอดรถทางด้านหน้าอาคารจอดรถ และฝั่งติดถนนซอยสวรรค์ลี ดั้งแต่ต้น ซึ่งเป็นการกระทำผิดต่อแนบท้ายใบรับรองการก่อสร้าง ตัดแปลงอาคาร หรือเคลื่อนย้ายอาคาร (อ.6) ที่ระบุว่าผู้พัฒนาโครงการ “ต้องปฏิบัติตามรายงานการวิเคราะห์ผลกระทบสิ่งแวดล้อมด้านโครงการที่พิกัดที่ดินตามหนังสือสำนักงานนโยบายและแผนทรัพยากรธรรมชาติและสิ่งแวดล้อม ที่ พส. 1009.5/4445 ลงวันที่ 18 มิถุนายน 2552”</li></ul> |

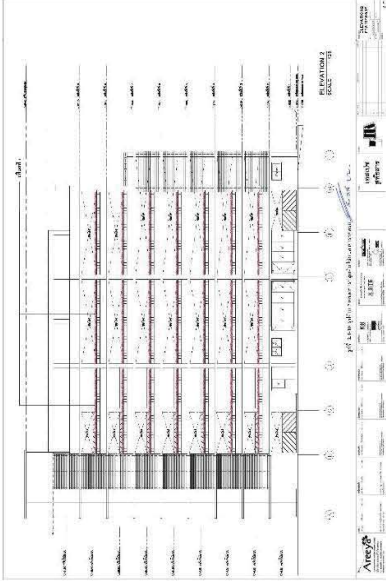
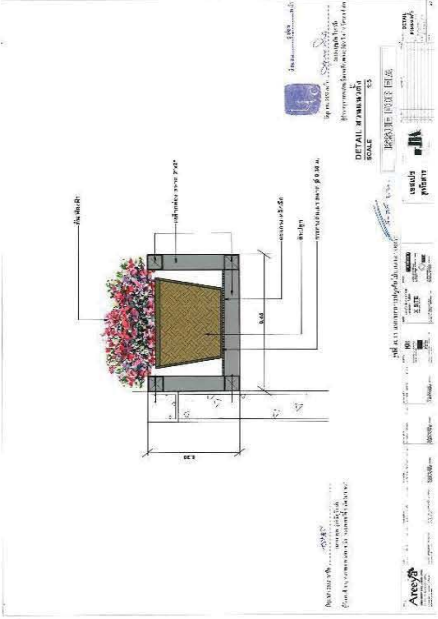
| องค์ประกอบทางสิ่งแวดล้อม | มาตรการป้องกันและแก้ไขผลกระทบสิ่งแวดล้อมที่ไม่ได้ปฏิบัติ ปฏิบัติได้บ้าง ปฏิบัติไม่ได้ | การดำเนินการในปัจจุบัน/แนวทางการดำเนินการ |
|---|---|---|
| 2) มลพิษทางอากาศ (ต่อ) | | <div><p>แบบแปลนระบุจุดตั้งไม้อาคารจอดรถฝั่งด้านอาคารจอดรถ</p><p>แบบแปลนกระเบื้องต้นไม้อาคารจอด</p></div> |
