ผลการปฏิบัติตามมาตรการป้องกันและ  
แก้ไขผลกระทบสิ่งแวดล้อม

#### 2.1 การปฏิบัติตามมาตรการป้องกันและแก้ไขผลกระทบสิ่งแวดล้อม

ผลการติดตามตรวจสอบการปฏิบัติตามมาตรการป้องกันและแก้ไขผลกระทบสิ่งแวดล้อมของโครงการระหว่างเดือนกรกฎาคม ถึง ธันวาคม พ.ศ.2566 แสดงดังตารางที่ 2.2-1

ตารางที่ 2.2-1 มาตรการป้องกันและแก้ไขผลกระทบสิ่งแวดล้อม โครงการ ดิเอ็มโพริโอ เฟลส (ส่วนขยายระยะที่ 2) (ระยะดำเนินการ)

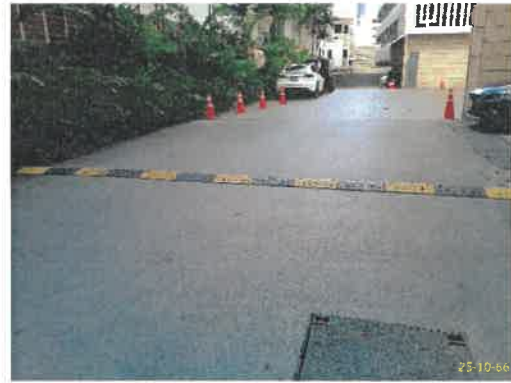
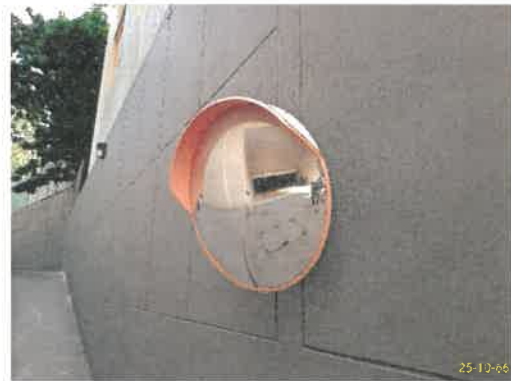
| องค์ประกอบทางสิ่งแวดล้อม | มาตรการป้องกันและแก้ไขผลกระทบสิ่งแวดล้อม | ผลการปฏิบัติและรายละเอียดการปฏิบัติตามมาตรการฯ<br>✓ = ปฏิบัติ ✗ = ไม่ได้ปฏิบัติ ○ = ปฏิบัติไม่ได้<br>◉ = ปฏิบัติได้แต่ไม่มีประสิทธิภาพ ● = ยังไม่ถึงเวลาปฏิบัติ | ปัญหา/อุปสรรค/แนวทางแก้ไข | เอกสารอ้างอิง |
|---|---|---|---|---|
| 1.2 คุณภาพอากาศ | 1. ติดตั้งป้ายเตือน “ห้ามติดเครื่องยนต์ขณะจอดรถ” ในพื้นที่จอดรถของอาคาร และกำชับให้เจ้าหน้าที่ควบคุมดูแลอย่างเคร่งครัด | ✓ | - | ภาพที่ 2.2-1 ป้ายสัญลักษณ์ และทิศทางจราจร |

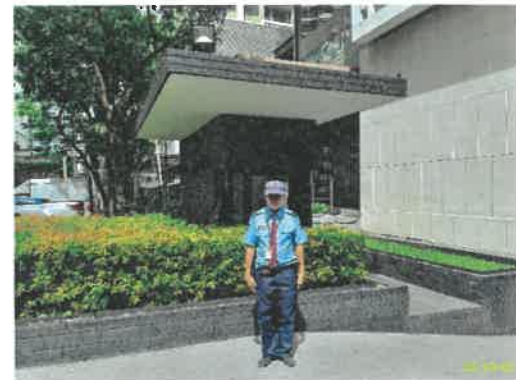
ภาพที่ 2.2-3 ระบบความปลอดภัย

รปภ.ทางเข้า-ออกโครงการอาคาร A และ B

รปภ.ทางเข้า-ออกอาคาร C

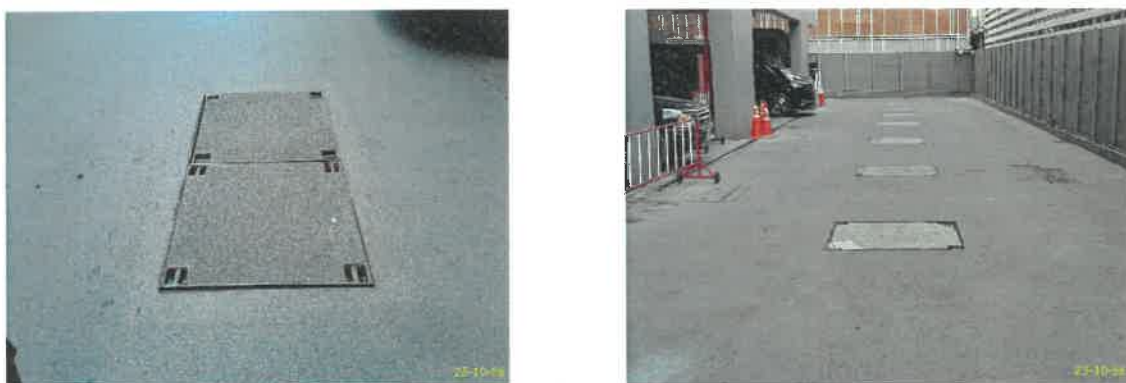
| องค์ประกอบทางสิ่งแวดล้อม | มาตรการป้องกันและแก้ไขผลกระทบสิ่งแวดล้อม | ผลการปฏิบัติและรายละเอียดการปฏิบัติตามมาตรการฯ<br>✓ = ปฏิบัติ ✗ = ไม่ได้ปฏิบัติ ○ = ปฏิบัติไม่ได้<br>⊙ = ปฏิบัติได้แต่ไม่มีประสิทธิภาพ ● = ยังไม่ถึงเวลาปฏิบัติ | | ปัญหา/อุปสรรค/แนวทางการแก้ไข | เอกสารอ้างอิง |
|---|---|---|---|---|---|
| 1.6 อุทกวิทยาและคุณภาพน้ำผิวดิน | 1. จัดให้มีการบำบัดน้ำเสียที่เกิดขึ้นจากโครงการ ด้วยระบบบำบัดน้ำเสียแบบกรองเติมอากาศแบบสัมผัส (Contact Aeration Biofilter, CAB) จำนวน 1 ชุด/อาคาร โดยออกแบบให้สามารถรองรับน้ำเสียได้สูงสุดรวม 301.32 ลูกบาศก์เมตร/วัน เพื่อให้น้ำทิ้งได้มาตรฐานคุณภาพน้ำทิ้งจากอาคารประเภท ก. ก่อนระบายลงสู่ระบบระบายน้ำสาธารณะ และควบคุมดูแลการทำงานของระบบบำบัดน้ำเสียของโครงการให้มีประสิทธิภาพตามมาตรฐานการออกแบบ | ✓ | - โครงการมีระบบบำบัดน้ำเสีย อาคารละ 1 ชุด รองรับน้ำเสียรวมได้ 200 ลบ.ม.ต่อวัน ปัจจุบันโครงการมีน้ำเสียเข้าระบบบำบัดน้ำเสีย เฉลี่ยรวม 100 ลูกบาศก์เมตรต่อวัน | - | ภาพที่ 2.2-5 ระบบบำบัดน้ำเสียโครงการ |

ระบบบำบัดน้ำเสียอาคาร A

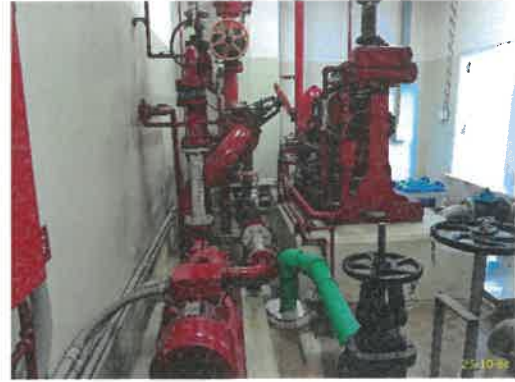
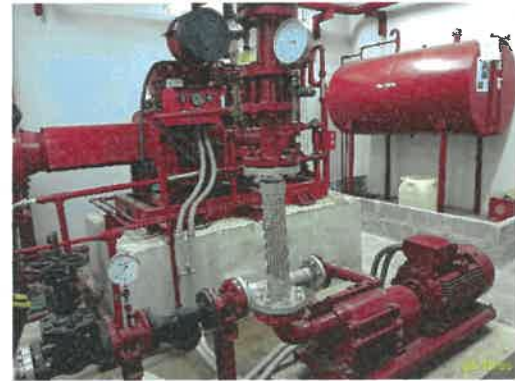
| องค์ประกอบทางสิ่งแวดล้อม | มาตรการป้องกันและแก้ไขผลกระทบสิ่งแวดล้อม | ผลการปฏิบัติและรายละเอียดการปฏิบัติตามมาตรการฯ<br>✓ = ปฏิบัติ ✗ = ไม่ได้ปฏิบัติ ○ = ปฏิบัติไม่ได้<br>⊙ = ปฏิบัติได้แต่ไม่มีประสิทธิภาพ ● = ยังไม่ถึงเวลาปฏิบัติ | ปัญหา/อุปสรรค/แนวทางการแก้ไข | เอกสารอ้างอิง |
|---|---|---|---|---|
| 3.3 การใช้น้ำ | <p>1. โครงการได้จัดให้มีถังเก็บน้ำใต้ดินของอาคาร A และ B จำนวนอาคารละ 1 ถึงขนาดความจุถึงละ 455 ลบ.ม. และ 420 ลบ.ม. ตามลำดับ ส่วนอาคาร C โครงการจะรับน้ำจากท่อประธารณผ่านท่อขนาดเส้นผ่านศูนย์กลาง 37.5 มม. หรือ 1.5 นิ้ว เข้าสู่ถังเก็บน้ำชั้นใต้ดินของอาคาร จำนวน 1 ถึง ขนาดความจุ 170 ลบ.ม. (รวมความจุทั้งหมดของถังเก็บน้ำใต้ดินของอาคาร A B และ C เท่ากับ 1,045 ลบ.ม) สำหรับเป็นน้ำใช้ภายในอาคาร และน้ำสำรองเพื่อการดับเพลิง นอกจากนี้ โครงการได้จัดให้มีถังเก็บน้ำชั้นดาดฟ้าของแต่ละ</p> | <p>✓ - โครงการมีถังน้ำใต้ดิน จำนวน 2 ถัง/อาคาร และถังน้ำชั้นดาดฟ้า จำนวน 2 ถัง/อาคาร สำหรับเป็นน้ำใช้ภายในอาคาร และน้ำสำรองเพื่อการดับเพลิง</p> | - | ภาพที่ 2.2-11 ระบบน้ำใช้โครงการ |

ปั๊ม และถังเก็บน้ำสำรองเพื่อการอุปโภค-บริโภค และเพื่อการดับเพลิงชั้นใต้ดิน  
ภาพที่ 2.2-11 (ต่อ) ระบบน้ำใช้โครงการ

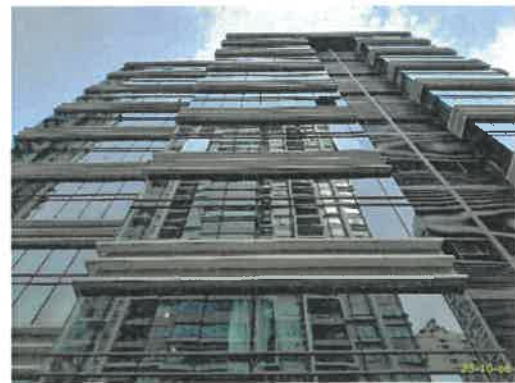
| องค์ประกอบทางสิ่งแวดล้อม | มาตรการป้องกันและแก้ไขผลกระทบสิ่งแวดล้อม | ผลการปฏิบัติและรายละเอียดการปฏิบัติตามมาตรการ<br>✓ = ปฏิบัติ ✕ = ไม่ได้ปฏิบัติ ○ = ปฏิบัติไม่ได้<br>◐ = ปฏิบัติได้แต่ไม่มีประสิทธิภาพ ● = ยังไม่ถึงเวลาปฏิบัติ | ปัญหา/อุปสรรค/แนวทางแก้ไข | เอกสารอ้างอิง |
|---|---|---|---|---|
| 3.4 การใช้ไฟฟ้าและการอนุรักษ์พลังงาน | 1. การเลือกใช้วัสดุผนังหลังคาและผนังอาคาร ควรเลือกใช้วัสดุที่มีความสามารถในการถ่ายเทความร้อนต่ำ (U-Value) หรือวัสดุที่เป็นฉนวนกันความร้อน โดยควรมีค่าการถ่ายเทความร้อนไม่เกิน 25 และ 45 วัตต์/ตรม. ตามลำดับ | ✓ - โครงการออกแบบวัสดุที่ผนังหลังคาและผนังอาคาร ให้มีการถ่ายเทความร้อนต่ำ | - | ภาพที่ 2.2-14 อาคารภายนอกโครงการ |
| | 2. การเลือกใช้กระจกตกแต่งห้องพักต่าง ๆ ควรเลือกกระจกที่มีคุณสมบัติในการดูดซับพลังงานความร้อนต่ำ และมีการสะท้อนแสงน้อย | ✓ - โครงการเลือกใช้กระจกให้มีคุณสมบัติการสะท้อนแสงน้อย | - | ภาพที่ 2.2-14 อาคารภายนอกโครงการ |

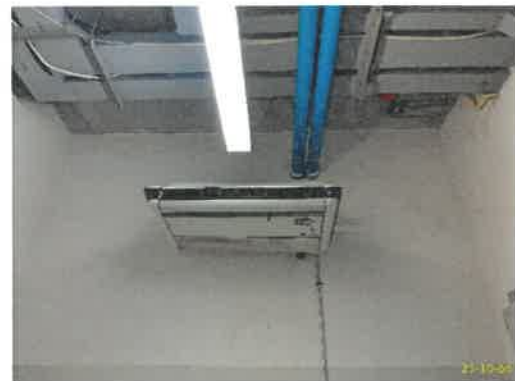
| องค์ประกอบทางสิ่งแวดล้อม | มาตรการป้องกันและแก้ไขผลกระทบสิ่งแวดล้อม | ผลการปฏิบัติและรายละเอียดการปฏิบัติตามมาตรการ<br>✓ = ปฏิบัติ ✕ = ไม่ได้ปฏิบัติ ○ = ปฏิบัติไม่ได้<br>◐ = ปฏิบัติได้แต่ไม่มีประสิทธิภาพ ● = ยังไม่ถึงเวลาปฏิบัติ | ปัญหา/อุปสรรค/แนวทางแก้ไข | เอกสารอ้างอิง |
|---|---|---|---|---|
| | 3. อุปกรณ์/เครื่องใช้ไฟฟ้าติดตั้งในพื้นที่โครงการ ให้เลือกใช้อุปกรณ์ประหยัดพลังงาน โดยเฉพาะอุปกรณ์ที่ได้รับการรับรองจากหน่วยงานราชการ เช่น<br>• เครื่องใช้ไฟฟ้าต่าง ๆ และระบบปรับอากาศภายในห้องพักให้เลือกใช้อุปกรณ์แบบประหยัดไฟเบอร์ 5<br>• เลือกใช้หลอดไฟประหยัดพลังงาน เช่น หลอดคอม หลอดตะเกียบ หรือหลอดคอมแพคฟลูออเรสเซนต์ แทนการใช้หลอดไฟทั่วกลม (แสงสีส้ม) ใช้โคมไฟแบบมีแผ่นสะท้อนแสง | ✓ - โครงการเลือกใช้อุปกรณ์ไฟฟ้าประหยัดพลังงาน | - | ภาพที่ 2.2-15 อุปกรณ์ไฟฟ้าของโครงการ |

เครื่องปรับอากาศ
