ผลการปฏิบัติตามมาตรการป้องกันและ  
แก้ไขผลกระทบสิ่งแวดล้อม

### ผลการปฏิบัติตามมาตรการป้องกันและแก้ไขผลกระทบสิ่งแวดล้อม

ตารางที่ 2.2-1 มาตรการป้องกันและแก้ไขผลกระทบสิ่งแวดล้อมโครงการ แอชตัน สิลม (ระยะดำเนินการ)

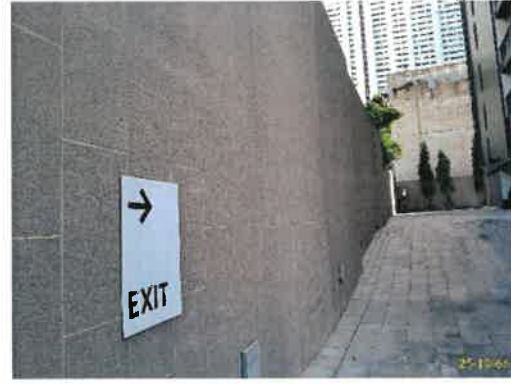
ภาพที่ 2.2-1 ร้วกำแพง และต้นไม้รอบโครงการ

| องค์กรประกอบทางสิ่งแวดล้อม | มาตรการป้องกันและแก้ไขผลกระทบสิ่งแวดล้อม | ผลการปฏิบัติและรายละเอียดการปฏิบัติตามมาตรการ<br>✓ = ปฏิบัติ ✕ = ไม่ได้ปฏิบัติ ○ = ปฏิบัติไม่ได้<br>◉ = ปฏิบัติได้แต่ไม่มีประสิทธิภาพ ● = ยังไม่ถึงเวลาปฏิบัติ | | ปัญหา/อุปสรรค/แนวทางแก้ไข | เอกสารอ้างอิง |
|---|---|---|---|---|---|
| 1.1 ส ภา พ ภูมิประเทศ | 1. จัดให้มีรั้วรอบพื้นที่โครงการ เพื่อกันขอบเขตพื้นที่อย่างชัดเจน และป้องกันการพังทลายของดินสู่พื้นที่ข้างเคียง | ✓ | - โครงการมีรั้วรอบพื้นที่โครงการ และมีการปลูกต้นไม้ตามแนวเขตที่ดิน | - | ภาพที่ 2.2-1 รั้วกำแพงและต้นไม้รอบโครงการ |
| | 2. จัดให้มีการปลูกไม้ยืนต้น ไม้พุ่มไม้คลุมดิน ภายในโครงการ โดยเฉพาะบริเวณแนวเขตที่ดินเพื่อให้พืชช่วยยึดหน้าดิน | ✓ | - โครงการมีการปลูกไม้ยืนต้น ไม้พุ่ม ไม้คลุมดิน ภายในพื้นที่โครงการ โดยเฉพาะบริเวณแนวเขตที่ดิน | - | ภาพที่ 2.2-1 รั้วกำแพงและต้นไม้รอบโครงการ |

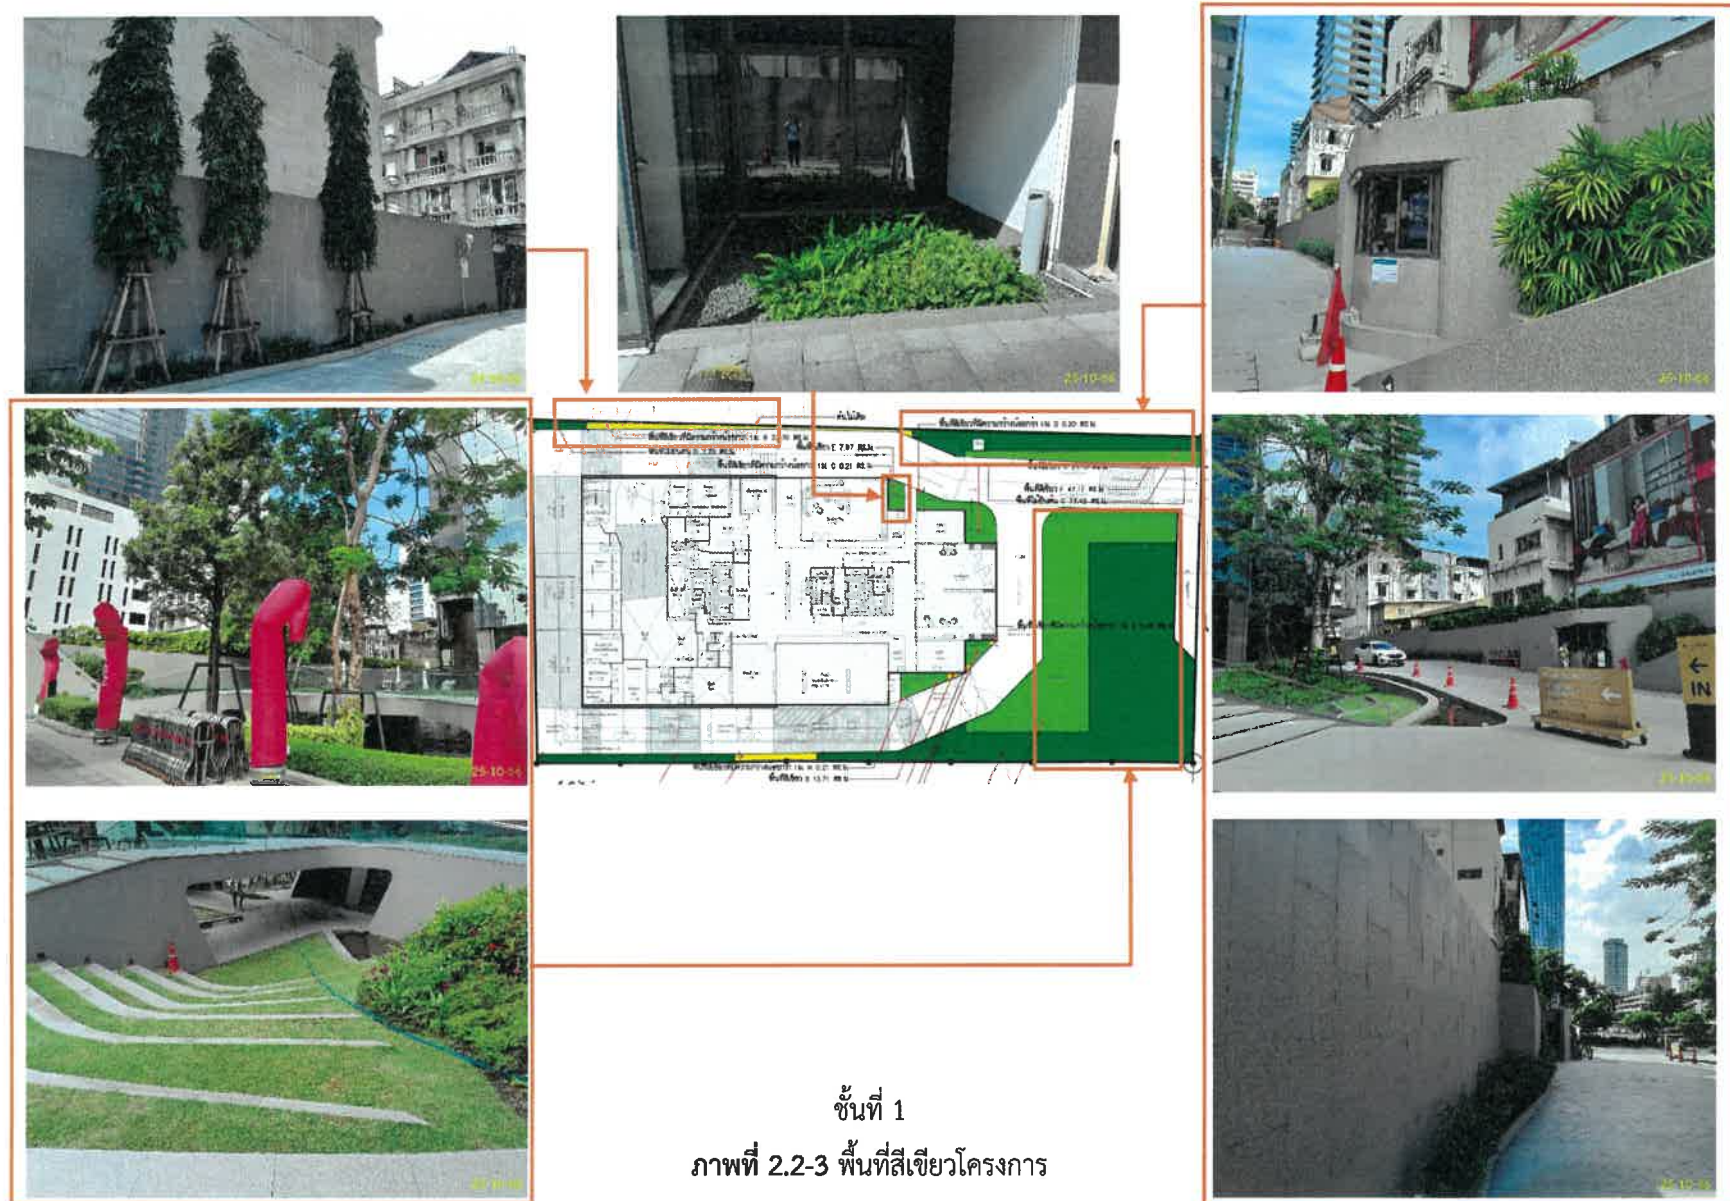
ชั้นที่ 1  
ภาพที่ 2.2-3 พื้นที่สีเขียวโครงการ

| องค์กรประกอบทางสิ่งแวดล้อม | มาตรการป้องกันและแก้ไขผลกระทบสิ่งแวดล้อม | ผลการปฏิบัติและรายละเอียดการปฏิบัติตามมาตรการ<br>✓ = ปฏิบัติ ✕ = ไม่ได้ปฏิบัติ ○ = ปฏิบัติไม่ได้<br>◉ = ปฏิบัติได้แต่ไม่มีประสิทธิภาพ ● = ยังไม่ถึงเวลาปฏิบัติ | | ปัญหา/อุปสรรค/แนวทางแก้ไข | เอกสารอ้างอิง |
|---|---|---|---|---|---|
| | 2. จัดให้มีพื้นที่สีเขียวภายในโครงการให้มากที่สุด ขนาดพื้นที่รวมทั้งสิ้น 1,929.67 ตารางเมตร | ◉ | - โครงการมีพื้นที่สีเขียวทั้งหมด 6 ชั้น ได้แก่ ชั้นที่ 1, ชั้นที่ 10, ชั้นที่ 32, ชั้นที่ 34, ชั้นที่ 46 และชั้นที่ 48 ชั้นลานจอดรถมีการปลูกไม้เลื้อย ส่วนบริเวณชั้น 35 และชั้นดาดฟ้า มีแผนในการปลูกเพิ่มเติม | ตารางที่ 4-2 | ภาพที่ 2.2-3 พื้นที่สีเขียวโครงการ |

| องค์ประกอบทางสิ่งแวดล้อม | มาตรการป้องกันและแก้ไขผลกระทบสิ่งแวดล้อม | ผลการปฏิบัติและรายละเอียดการปฏิบัติตามมาตรการ<br>✓ = ปฏิบัติ ✗ = ไม่ได้ปฏิบัติ ○ = ปฏิบัติไม่ได้<br>⊙ = ปฏิบัติได้แต่ไม่มีประสิทธิภาพ ● = ยังไม่ถึงเวลาปฏิบัติ | ปัญหา/อุปสรรค/แนวทางแก้ไข | เอกสารอ้างอิง |
|---|---|---|---|---|
| 2) มลพิษทางอากาศ | 1. จัดให้มีการปลูกต้นกระดุมทองเลื้อยในกระบะบริเวณชั้นที่ 1M- 9 ซึ่งเป็นชั้นจอดรถเพื่อให้ต้นไม้ดังกล่าวช่วยดูดซับมลพิษจากที่จอดรถของโครงการ ทั้งนี้พื้นที่ปลูกกระดุมทองเลื้อย โครงการไม่ได้นำมาคิดรวมเป็นพื้นที่สีเขียวของโครงการแต่อย่างใด | ✓<br>- บริเวณชั้นจอดรถ โครงการมีการปลูกไม้เลื้อย เพื่อช่วยในการดูดซับมลพิษที่เกิดขึ้นจากการจอดรถ | - | ภาพที่ 2.2-3 พื้นที่สีเขียวโครงการ |

| องค์ประกอบทางสิ่งแวดล้อม | มาตรการป้องกันและแก้ไขผลกระทบสิ่งแวดล้อม | ผลการปฏิบัติและรายละเอียดการปฏิบัติตามมาตรการฯ<br>✓ = ปฏิบัติ ✗ = ไม่ได้ปฏิบัติ ○ = ปฏิบัติไม่ได้<br>⊙ = ปฏิบัติได้แต่ไม่มีประสิทธิภาพ ● = ยังไม่ถึงเวลาปฏิบัติ | | ปัญหา/อุปสรรค/แนวทางแก้ไข | เอกสารอ้างอิง |
|---|---|---|---|---|---|
| | 7. จัดให้มีพื้นที่สีเขียวภายในโครงการ ขนาดพื้นที่รวม 1,929.67 ตารางเมตร เพื่อให้ต้นไม้ดังกล่าวช่วยลดซับมลพิษจากที่จอดรถของโครงการ โดยพันธุ์ไม้ที่โครงการเลือกปลูกมีอัตราการสังเคราะห์แสง 340 โมล หรือคิดเป็น 14,960 กรัม (คำนวณจาก โมล x มวลโมเลกุล CO <sub>2</sub> = 340 x 44) ซึ่งมากกว่าปริมาณก๊าซคาร์บอนมอนอกไซด์ที่เกิดจากรถยนต์ 443.22 กรัม/ชั่วโมงต้นไม้ในโครงการจึงดูดซับได้เพียงพอ | ⊙ | - โครงการมีพื้นที่สีเขียวทั้งหมด 6 ชั้น ได้แก่ ชั้นที่ 1, ชั้นที่ 10, ชั้นที่ 32, ชั้นที่ 34, ชั้นที่ 46 และชั้นที่ 48 ชั้นลานจอดรถมีการปลูกไม้เลื้อย ส่วนบริเวณชั้น 35 และชั้นดาดฟ้า มีแผนในการปลูกเพิ่มเติม | ตารางที่ 4-2 | ภาพที่ 2.2-3 พื้นที่สีเขียวโครงการ |

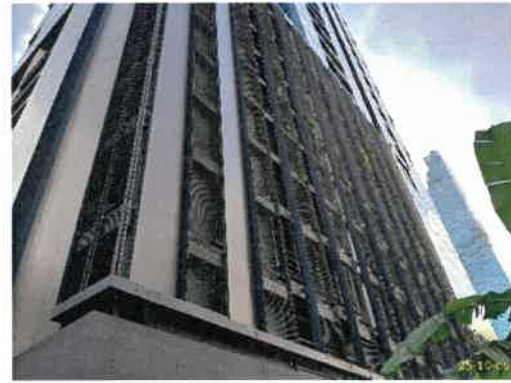
| องค์ประกอบทางสิ่งแวดล้อม | มาตรการป้องกันและแก้ไขผลกระทบสิ่งแวดล้อม | ผลการปฏิบัติและรายละเอียดการปฏิบัติตามมาตรการ<br>✓ = ปฏิบัติ ✗ = ไม่ได้ปฏิบัติ ○ = ปฏิบัติไม่ได้<br>⊙ = ปฏิบัติได้แต่ไม่มีประสิทธิภาพ ● = ยังไม่ถึงเวลาปฏิบัติ | ปัญหา/อุปสรรค/แนวทางแก้ไข | เอกสารอ้างอิง |
|---|---|---|---|---|
| | 2. ออกแบบให้ชั้นจอดรถ สามารถระบายอากาศได้อย่างสะดวกตลอดเวลา มิให้เกิดการสะสมของมลพิษ | ✓<br>- บริเวณชั้นจอดรถของโครงการ มีการระบายอากาศได้อย่างสะดวกตลอดเวลา | - | ภาพที่ 2.2-4 ระบายอากาศที่จอดรถ |

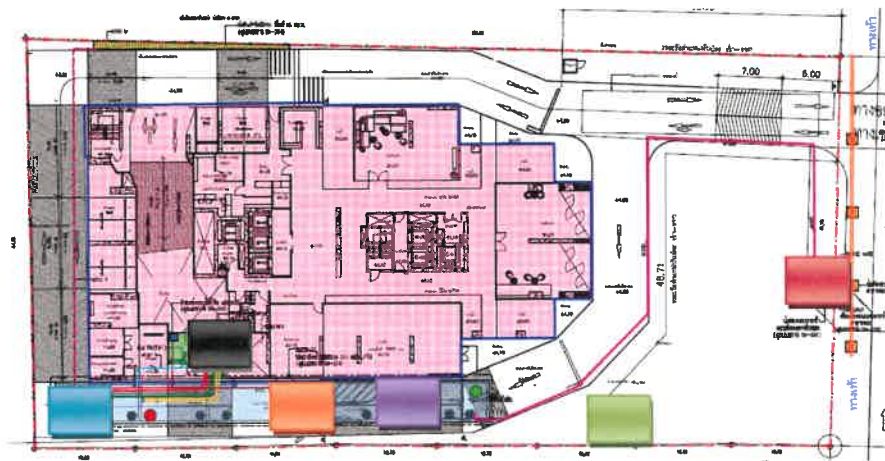
| องค์ประกอบทางสิ่งแวดล้อม | มาตรการป้องกันและแก้ไขผลกระทบสิ่งแวดล้อม | ผลการปฏิบัติและรายละเอียดการปฏิบัติตามมาตรการฯ<br>✓ = ปฏิบัติ ✗ = ไม่ได้ปฏิบัติ ○ = ปฏิบัติไม่ได้<br>◎ = ปฏิบัติได้แต่ไม่มีประสิทธิภาพ ● = ยังไม่ถึงเวลาปฏิบัติ | ปัญหา/อุปสรรค/แนวทางแก้ไข | เอกสารอ้างอิง |
|---|---|---|---|---|
| 1.4 คุณภาพน้ำ | 1. จัดให้มีระบบบำบัดน้ำเสียแบบ Conventional Aeration Activated Sludge จำนวน 1 ชุด ออกแบบให้สามารถรองรับปริมาณน้ำเสียได้ 310 ลูกบาศก์เมตร/วัน โดยระบบบำบัดน้ำเสียจะมีประสิทธิภาพร้อยละ 96 คิดค่าความสกปรกเฉลี่ย (BOD) ของน้ำเสียที่เข้าระบบบำบัดน้ำเสียไม่น้อยกว่า 250 มิลลิกรัม/ลิตร และมีค่า BOD ที่ออกจากระบบไม่เกิน 1 มิลลิกรัม/ลิตร | ✓ - โครงการมีระบบบำบัดน้ำเสียรวม 1 ชุด สามารถบำบัดน้ำเสียได้ 310 ลบ.ม./วัน ปัจจุบันน้ำเข้าระบบบำบัดน้ำเสีย 72 ลูกบาศก์เมตรต่อวัน | - | ภาพที่ 2.2-8 ระบบบำบัดน้ำเสียโครงการ |

| องค์ประกอบทางสิ่งแวดล้อม | มาตรการป้องกันและแก้ไขผลกระทบสิ่งแวดล้อม | ผลการปฏิบัติและรายละเอียดการปฏิบัติตามมาตรการ<br>✓ = ปฏิบัติ ✗ = ไม่ได้ปฏิบัติ ○ = ปฏิบัติไม่ได้<br>⊙ = ปฏิบัติได้แต่ไม่มีประสิทธิภาพ ● = ยังไม่ถึงเวลาปฏิบัติ | ปัญหา/<br>อุปสรรค/<br>แนวทางแก้ไข | เอกสารอ้างอิง |
|---|---|---|---|---|
| 1.4 คุณภาพน้ำ (ต่อ) | 7. ติดตั้งป้ายประชาสัมพันธ์เตือนบริเวณระบบบำบัดน้ำเสียให้เห็นอย่างชัดเจน เพื่อให้ผู้พักอาศัยระมัดระวังในการสัญจรผ่านบริเวณดังกล่าว | ✓ - โครงการพ่นสีฝากระบบบำบัดน้ำเสีย เพื่อให้ผู้พักอาศัยระมัดระวังในการสัญจร | - | ภาพที่ 2.2-8 ระบบบำบัดน้ำเสียโครงการ |
| | 9. โครงการจะบำบัด Aerosol ที่เกิดจากระบบบำบัดน้ำเสีย ซึ่งมีปริมาณ 22.8 ลูกบาศก์เมตร/ชั่วโมง โดยรวบรวมอากาศจากบ่อเติมอากาศผ่านเข้าท่อระบายอากาศ (ท่อ Vent) ขนาด 0.15 เมตร และที่ปลายท่อจะติดตั้งกระบอกบรรจุถ่าน Activated Carbon ขนาดเส้นผ่านศูนย์กลาง 12 นิ้ว ยาว 0.50 เมตร เพื่อทำการกรองอากาศ และดูดซับละอองน้ำ โดยเปลี่ยนถ่านทุก 2 เดือน รวมทั้งปิดปลายท่อด้วยแผ่นฟองน้ำแบบบางให้อากาศไหลผ่านได้สะดวก โดยจัดให้มีมาตรการดูแลบำรุงรักษาระบบบำบัด Aerosol ดังนี้<br>- กำหนดให้มีการเปลี่ยนถ่านใหม่ทุก 2 เดือน<br>- กำหนดให้มีการเปลี่ยนถ่านและฟองน้ำทุก 2 เดือน<br>- กำจัดถ่านที่เปลี่ยน โดยใช้วิธีฝังกลบในพื้นที่จัดสวนซึ่งจะถูกย่อยสลายเป็นธาตุอาหารให้แก่นดินและพืชต่อไป | ✓ - โครงการมีระบบบำบัด Aerosol ที่เกิดจากระบบบำบัดน้ำเสีย โดยรวบรวมอากาศจากบ่อเติมอากาศเข้าท่อระบายอากาศ | - | ภาพที่ 2.2-8 ระบบบำบัดน้ำเสียโครงการ |

| องค์ประกอบทางสิ่งแวดล้อม | มาตรการป้องกันและแก้ไขผลกระทบสิ่งแวดล้อม | ผลการปฏิบัติและรายละเอียดการปฏิบัติตามมาตรการฯ<br>✓ = ปฏิบัติ ✕ = ไม่ได้ปฏิบัติ ○ = ปฏิบัติไม่ได้<br>◎ = ปฏิบัติได้แต่ไม่มีประสิทธิภาพ ● = ยังไม่ถึงเวลาปฏิบัติ | | ปัญหา/อุปสรรค/แนวทางแก้ไข | เอกสารอ้างอิง |
|---|---|---|---|---|---|
| 1.4 คุณภาพน้ำ (ต่อ) | 10. จัดให้มีการจัดการก๊าซมีเทนที่เกิดจากระบบบำบัดน้ำเสียของโครงการปริมาณ 20.52 ลูกบาศก์เมตร/วัน โดยจะต้องท่อระบายอากาศ เพื่อรวบรวมก๊าซมีเทนลงบ่อดินที่จัดเตรียมไว้ โดยโครงการจัดเตรียมบ่อดินจำนวน 1 บ่อ ขนาดพื้นที่ 15 ตารางเมตร ความลึก 0.8 เมตร ซึ่งที่ก้นบ่อจะใช้ปุ๋ยทรายรองไว้เพื่อป้องกันน้ำท่วม และทำการต่อท่อก๊าซมีเทนให้ระเหยผ่านดินร่วนและปุ๋ยภายในบ่อดินดังกล่าว โดยจะปิดปากท่อก๊าซมีเทนด้วย Geotextile เพื่อป้องกันไม่ให้ภายในท่อเกิดการอุดตัน จากนั้นจะกลบท่อด้วยดินร่วนและปุ๋ยที่จัดเตรียมไว้ และทำการปลูกต้นไม้ไว้บริเวณด้านบนของบ่อดิน เพื่อให้มีความชื้นอยู่ตลอดเวลา | ✓ | - โครงการมีระบบบำบัดก๊าซมีเทน ที่เกิดจากระบบบำบัดน้ำเสีย โดยใช้ดินบำบัด | - | ภาพที่ 2.2-8 ระบบบำบัดน้ำเสียโครงการ |
| | 11. จัดให้มีระบบมิเตอร์ไฟฟ้าสำหรับระบบบำบัดน้ำเสียโดยเฉพาะแยกจากระบบไฟฟ้าอื่น ๆ เพื่อให้สามารถติดตามตรวจสอบการใช้งานระบบบำบัดน้ำเสีย และให้เกิดความมั่นใจว่าโครงการจะเดินระบบบำบัดน้ำเสียตลอดเวลาที่เปิดดำเนินการโครงการ | ✕ | - โครงการไม่มีการแยกมิเตอร์ไฟฟ้าจากระบบบำบัดน้ำเสีย แต่จะมีผู้ควบคุมการทำงานของระบบบำบัดน้ำเสีย หากไม่ทำงานมันจะเกิด Aram ขึ้น | ตารางที่ 4-2 | ภาพที่ 2.2-8 ระบบบำบัดน้ำเสียโครงการ |

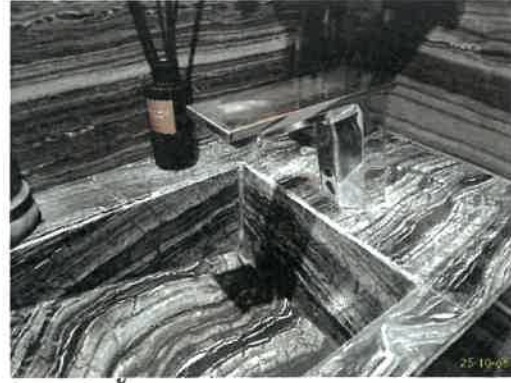
ภาพที่ 2.2-12 สุขภัณฑ์ประหยัคน้ำ

| องค์ประกอบทางสิ่งแวดล้อม | มาตรการป้องกันและแก้ไขผลกระทบสิ่งแวดล้อม | ผลการปฏิบัติและรายละเอียดการปฏิบัติตามมาตรการฯ<br>✓ = ปฏิบัติ ✕ = ไม่ได้ปฏิบัติ ○ = ปฏิบัติไม่ได้<br>◎ = ปฏิบัติได้แต่ไม่มีประสิทธิภาพ ● = ยังไม่ถึงเวลาปฏิบัติ | | ปัญหา/อุปสรรค/แนวทางแก้ไข | เอกสารอ้างอิง |
|---|---|---|---|---|---|
| | 4. ในการออกแบบเลือกใช้สุขภัณฑ์ที่ประหยัดน้ำ หรืออุปกรณ์ที่มีประสิทธิภาพสูงทั้งก๊อกประหยัดน้ำชักโครก และหัวฉีดประหยัดน้ำ | ✓ | - โครงการเลือกใช้สุขภัณฑ์ประหยัดน้ำ โดยใช้ระบบ sensor ในการล้างมือ และชักโครกใช้ระบบกด 2 แบบ คือใช้น้ำน้อยกับน้ำมาก | - | ภาพที่ 2.2-12 สุขภัณฑ์ประหยัดน้ำ |

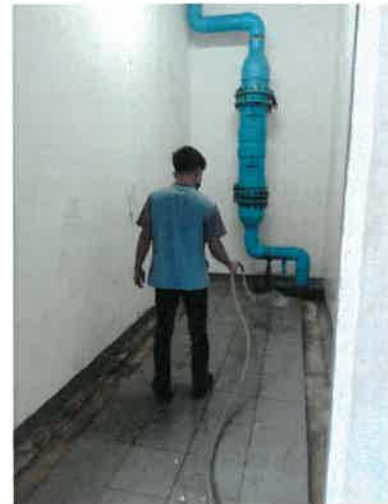
| องค์ประกอบทางสิ่งแวดล้อม | มาตรการป้องกันและแก้ไขผลกระทบสิ่งแวดล้อม | ผลการปฏิบัติและรายละเอียดการปฏิบัติตามมาตรการฯ<br>✓ = ปฏิบัติ ✗ = ไม่ได้ปฏิบัติ ○ = ปฏิบัติไม่ได้<br>⊙ = ปฏิบัติได้แต่ไม่มีประสิทธิภาพ ● = ยังไม่ถึงเวลาปฏิบัติ | ปัญหา/อุปสรรค/แนวทางแก้ไข | เอกสารอ้างอิง |
|---|---|---|---|---|
| | 9. กำหนดให้มีการทำความสะอาดถังเก็บน้ำแต่ละถังเพื่อล้างตะกอน สนิม และคราบสกปรกที่เกาะตามผนังหรือซอกมุมของถังสำรองน้ำ โดยในการทำความสะอาดถังเก็บน้ำจะทำการกวาดตะกอน ขัดสนิม หรือคราบที่เกาะตามผนังหรือซอกมุมของถังน้ำที่ไม่มีการหมุนเวียน โดยใช้แปรงขัดไม้ใช้น้ำยาล้างที่มีสารเคมีซึ่งอาจตกค้าง ทั้งนี้ ในการล้างทำความสะอาดจะดำเนินการครั้งละถัง เพื่อให้ถังที่เหลือสามารถสำรองน้ำใช้ของอาคารได้ โดยกำหนดให้ล้างในช่วงเวลา 24.00 - 05.00 น. ซึ่งเป็นช่วงเวลาที่มีการใช้น้ำน้อยโดยโครงการต้องแจ้งผู้พักอาศัยให้ทราบก่อนล้างทำความสะอาดถังล่วงหน้าอย่างน้อย 1 สัปดาห์ เพื่อไม่ให้ส่งผลกระทบต่อการใช้ภายในอาคาร โดยมีความถี่ในการล้างทำความสะอาดปีละ 2 ครั้ง (6 เดือน/1 ครั้ง) เพื่อสุขภาพอนามัยที่ดีของผู้พักอาศัยภายในโครงการ | ✓ - โครงการมีการกำหนดการทำความสะอาดถังเก็บน้ำใช้ปีละ 1 ครั้ง โดยล่าสุด ล้างเมื่อวันที่ พฤศจิกายน 2566 | - | ภาพที่ 2.2-13 เจ้าหน้าที่ทำความสะอาด |
