บทที่ 2 ผลการดำเนินการตามมาตรการป้องกันและแก้ไขผลกระทบสิ่งแวดล้อม

ตารางที่ 2.1-1 ผลการดำเนินการตามมาตรการป้องกันและแก้ไขผลกระทบสิ่งแวดล้อมทั่วไป

ตารางที่ 2.2-1 ผลการดำเนินการตามมาตรการป้องกันและแก้ไขผลกระทบสิ่งแวดล้อม ในระยะเตรียมการ

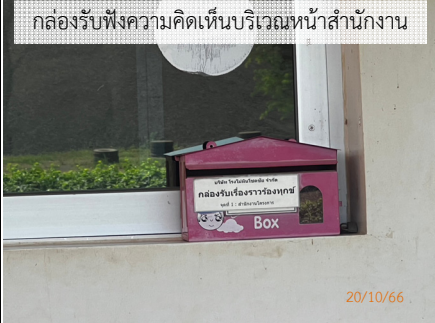
<p>กล่องรับฟังความคิดเห็นบริเวณหน้าสำนักงาน</p>
<p>2. หากได้รับการร้องเรียนจากประชาชนที่อาศัยอยู่ในบริเวณใกล้เคียงว่าได้รับความเดือดร้อนรำคาญจากการดำเนินโครงการ หรือสาธารณประโยชน์ได้รับความเสียหาย กระทบอุตสาหกรรมพื้นฐานและการเหมืองแร่ หรือสำนักงานนโยบายและแผนทรัพยากรธรรมชาติและสิ่งแวดล้อม ได้ตรวจสอบแล้วพบว่าผู้ถือประทานบัตรไม่ปฏิบัติตามมาตรการป้องกันและแก้ไขผลกระทบสิ่งแวดล้อมที่กำหนดจะต้องหยุดการทำเหมืองแล้วแก้ไขเหตุแห่งความเดือดร้อนให้เสร็จสิ้นก่อนที่จะดำเนินการต่อไป</p>	<p>- การดำเนินงานที่ผ่านมายังไม่มีเรื่องร้องเรียนจากประชาชน อย่างไรก็ตามหากมีการร้องเรียนหรือแสดงความคิดเห็นจากประชาชนที่อาศัยอยู่ใกล้พื้นที่โครงการ ทางบริษัทฯ ยินดีรับฟังปัญหาที่อาจเกิดขึ้นเพื่อนำมาปรับปรุงแก้ไขการดำเนินงานให้ดียิ่งขึ้นต่อไป</p>	- ไม่มี	-

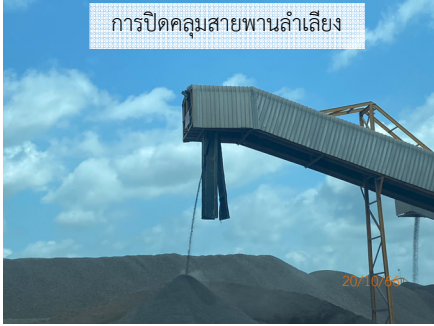
<div>การปิดคลุมสายพานลำเลียง</div>

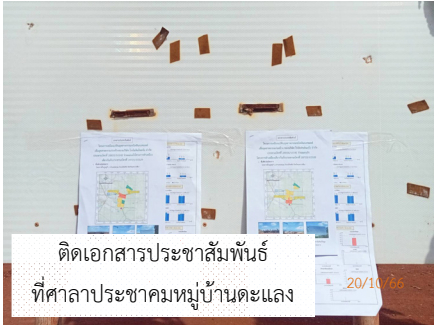
<p>ติดเอกสารประชาสัมพันธ์ ที่ศาลาประชาคมหมู่บ้านตะแลง 20/10/66</p>

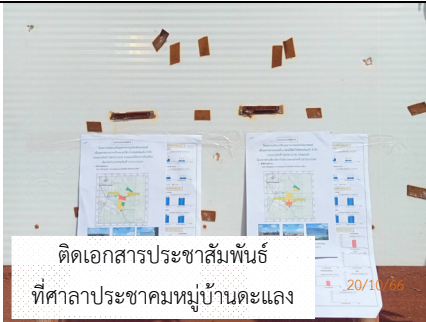
<p>ติดเอกสารประชาสัมพันธ์ ที่ศาลาประชาคมหมู่บ้านตะแลง 20/10/26</p>
