พลการดำเนินการตามมาตรการป้องกันและแก้ไขผลกระทบสิ่งแวดล้อม

2.1 ผลการดำเนินการตามมาตรการป้องกันและแก้ไขผลกระทบสิ่งแวดล้อมทั่วไป

ตารางที่ 2.2-1 ผลการดำเนินการตามมาตรการป้องกันและแก้ไขผลกระทบสิ่งแวดล้อม ระยะเตรียมการ

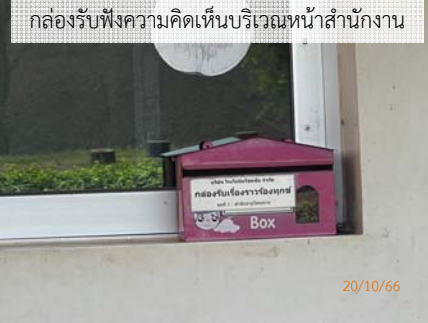
<p>กล่องรับฟังความคิดเห็นบริเวณหน้าสำนักงาน</p> <p>20/10/66</p>
<p>2. หากได้รับการร้องเรียนจากประชาชนที่อาศัยอยู่ในบริเวณใกล้เคียงว่าได้รับความเดือดร้อนรำคาญจากการดำเนินโครงการ หรือสาธารณประโยชน์ได้รับความเสียหาย กรมอุตสาหกรรมพื้นฐานและการเหมืองแร่ หรือสำนักงานนโยบายและแผนทรัพยากรธรรมชาติและสิ่งแวดล้อมได้ตรวจสอบแล้วพบว่าผู้ถือประทานบัตรไม่ปฏิบัติตามมาตรการป้องกันและแก้ไขผลกระทบสิ่งแวดล้อมที่กำหนด จะต้องหยุดการทำเหมืองแล้วแก้ไขเหตุแห่งความเดือดร้อนให้เสร็จสิ้นก่อนที่จะดำเนินการต่อไป</p>	<p>- การดำเนินงานที่ผ่านมายังไม่มีเรื่องร้องเรียนจากประชาชน อย่างไรก็ตามหากมีการร้องเรียนหรือแสดงความคิดเห็นจากประชาชนที่อาศัยอยู่ใกล้พื้นที่โครงการ ทางโครงการยินดีรับฟังปัญหาที่อาจเกิดขึ้นเพื่อนำมาปรับปรุงแก้ไขการดำเนินงานให้ดียิ่งขึ้นต่อไป</p>	- ไม่มี	-

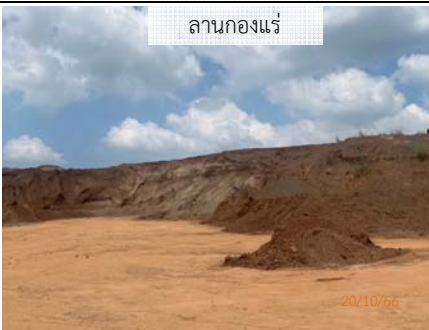
<p>ลานกองแร่</p>
3. เสี่ยง 3.1 ให้จำกัดความเร็วรถบรรทุกไม่เกิน 25 กม./ชม. สำหรับรถที่วิ่งภายในโครงการ	- ควบคุมความเร็วรถบรรทุกไม่เกิน 25 กม./ชม. พร้อมทั้งติดป้ายแจ้งเตือนบริเวณเส้นทางขนส่งแร่ ภายในพื้นที่โครงการ	- ไม่มี

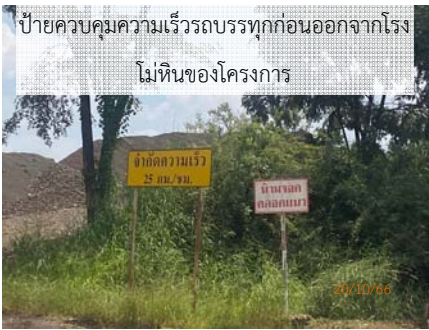
<p>ป้ายควบคุมความเร็วรถบรรทุกก่อนออกจากโรง โม่หินของโครงการ</p>
3.2 จัดกิจกรรมที่ก่อให้เกิดเสียงดังในเวลากลางวัน เนื่องจากเป็นเวลาพักผ่อนของประชาชนในชุมชน ใกล้เคียง โดยให้ดำเนินการได้ในช่วงเวลา 08.00-18.00 น.	- การดำเนินงานของโครงการที่ผ่านมาจะดำเนิน กิจกรรมต่างๆ เฉพาะเวลากลางวันเท่านั้น โดย ดำเนินการในช่วงเวลา 08.00-17.00 น.	- ไม่มี	-

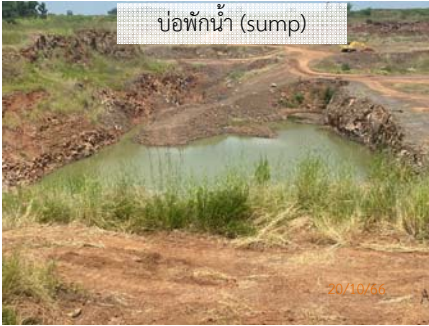
4. อุทกวิทยา และคุณภาพน้ำ 4.1 จัดสร้างบ่อดักตะกอน จำนวน 1 บ่อ “บ” ขนาด 1 ไร่ ความลึก 3 ม. ความจุบ่อละ 4,800 ลบ.ม. และจัดสร้างบ่อพักน้ำ (sump) บริเวณพื้นที่เปิดทำเหมืองจุดต่ำสุดในแต่ช่วงการทำเหมือง	- ทางโครงการได้จัดสร้างจัดสร้างบ่อพักน้ำ (sump) บริเวณพื้นที่เปิดทำเหมือง	- ไม่มี

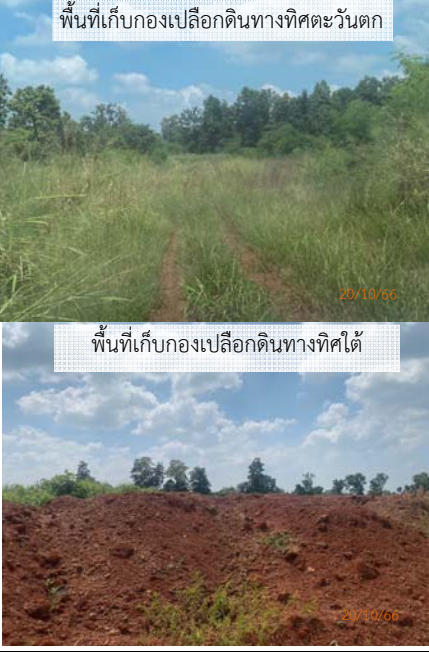
5. ทรัพยากรดิน 5.1 จัดให้มีพื้นที่เก็บกองเปลือกดินและเศษหินบริเวณ เครื่องหมาย “ด” 15 ไร่ ความสูงไม่เกิน 10 ม.	- โครงการได้จัดเตรียมพื้นที่เก็บกองเปลือกดินไว้ ทางด้านทิศตะวันตก ซึ่งการดำเนินงานที่ผ่านมา โครงการได้นำเปลือกดินและเศษหินที่เกิดจากการ ทำเหมืองไปใช้ในการปรับปรุงเส้นทางขนส่งแร่	- ไม่มี

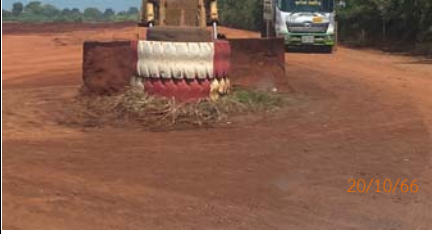
6.4 การกำหนดขอบเขตพื้นที่ดำเนินการให้ชัดเจน โดย ให้ทำการปักหลักเขตพื้นที่ทำเหมือง และดำเนินกิจกรรม เฉพาะในพื้นที่ของโครงการเท่านั้น และห้ามทำการ รบกวนพื้นที่ใดที่ไม่มีส่วนเกี่ยวข้องกับโครงการ	<ul style="list-style-type: none"> - ทางโครงการได้กำหนดแนวเขตพื้นที่ทำเหมือง ตามแผนผังการทำเหมืองของโครงการไว้แล้ว พร้อม ทั้งดำเนินการปักเสาคอนกรีตเพื่อแสดงแนวกันเขต พื้นที่เว้นการทำเหมือง - บริเวณพื้นที่ที่ไม่เกี่ยวข้องกับการทำเหมืองและ พื้นที่กิจกรรมเกี่ยวเนื่องจะไม่เข้าไปดำเนินการใดๆ ในพื้นที่ 	- ไม่มี	<p>ปักหลักเขตเพื่อแสดงแนวกันเขต พื้นที่เว้นการทำ เหมืองระยะ 50 ม.</p>

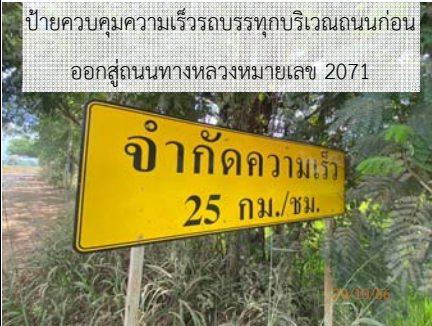
<p>ป้ายควบคุมความเร็วรถบรรทุกบริเวณถนนก่อน ออกสู่ถนนทางหลวงหมายเลข 2071</p>

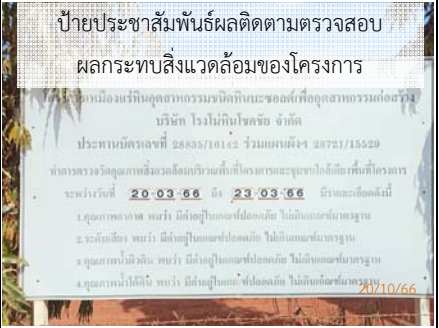
10.3 ให้จัดทำป้ายประชาสัมพันธ์ผลการติดตาม ตรวจสอบผลกระทบสิ่งแวดล้อม ติดตั้งบริเวณพื้นที่ โครงการ และชุมชนบ้านดงแลง หมู่ที่ 11	- จัดทำป้ายประชาสัมพันธ์ผลการติดตาม ตรวจสอบผลกระทบสิ่งแวดล้อม โดยติดตั้งไว้ บริเวณพื้นที่โครงการ และหมู่ที่ 11 บ้านดงแลง เพื่อประชาสัมพันธ์ให้ประชาชนรับทราบ พร้อมทั้ง ดูแลรักษาป้ายดังกล่าวให้มีสภาพที่ดีเสมอ และจะมี การเปลี่ยนแปลงข้อมูลทุก 6 เดือน	- ไม่มี

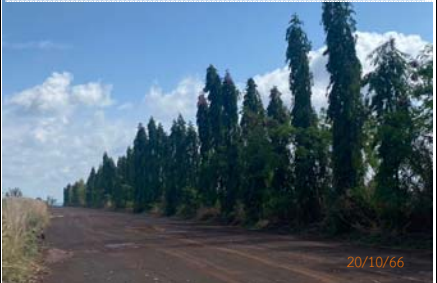
<p>แนวเว้นไม่ทำเหมืองระยะ 10 ม.ทางทิศเหนือ</p>   <p>แนวเว้นไม่ทำเหมืองทางทิศใต้</p>

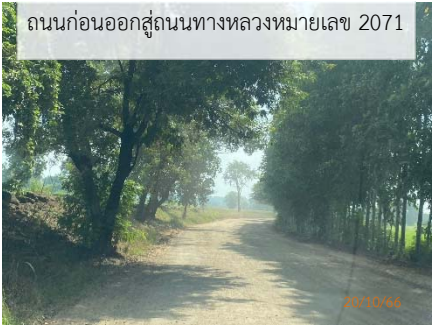
7.4 ดูแลและปรับปรุงแนวเส้นทางจากโรงโม่หินโชคชัย จนถึงก่อนออกทางหลวงหมายเลข 2071 ระยะทาง ประมาณ 2.5 กม. โดยร่วมมือกับหน่วยงานท้องถิ่นคือ องค์การบริหารส่วนตำบลทุ่งอรุณ	เพื่อให้โครงการได้รับทราบโดยตรง - ทางโครงการให้ความร่วมมือกับ อบต. ทุ่งอรุณ ในการปรับปรุงซ่อมแซมถนนเส้นทางขนส่งแร่ ช่วงออกจากโรงโม่หินของโครงการ ถึงก่อนออก สู่ถนนทางหลวงหมายเลข 2071 ระยะ 2.5 กม. ให้เป็นถนนหินบดอัดแน่น พร้อมทั้งจ้างให้ พนักงานโครงการที่ใช้เส้นทางดังกล่าวช่วยกัน ดูแลรักษาให้ถนนมีสภาพการใช้งานที่ดีอยู่เสมอ และหากพบว่าการชำรุดเสียหายทางโครงการ จะเร่งดำเนินการซ่อมแซมทันที	- ไม่มี	ถนนก่อนออกสู่ถนนทางหลวงหมายเลข 2071

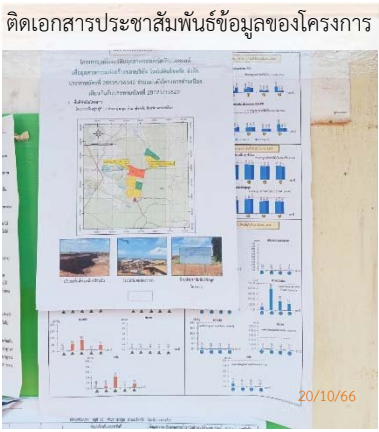
9. เศรษฐกิจ-สังคม 9.1 ปฏิบัติตามแผนประชาสัมพันธ์การทำเหมืองแร่ของ โครงการ โดยแจ้งผ่านไปยังผู้ใหญ่บ้าน กำนันในเขตท้องที่ องค์การบริหารส่วนตำบลทุ่งอรุณโดยจัดทำเป็นแผ่นพับ ประชาสัมพันธ์โครงการอย่างน้อยปีละ 2 ครั้ง หรือส่ง รายงานแผนประชาสัมพันธ์การทำเหมืองแร่ของโครงการไป ยังชุมชนเพื่อประชาสัมพันธ์โครงการตามเงื่อนไขระยะเวลา ที่ต้องดำเนินการอย่างเคร่งครัด	- จัดทำเอกสารเพื่อประชาสัมพันธ์ผลการ ดำเนินงานของโครงการ โดยจัดทำเป็นแผ่นพับ ประชาสัมพันธ์ และประสานงานไปยังผู้นำ ชุมชน และประชาชนในท้องถิ่น เพื่อ ประชาสัมพันธ์โครงการ	- ไม่มี	ติดเอกสารประชาสัมพันธ์ข้อมูลของโครงการ

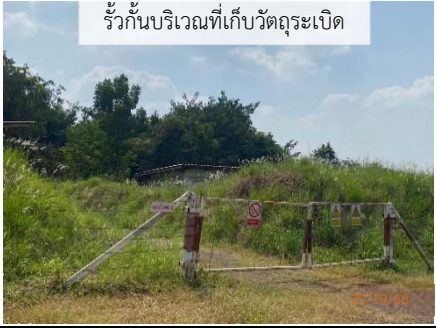
10.15 จัดให้มีการปิดกั้นหรือป้องกันอันตรายจากบริเวณ ต่างๆ เช่น ที่เก็บวัตถุระเบิด บริเวณสายพานพินเฟือง หรือบริเวณที่มีรถขุดตักทำงาน เป็นต้น	- โครงการจัดให้มีการปิดกั้นบริเวณที่เก็บวัตถุ ระเบิด มีการปิดคลุมบริเวณสายพานลำเลียง ส่วน บริเวณพื้นที่ที่มีเครื่องจักรทำงานจะห้ามไม่ให้คนที่ ไม่มีส่วนเกี่ยวข้องเข้าไปในบริเวณดังกล่าว	- ไม่มี

รั้วกันบริเวณที่เก็บวัตถุระเบิด
