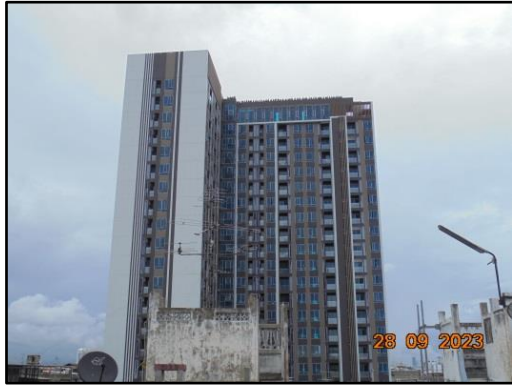
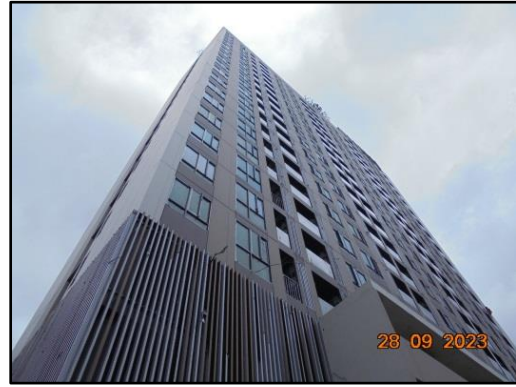
รูปที่ 1 สภาพปัจจุบันของพื้นที่โครงการ

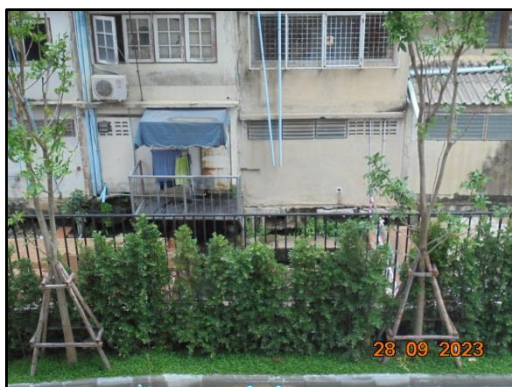
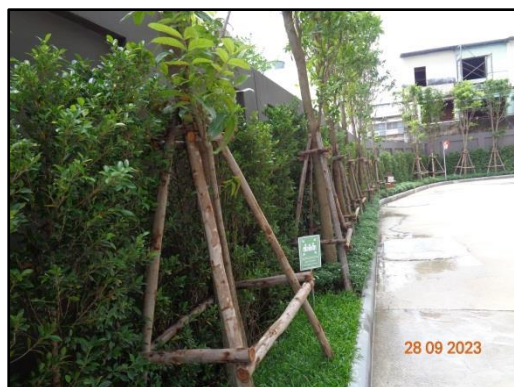
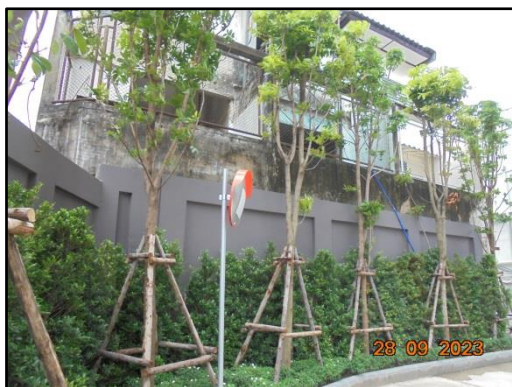
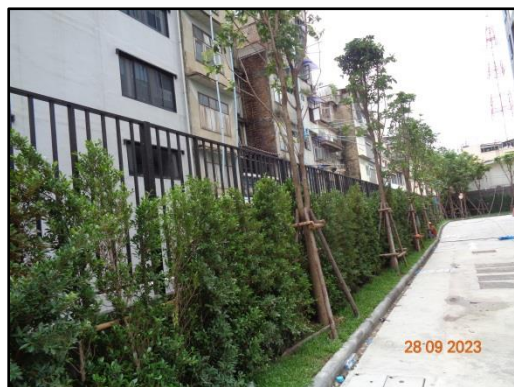
รูปที่ 3 รั้วรอบโครงการ

รั้วรอบพื้นที่โครงการในปัจจุบัน (วันที่ 28 กันยายน พ.ศ. 2566)

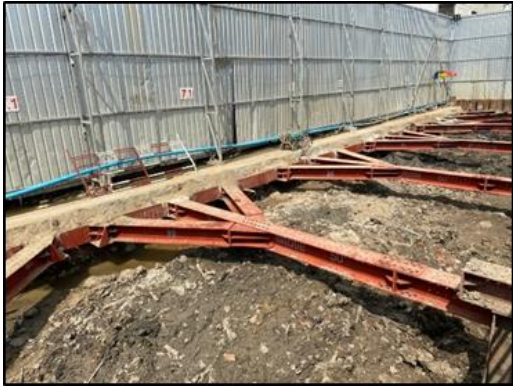
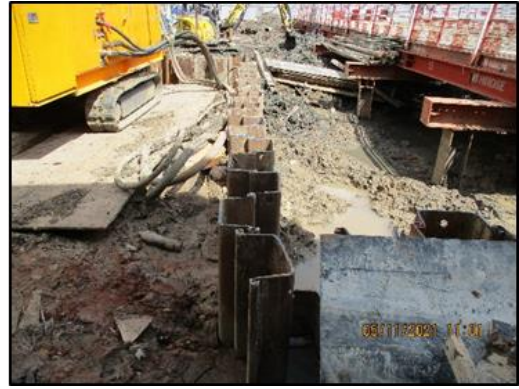
รูปที่ 7 แนวกำแพงป้องกันดินพัง

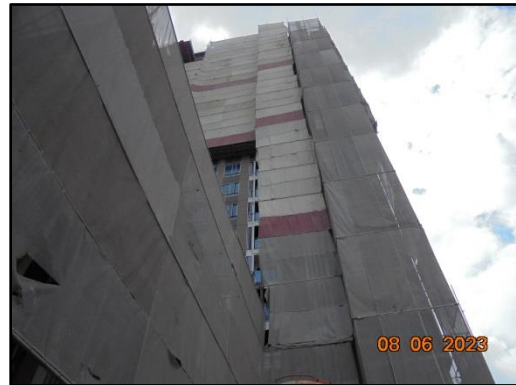
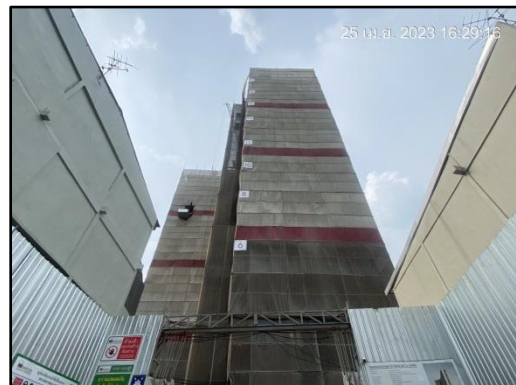
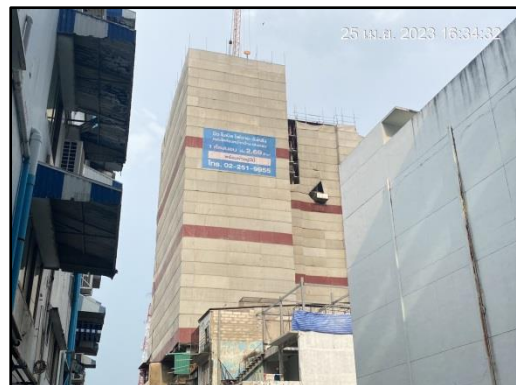
รูปที่ 8 ฝ้าใบคลุมอาคาร

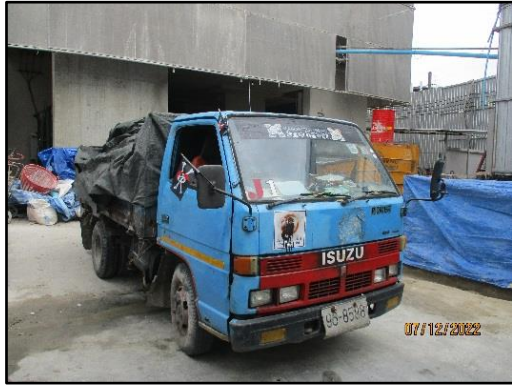
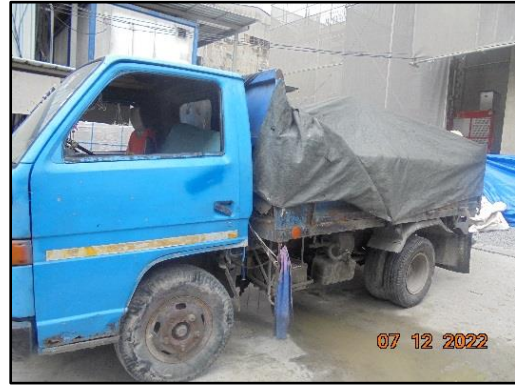
รูปที่ 9 ผ้าใบคลุมรถบรรทุก

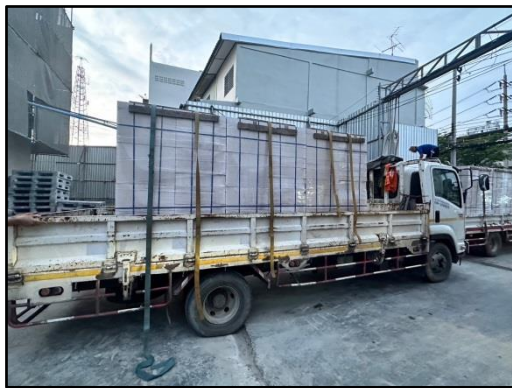
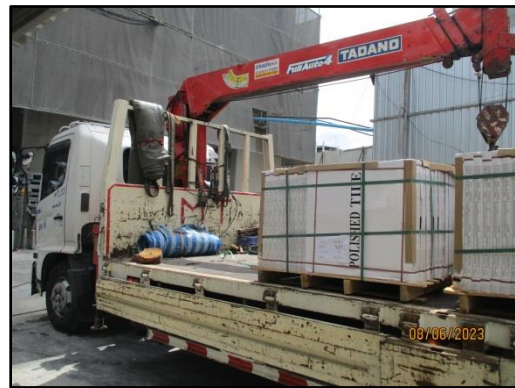
รูปที่ 10 รถบรรทุกขนส่งวัสดุก่อสร้างเข้าโครงการ

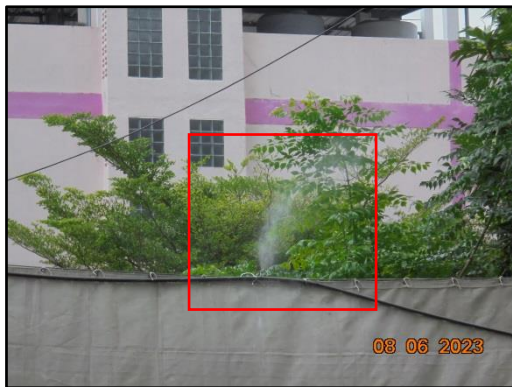
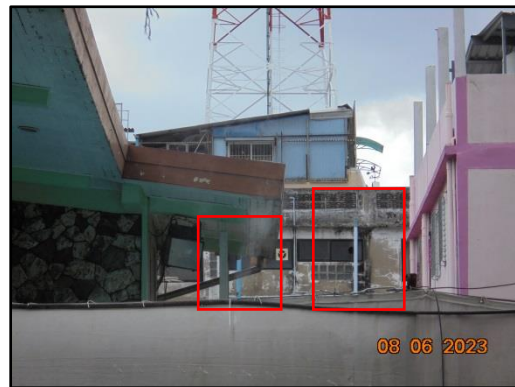
รูปที่ 11 ติดสปริงเกอร์พ่นละอองน้ำรอบบริเวณพื้นที่ก่อสร้าง

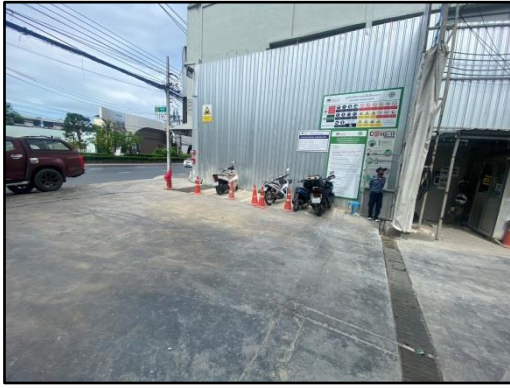
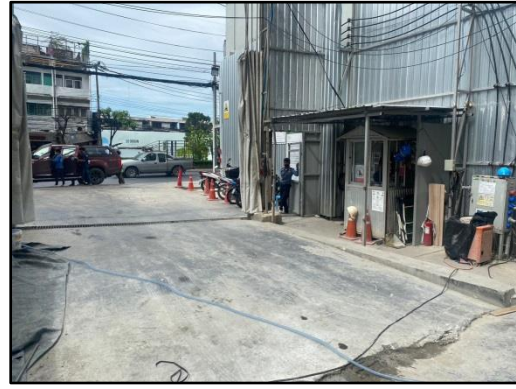
รูปที่ 12 จุดล้างล้อรถบรรทุกและพื้นที่จอดรถบรรทุกภายในโครงการ

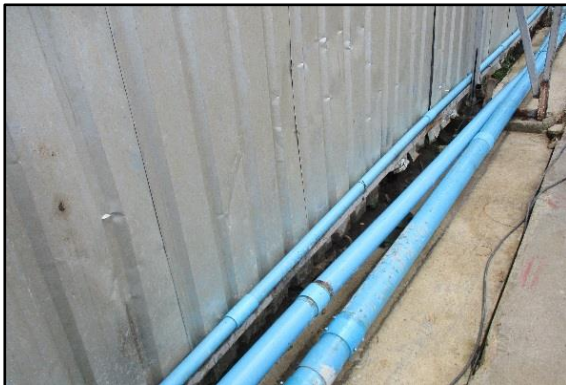
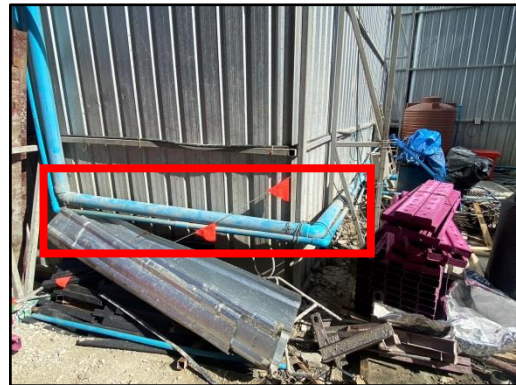
รูปที่ 38 ระบบระบายน้ำชั่วคราว

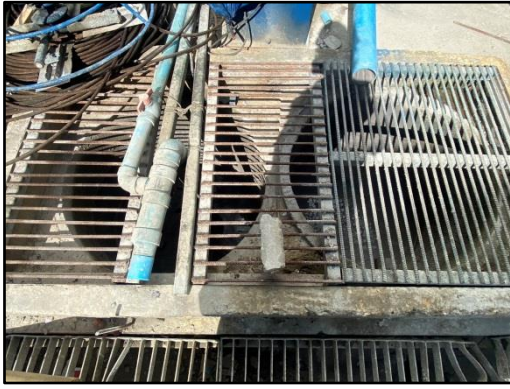
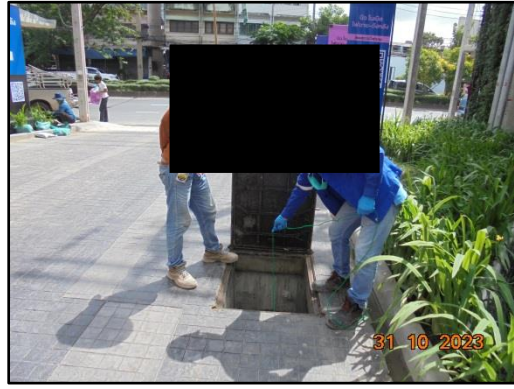
รูปที่ 39 บ่อตกตะกอนและบ่อดักน้ำสุดท้ายก่อนระบายออกจากโครงการ

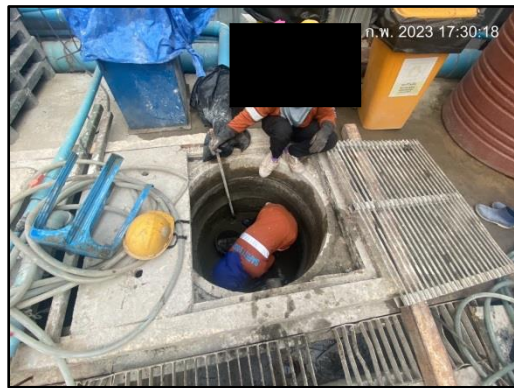
รูปที่ 40 ขุดลอกตะกอนดิน

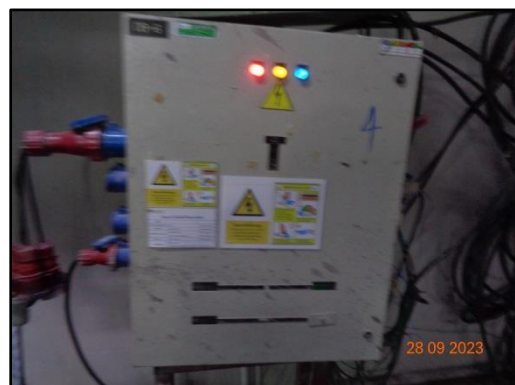
รูปที่ 46 ตู้จ่ายไฟฟ้า

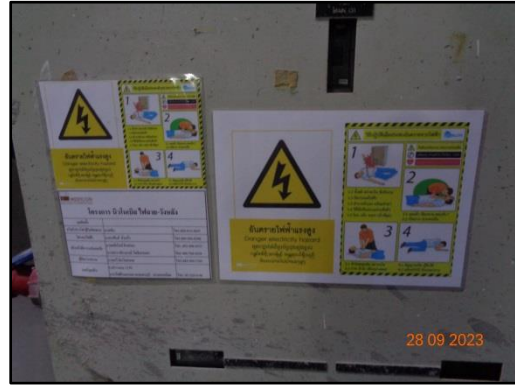
รูปที่ 46 (ต่อ) ตู้จ่ายไฟฟ้า

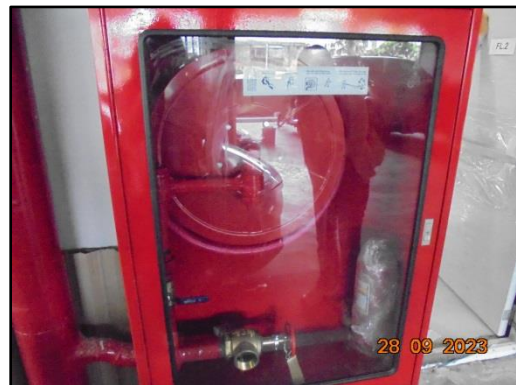
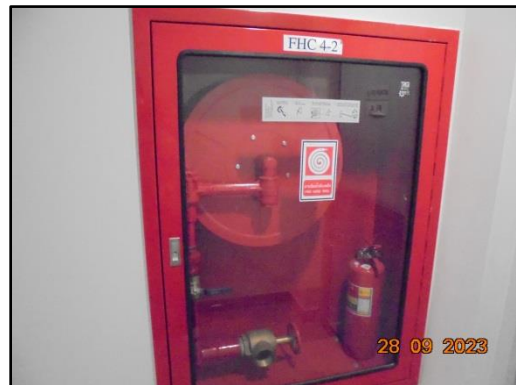
รูปที่ 52 อุปกรณ์ดับเพลิง

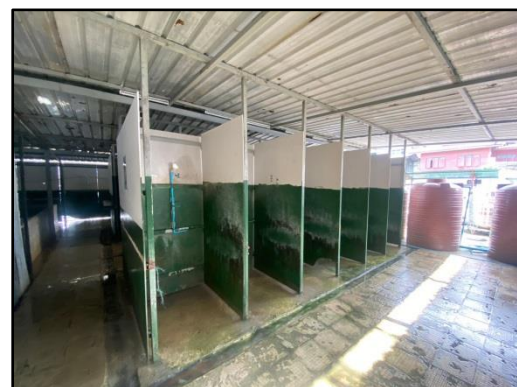
รูปที่ 67 บ้านพักคนงาน

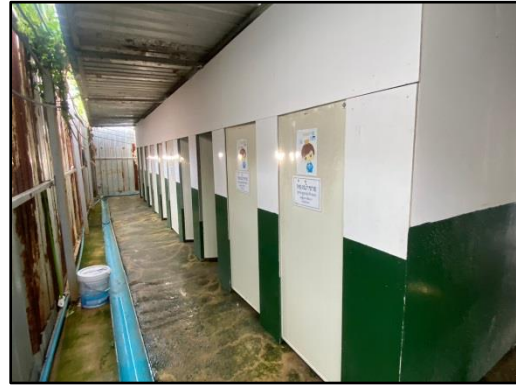
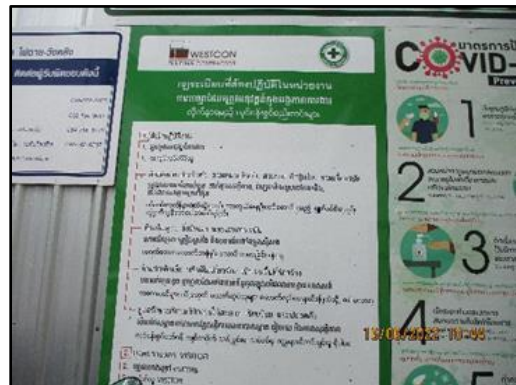
รูปที่ 67 (ต่อ) บ้านพักคนงาน
