บทที่ 3

ผลการดำเนินการตามมาตรการป้องกันและแก้ไขผลกระทบสิ่งแวดล้อม

โครงการเป็นโครงการประเภทอาคารชุดพักอาศัย ประกอบด้วย อาคาร 1 หลัง ขนาดความสูง 29 ชั้น รวมจำนวนห้องพักทั้งหมด 152 ห้อง บนที่ดิน 1-2-4 ไร่ หรือ 2,416.00 ตารางเมตร ตั้งอยู่ที่ ซอยสุขุมวิท 49 แขวงคลองตันเหนือ เขตวัฒนา กรุงเทพมหานคร โดยได้จัดทำรายงานการวิเคราะห์ผลกระทบสิ่งแวดล้อม และได้รับการแจ้งผลการพิจารณารายงานฯ เลขที่ ทส 1009.5/5688 เมื่อวันที่ 29 กรกฎาคม 2552 โดยได้กำหนด มาตรการป้องกันและแก้ไขผลกระทบสิ่งแวดล้อมและมาตรการติดตามตรวจสอบผลกระทบสิ่งแวดล้อม เพื่อเป็นแนวทางให้โครงการปฏิบัติ และเสนอรายงานผลการปฏิบัติตามมาตรการฯ ต่อหน่วยงานอนุญาตและหน่วยงานเกี่ยวข้องทุก 6 เดือนหรือปีละ 2 ครั้ง

ดังนั้น นิติบุคคลอาคารชุด เอควา เรสซิเดนซ์ สุขุมวิท 49 ได้มอบหมายให้ บริษัท เอ็ม กรีน กรุ๊ป จำกัด ดำเนินการติดตามตรวจสอบการปฏิบัติตามมาตรการป้องกันและแก้ไขผลกระทบสิ่งแวดล้อม พร้อมทั้งรวบรวมเอกสารหลักฐานต่าง ๆ และภาพถ่ายประกอบผลการปฏิบัติตามมาตรการการป้องกัน และแก้ไขผลกระทบสิ่งแวดล้อมของโครงการ เพื่อจัดทำรายงานเสนอหน่วยงานที่เกี่ยวข้องต่อไป

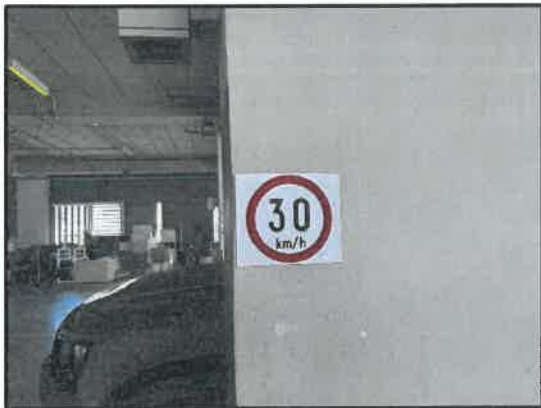
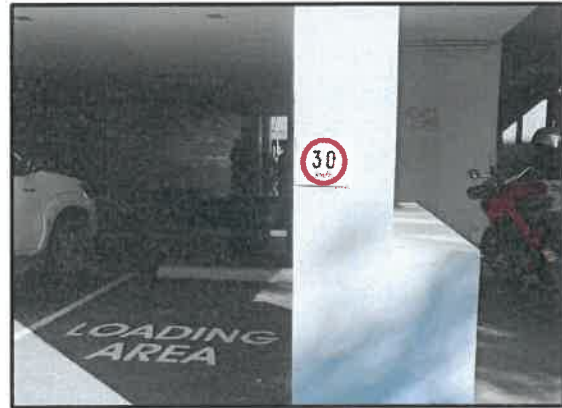
รูปที่ 3-1 ป้ายจำกัดความเร็วภายในโครงการ

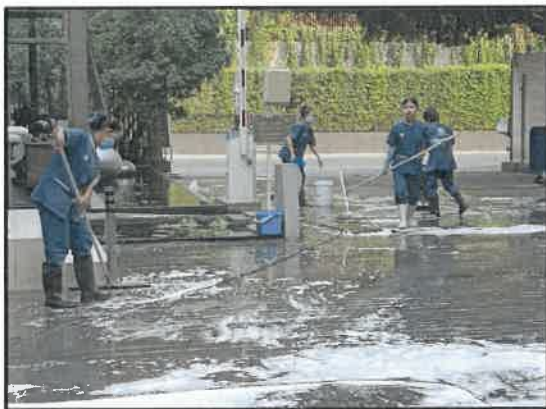
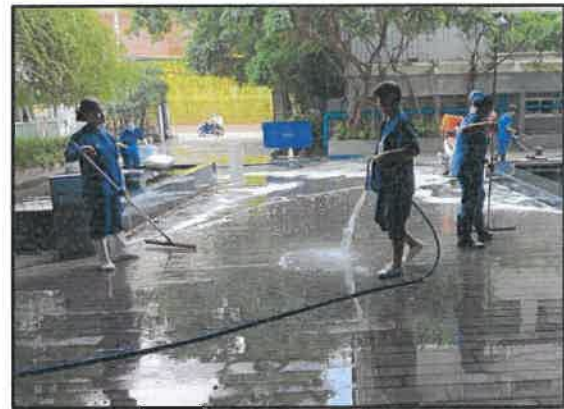
รูปที่ 3-2 หมั่นดูแลรักษาความสะอาดบริเวณภายใน

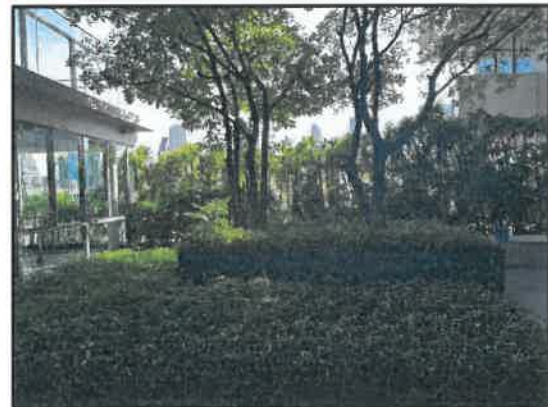
รูปที่ 3-3 การปลูกต้นไม้ภายในโครงการ

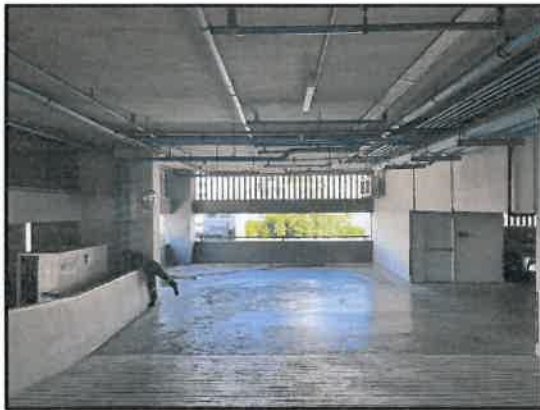
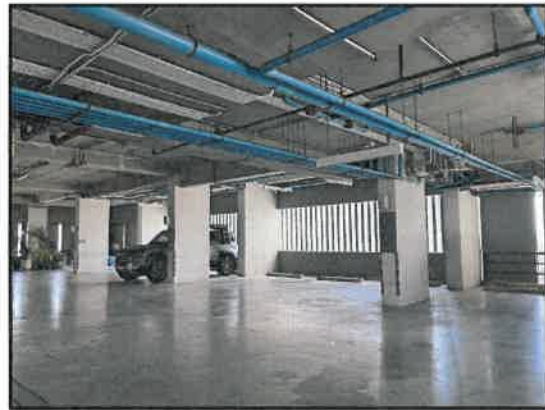
รูปที่ 3-4 ช่องเปิดสำหรับระบายอากาศบริเวณชั้นล่างถึงชั้นที่ 7

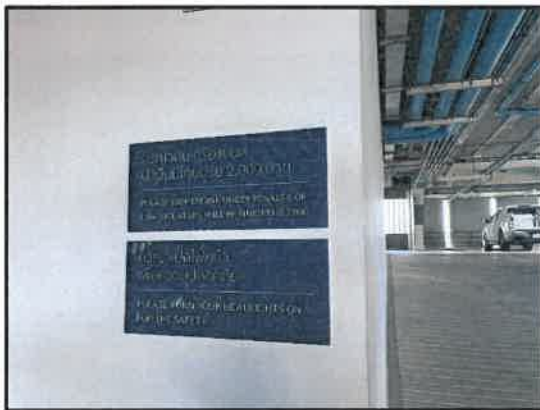
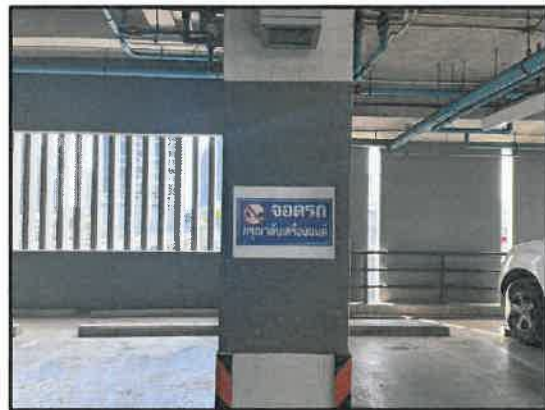
รูปที่ 3-5 ป้ายห้ามติดเครื่องยนต์ภายในบริเวณที่จอดรถ

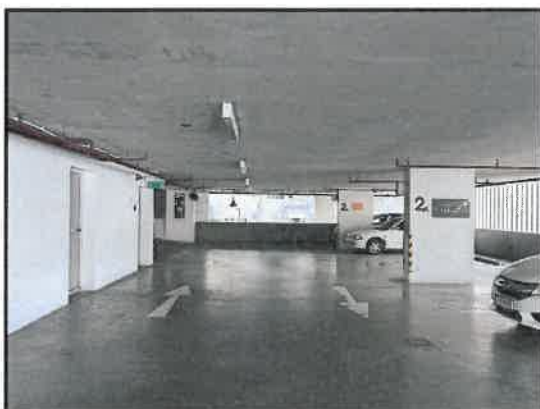
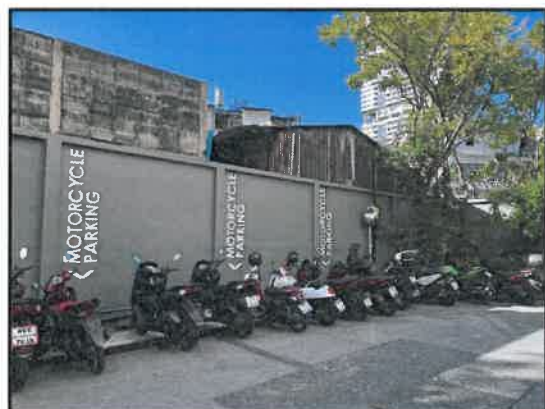
รูปที่ 3-6 ระบบการจราจรภายในโครงการ

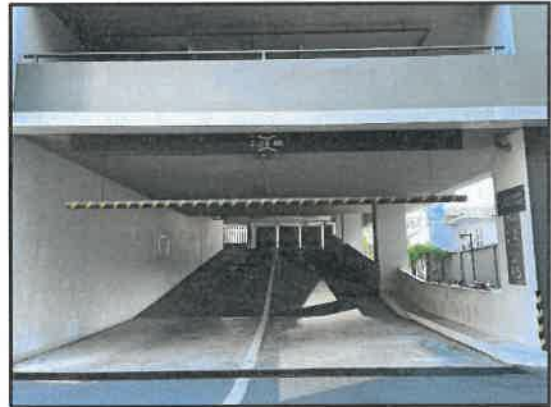
รูปที่ 3-7 ป้ายสัญญาณจราจรภายในโครงการ

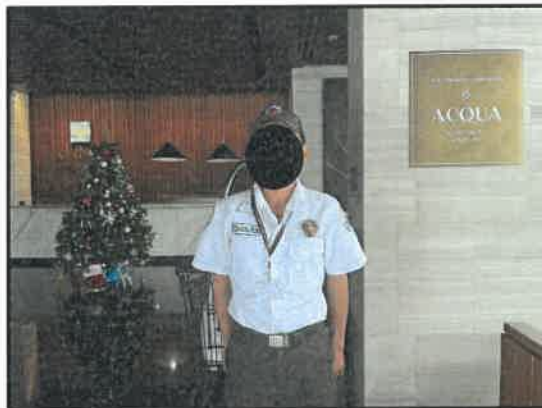
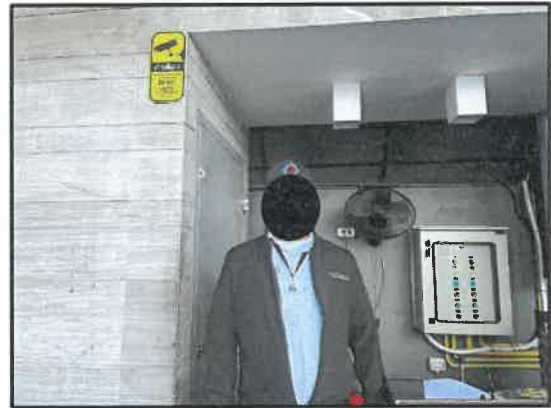
รูปที่ 3-8 เจ้าหน้าที่รักษาความปลอดภัยของโครงการ

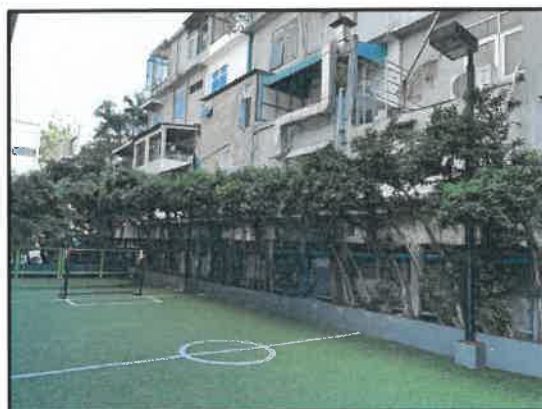
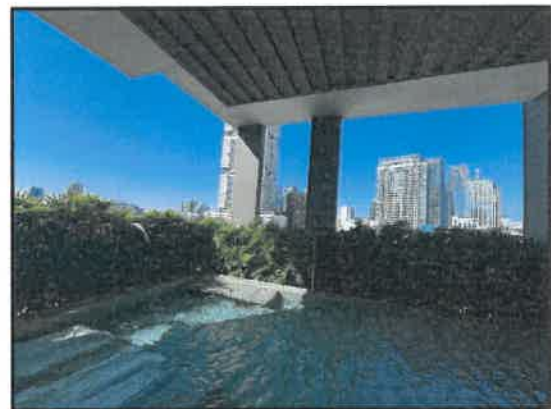
รูปที่ 3-9 พื้นที่สีเขียวภายในโครงการ

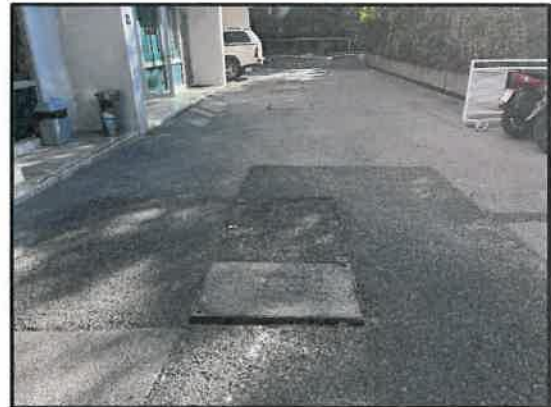
รูปที่ 3-10 ระบบบำบัดน้ำเสียของโครงการ

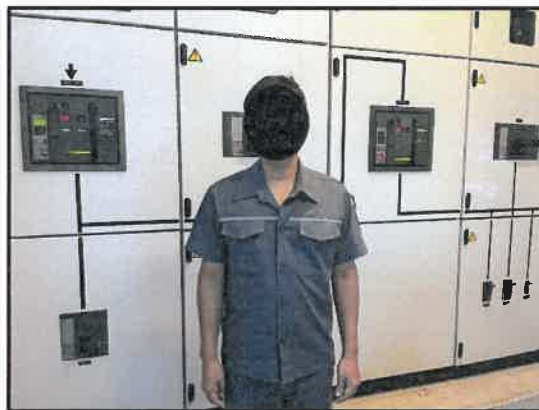
รูปที่ 3-11 เจ้าหน้าที่ (ช่างประจำโครงการ) ดูแลระบบบำบัดน้ำเสียและระบบประปา

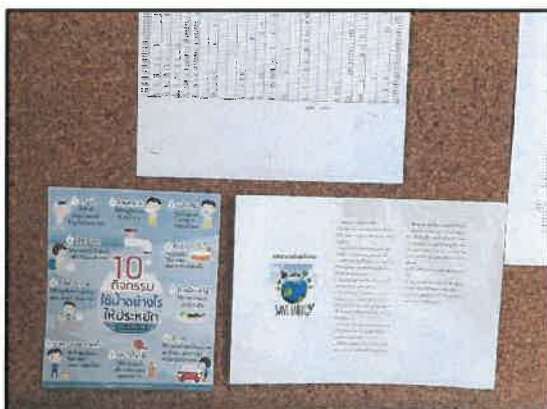
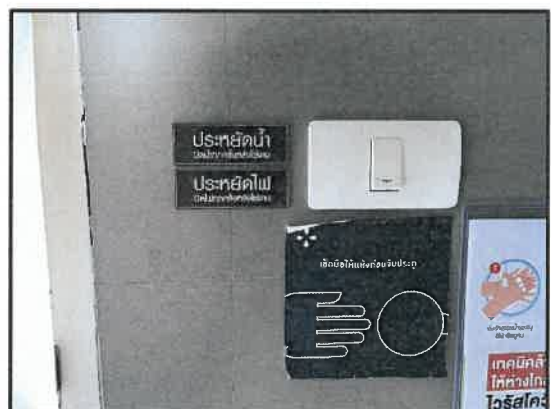
รูปที่ 3-12 ป้ายรณรงค์ให้ผู้อาศัยใช้น้ำอย่างประหยัด

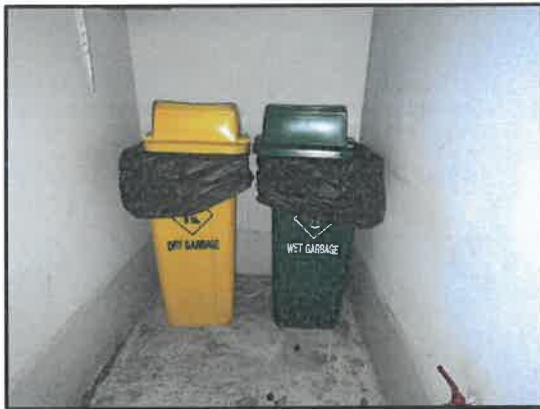
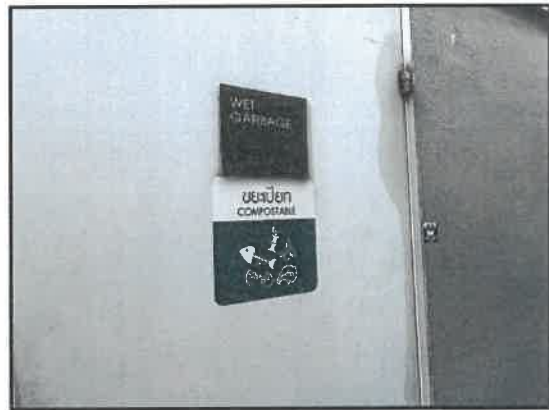
รูปที่ 3-13 ห้องพักมูลฝอยแห้งและห้องพักมูลฝอยเปียก

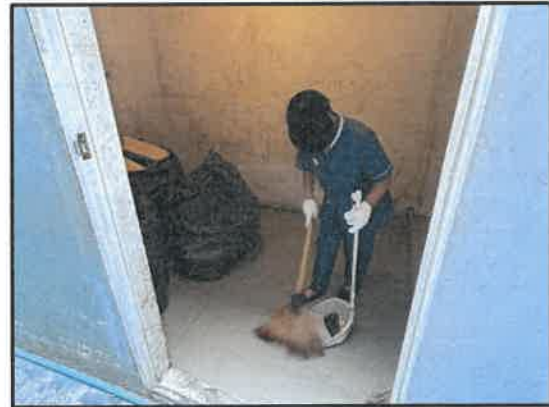
รูปที่ 3-14 การทำความสะอาดห้องพักมูลฝอยรวม

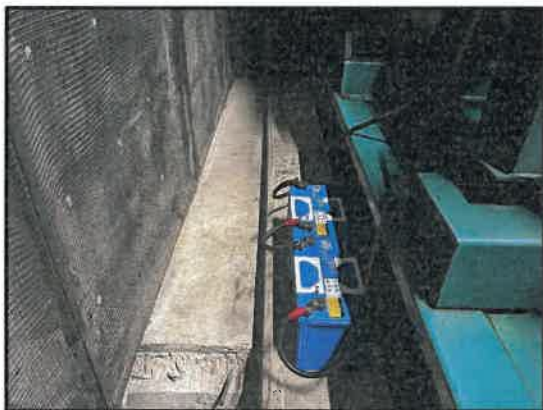
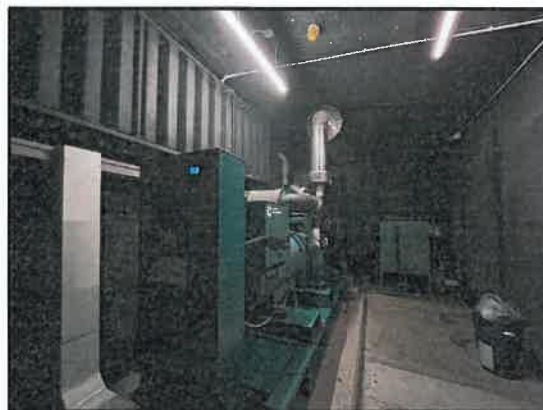
รูปที่ 3-16 ระบบไฟฟ้าสำรอง Battery ขนาด 12 V

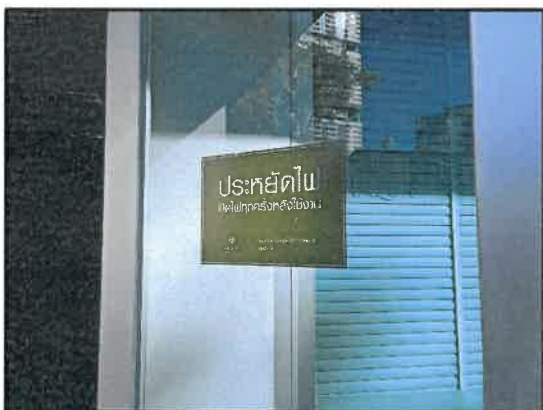
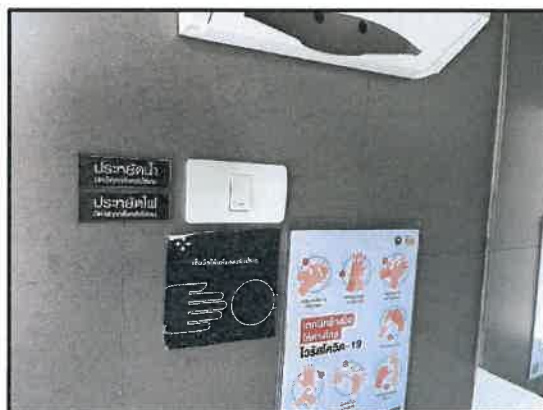
รูปที่ 3-17 ป้ายรณรงค์ให้ใช้ไฟฟ้าอย่างประหยัด

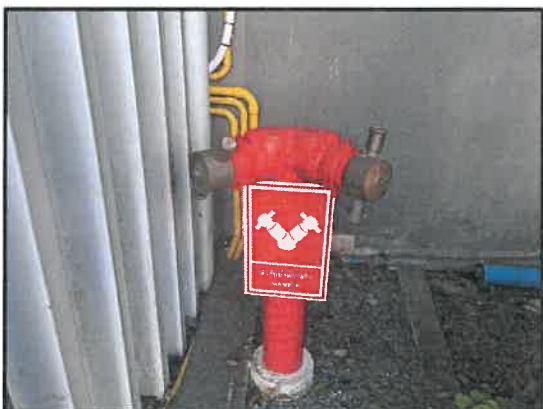
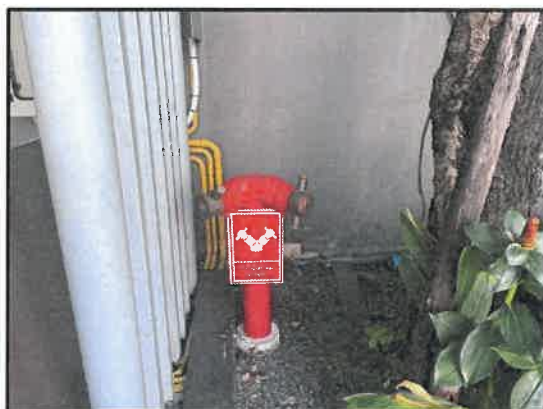
รูปที่ 3-18 หัวรับน้ำดับเพลิงนอกอาคาร

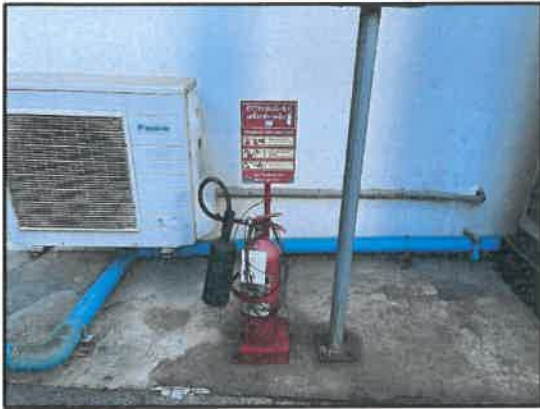
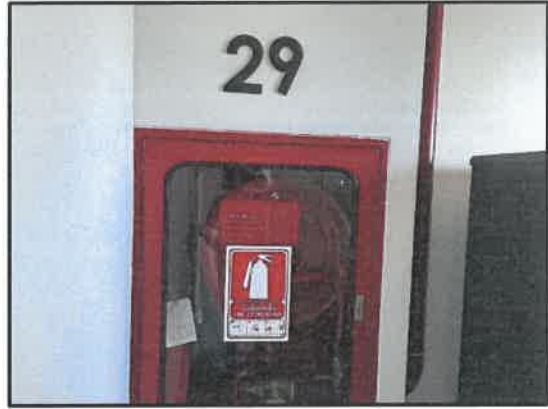
รูปที่ 3-19 ถังดับเพลิงเคมีแบบมือถือ

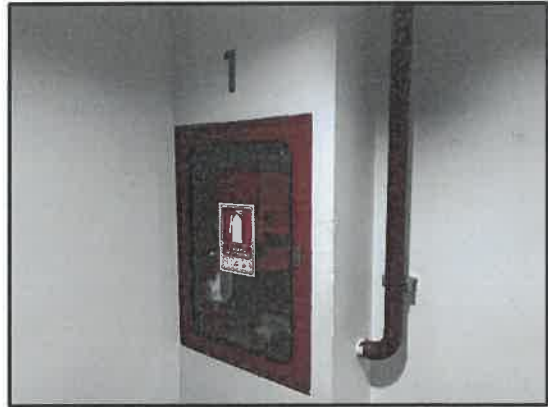
รูปที่ 3-20 ตู้เก็บสายฉีดน้ำดับเพลิงพร้อมอุปกรณ์

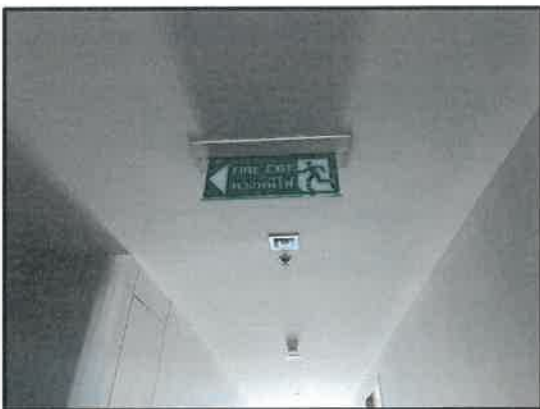
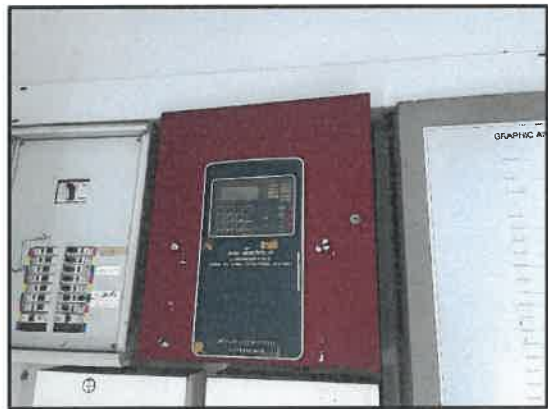
รูปที่ 3-21 ระบบหัวจ่ายน้ำดับเพลิงอัตโนมัติและแผงควบคุม Fire Alarm Control

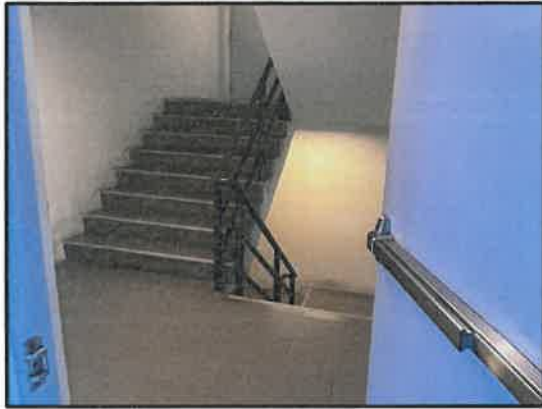
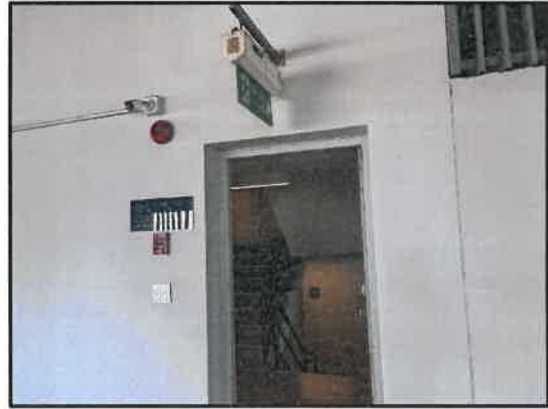
รูปที่ 3-22 บันไดหนีไฟและประตูหนีไฟ

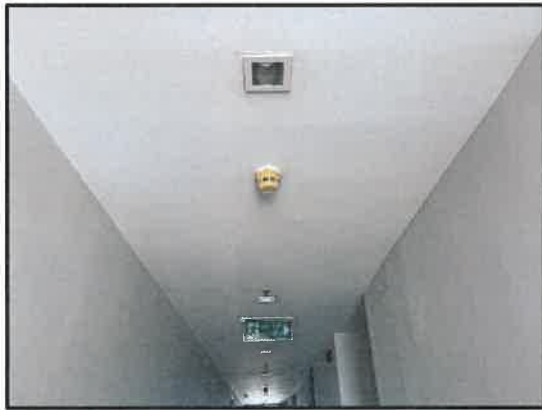
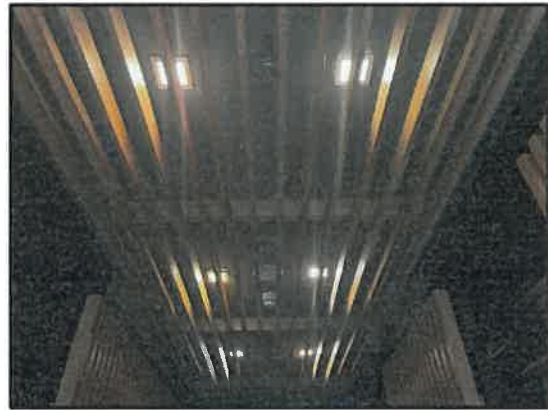
รูปที่ 3-23 เครื่องตรวจจับควันและเครื่องตรวจจับความร้อน

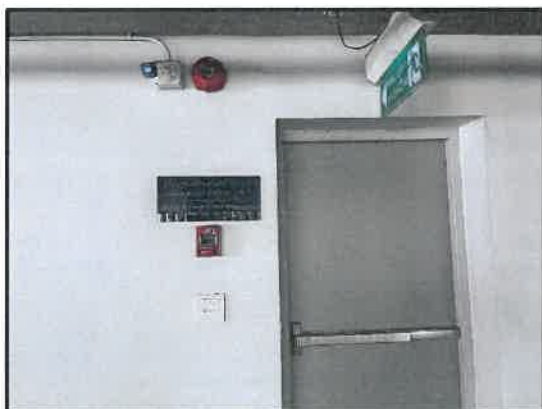
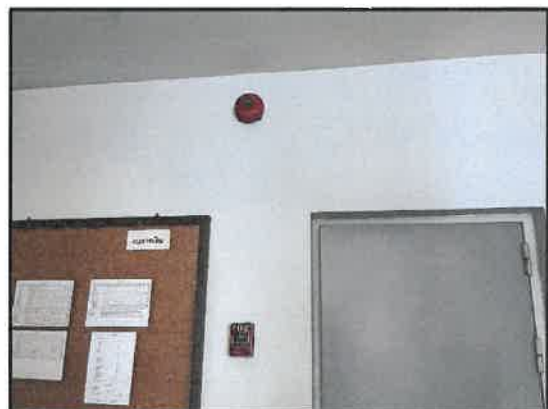
รูปที่ 3-24 เครื่องแจ้งเหตุโดยใช่มือดึง

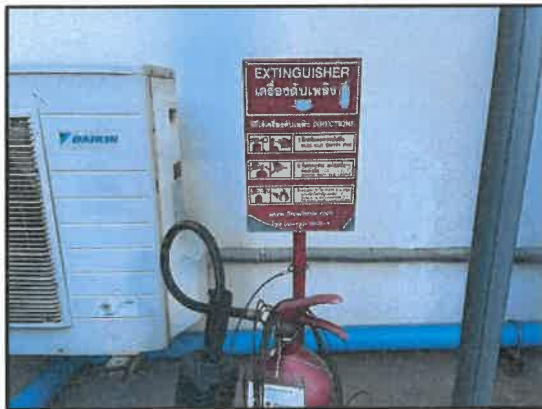
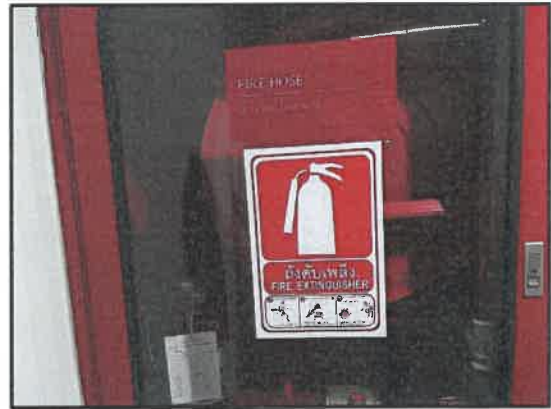
รูปที่ 3-25 ป้ายแนะนำและการใช้อุปกรณ์

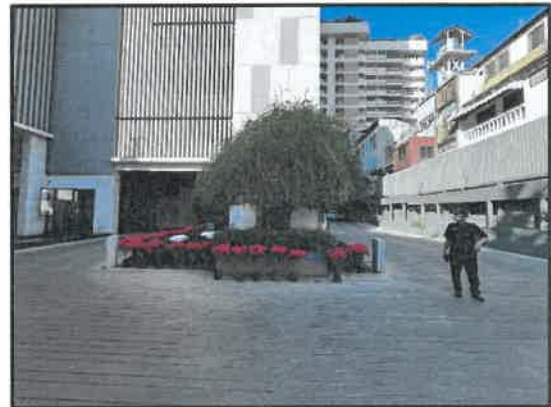
รูปที่ 3-26 จุดรวมพลของโครงการ

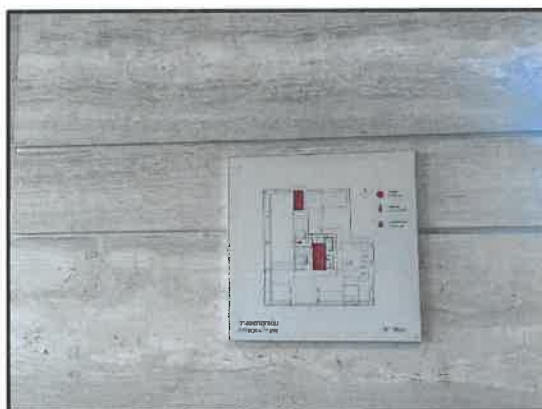
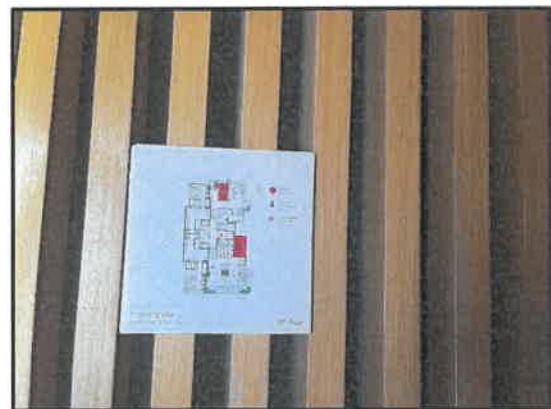
รูปที่ 3-27 ผังเส้นทางการอพยพหนีไฟ

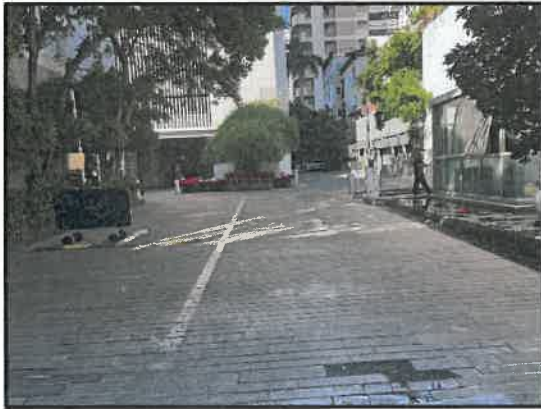
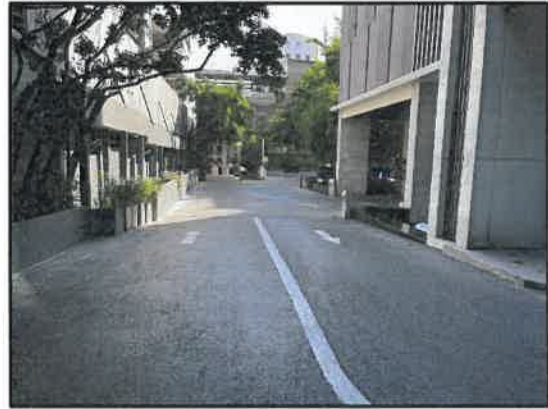
รูปที่ 3-28 จุดจอดรถกระเช้าดับเพลิง

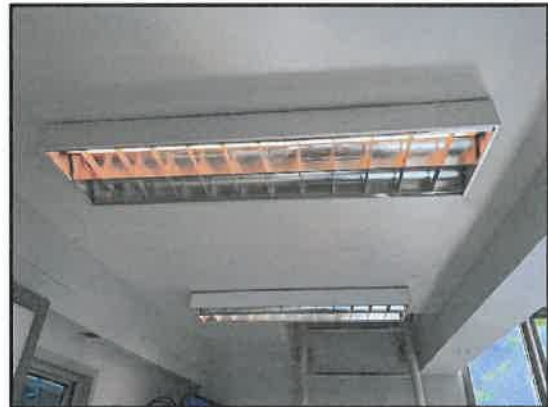
รูปที่ 3-29 อุปกรณ์ที่ช่วยประหยัดไฟ

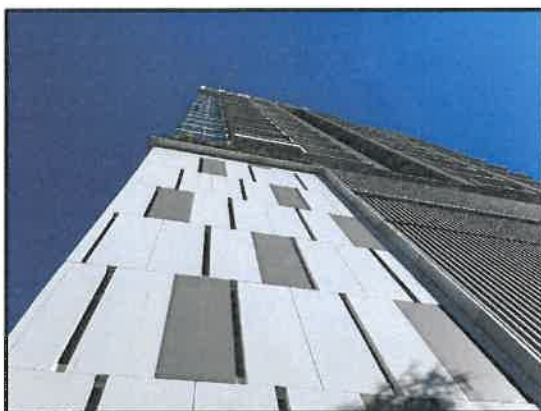
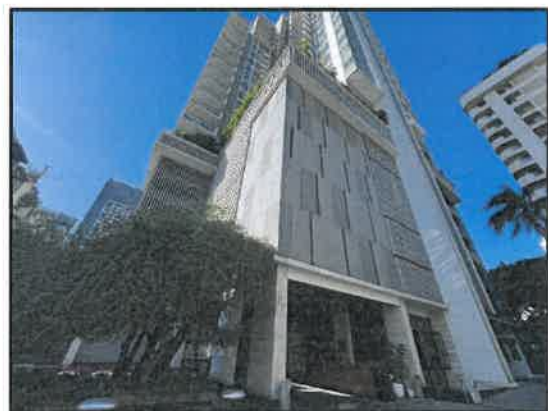
รูปที่ 3-30 การใช้สีอ่อนในการทาสีผนังนอกอาคาร

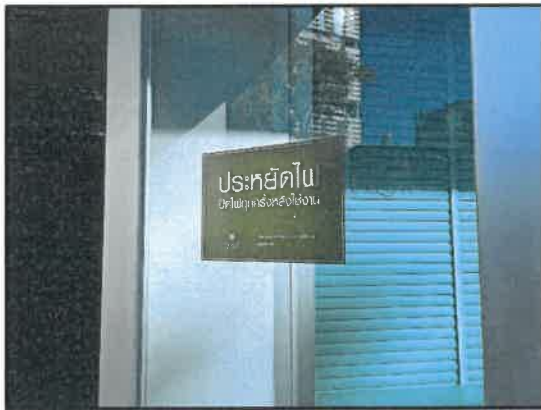
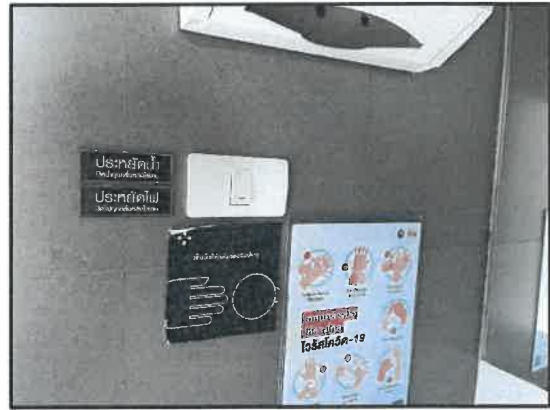
รูปที่ 3-31 ป้ายแสดงวิธีการหยุดพลังงาน

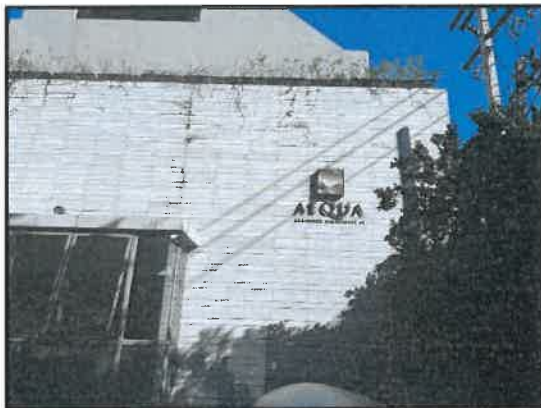
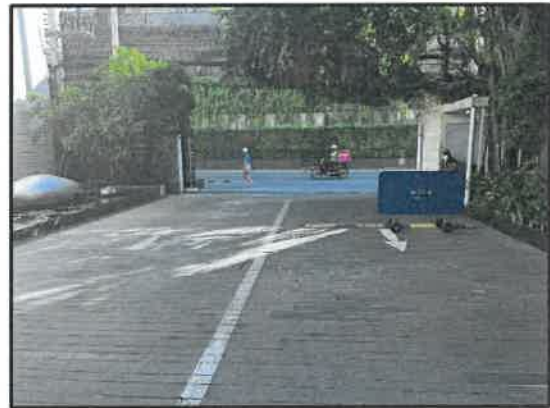
รูปที่ 3-32 ป้ายชื่อโครงการและลูกศรแสดงทิศทางบริเวณทางเข้า-ออกโครงการ

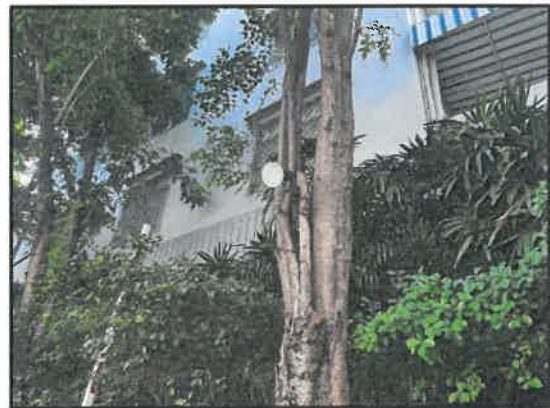
รูปที่ 3-33 ไฟฟ้าแสงสว่างบริเวณช่องทางเข้า-ออกโครงการ

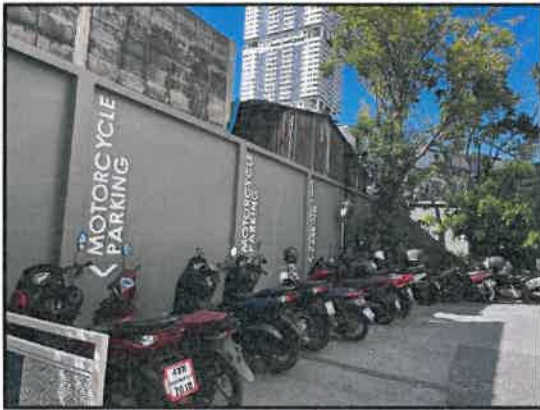
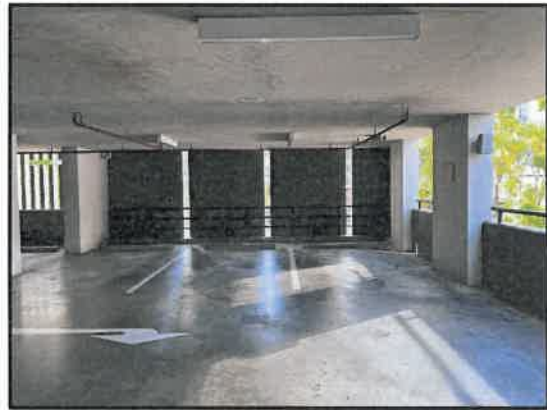
รูปที่ 3-34 พื้นที่จอดรถในโครงการ

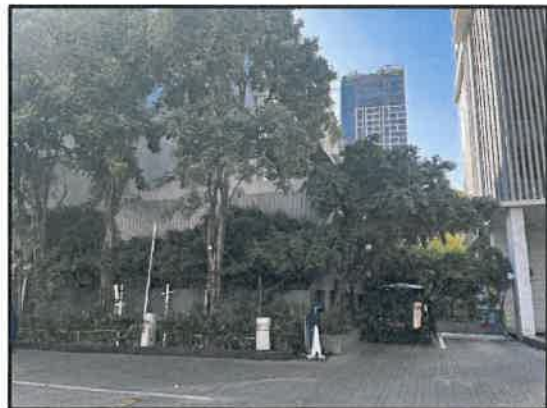
รูปที่ 3-35 พื้นที่สีเขียวข้างล่างของโครงการ

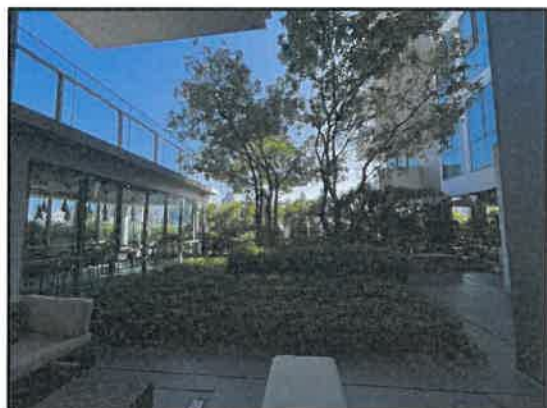
รูปที่ 3-36 พื้นที่สีเขียวชั้น 8 ของโครงการ

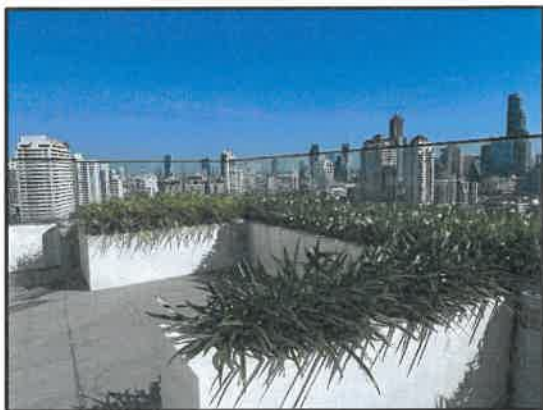
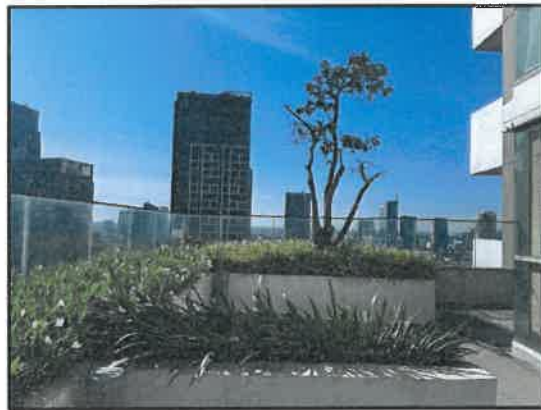
รูปที่ 3-37 พื้นที่สีเขียวชั้น 21 ของโครงการ

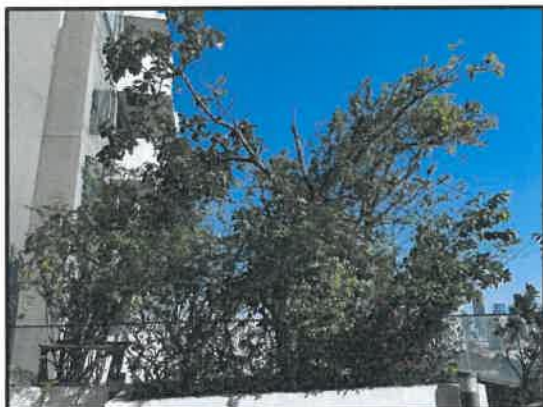
รูปที่ 3-38 พื้นที่สีเขียวชั้น 25 ของโครงการ

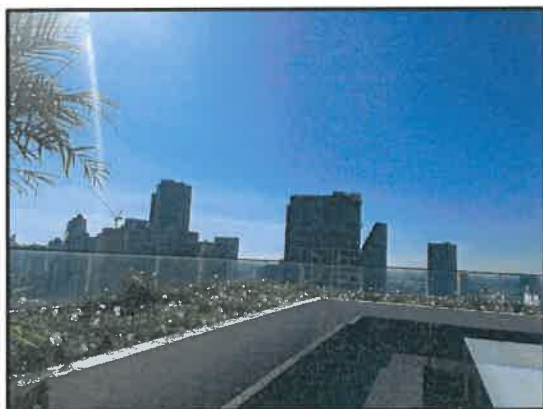
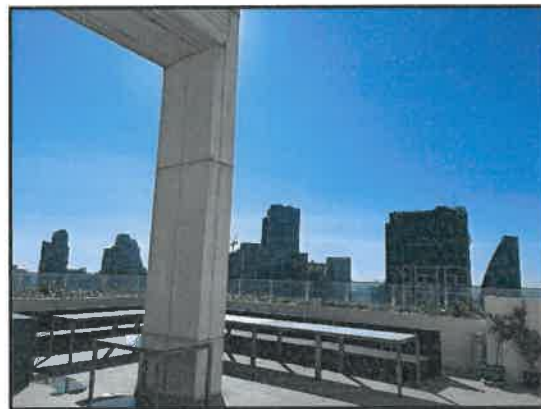
รูปที่ 3-39 พื้นที่สีเขียวชั้น 29 ของโครงการ

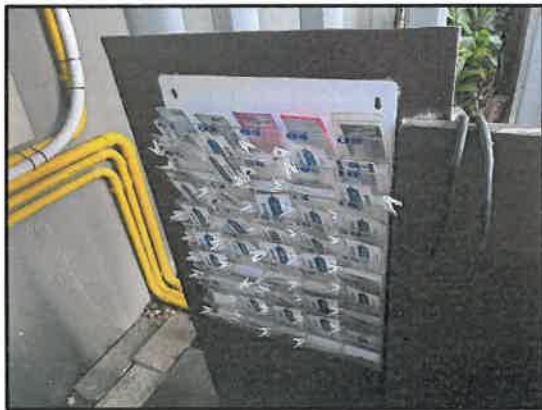
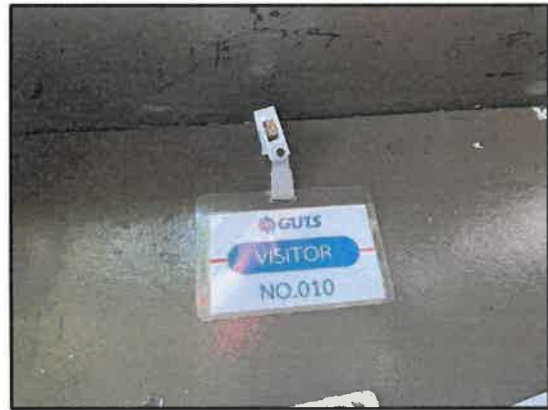
รูปที่ 3-40 บัตรสำหรับบุคคลภายนอกที่เข้าอาคาร

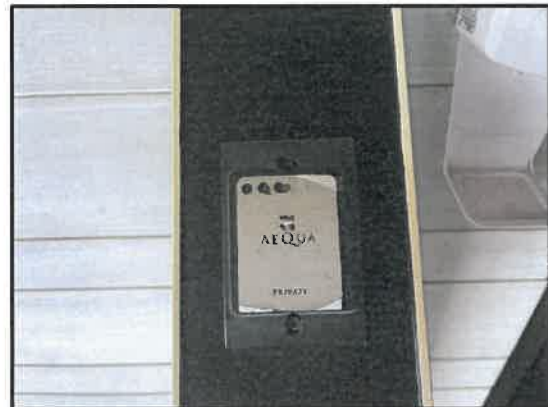
รูปที่ 3-41 คีย์การ์ดควบคุมการเข้า-ออกอาคาร

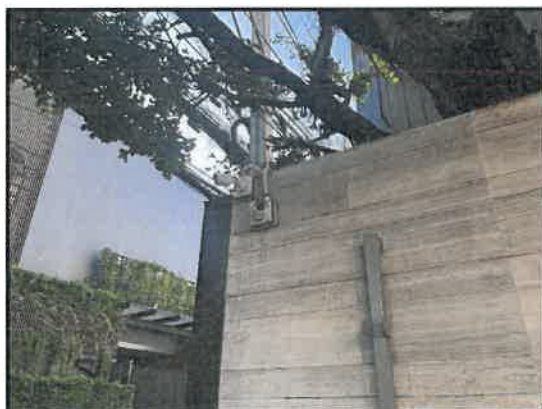
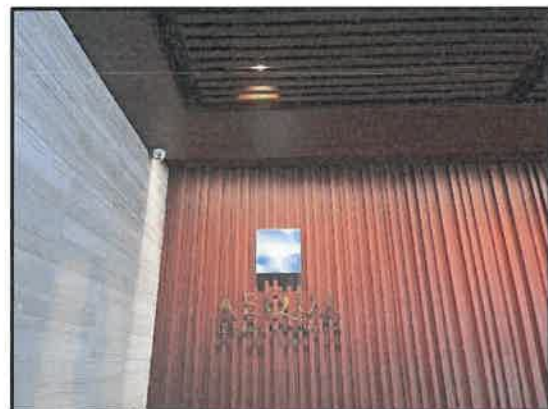
รูปที่ 3-42 กล้องวงจรปิดตามจุดต่าง ๆ ภายในโครงการ

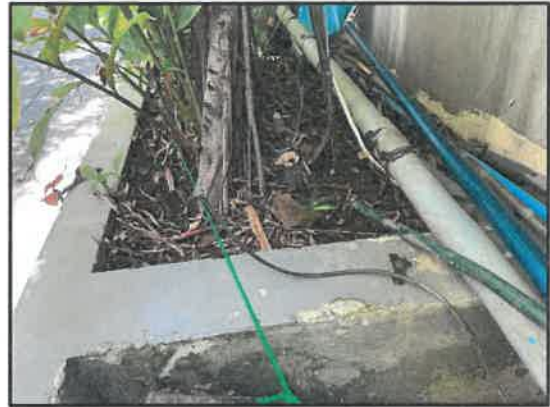
รูปที่ 3-43 ระบบรดน้ำอัตโนมัติของโครงการ
