บทที่ 2 ผลการดำเนินการตามมาตรการป้องกันและแก้ไขผลกระทบสิ่งแวดล้อม

2.1 ผลการดำเนินการตามมาตรการป้องกันและแก้ไขผลกระทบสิ่งแวดล้อมทั่วไป

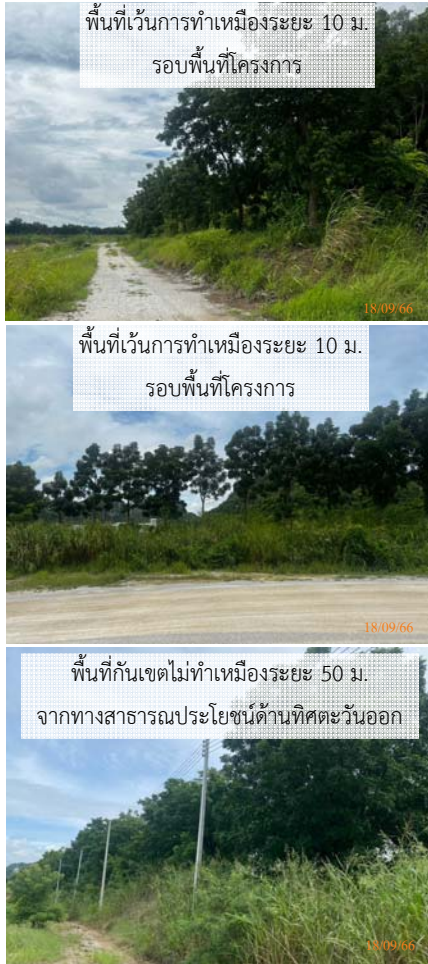
<p>พื้นที่เว้นการทำเหมืองระยะ 10 ม. รอบพื้นที่โครงการ</p> <p>พื้นที่เว้นการทำเหมืองระยะ 10 ม. รอบพื้นที่โครงการ</p> <p>พื้นที่กันเขตไม่ทำเหมืองระยะ 50 ม. จากทางสาธารณประโยชน์ด้านทิศตะวันออก</p>

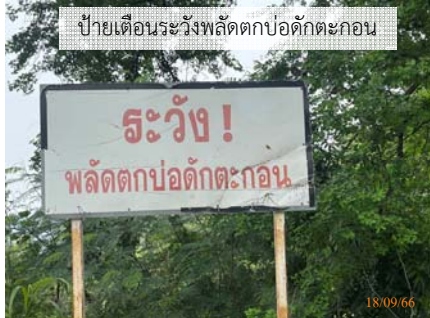
มาตรการป้องกันและแก้ไขผลกระทบสิ่งแวดล้อม และมาตรการติดตามตรวจสอบผลกระทบสิ่งแวดล้อม	ผลการปฏิบัติตามมาตรการ	ปัญหา อุปสรรค ที่ไม่สามารถปฏิบัติตามมาตรการและแนวทางแก้ไข	ภาพประกอบมาตรการ
8.2 ฝึกอบรมการทำงาน และการใช้เครื่องจักรกล อุปกรณ์อย่างสม่ำเสมอเพื่อป้องกันอุบัติเหตุ โดยทำการ อบรมทุกวันก่อนการปฏิบัติงาน	- ทางโครงการจัดให้มีการอบรมทำความเข้าใจ เกี่ยวกับการใช้เครื่องจักรกล อุปกรณ์ กับ พนักงานที่ปฏิบัติงานในพื้นที่โครงการก่อนทำงาน ทุกวัน	- ไม่มี	-
8.3 จัดทำป้ายนโยบายด้านความปลอดภัยและ นโยบายด้านสิ่งแวดล้อม ป้ายเตือนระวังการพลัดตกบ่ ดักตะกอนและขุมเหมืองบริเวณพื้นที่โครงการดัง	- จัดทำป้ายนโยบายด้านความปลอดภัยและ นโยบายด้านสิ่งแวดล้อม ติดตั้งไว้บริเวณข้างใน พื้นที่โครงการ - จัดทำป้ายเตือนระวังการพลัดตกบ่ดักตะกอน ส่วนป้ายเตือนระวังพลัดตกขุมเหมืองนั้น โครงการยังไม่มีพื้นที่ที่เป็นลักษณะขุมเหมือง	- ไม่มี	<p>ป้ายเตือนระวังพลัดตกบ่ดักตะกอน</p>

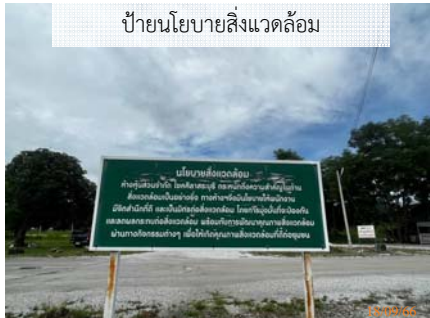
<p>ป้ายนโยบายสิ่งแวดล้อม</p>

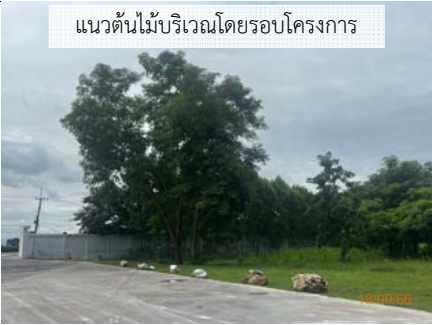
มาตรการป้องกันและแก้ไขผลกระทบสิ่งแวดล้อม และมาตรการติดตามตรวจสอบผลกระทบสิ่งแวดล้อม	ผลการปฏิบัติตามมาตรการ	ปัญหา อุปสรรค ที่ไม่สามารถปฏิบัติ ตามมาตรการและแนวทางแก้ไข	ภาพประกอบมาตรการ
			<div>แนวต้นไม้บริเวณโดยรอบโครงการ</div>

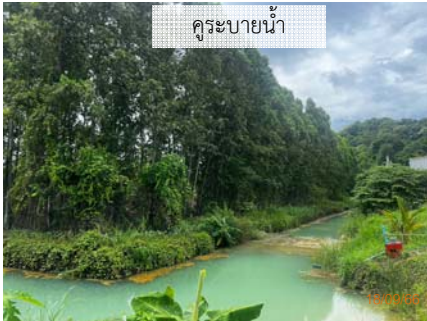
4. อุทกวิทยาและคุณภาพน้ำ 4.1 ขุดลอกตะกอนดินในคูระบายน้ำ บ่อดักตะกอน ของโครงการเป็นประจำ หรือหากพบว่าตะกอนมี ปริมาณ 1/3 ของบ่อ และคูระบายน้ำ พร้อมทั้งดูแล รักษาบ่อดักตะกอน และคูระบายน้ำให้อยู่ในสภาพดี เสมอ และห้ามมิให้ระบายน้ำออกสู่ภายนอก โดย กำหนดการใช้น้ำในลักษณะหมุนเวียน เช่น การนำน้ำไป ฉีดพรมบริเวณหน้าเหมืองและเส้นทางขนส่งแร่ เป็นต้น	- หากพบว่าปริมาณตะกอน 1/3 ของบ่อและคู ระบายน้ำ จะทำการขุดลอกทันทีและดูแลรักษาให้ อยู่ในสภาพดีเสมอ - ไม่มีการระบายน้ำออกสู่ภายนอกโครงการ น้ำที่ อยู่ในบ่อดักตะกอน โครงการจะนำไปฉีดพรม เส้นทางขนส่งแร่และบริเวณหน้าเหมือง รวมทั้งใช้ รดน้ำต้นไม้ในพื้นที่โครงการ	- ไม่มี	<p>บ่อดักตะกอน</p>   <p>คูระบายน้ำ</p>

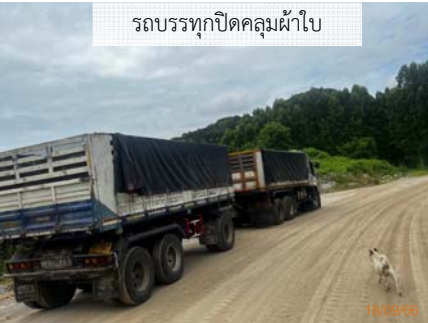
<p>รถบรรทุกปิดคลุมผ้าใบ</p>

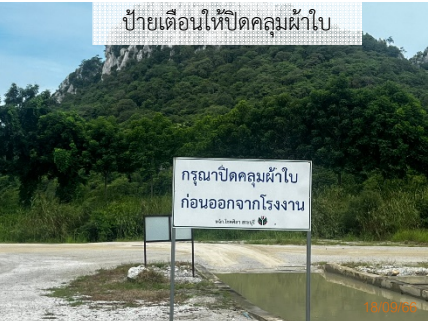
<p>ป้ายเตือนให้ปิดคลุมผ้าใบ</p>

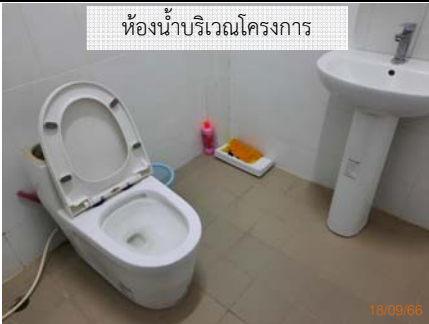
<p>ห้องน้ำบริเวณโครงการ</p>   <p>ภาชนะรองรับขยะ</p>

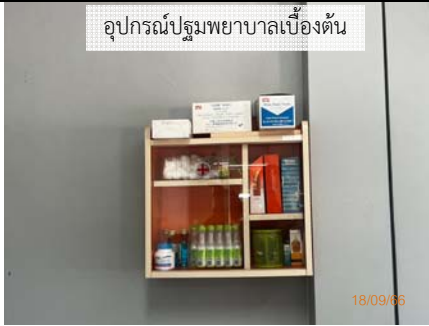
<p>อุปกรณ์ปฐมพยาบาลเบื้องต้น</p>

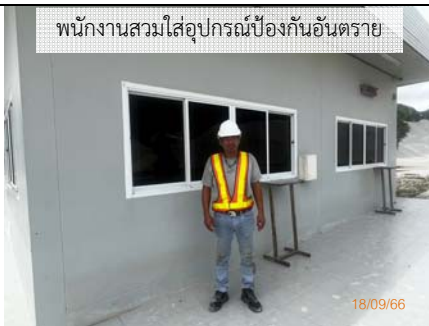
<p>พนักงานสวมใส่อุปกรณ์ป้องกันอันตราย</p>
