ผลการปฏิบัติตามมาตรการป้องกันและแก้ไขผลกระทบ สิ่งแวดล้อม

ผลการปฏิบัติตามมาตรการป้องกันและแก้ไขผลกระทบสิ่งแวดล้อม

บัดนี้ นิติบุคคลอาคารชุด สีลม ซิตี้ รีสอร์ท ได้มอบหมายให้ บริษัท ศูนย์วิเคราะห์น้ำ จำกัด ดำเนินการติดตาม ตรวจสอบการปฏิบัติตามมาตรการป้องกันและแก้ไขผลกระทบสิ่งแวดล้อม โครงการอาคารพักอาศัยสีลม ซิตี้ รีสอร์ท ส่วนขยาย (ระยะดำเนินการ) ช่วงเดือนกรกฎาคม ถึง ธันวาคม 2566 ตามที่กำหนดไว้ในรายงานการวิเคราะห์ผลกระทบสิ่งแวดล้อม โดยเนื้อหาบทนี้จะเป็นการปฏิบัติตามมาตรการป้องกันและแก้ไขผลกระทบสิ่งแวดล้อม ซึ่งทางบริษัท ศูนย์วิเคราะห์น้ำ จำกัด ทำการตรวจประเมินด้วยวิธี Walk through Survey พร้อมทั้งรวบรวมเอกสารหลักฐานต่างๆ และภาพถ่ายประกอบผลการปฏิบัติตามมาตรการฯ

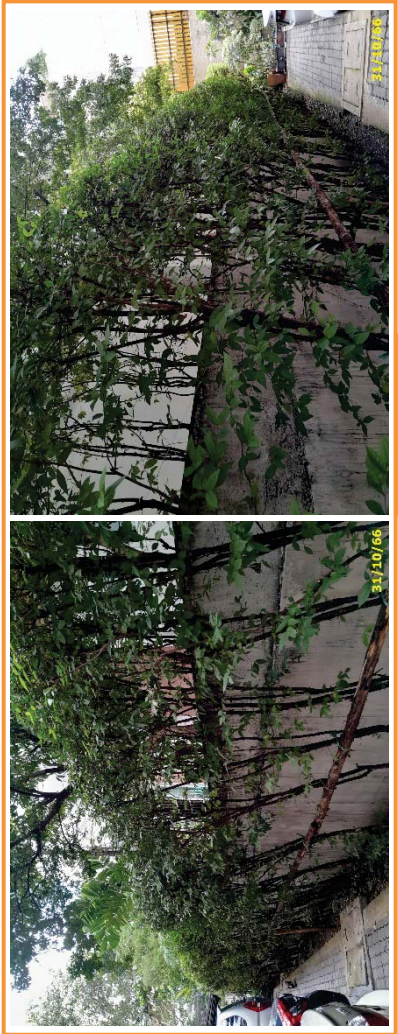
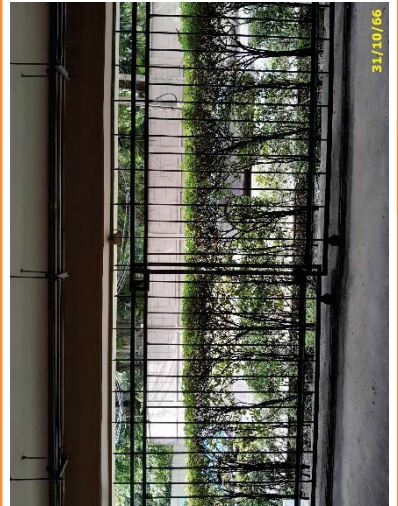
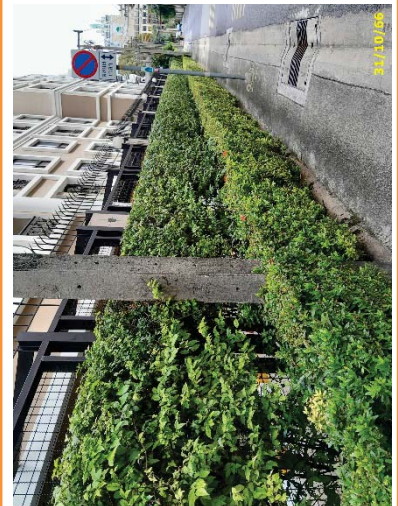
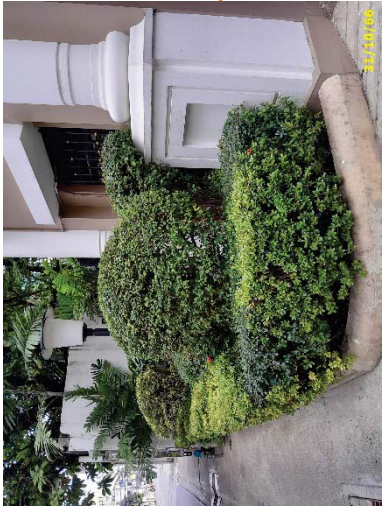
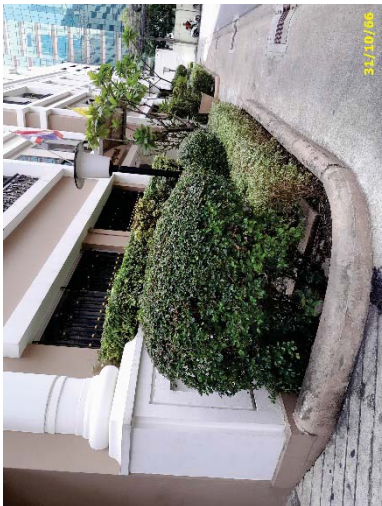
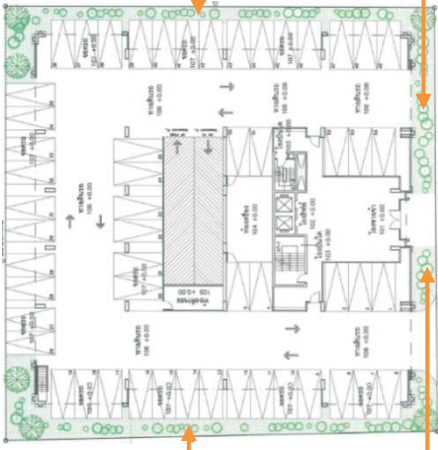
ชั้น 1
ภาพที่ 2.2-1 พื้นที่สีเขียว

4.3 ประวัติศาสตร์และโบราณคดี	-	-	-	-
4.4 คุณภาพและการท่องเที่ยว	1. โครงการจัดให้มีพื้นที่สีเขียวไว้ตามพื้นที่ส่วนต่างๆ ของอาคาร ได้แก่ พื้นที่ชั้นล่าง พื้นที่ชั้น 2 และบริเวณชั้นห้องเครื่องเพื่อทัศนียภาพที่ดีของอาคารโครงการ	◎ - ปัจจุบันโครงการจัดให้มีพื้นที่สีเขียว บริเวณชั้นล่าง ชั้น 2 และชั้นหลังคา ทั้งนี้พื้นที่สีเขียวชั้น 2 (สระว่ายน้ำ) ยังมีการปลูกไม้คลุมดินตามขนาดของพื้นที่มากเท่าจะเป็น และพื้นที่สีเขียวบริเวณชั้นหลังคา "ได้อยู่ในช่วงการปรับปรุงพื้นที่ จึงไม่มีภาพถ่ายปรากฏเป็นหลักฐาน	ตารางที่ 4-2	ภาพที่ 2.2-1 พื้นที่สีเขียว

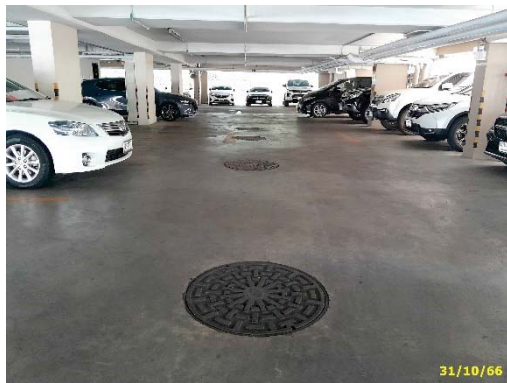
ภาพที่ 2.2-5 ระบบบำบัดน้ำเสีย

พื้นที่ตั้งระบบบำบัดน้ำเสีย

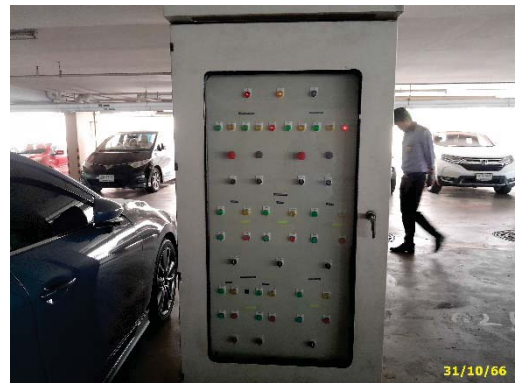
ตู้ควบคุมระบบบำบัดน้ำเสีย

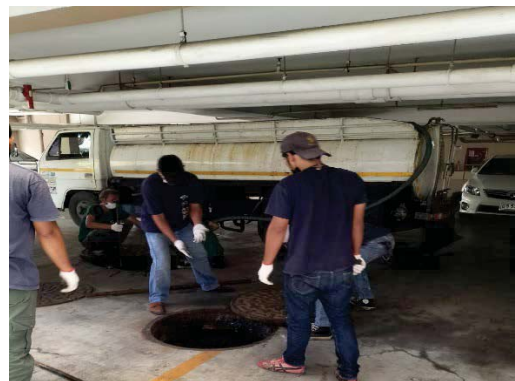
การทำความสะอาดและดูตะกอน

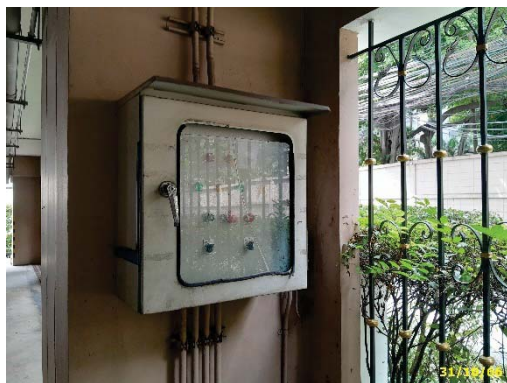
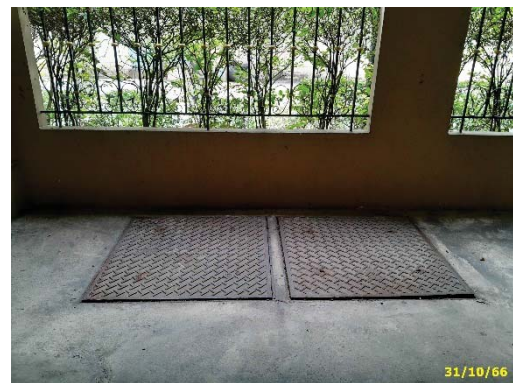
ภาพที่ 2.2-7 ระบบเส้นท่อและท่อระบายน้ำ

ตู้ควบคุม และบ่อหน่วงน้ำด้านหน้าโครงการ

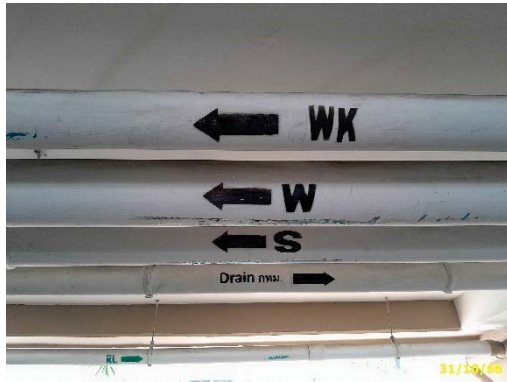
ภาพที่ 2.2-7 (ต่อ) ระบบเส้นท่อและท่อระบายน้ำ

ท่อระบายน้ำทิ้ง

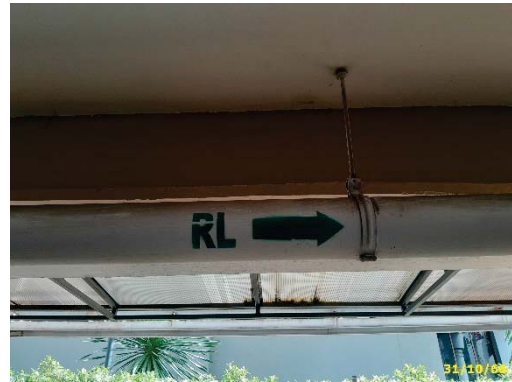
ท่อระบายน้ำฝน

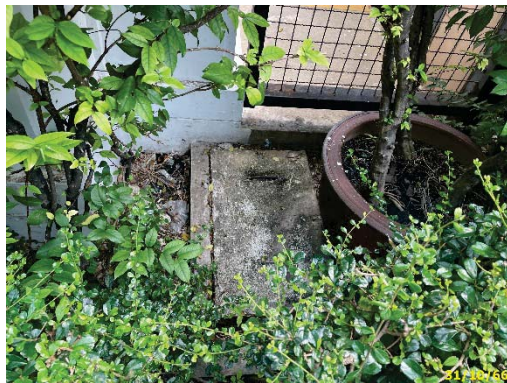
5. ทำฝาครอบท่อระบายน้ำโดยรอบอาคารให้มีดัดชิด เพื่อป้องกันแมลงต่างๆ โดยเฉพาะแมลงสาบและ หนูที่มักจะเข้าไปอาศัยในท่อระบายน้ำและออก จากท่อระบายน้ำเข้าไปชุดขยะในถังพักขยะ	✓ - โครงการได้จัดให้มีฝาครอบท่อระบายน้ำโดยรอบอาคารอย่างมิดชิด เพื่อป้องกันแมลงต่างๆ และหนูที่มักจะเข้าไปอาศัยในท่อระบายน้ำ และสถานที่ต่างๆ	-	ภาพที่ 2.2-7 ระบบบำบัดน้ำและท่อระบายน้ำ

บ่อพักน้ำ พร้อมฝารอบท่อ

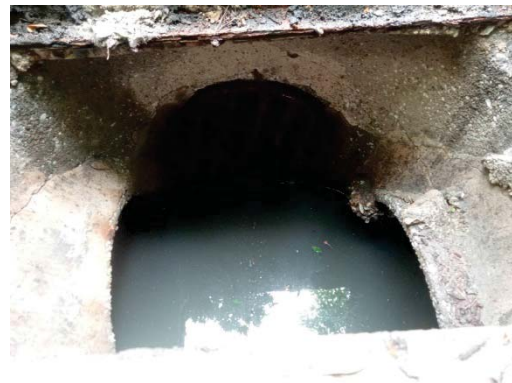
ตะแกรงดักขยะในท่อระบายน้ำ

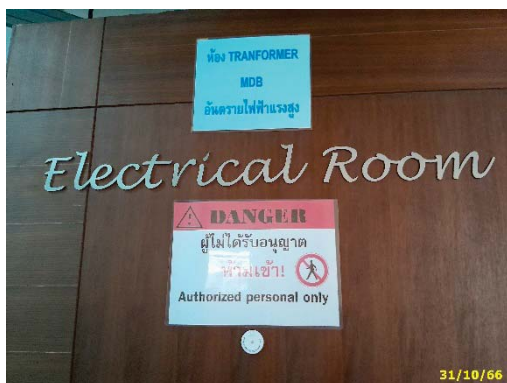
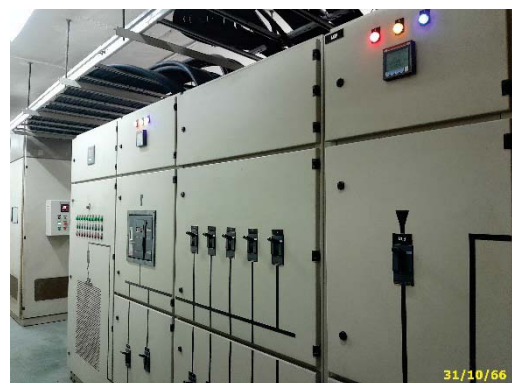
2. ตรวจ/ซ่อมบำรุงระบบไฟฟ้าภายในโครงการให้อยู่ในสภาพ ดีอยู่เสมอ	✓	-	ภาพที่ 2.2-8 ระบบไฟฟ้า ภาคผนวก ค-2 Check Sheet ที่เกี่ยวข้องกับการ ดูแลระบบสาธารณูปโภค ต่างๆ

ห้อง MDB

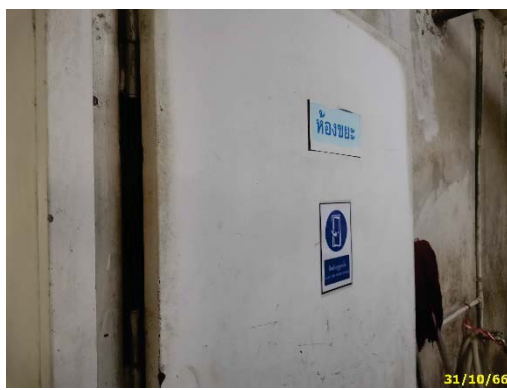
3.5 การสื่อสาร	-	-	-	-
3.6 การจัดการขยะมูล ฝอยและสิ่งปฏิกูล	1. ทำความสะอาดบริเวณห้องพักขยะรวมของโครงการอาทิตย์ ละครึ่ง และจัดให้มีแนวท่อ สำหรับรวบรวมน้ำเสียจากการล้าง ห้องพักขยะ ไปบำบัดยังระบบบำบัดรวมของโครงการ	✓	-	ภาพที่ 2.2-9 ห้องพักขยะ

ห้องพักขยะรวม

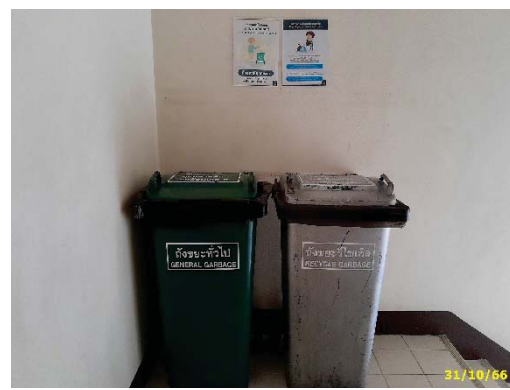
ถังพักขยะประจำชั้น

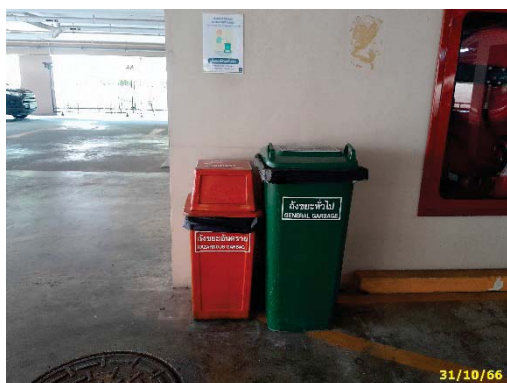
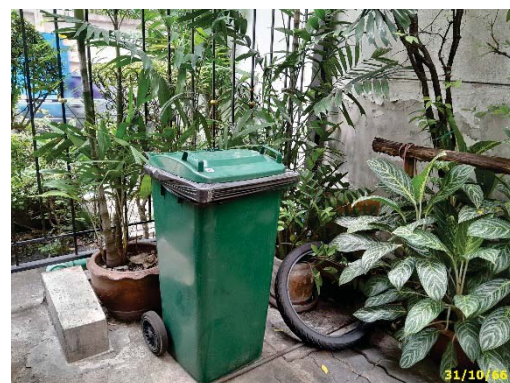
ถังรองรับมูลฝอย บริเวณพื้นที่ส่วนกลาง
