บทที่ 4

สรุปผลการปฏิบัติตามมาตรการฯ และข้อเสนอแนะ

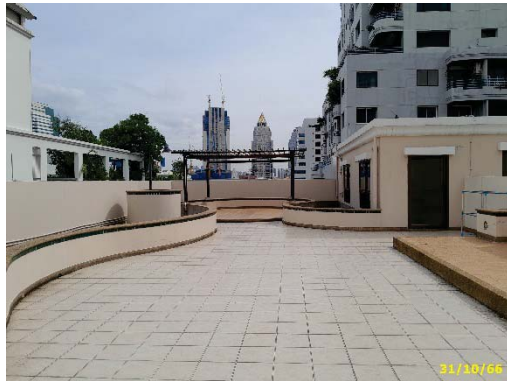
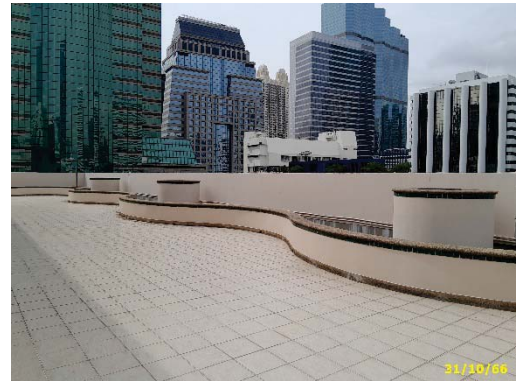
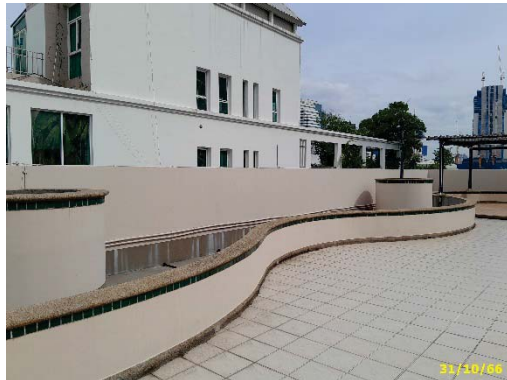
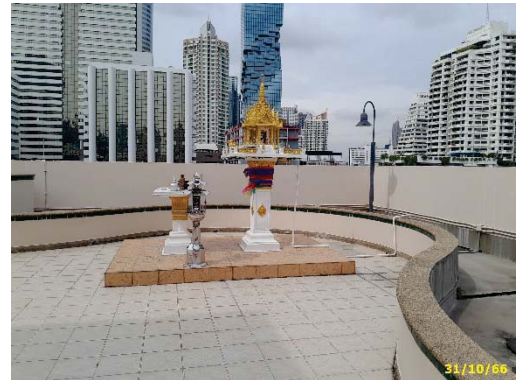
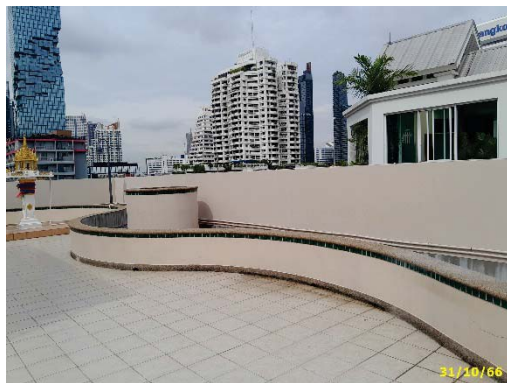
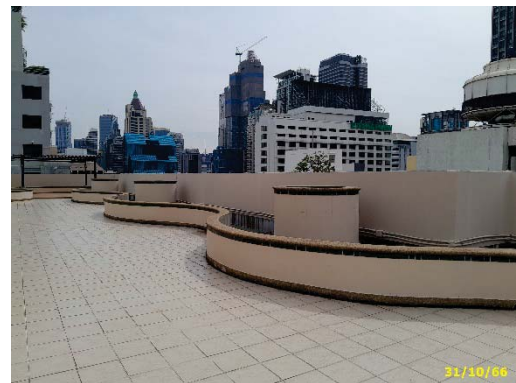
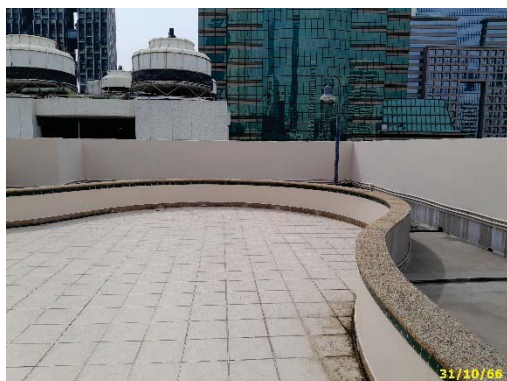
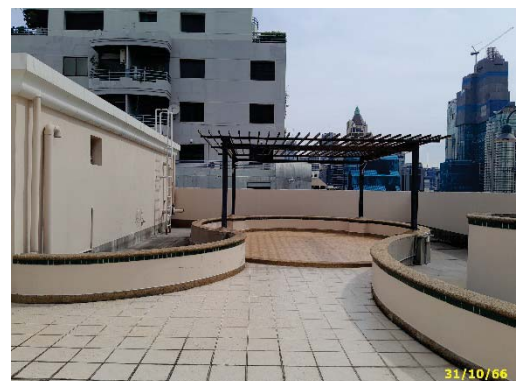
ภาพที่ 4-2-1 พื้นที่สีเขียว

1. ทรัพยากรสิ่งแวดล้อมทางกายภาพ			
1.2 สภาพภูมิอากาศและอุตุนิยมวิทยา	1. จัดให้มีพื้นที่สีเขียวไว้บริเวณพื้นที่ชั้นล่าง ชั้น 2 และชั้นหลังคาของอาคาร มีพื้นที่รวม 395 ตร.ม. คิดเป็นร้อยละ 19.95 ของพื้นที่โครงการ ทั้งนี้เพื่อเพิ่มศักยภาพการระบายความร้อนและลดค่าความร้อนสะสมของอาคาร	การดำเนินการในปัจจุบัน - ปฏิบัติได้แต่ไม่ประสิทธิภาพ: ปัจจุบันโครงการจัดให้มีพื้นที่สีเขียว บริเวณชั้นล่าง ชั้น 2 และชั้นหลังคา ทั้งนี้ พื้นที่สีเขียวชั้น 2 (สระว่ายน้ำ) ยังมีการปลูกไม้ครบก้นตามขนาดของพื้นที่มากเท่าจะเป็น และพื้นที่สีเขียวบริเวณชั้นหลังคา ได้อยู่ในช่วงการปรับปรุงทัศน จึงไม่มีภาพถ่ายปรากฏเป็นหลักฐาน แนวทางการดำเนินการ - ให้โครงการดำเนินการเพิ่มพื้นที่สีเขียวบริเวณชั้นที่ 2 (สระว่ายน้ำ) และพื้นที่สีเขียวชั้นหลังคา ให้สอดคล้องไปตามรายงานประเมินผลกระทบสิ่งแวดล้อม ดังภาพที่ 4-2-1 หรือหากไม่สามารถจัดพื้นที่สีเขียวในตำแหน่งดังกล่าวได้ ให้เพิ่มจุดพื้นที่สีเขียวในพื้นที่อื่น ให้มีปริมาณเทียบเท่ากัน พร้อมทั้งดำเนินการแก้ไขมาตรการ รายละเอียดโครงการและแผนผังให้ถูกต้องตามสภาพจริง	การดำเนินการในปัจจุบัน - ปฏิบัติได้แต่ไม่ประสิทธิภาพ: ทางโครงการได้มีหนังสืออนุญาตให้สามารถตั้งน้ำเสียที่ผ่านการบำบัดเบื้องต้นเข้าสู่ท่อพักท่อระบายน้ำสาธารณะกรุงเทพมหานคร จึงไม่ได้มีการตรวจคุณภาพน้ำทิ้ง ตามพารามิเตอร์ และจุดเก็บตัวอย่างน้ำ แต่อย่างใด แนวทางการดำเนินการ - ให้ทางโครงการดำเนินการแก้ไข เปลี่ยนแปลงมาตรการ โดยแจ้งเปลี่ยนแปลงมาตรการไปยังหน่วยงานอนุญาต พร้อมแนบหลักฐานและเหตุผลประกอบ

ชั้นหลังคา
