## ผลการปฏิบัติตามมาตรการป้องกันและแก้ไขผลกระทบ สิ่งแวดล้อม

### ผลการปฏิบัติตามมาตรการป้องกันและแก้ไขผลกระทบสิ่งแวดล้อม

ตารางที่ 2.2-1 มาตรการป้องกันและแก้ไขผลกระทบสิ่งแวดล้อม โครงการ IVY SATHORN (ระยะดำเนินการ)

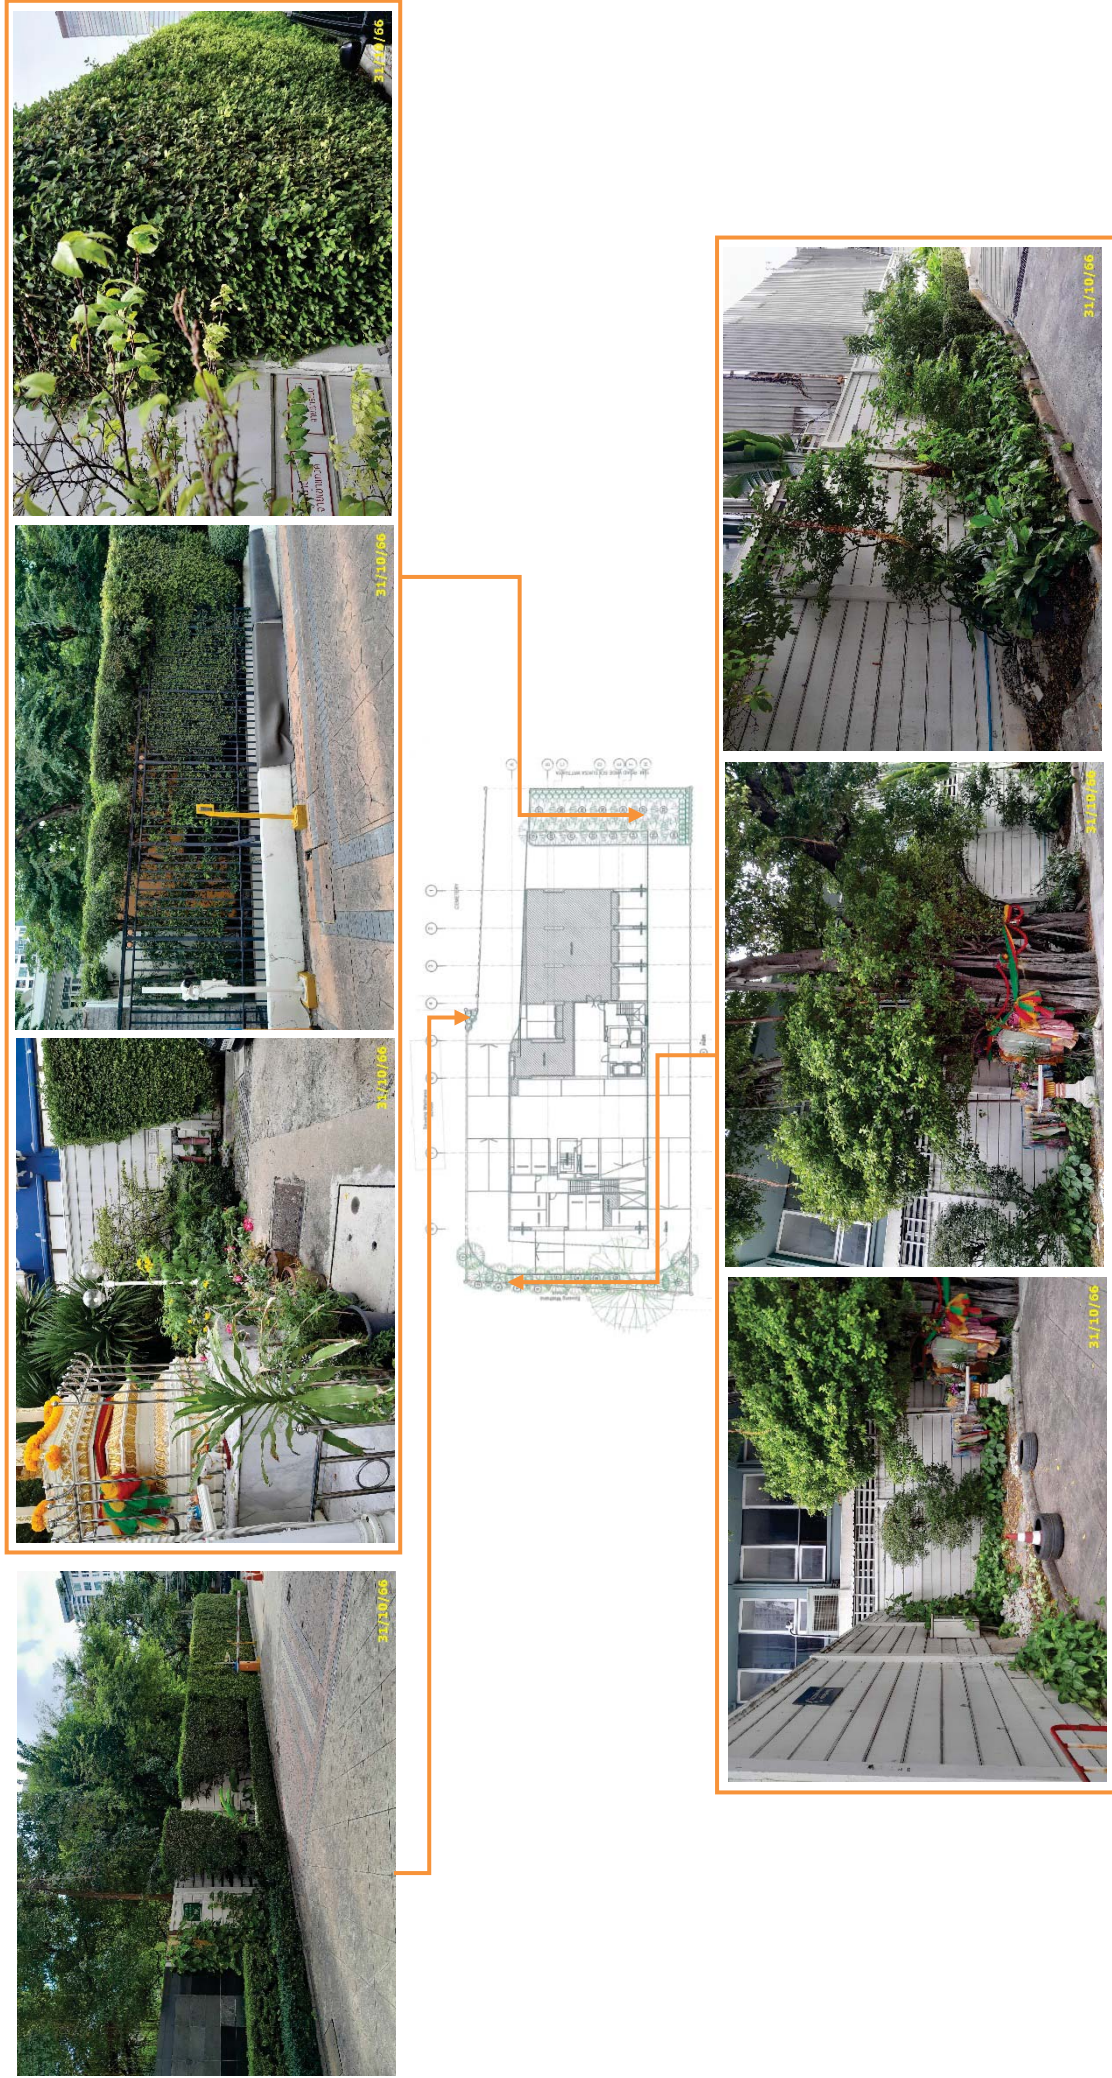
ชั้นล่าง  
ภาพที่ 2.2-1 พื้นที่สีเขียว

1. ทรัพยากรสิ่งแวดล้อมทางกายภาพ				
1.1 สภาพภูมิประเทศ	-	-	-	-
1.2 สภาพภูมิอากาศและอุทกนิเวศวิทยา	- จัดพื้นที่สีเขียวรวม 1,346 ตร.ม. ซึ่งจะปลูกไม้พุ่มไม้ยืนต้น และพันธุ์ไม้ทั้งอนุรักษ์ต้นไม้ (ไม้เดิม) ภายในพื้นที่โครงการไว้	⊙ - ตามรายละเอียดโครงการที่ระบุในบทที่ 2 ของรายงานการวิเคราะห์ผลกระทบสิ่งแวดล้อม ระบุให้โครงการ IVY SATHORN มีพื้นที่สีเขียวจำนวน 8 บริเวณ ได้แก่ พื้นที่สีเขียวที่ชั้นล่าง, ชั้นที่ 2-6, ชั้นที่ 7, ชั้นที่ 8, ชั้นที่ 19, ชั้นที่ 23, ชั้นที่ 26 และชั้นดาดฟ้า (ครอบคลุม 1,346 ตารางเมตร) ทั้งนี้จากการสำรวจเบื้องต้นพบว่าการมีปัญหาน้ำในการปฏิบัติตามมาตรการ คือ พื้นที่สีเขียวที่ยังไม่มีการปลูก โดยพื้นที่สีเขียวที่ยังไม่มีการปลูก ได้แก่ พื้นที่สีเขียวบริเวณชั้นที่ 2-6, ชั้นที่ 7, ชั้นที่ 8 และชั้นดาดฟ้า ทั้งนี้ทางนิติบุคคลอาคารชุดฯ ได้ประสานงานไปยังบริษัทผู้พัฒนาโครงการ (บริษัท พฤกษา เรียลเอสเตท จำกัด (มหาชน)) เพื่อให้ทำการแก้ไขพื้นที่สีเขียวให้สอดคล้องต่อมาตรการ โดยปัจจุบันผู้พัฒนาโครงการได้มีการเข้ามาสำรวจหน้างานและประเมินราคาเป็นที่เรียบร้อยแล้ว	ตารางที่ 4-2	ภาพที่ 2.2-1 พื้นที่สีเขียวภาคผนวก ค-1 หนังสือชี้แจงความก้าวหน้าการจัดพื้นที่สีเขียวให้ตรงตามแบบ EIA

4.3 สุขภาพ/การ ท่องเที่ยว (ต่อ)	- จัดพื้นที่สีเขียวรวม 1,346 ตร.ม. (สัดส่วนไม่น้อยกว่า 1 ตร.ม./ 1 คน) จัดไว้ชั้นล่าง 625.8 ตร.ม. (ไม่น้อยกว่าร้อยละ 50 ของ พื้นที่สีเขียวทั้งหมดที่ต้องจัดตามเกณฑ์) และเป็นพื้นที่ปลูกไม้ยืน ต้น 352 ตร.ม. (ไม่น้อยกว่าร้อยละ 50 ของพื้นที่สีเขียวชั้นล่างที่ ต้องจัดตามเกณฑ์) และส่วนที่เหลือ 720.2 ตร.ม. จัดรับบนอาคาร	◎	ตารางที่ 4-2	ภาพที่ 2.2-1 พื้นที่สีเขียว ภาคผนวก ค-1 หนังสือชี้แจง ความก้าวหน้าการจัดพื้นที่สี เขียวให้ตรงตามแบบ EIA

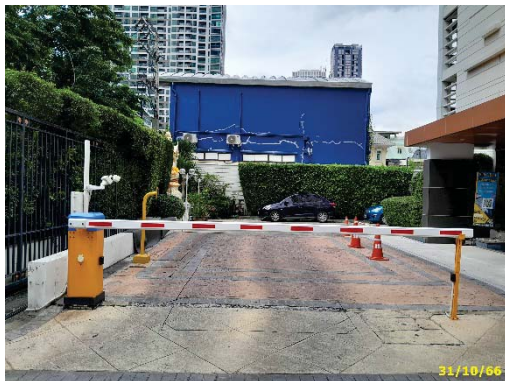
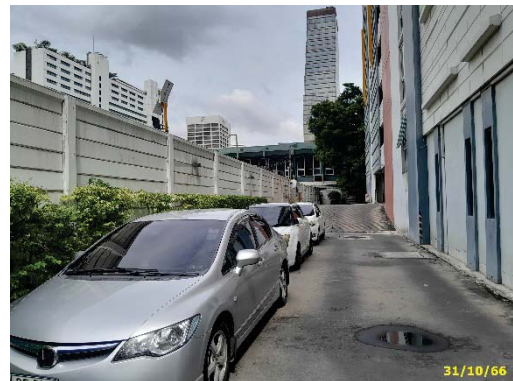
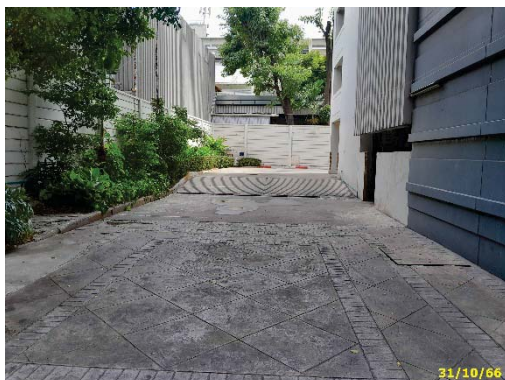
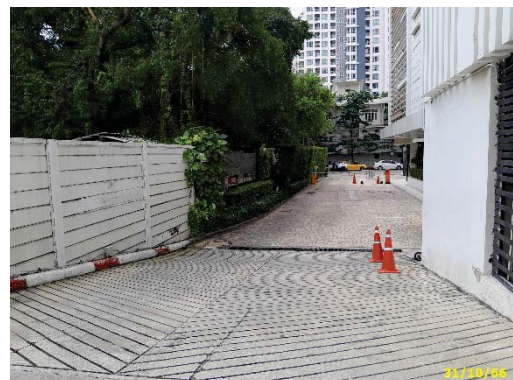
ถนนรอบนอก

- ใช้ถนนคอนกรีตเสริมเหล็กเป็นถนนสัญจรภายในโครงการ ซึ่งจะช่วยลดค่าภาวะการสะสมความร้อนได้มากกว่าถนนลาดยางมะตอย	✓	-	ภาพที่ 2.2-2 ถนน/เส้นทางจราจร
	- ใช้สีโทนอ่อนทาผิวผนังด้านนอกอาคาร ส่วนตัวอาคารเลือกใช้กระจกเขียวตัดแสง เพื่อป้องกันความร้อนที่จะเข้าสู่อาคาร	✓	-	ภาพที่ 2.2-3 สีอาคารและกระจกเขียวตัดแสง

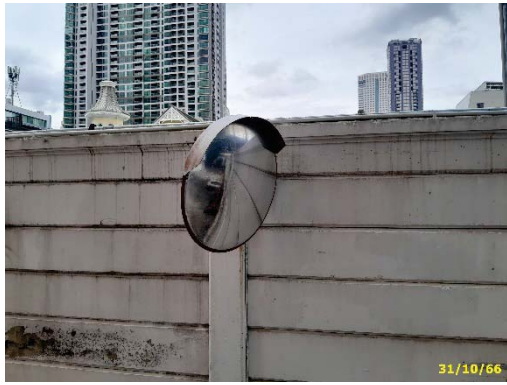
กระจกบริเวณพื้นที่มุมอับ

3.1 การใช้ประโยชน์ที่ดิน	-	-	-	-
3.2 การคมนาคมขนส่ง	<ul style="list-style-type: none"><li>- จัดให้มีระบบการจราจรที่มีความปลอดภัยด้วยการติดตั้งกระจกโค้งบริเวณหัวมุมของทางเข้า-ออกของที่จอดรถของโครงการ</li><li>- จัดให้มีเส้นแบ่งช่องจราจรอย่างชัดเจน เพื่อความเป็นระเบียบเรียบร้อยของการจราจรภายในพื้นที่จอดรถของโครงการ</li></ul>	<ul style="list-style-type: none"><li>✓</li><li>✓</li></ul>	<ul style="list-style-type: none"><li>-</li></ul>	<ul style="list-style-type: none"><li>ภาพที่ 2.2-2 ถนน/เส้นทางจราจร</li><li>ภาพที่ 2.2-2 ถนน/เส้นทางจราจร</li></ul>

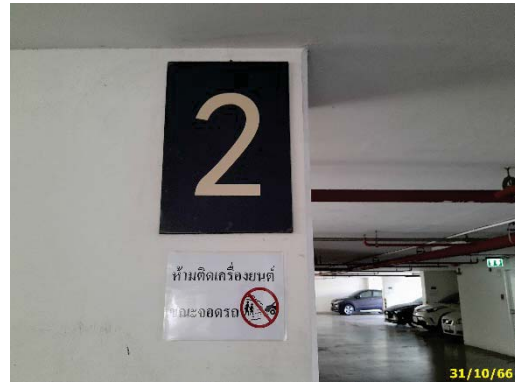
ป้ายห้ามติดเครื่องยนต์ขณะจอด

- คุณภาพอากาศ	- ติดตั้งป้ายเตือนให้ดับเครื่องยนต์ในขณะที่มีอาการจอร์จ - กำหนดให้ชักรถภายในโครงการด้วยความเร็วไม่เกิน 20 กม./ ชม. เพื่อป้องกันการฟุ้งกระจายของก๊าซมลพิษและฝุ่นละออง	✓ - ปัจจุบันบริเวณที่มีแนวโน้มสูงว่าจะเกิดกิจกรรมการจราจร บริเวณพื้นที่ส่ง- รับ พัสดุ/คน ได้รับการติดตั้งป้าย “ห้ามติดเครื่องยนต์จะจอด” เรียบร้อย แล้ว นอกจากนี้ตามคู่มือการพักอาศัย ไอวี สาทร 10 เรื่อง พื้นที่จอดรถ (การ บริหารจัดการพื้นที่จอดรถ) ข้อที่ 9 มีข้อความที่สอดคล้องต่อมาตรการ	-	ภาพที่ 2.2-2 ถนน/เส้นทาง การจราจร ภาคผนวก ค-3 คู่มือการพัก อาศัย ไอวี สาทร 10
		✓ - ตามคู่มือการพักอาศัย ไอวี สาทร 10 เรื่อง พื้นที่จอดรถ (การบริหารจัดการ พื้นที่จอดรถ) ข้อที่ 12 ระบุให้มีการสัญจรภายในพื้นที่ด้วยความเร็วไม่เกิน 30 กิโลเมตร/ชั่วโมง ทั้งนี้จากการตรวจสอบเบื้องต้น พบว่าทางวิ่งรถส่วนใหญ่ เป็นทางลาดชันและมีระยะทางที่สั้น ความเร็วในการสัญจรจึงถูกควบคุมโดย อัตราเร็วด้วยสภาพพื้นที่ ซึ่งคาดว่าความเร็วดังกล่าวจะไม่เกินที่ 20 กิโลเมตร/ ชั่วโมง	-	ภาคผนวก ค-3 คู่มือการพัก อาศัย ไอวี สาทร 10

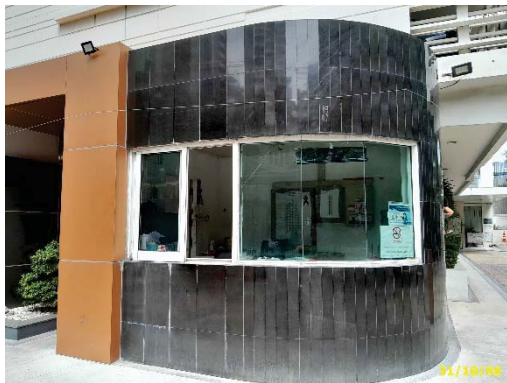
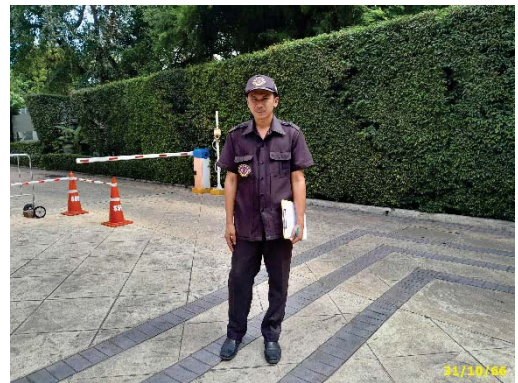
ป้อมและเจ้าหน้าที่รักษาความปลอดภัย

- จัดให้มีเจ้าหน้าที่หรือพนักงานรักษาความปลอดภัยคอยอำนวยความสะดวกให้สัญญาณจราจรในการเข้า-ออกพื้นที่โครงการ และที่จอดรถยนต์เพื่อความปลอดภัยของผู้พักอาศัยในโครงการ และผู้ที่สัญจรไปมาทั่วไป	✓	- โครงการมีการอำนวยความสะดวกด้านการจราจรบริเวณทางเข้า-ออก และได้รับการบริหารจัดการโดยเจ้าหน้าที่รักษาความปลอดภัยของโครงการเรียบร้อยแล้ว	ภาพที่ 2.2-2 ถนน/เส้นทาง การจราจร

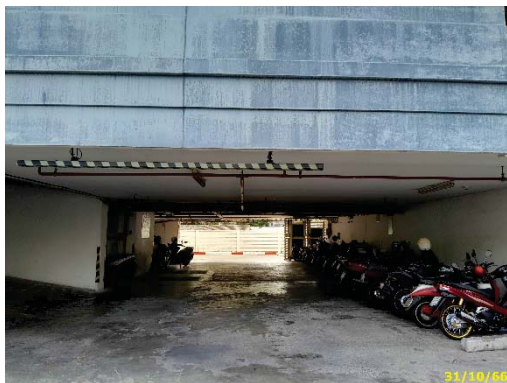
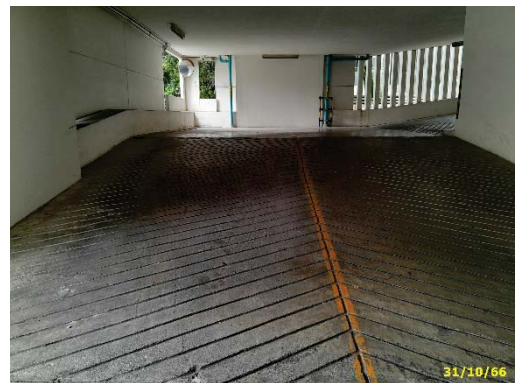
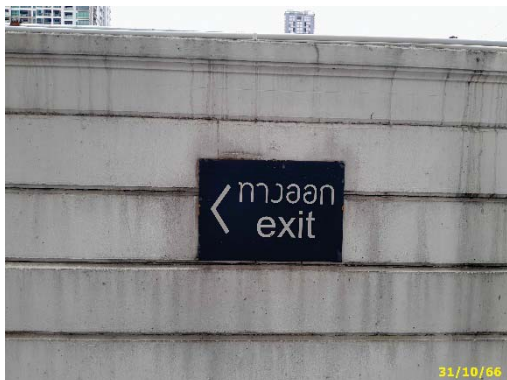
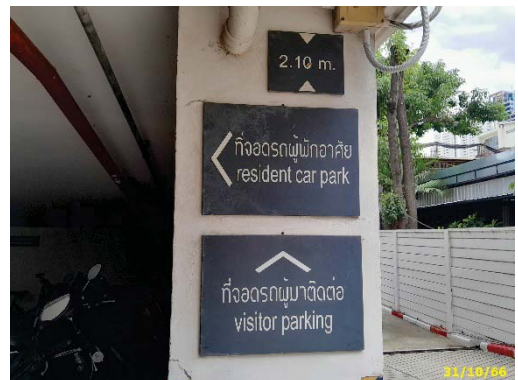
พื้นที่จอดรถภายในและเส้นทางการจราจร

3.2 การคมนาคมขนส่ง (ต่อ)	- จัดให้มีที่จอดรถภายในโครงการทั้งหมด 141 คัน ที่เพียงพอตามข้อกำหนด (ตามข้อกำหนด 139 คัน)	✓	- พื้นที่จอดรถภายในโครงการทั้งหมด 141 คัน ตามที่ระบุในมาตรฐาน ครบถ้วน	ภาพที่ 2.2-2 ถนน/เส้นทาง การจราจร

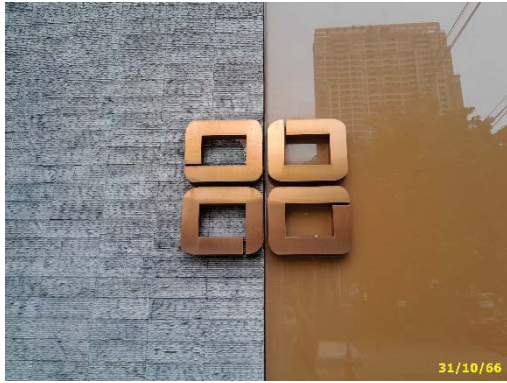
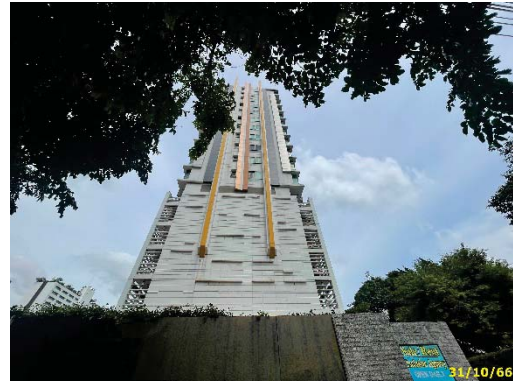
ภาพที่ 2.2-3 ลีอาคารและกระจกเขียวตัดแสง

1.2 สภาพภูมิอากาศและ อุตุนิยมวิทยา (ต่อ)	- ติดตั้งแผงบังแดดบริเวณกระจกหน้าต่าง เพื่อลดค่าความร้อนที่ อาจแผ่เข้ามาในอาคาร	✓	-	ภาพที่ 2.2-3 สื่ออาคารและ กระจกเขียวตัดแสง

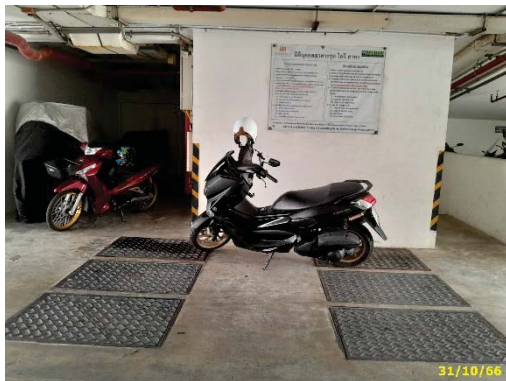
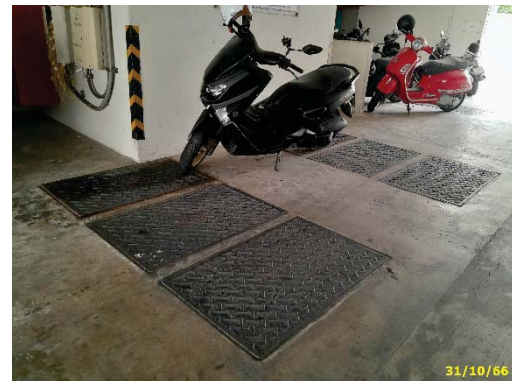
บริเวณพื้นที่ตั้งระบบบำบัดน้ำเสีย

2.1 แหล่งน้ำผิวดินและคุณภาพน้ำ	<ul style="list-style-type: none"><li>- จัดให้มีระบบบำบัดน้ำเสียขั้นต้นซึ่งประกอบด้วยถังตกไข่หมุนสำหรับบำบัดน้ำเสียคร้ว และถังแยกกาก และส่วนบำบัดขั้นที่สองด้วยระบบตะกอนเร่งที่ออกแบบให้รองรับน้ำเสียไม่น้อยกว่า 200 ลบ.ม./วัน</li><li>- สูบตะกอนจากถังกรองทุกๆ 60 วัน</li></ul>	<ul style="list-style-type: none"><li>✓ - ผู้พัฒนาโครงการจัดให้มีการก่อสร้างระบบบำบัดน้ำเสียแบบตะกอนเร่ง (Activated Sludge) จำนวน 1 ชุด ซึ่งรายละเอียดการก่อสร้างเป็นไปตามที่ได้เสนอในรายงานการวิเคราะห์ผลกระทบสิ่งแวดล้อม โดยลักษณะที่บ่งชี้ความเป็นจริง คือ สถานที่ตั้งของระบบบำบัดน้ำเสียและตำแหน่งของฝาย</li><li>✓ - โครงการมีเจ้าหน้าที่ในการดูแลตรวจสอบและบำรุงรักษาระบบบำบัดน้ำเสีย ทั้งนี้ ยังดำเนินการตรวจสอบปริมาณตะกอนของระบบบำบัดน้ำเสีย (ประจำเดือน) หากตรวจสอบแล้วพบว่าปริมาณตะกอนมีมากจนถึงระดับที่เหมาะสมในการสูบน้ำ เจ้าหน้าที่จะดำเนินการประสานหน่วยงานที่เกี่ยวข้องทันที</li><li>✓ - ปัจจุบันโครงการ ได้จัดให้มีพนักงานดูแลและตรวจสอบสภาพการทำงาน ของระบบบำบัดน้ำเสียอย่างสม่ำเสมอ เพื่อคงประสิทธิภาพการบำบัดน้ำเสีย ให้ได้ตามมาตรฐานที่วิศวกรออกแบบไว้</li></ul>	<ul style="list-style-type: none"><li>-</li><li>-</li></ul>	<ul style="list-style-type: none"><li>ภาพที่ 2.2-4 ระบบการจัดหาน้ำเสียและสิ่งปฏิกูล</li><li>-</li></ul>

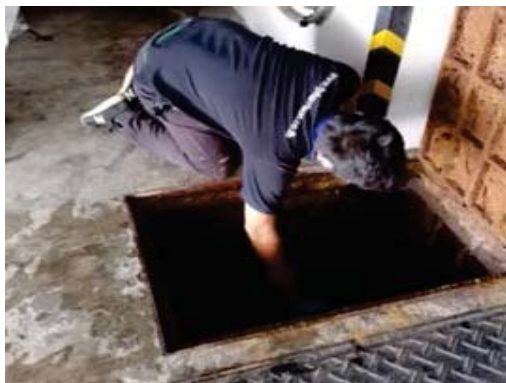
ตกไขมันจากบ่อดักไขมัน (ครั้งล่าสุด)

3.7 การบำบัดน้ำเสีย	<b>การจัดการสิ่งปฏิกูล</b> - ประสานให้สำนักงานเขตบางรัก เข้ามาสุ่มไปกำจัด 2 เดือน ครั้ง หรือ ตามสภาพการใช้งานจริง  - จัดให้มีระบบบำบัดน้ำเสียขั้นต้นซึ่งประกอบด้วยถังดักไขมัน สำหรับบำบัดน้ำเสียครัว และถังแยกกากและส่วนบำบัดขั้นที่สอง ด้วยระบบตะกอนแรงที่ออกแบบให้รองรับน้ำเสีย ไม่น้อยกว่า 200 ลบ.ม./วัน  - จัดให้มีการสูบลบตะกอนจากถังเกราะทุกๆ 60 วัน ต้องมีการ ติดตามตรวจสอบระบบบำบัดน้ำเสีย ให้มีประสิทธิภาพที่ต้องอยู่ เสมอโดยจัดให้มีช่างซ่อมแซมบำรุง ดูแลรักษาระบบบำบัดน้ำเสีย ดังนี้ 1. ให้ผู้พักอาศัยตรวจสอบและกำจัดไขมันที่อยู่ภายในถังดักไขมันที่ จัดไว้แต่ละห้องเป็นประจำทุกวัน เพื่อป้องกันกลิ่นเหม็นรบกวน	✓ - โครงการมีเจ้าหน้าที่ในการดูแลตรวจสอบและบำรุงรักษาระบบบำบัดน้ำเสีย ทั้งนี้ ยังดำเนินการตรวจสอบปริมาณตะกอนของระบบบำบัดน้ำเสีย (ประจำเดือน) หากตรวจสอบแล้วพบว่าปริมาณตะกอนมีมากจนถึงในระดับที่ เหมาะสมในการสูบลบ เจ้าหน้าที่จะดำเนินการประสานหน่วยงานที่เกี่ยวข้องทันที - ผู้พัฒนาโครงการจัดให้มีการก่อสร้างระบบบำบัดน้ำเสียแบบตะกอนแรง (Activated Sludge) จำนวน 1 ชุด ซึ่งรายละเอียดการก่อสร้างเป็นไปตามที่ ได้เสนอในรายงานการวิเคราะห์ผลกระทบสิ่งแวดล้อม โดยลักษณะที่บ่งชี้ ความเป็นจริง คือ สถานที่ตั้งของระบบบำบัดน้ำเสียและตำแหน่งของฝาท่อ - ตามมาตรการระบุให้โครงการต้องมีกิจกรรมในการบำรุงรักษาระบบบำบัด น้ำเสีย ทั้งนี้ โครงการมีการปฏิบัติได้อย่างสมบูรณ์สอดคล้องต่อมาตรการ อย่างต่อเนื่อง เรียวย่อยแล้ว	- ภาคผนวก ง-1 ผลการ วิเคราะห์คุณภาพน้ำที่ เกี่ยวข้องกับระบบบำบัด

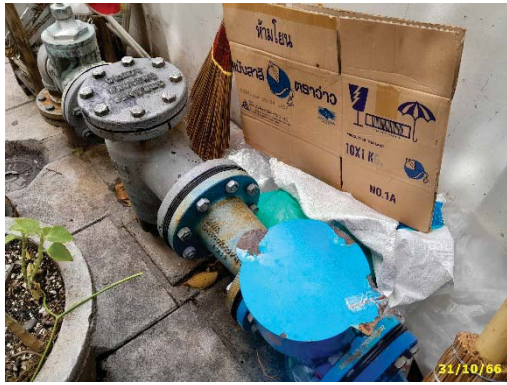
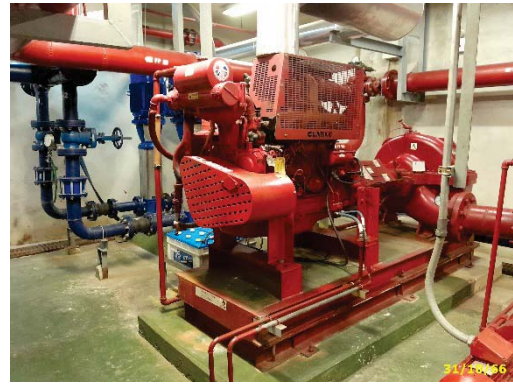
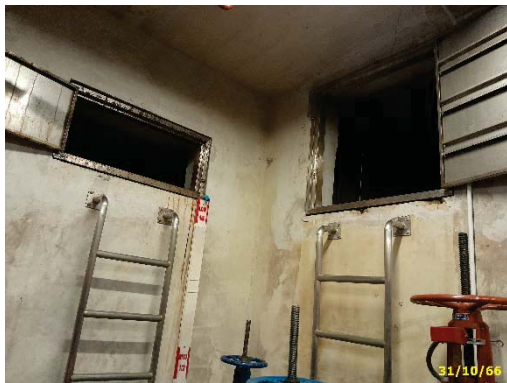
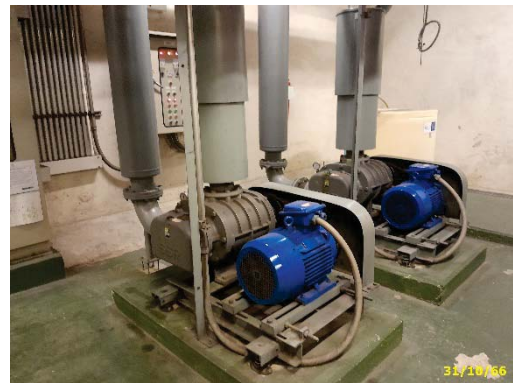
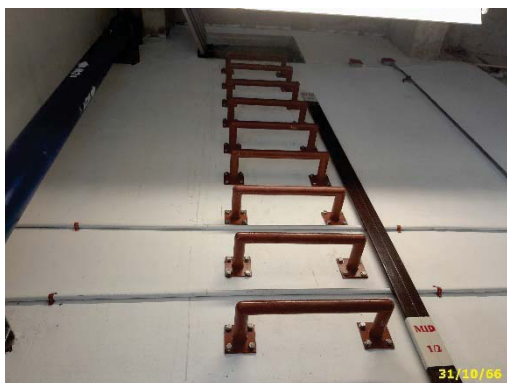
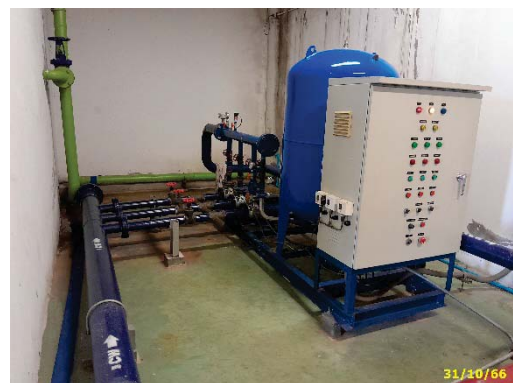
3.3 การใช้ไฟฟ้า (ต่อ)	- จัดตั้งสำรองน้ำใช้ติดตั้งความจุ 500 ลบ.ม. และถึงสำรองน้ำขึ้น หลังคาความจุ 44 ลบ.ม. สำรองน้ำใช้ในชั่วโมงใช้น้ำสูงสุดไม่น้อย กว่า 2 ชม. และสำรองน้ำดับเพลิงได้ไม่ต่ำกว่า 30 นาที	✓	- ระบบน้ำใช้ขอโครงการได้รับการก่อสร้างด้วยคุณสมบัติและลักษณะที่ สอดคล้องต่อข้อบัญญัติที่ระบุในมาตรการ อย่างครบถ้วน	ภาพที่ 2.2-5 ระบบน้ำใช้

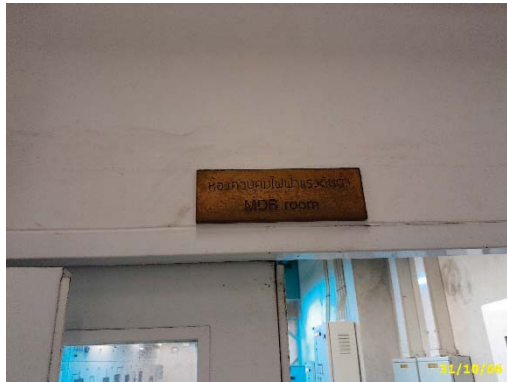
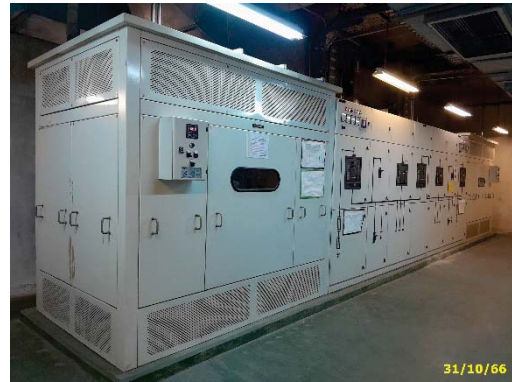
ระบบไฟฟ้าหลัก

- ปรับเปลี่ยนอุปกรณ์ไฟฟ้าเมื่อครบอายุการใช้งานและตรวจซ่อม บำรุงระบบไฟฟ้าอย่างสม่ำเสมอ	✓	- การตรวจสอบระบบไฟฟ้า เช่น ระบบไฟฟ้าส่องสว่าง เครื่องใช้ไฟฟ้าที่มีใช้ พื้นที่ส่วนกลาง จะดำเนินการตรวจสอบเป็นประจำทุกวันโดยช่างประจำ อาคาร ทั้งนี้หากผลการตรวจสอบพบว่าอุปกรณ์ที่ใช้ในระบบดังกล่าวได้รับ ความเสียหายจนไม่สามารถใช้งานได้ ช่างประจำอาคารจะแจ้งต่อบุคคล เพื่อดำเนินการปรับเปลี่ยนต่อไป	ภาพที่ 2.2-6 ระบบไฟฟ้า

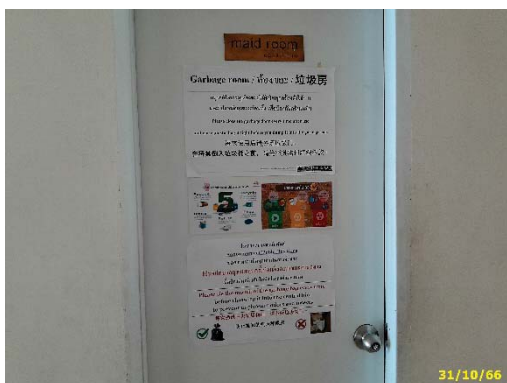
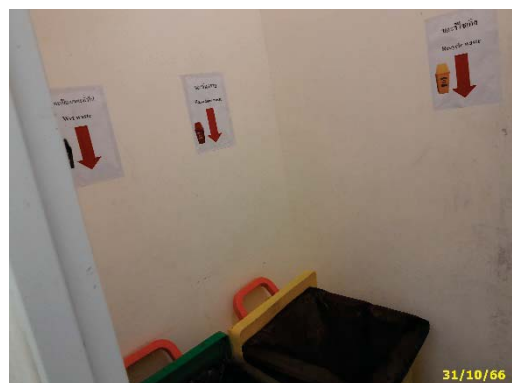
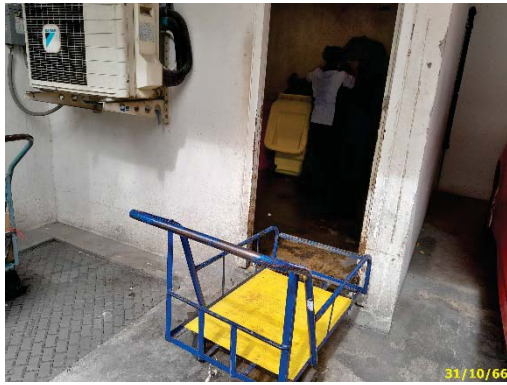
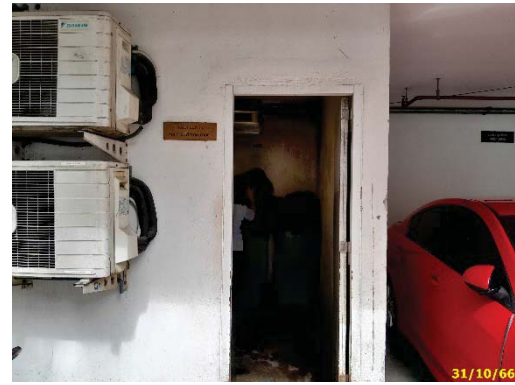
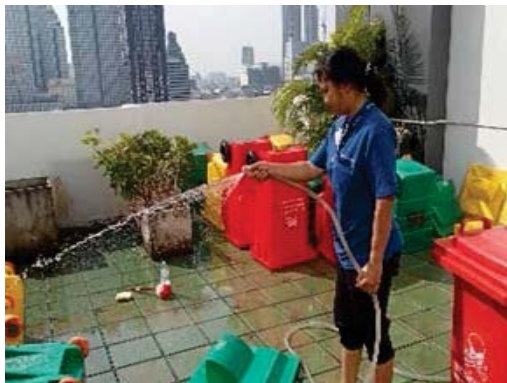
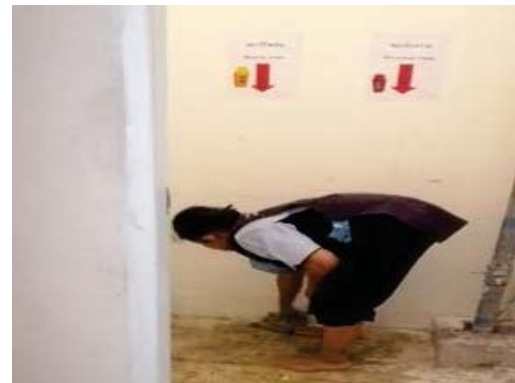
ภาพที่ 2.2-7 ระบบจัดการมูลฝอย

3.6 การจัดการขยะมูล ฝอย/สิ่งปฏิกูล	<p><b>มาตรการด้านการจัดการขยะมูลฝอย</b></p> <ul style="list-style-type: none"><li>- จัดตั้งถังขยะขนาด 100 ล. จำนวน 3 ถัง แบ่งเป็น ถังขยะเปียก ถังขยะแห้ง และถังขยะอันตราย อย่างละ 1 ถัง ไว้ภายในห้องพักขยะแต่ละชั้นที่สามารถรองรับขยะได้อย่างน้อย 1 วัน</li><li>- จัดตั้งถังขยะขนาด 100 ล. จำนวน 1 ถัง ไว้ภายในห้องพักขยะรวมในส่วนพักขยะแห้งสำหรับรองรับขยะอันตราย</li><li>- ติดป้ายประชาสัมพันธ์ให้ผู้พักอาศัยภายในโครงการคัดแยกขยะเปียก ขยะแห้ง และขยะอันตราย ก่อนทิ้งลงถังรองรับขยะที่โครงการจัดเตรียมไว้</li><li>- จัดพื้นที่สำหรับวางขยะเปียก ขยะแห้ง และขยะอันตรายภายในห้องพักขยะและติดป้ายให้ชัดเจนเพื่อความสะดวกในการเก็บขนของเจ้าหน้าที่จากสำนักงานเขตบางรัก</li><li>- จัดให้พนักงานรวบรวมขยะมูลฝอยทั้งหมดใส่ถุงดำแล้วขนถ่ายขยะมูลฝอยด้วยความระมัดระวังโดยใช้ผ้าคลุมรถขนถ่ายเพื่อป้องกันการตกหล่นของขยะมูลฝอย</li><li>- ทำความสะอาดถังพักและถังขยะอย่างน้อยสัปดาห์ละ 1 ครั้ง เพื่อป้องกันการเกิดกลิ่นเหม็นอันเนื่องมาจากการหมักหมมของขยะมูลฝอยเป็นการป้องกันแมลงวันหรือสัตว์พาหะนำโรคอื่นๆ มาใช้เป็นแหล่งเพาะพันธุ์ และระบายน้ำจากห้องพักขยะไปบำบัดยังระบบบำบัดน้ำเสียรวม</li></ul>	<p>✓</p> <ul style="list-style-type: none"><li>- โครงการจัดใหม่พื้นที่สำหรับจัดเก็บขยะมูลฝอยของที่พักอาศัยจำนวน 1 ห้อง/ชั้น ซึ่งภายในประกอบด้วยถังรองรับมูลฝอย จำนวน 3 ถัง โดยเป็นถังขนาด 100 ลิตร แบ่งเป็น ขยะเปียก ขยะแห้ง และถังขยะอันตราย อย่างละ 1 ถัง</li><li>✓ - จากการสำรวจเบื้องต้นในบริเวณถูกกำหนดให้เป็นพื้นที่รองรับมูลฝอยรวมของโครงการ พบว่าบริเวณดังกล่าวมี “ถังรองรับมูลฝอยชนิดอันตราย” ที่มีขนาด 100 ลิตร เป็นอย่างต่ำ จำนวน 1 ถัง ทั้งนี้ลักษณะภายนอกที่ปรากฏสามารถบ่งบอกชนิดของมูลฝอยรองรับได้อย่างชัดเจน</li><li>✓ - โครงการมีการติดป้ายประชาสัมพันธ์ให้ผู้พักอาศัยภายในโครงการคัดแยกขยะก่อนทิ้งลงถังที่โครงการจัดเตรียมไว้ เรียบร้อยแล้ว</li><li>✓ - ลักษณะและประเภทของมูลฝอยจะถูกระบุด้วยสีของภาชนะบรรจุ บริเวณพื้นที่ตั้งของถังรับ เรียบร้อยแล้ว</li><li>✓ - ปัจจุบันงานทำความสะอาดภายในพื้นที่โครงการทั้งหมดรวมไปถึงงานเก็บขนมูลฝอยอยู่ภายใต้การควบคุมของผู้รับเหมาได้แก่ บริษัท จอห์นสัน เอเซีย คลีนนิ่ง จำกัด ซึ่งเป็น บริษัทผู้ให้บริการทำความสะอาดโดยตรง ทั้งนี้พนักงานของบริษัทจะได้รับอบรมด้านการจัดการขยะเป็นอย่างดี</li><li>✓ - โครงการมอบหมายให้พนักงานของ บริษัท จอห์นสัน เอเซีย คลีนนิ่ง จำกัด ทำหน้าที่ในการทำความสะอาดห้องพักมูลฝอยรวม เพื่อรอการเก็บขนมูลฝอยของสำนักงานเขตบางรัก โดยปกติจะมีความถี่ของการดำเนินการที่ 2 วัน/ครั้ง ทั้งนี้ นอกจากมีการทำความสะอาดแล้วการตรวจสอบการคัดล้างของมูลฝอยจะได้รับการพิจารณาและตรวจสอบรวมด้วย</li></ul>	<p>-</p> <p>-</p> <p>-</p> <p>-</p> <p>-</p>	<p>ภาพที่ 2.2-7 ระบบจัดการ มูลฝอย</p> <p>ภาพที่ 2.2-7 ระบบจัดการ มูลฝอย</p> <p>ภาคผนวก ค-4 เอกสารการ ประชาสัมพันธ์ต่างๆ</p> <p>ภาพที่ 2.2-7 ระบบจัดการ มูลฝอย</p> <p>ภาคผนวก ค-6 สัญญาการ ว่าจ้าง บริษัททำความสะอาด สะอาด</p> <p>ภาพที่ 2.2-7 ระบบจัดการ มูลฝอย</p>

3.6 การจัดการขยะมูล ฝอย/สิ่งปฏิกูล (ต่อ)	<p>- ตรวจสอบภาชนะรองรับขยะมูลฝอยอยู่เสมอ หากพบว่าแตก ชำรุด หรือรั่วซึม จะต้องซ่อมแซมหรือแก้ไขให้พร้อมที่จะใช้งาน ได้อยู่เสมอ</p> <p>- ประสานงานไปยังสำนักงานเขตบางรักเพื่อขอความร่วมมือใน การเก็บขนขยะทั่วไปและขยะอันตรายภายในโครงการ</p> <p>- การรวบรวมขยะภายในห้องพักขยะจะต้องรวบรวมใส่ถุงดำ หรือ ถุงพลาสติกและมัดปากถุงให้แน่นหนา เพื่อป้องกันปัญหาเรื่อง กลิ่นและแมลงรบกวน</p> <p>- จัดทำป้ายติดบริเวณประตูห้องพักขยะในตำแหน่งที่เห็นได้ ชัดเจนว่า “ปิดประตูให้สนิท” เพื่อเป็นการเตือนให้พนักงานรักษา ความสะอาดทำการปิดประตูให้สนิท หลังจากนำทุกครั้งที่ขยะมา เก็บรวบรวม ซึ่งจะช่วยป้องกันปัญหาแมลงรบกวนได้</p> <p>- จัดที่จอดรถโดยเฉพาะเพื่อความสะดวกและรวดเร็วในการ เข้าเก็บขนขยะของหน่วยงาน</p>	<p>✓</p> <p>- ความสมบูรณ์ของภาชนะ ความสะอาด และภาวการณ์ติดตั้ง จะได้รับการ ตรวจสอบจากพนักงานทำความสะอาดเป็นประจำทุกวัน ทั้งนี้ หากพบว่า ภาชนะบรรจุอยู่ในสภาพที่ไม่สมบูรณ์ ผู้ปฏิบัติงานที่แจ้งแจ้งต่อนิติบุคคลเพื่อ ดำเนินการอนุมัติทรัพยากรเพื่อดำเนินการปรับเปลี่ยนพื้นที่</p> <p>✓</p> <p>- มูลฝอยทุกประเภทถูกส่งไปกำจัดยังสำนักงานเขตบางรัก ด้วยความถี่ 2 วัน/ครั้ง</p> <p>✓</p> <p>- ปัจจุบันงานทำความสะอาดภายในพื้นที่โครงการทั้งหมดรวมไปถึงงานเก็บ ขนมูลฝอยอยู่ภายใต้การควบคุมของผู้รับเหมาได้แก่ บริษัท จอร์นสัน เอเซีย คลีนนิ่ง จำกัด ซึ่งเป็น บริษัทผู้ให้บริการทำความสะอาดโดยตรง ทั้งนี้พนักงาน ของบริษัทดังกล่าวจะได้รับการอบรมด้านการจัดการขยะเป็นอย่างดี สามารถ ปฏิบัติได้สอดคล้องต่อมาตรฐานการอย่างดียิ่ง</p> <p>✓</p> <p>- ป้ายที่มีข้อความที่สอดคล้องต่อมาตรการได้รับการติดตั้งในบริเวณที่เป็น พื้นที่ที่มูลฝอยประจำชั้น เรียบร้อยแล้ว</p> <p>✓</p> <p>- โครงการจัดให้บริเวณด้านหน้าของห้องพักมูลฝอยรวมเป็นพื้นที่จอดรถเก็บ ขนมูลฝอยของสำนักงานเขตบางรัก เพื่อให้การเข้าเก็บขนขยะของหน่วยงาน สามารถทำได้อย่างสะดวกและรวดเร็ว</p>	-	ภาพที่ 2.2-7 ระบบจัดการ มูลฝอย

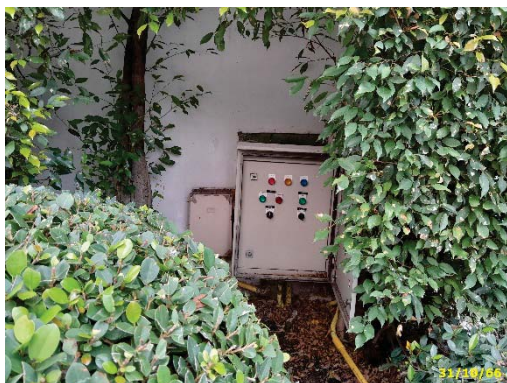
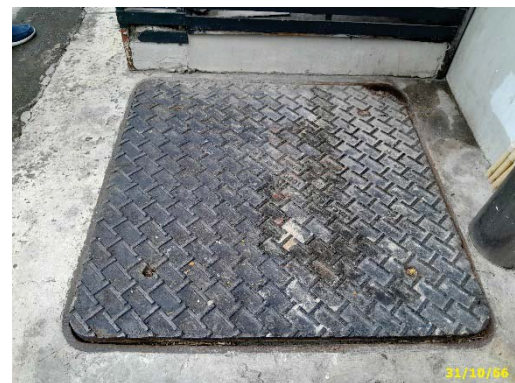
ภาพที่ 2.2-8 ระบายน้ำและการป้องกันน้ำท่วม

- จัดให้มีที่รวบรวมน้ำฝนภายในพื้นที่โครงการมายังบ่อหนองน้ำ ขนาด 120 ลูกบาศก์เมตร เพื่อรองรับน้ำส่วนเกินและสูบน้ำออก หลังฝนหยุดด้วยเครื่องสูบน้ำ 2 ตัว มีอัตราการระบาย 1.1 ลบ.ม./วินาที ซึ่งเมื่อรวมกับอัตราการระบายน้ำเสียในชั่วโมง สูงสุด 0.42 ลบ.ม./นาที่ จะเท่ากับอัตราการระบายน้ำก่อน พัฒนาโครงการ 1.52 ลบ.ม./วินาที	✓	- โครงการมีการก่อสร้างระบบหนองน้ำ ถูกต้องที่ตามคุณสมบัติที่ถูกระบุใน มาตรการ	ภาพที่ 2.2-8 ระบายน้ำและ การป้องกันน้ำท่วม

- ในการระบายน้ำส่วนเกินออกสู่ท่อระบายน้ำสาธารณะริม ถนนสาทรซอย 10 ด้านหน้าโครงการจะจัดให้มีตะแกรงปิด ด้านหน้าในตำแหน่งก่อนปล่อยออกเพื่อป้องกันขยะมูลฝอยลงสู่ ท่อระบายน้ำ	✓	- โครงการมีการก่อสร้างระบบหนองน้ำ ในการระบายน้ำส่วนเกินออกสู่ท่อ ระบายสาธารณะ เรียบร้อยแล้ว	ภาพที่ 2.2-8 ระบายน้ำและ การป้องกันน้ำท่วม

3.8 การระบายน้ำและ ป้องกันน้ำท่วม (ต่อ)	- ตรวจสอบระบายน้ำภายในโครงการอย่างสม่ำเสมอ 1 เดือน/ ครั้ง (หรือตามความเหมาะสม)  - ขุดลอกท่อระบายน้ำภายในโครงการ อย่างสม่ำเสมอ 1 เดือน/ ครั้ง (หรือตามความเหมาะสม)	✓  ✓	-  -	ภาพที่ 2.2-8 ระบายน้ำและ การป้องกันน้ำท่วม  ภาพที่ 2.2-8 ระบายน้ำและ การป้องกันน้ำท่วม

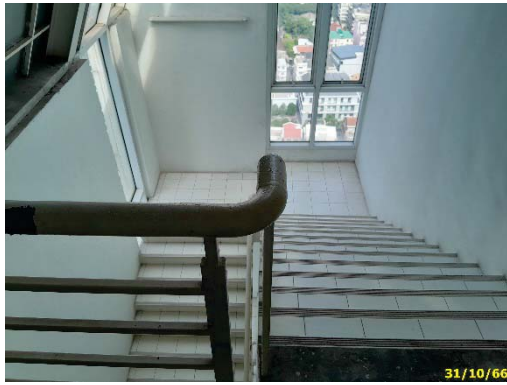
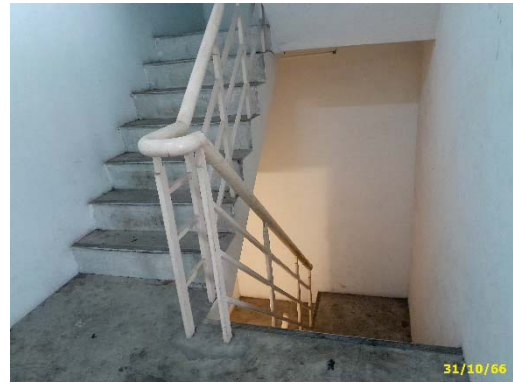
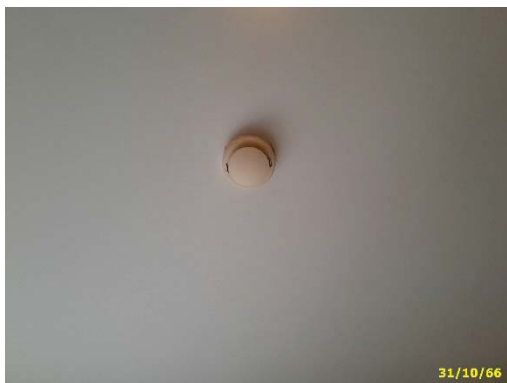
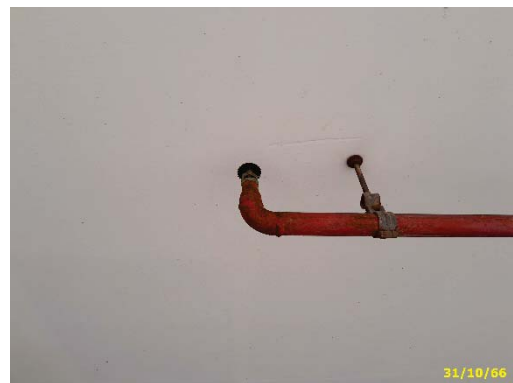
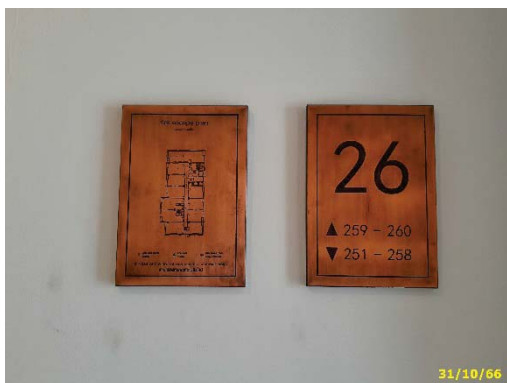
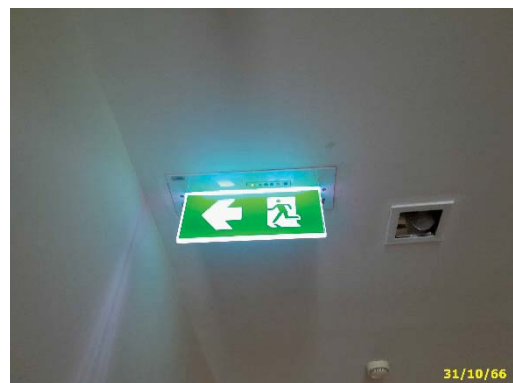
ภาพที่ 2.2-9 ระบบป้องกันอัคคีภัย

3.9 การป้องกันและ บรรเทาสาธารณภัย	- ติดตั้งระบบป้องกันอัคคีภัยตามข้อกำหนดของกฎกระทรวง ฉบับที่ 33 (พ.ศ.2535) ฉบับที่ 47 (พ.ศ.2540) และฉบับที่ 50 (พ.ศ.2543) ออกตามความในพรบ.ควบคุมอาคาร พ.ศ.2522 รวมทั้งข้อกำหนดที่เกี่ยวข้องอย่างครบถ้วนประกอบด้วยระบบ แจ้งเหตุเพลิงไหม้, อุปกรณ์แจ้งเหตุเพลิงไหม้แบบใช้มือ, อุปกรณ์ ส่งสัญญาณแจ้งเหตุเพลิงไหม้และประกาศ, อุปกรณ์ตรวจจับ อุณหภูมิ, อุปกรณ์ตรวจจับควัน, ไฟสัญญาณระยะไกล, นำสำรอง ดับเพลิงไม่ต่ำกว่า 30 นาที, หัวกระจายน้ำดับเพลิงอัตโนมัติ, ลิฟต์ดับเพลิง, ตู้ดับเพลิง, ระบบท่อเย็น 3 ท่อเย็น, หัวรับน้ำ ดับเพลิง 2 ชุด, เครื่องสูบน้ำดับเพลิง 1 ชุด, เครื่องดับเพลิงแบบ มือถือชนิด ABC ติดตั้งภายในตู้ดับเพลิง 1 ชุด/ตู้, พื้นที่หนีไฟทาง อากาศ ขนาดกว้างยาว เท่ากับ 10x10 ม. จุบรวมคนภายใน โครงการพื้นที่ 325 ตร.ม. (สัดส่วนไม่น้อยกว่า 0.25 ตร.ม./คน),	✓	-	ภาพที่ 2.2-9 ระบบป้องกัน อัคคีภัย

3.9 การป้องกันและ บรรเทาสาธารณภัย (ต่อ)	บันไดหนีไฟ, ถนนโดยรอบอาคารกว้าง 6 ม., ป้ายบอกทางหนีไฟ และไฟสำหรับฉุกเฉิน, แบบแปลนแผนผังตำแหน่งที่ตั้งถังอุปกรณ์ ดับเพลิง และระบบป้องกันฟ้าผ่า - ติดต่อประสานงานหน่วยงานที่เกี่ยวข้องในการซ้อมดับเพลิง ประจำปีของอาคาร เพื่อให้เกิดความคุ้นเคยกับสภาพพื้นที่ และ ลักษณะทั่วไปของอาคาร ซึ่งจะช่วยให้การระงับเหตุเป็น ไปได้ โดยสะดวกและรวดเร็วยิ่งขึ้น - จัดให้มีการซ้อมอพยพหนีไฟประจำปีเพื่อให้ผู้พักอาศัยเกิด ความคุ้นเคยกับลักษณะพื้นที่ที่โครงสร้างอาคารพื้นที่ปลอดภัย และไม่ปลอดภัยในแต่ละส่วนของอาคาร	✓ - การฝึกซ้อมดับเพลิงและอพยพหนีไฟ โครงการได้มีการดำเนินการปีละ 1 ครั้ง ซึ่งครั้งล่าสุดได้มีการดำเนินการในวันที่ 19 สิงหาคม 2566 โดยสำนัก ป้องกันและบรรเทาสาธารณภัย	-	ภาคผนวก ค-7 เอกสารการ ฝึกซ้อมดับเพลิงและอพยพ หนีไฟ ประจำปี

- ป้ายแนะนำการใช้อุปกรณ์ในระบป้องกันและระงับอัคคีภัยได้รับการติดตั้ง บริเวณที่ตั้งของอุปกรณ์เป็นที่เรียบร้อยแล้ว ทั้งนี้ คำนะนำการใช้งานของ อุปกรณ์บางชนิดมีการระบุในฉลากของอุปกรณ์	-	ภาพที่ 2.2-9 ระบบป้องกัน อัคคีภัย

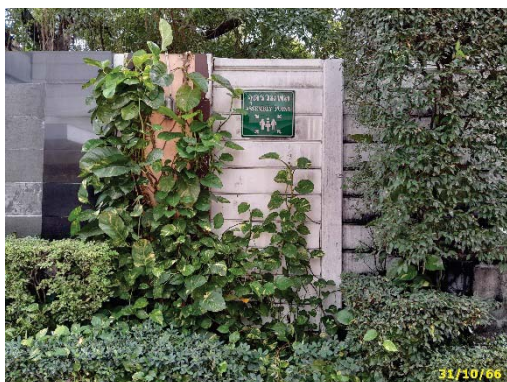
พื้นที่จุดรวมพล

- จัดเตรียมพื้นที่จุดรวมพลขนาด 325 ตร.ม.เพื่อรองรับจำนวนผู้พักอาศัยภายในโครงการได้ทั้งหมด (0.25 ตร.ม./คน)	✓	-	ภาพที่ 2.2-9 ระบบป้องกันอัคคีภัย
	<b>จัดมาตรการเกี่ยวกับการใช้ไฟฟ้าเมื่อเกิดเพลิงไหม้ ดังนี้</b> (1) เมื่อทราบว่าเกิดไฟฟ้าไหม้ให้เจ้าหน้าที่รักษาความปลอดภัยประจำอาคารตรวจสอบและช่วยเหลือผู้ที่ติดอยู่ในลิฟต์ โดยควบคุมลิฟต์ให้ลงมาหยุดที่ชั้น 1 เพื่อช่วยเหลือผู้ที่ติดอยู่ในลิฟต์ให้ออกจากลิฟต์ได้อย่างปลอดภัย (2) เมื่อตรวจสอบจนมั่นใจแล้วว่าไม่มีผู้ติดอยู่ในลิฟต์เจ้าหน้าที่จะต้องปิดลิฟต์ที่จ่ายไฟให้กับลิฟต์เพื่อป้องกันไม่ให้ผู้พักอาศัยในอาคารใช้ลิฟต์ในขณะที่เกิดเพลิงไหม้ (3) ติดป้ายประกาศเตือน “ห้ามใช้ลิฟต์ในขณะที่เกิดเพลิงไหม้เด็ดขาด” ไว้บริเวณหน้าโถงลิฟต์พร้อมไฟเพื่อเตรียมความพร้อมของบุคลากรและผู้พักอาศัยในโครงการเป็นประจำปีละ 1 ครั้ง	✓	-	ภาพที่ 2.2-9 ระบบป้องกันอัคคีภัย ภาคผนวก ค-7 เอกสารการฝึกซ้อมดับเพลิงและอพยพหนีไฟ ประจำปี

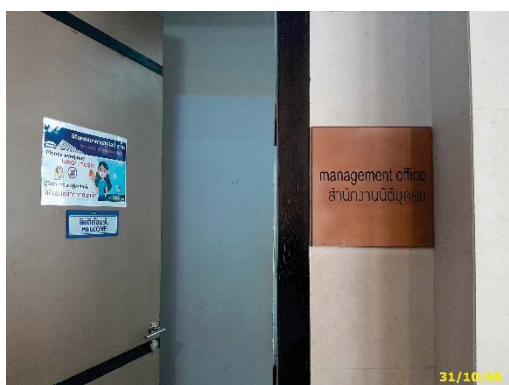
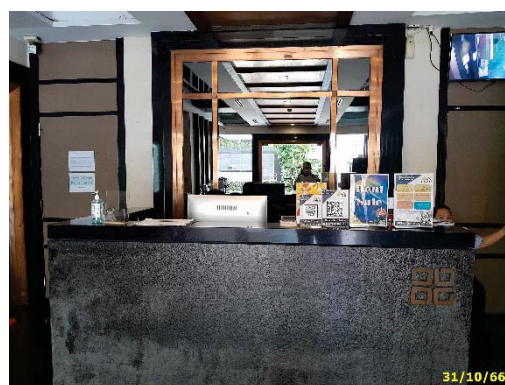
4.1 สภาวะสิ่งแวดล้อม เศรษฐกิจ (ต่อ)	<ul style="list-style-type: none"><li>- จัดให้มีการระบบติดตามเรื่องร้องเรียนของชุมชน ภายหลังการเปิดดำเนินโครงการ</li><li>- จัดสำรองเงินชดเชยกรณีผู้ได้รับผลกระทบจากการเปิดดำเนินโครงการเป็นจำนวนเงิน 2,000,000 บาท เป็นระยะ เวลา 2 ปี ภายหลังเปิดดำเนินโครงการ</li><li>- ตรวจสอบระบบสุขาภิบาลต่างๆ ภายในโครงการอย่างสม่ำเสมอทั้งระบบบำบัดน้ำเสีย การจัดการขยะมูลฝอย</li><li>- เพื่อความสะอาดและถูกสุขอนามัย กำชับให้มีการทำความสะอาด บริเวณห้องพักขยะรวมของโครงการอาทิตย์ละครั้ง หลังจาก สำนักรงานเขตบางรักเข้ามาทำการเก็บขยะมูลฝอย ไม่ให้เป็นแหล่ง เพาะพันธุ์ของสัตว์ ซึ่งเป็นพาหะนำโรค</li></ul>	<p>✓</p> <ul style="list-style-type: none"><li>- โครงการการติดตามเรื่องร้องเรียนของชุมชน โดยผู้อาศัยรอบโครงการสามารถเข้ามาร้องเรียนต่อโครงการได้โดยตรงที่สำนักงานนิติบุคคลอาคารชุด ได้ตลอดระยะเวลาทำการ</li><li>- ทางโครงการได้ยุติการปฏิบัติเป็นที่เรียบร้อยแล้ว เนื่องจากหากนับเวลาตั้งแต่มีการจดทะเบียนนิติบุคคลอาคารชุดจนถึงปัจจุบัน โครงการเปิดดำเนินการมากกว่า 2 ปี ซึ่งระหว่างช่วงเวลาดังกล่าวโครงการไม่ได้รับการร้องเรียนในเรื่องของการบดบังแสงแดดและทิศทางการวางลมจากผู้อาศัยโดยรอบแต่อย่างใด</li></ul> <p>✓</p> <ul style="list-style-type: none"><li>- ปัจจุบันโครงการ IVY SATHORN มีจัดให้มีพนักงานตรวจสอบระบบสุขาภิบาลต่างๆ ภายในโครงการอย่างสม่ำเสมอทั้งระบบบำบัดน้ำเสีย การจัดการขยะมูลฝอย</li><li>- โครงการมอบหมายให้พนักงานของ บริษัท จอห์นสัน เอเซีย คลีนนิ่ง จำกัด ทำหน้าที่ในการทำความสะอาดห้องพักมูลฝอยรวม เพื่อการเก็บขนมูลฝอยของสำนักงานเขตบางรัก โดยปกติจะมีความถี่ของการดำเนินการที่ 2 วัน/ครั้ง ทั้งนี้ นอกจากมีการทำความสะอาดแล้วการตรวจสอบการตกค้างของมูลฝอย จะได้รับการพิจารณาและตรวจสอบรวมด้วย</li></ul>	-	ภาพที่ 2.2-10 สำนักงานนิติบุคคลอาคารชุด
