ภาคผนวกที่ 7

ภาพถ่ายผลการปฏิบัติตามมาตรการป้องกันและแก้ไขผลกระทบสิ่งแวดล้อม และติดตามตรวจสอบคุณภาพสิ่งแวดล้อม  
โครงการโซคพัฒนา (ระยะก่อสร้างทั่วไป) ประจำเดือนกรกฎาคม-ธันวาคม 2566

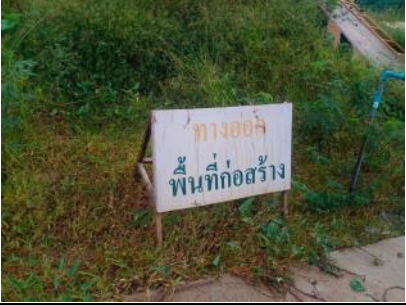
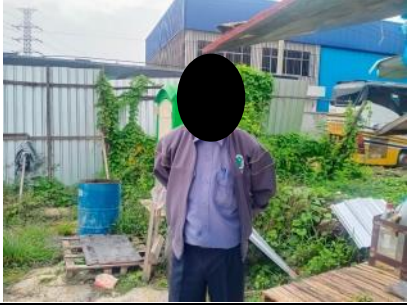
รูปที่ ๗7.26 ป้ายแสดงทางเข้า-ออกโครงการ	รูปที่ ๗7.27 เจ้าหน้าที่รักษาความปลอดภัย

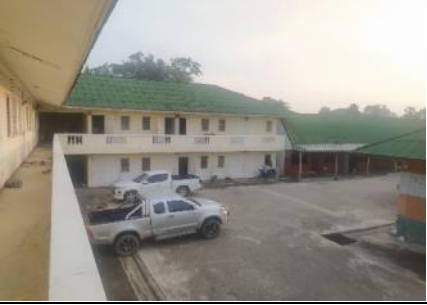
รูปที่ ๗7.28 บ้านพักคนงาน	รูปที่ ๗7.29 หัวหน้าคนงานก่อสร้าง

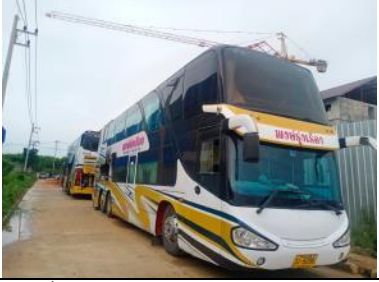
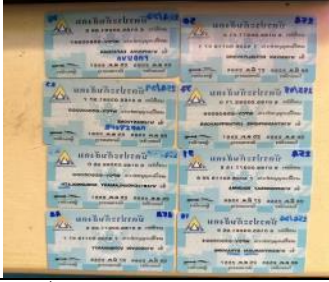
รูปที่ ๗7.34 รถรับ-ส่งคนงานก่อสร้าง	รูปที่ ๗7.35 ประกันสังคมคนงาน

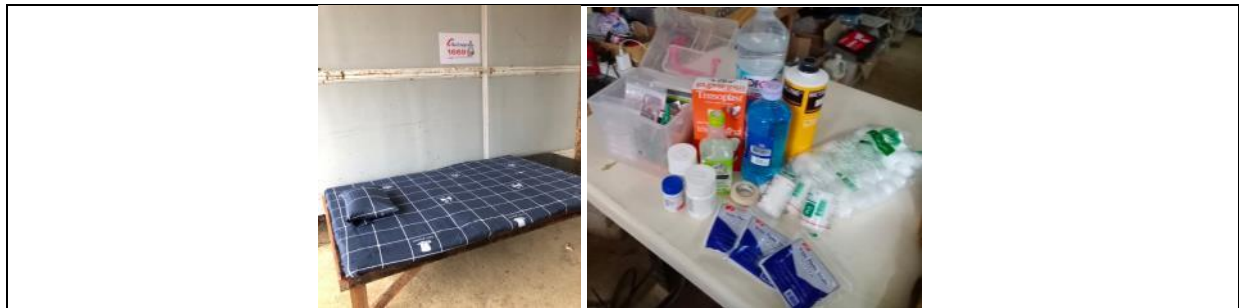
รูปที่ ผ7.36 จุดปฐมพยาบาลเบื้องต้น

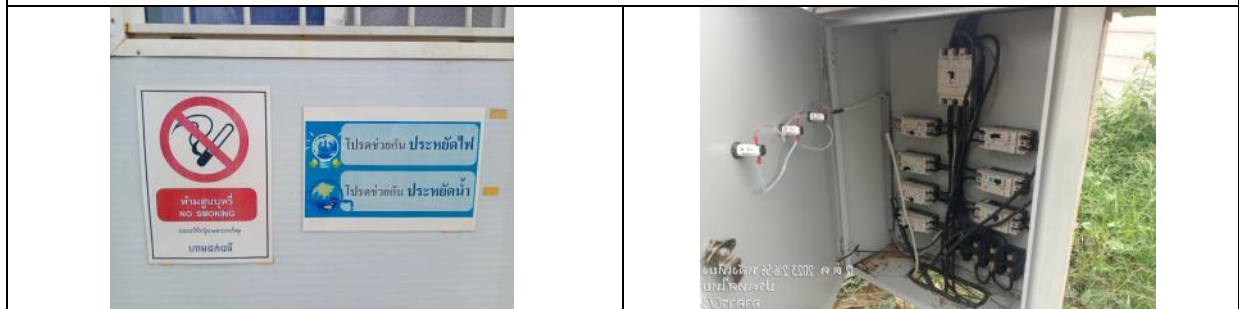
รูปที่ ผ7.37 ป้ายห้ามสูบบุหรี่

รูปที่ ผ7.38 อุปกรณ์ตัดไฟฟ้าอัตโนมัติ

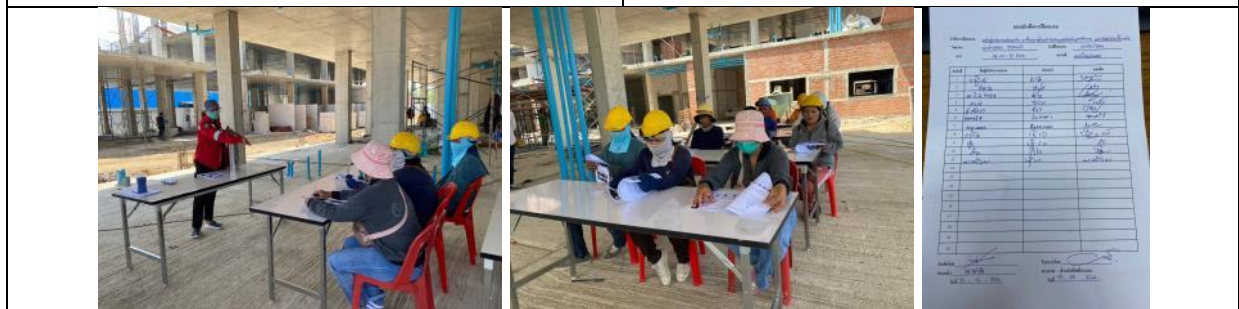
รูปที่ ผ7.39 อบรมคนงานเรื่องสาเหตุแห่งอัคคีภัย

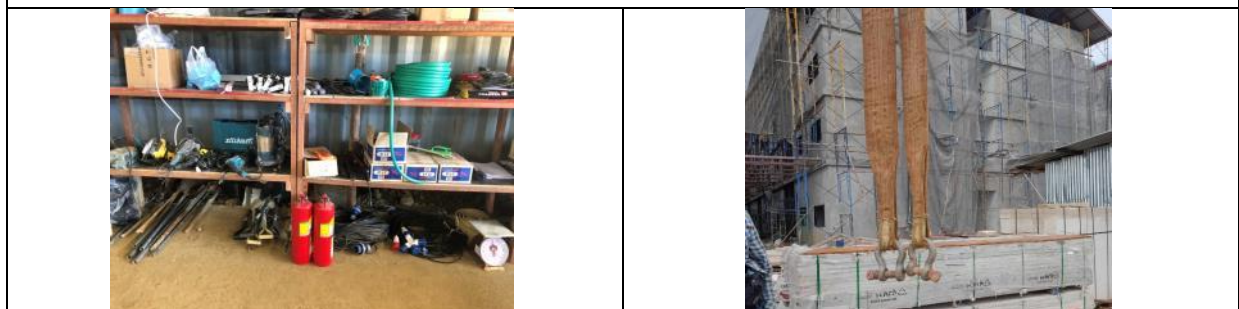
รูปที่ ผ7.40 ถังดับเพลิงแบบมือถือชนิดผงเคมีแห้ง

รูปที่ ผ7.41 ชุดล็อกป้องกันลวดสลิงหลุดจากตะขอของปั้นจั่น

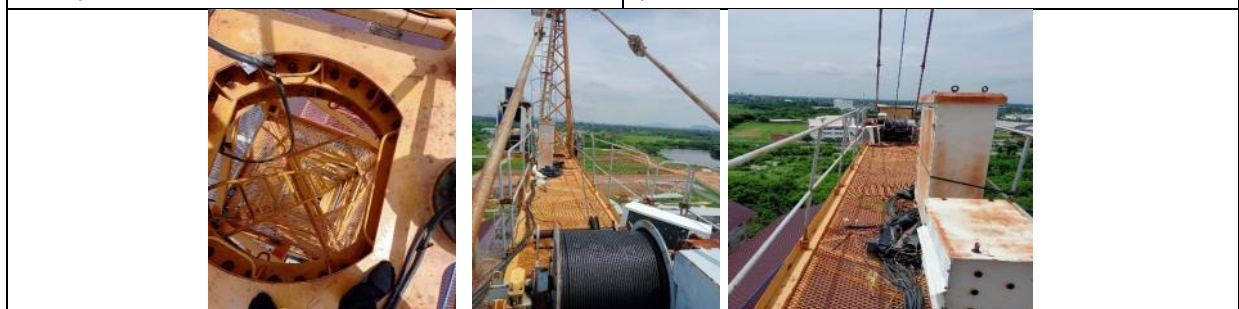
รูปที่ ผ7.42 บันไดพร้อมราวจับและโครงโลหะกันตก

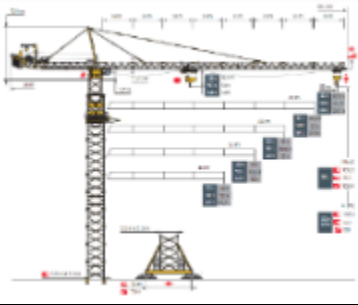
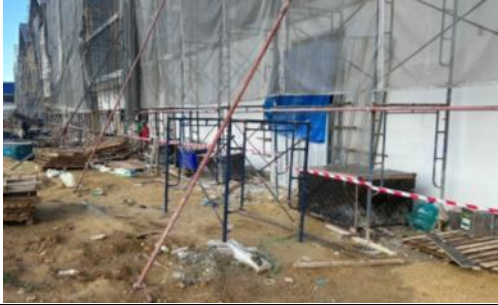
<p>รูปที่ ๗7.45 ตารางการยกสิ่งของ ซึ่งแสดงรายละเอียดเกี่ยวกับน้ำหนักสิ่งของ มุมองศา</p>	<p>รูปที่ ๗7.46 เส้นแสดงเขตอันตราย บริเวณปั้นจั่นเคลื่อนย้ายสิ่งของ</p>
