ผลการปฏิบัติตามมาตรการป้องกันและแก้ไขผลกระทบ สิ่งแวดล้อม

ผลการปฏิบัติตามมาตรการป้องกันและแก้ไขผลกระทบสิ่งแวดล้อม

ตารางที่ 2.2-1 มาตรการป้องกันและแก้ไขผลกระทบสิ่งแวดล้อมโครงการ เช่นทรีค ซีน สุขุมวิท 64 (ระยะดำเนินการ)

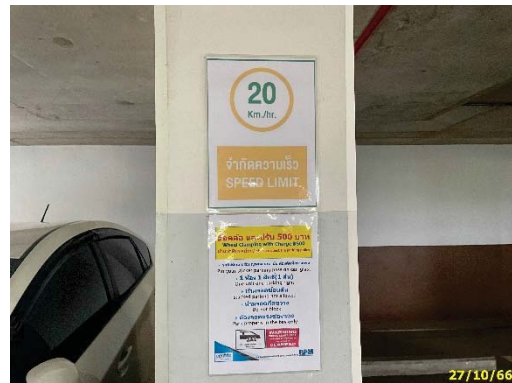
ป้ายสัญลักษณ์ “จำกัดความเร็ว”

- จัดให้มีคันชะลอเป็นระยะ เพื่อช่วยลดความเร็วของรถภายในโครงการ เพื่อลดป้ายจำกัดความเร็วไม่เกิน 30 กม./ชม.	◎	ตารางที่ 4-2	ภาพที่ 2.2-1 การจราจร
	- ติดตั้งไฟฟ้าให้แสงสว่างบริเวณทางเข้า-ออก โครงการ และบริเวณลานจอดรถเพื่อให้แสงสว่างในเวลากลางคืน	✓	-	ภาพที่ 2.2-8 ร้วไฟฟ้าส่องสว่าง

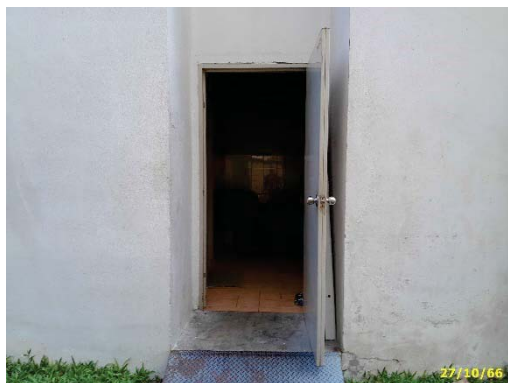
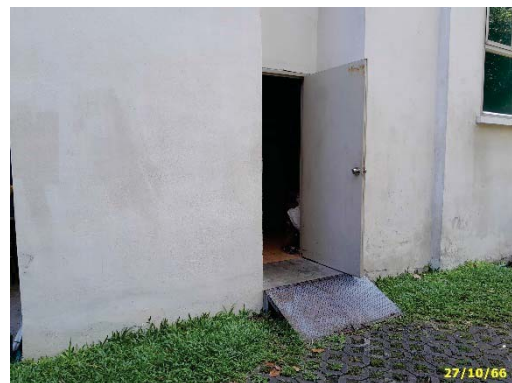
3.4 มูลฝอย	- จัดให้มีห้องพักขยะแต่ละชั้นวางถังขยะเปียก ขยะแห้ง และขยะอันตรายอย่างละ 1 ถัง	◎	ตารางที่ 4-2	ภาพที่ 2.2-7 ห้องพักมูลฝอย

ห้องพักมูลฝอยรวม

พื้นที่สำหรับจอดรถเก็บขนมูลฝอย

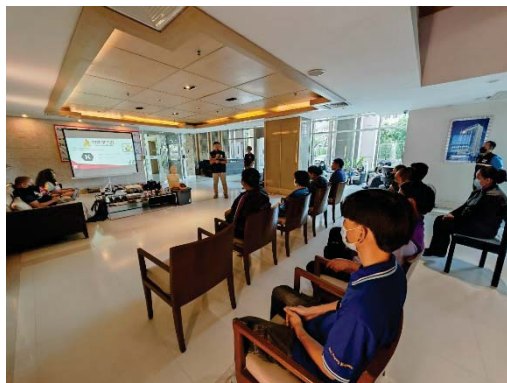
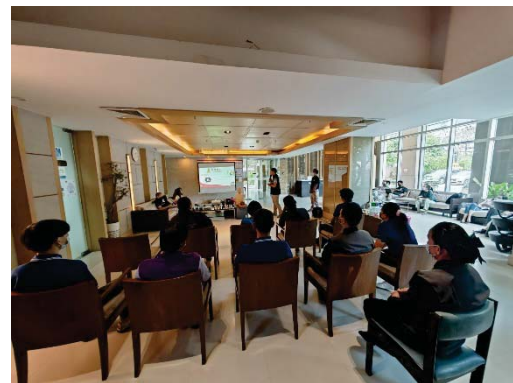
ภาพที่ 2.2-11 การซ้อมอพยพเพลิงไหม้

4.3 การป้องกันและ บรรเทาสาธารณภัย (ต่อ)	- จัดอบรมและซ้อมการอพยพคนกรณีเพลิงไหม้อย่างน้อย ปีละ 1 ครั้ง โดยติดต่อประสานงานกับสถานีดับเพลิงพระโขนง มาจัดอบรม และซักซ้อมแผนอพยพและป้องกันอัคคีภัยให้กับโครงการ	✓	- โครงการมีการซ้อมอพยพเพลิงไหม้อย่างน้อยปีละ 1 ครั้ง ซึ่งในปี 2566 โครงการจะดำเนินการในช่วงปลายปีทุกปี เรียบร้อยแล้ว	ภาพที่ 2.2-11 การซ้อมอพยพ เพลิงไหม้ ภาคผนวก ค-4 เอกสารรับรอง การซ้อมเพลิงไหม้
