ผลการปฏิบัติตามมาตรการป้องกันและ
แก้ไขผลกระทบสิ่งแวดล้อม

ตารางที่ 2-1 ผลการปฏิบัติตามมาตรการป้องกันและแก้ไขผลกระทบสิ่งแวดล้อม โครงการ ดี คอนโด ริน ระยะดำเนินการ ระหว่างเดือนกรกฎาคม ถึงธันวาคม พ.ศ. 2566

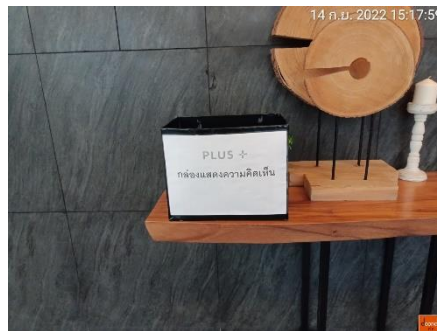
ภาพที่ 2-1 กล้องแสดงความคิดเห็น

1. มาตรการทั่วไป (ต่อ)	5. หากได้รับการร้องเรียนจากประชาชนว่าได้รับความเดือดร้อนรำคาญจากกิจกรรมดำเนินการโครงการหรือโครงการก่อให้เกิดความเสียหายแก่สาธารณสุขสมบัติ หรือชีวิตและทรัพย์สินของประชาชน เจ้าของโครงการหรือนิติบุคคลผู้รับโอนสิทธิ และหน้าที่ให้ปฏิบัติตามมาตรการป้องกัน และแก้ไขผลกระทบสิ่งแวดล้อม และมาตรการติดตามตรวจสอบผลกระทบสิ่งแวดล้อม จะต้องดำเนินการแก้ไขปัญหาดังกล่าวโดยไม่ชักช้า และแจ้งหน่วยงานที่มีอำนาจอนุญาตตามกฎหมายกำหนด และหน่วยงานที่เกี่ยวข้องทราบ เพื่อหาแนวทางและมาตรการในการแก้ไขปัญหาต่อไป	- หากประชาชนโดยรอบโครงการได้รับความเดือดร้อนรำคาญจากกิจกรรมการดำเนินโครงการหรือโครงการก่อให้เกิดความเสียหายแก่สาธารณสุขสมบัติหรือชีวิตและทรัพย์สินของประชาชน สามารถแจ้งมายังนิติบุคคลอาคารชุด ดี คอนโด ริน ได้โดยตรง โดยนิติบุคคลฯ จัดให้มีกล่องแสดงความคิดเห็นไว้บริเวณป้อมยามและห้องรับรองภายในโครงการ ทั้งนี้ นิติบุคคลฯ จะดำเนินการแก้ไขปัญหาดังกล่าวโดยไม่ชักช้า และแจ้งหน่วยงานอนุญาต สำนักงานนโยบายและแผนทรัพยากรธรรมชาติและสิ่งแวดล้อม และหน่วยงานที่เกี่ยวข้องทราบ เพื่อหาแนวทางและมาตรการในการแก้ไขปัญหาต่อไป	-	ภาพที่ 2-1 กล่องแสดงความคิดเห็น

3. จัดให้มีกล่องรับความคิดเห็นติดตั้งไว้ที่ป้อมยาม เพื่อรับเรื่องร้องเรียนหากพบว่ามีเรื่องร้องเรียน ต้องดำเนินการแก้ไขปัญหาโดยเร่งด่วน	- โครงการมีกล่องรับความคิดเห็นติดตั้งไว้ที่ป้อมยาม เพื่อรับเรื่องร้องเรียนหากพบว่ามีเรื่องร้องเรียนต้อง ดำเนินการแก้ไขปัญหาโดยเร่งด่วน	-	ภาพที่ 2-1 กล่องแสดงความคิดเห็น

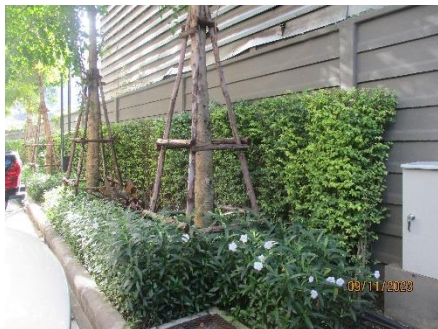
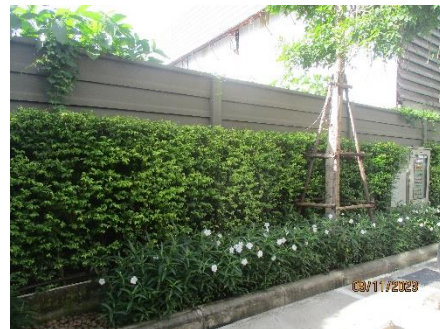
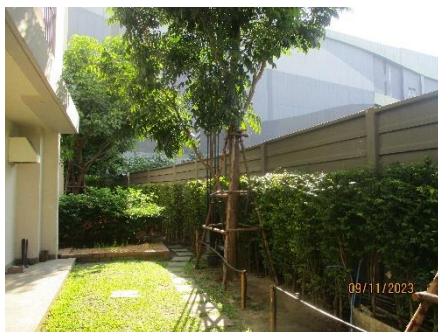
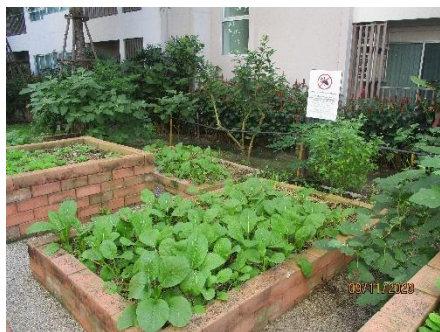
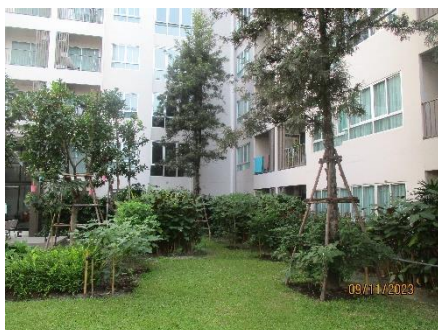
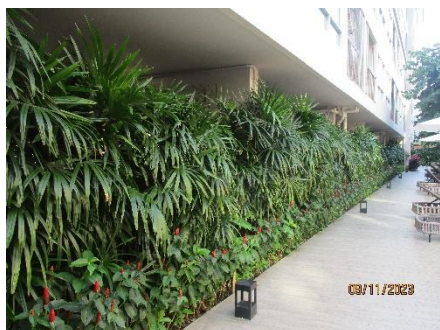
2. ทรัพยากรทางกายภาพ 2.1 สภาพภูมิประเทศ	1. กำหนดพื้นที่ฟื้นฟูในบริเวณพื้นที่สีเขียวตามผัง ของโครงการ	- โครงการได้กำหนดพื้นที่ฟื้นฟูในบริเวณพื้นที่สีเขียว ตามผังของโครงการ และจัดจ้างบริษัทเอกชนเข้ามาดูแล รักษาพื้นที่สีเขียวของโครงการ	-	ภาคผนวก ข-1 แผนผังพื้นที่สีเขียวของโครงการ ภาคผนวก ข-2 สัญญาการว่าจ้างดูแลรักษาพื้นที่ สีเขียวของโครงการ ภาพที่ 2-2 พื้นที่สีเขียวของโครงการ

2. เก็บตัวอย่างดินเพื่อตรวจสอบคุณสมบัติของดิน เพื่อวางแผนในการปรับปรุงดิน	- โครงการยังไม่พบปัญหาจากดิน โดยสังเกตจาก สภาพต้นไม้ในพื้นที่สีเขียวของโครงการยังคง เจริญเติบโตได้ดี	-	ภาพที่ 2-2 พื้นที่สีเขียวของโครงการ

2.1 สภาพภูมิประเทศ (ต่อ)	5. จัดให้มีพื้นที่สีเขียว 1,354 ตารางเมตร	- โครงการจัดให้มีพื้นที่สีเขียวประมาณ 1,354 ตารางเมตร	-	ภาคผนวก ข-1 แผนผังพื้นที่สีเขียวของโครงการ ภาพที่ 2-2 พื้นที่สีเขียวของโครงการ

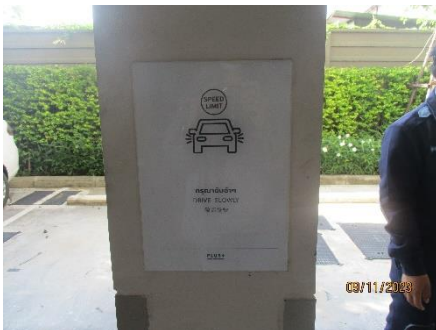
2.3 สภาพภูมิอากาศและ ปริมาณคุณภาพอากาศ	1. ควบคุมความเร็วของรถภายในโครงการเพื่อลดการฟุ้งกระจายของฝุ่นละออง เช่น ป้ายจำกัดความเร็ว เป็นต้น	- โครงการมีป้ายจำกัดความเร็วในพื้นที่โครงการ เพื่อลดการฟุ้งกระจายของฝุ่นละออง	-	ภาพที่ 2-4 ป้ายจำกัดความเร็วของโครงการ

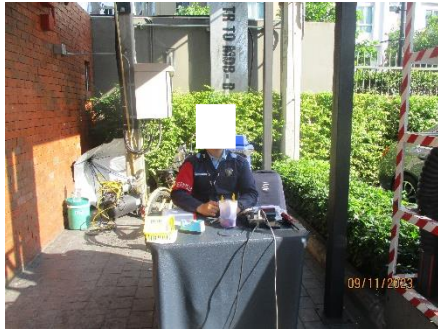
ภาพที่ 2-6 เจ้าหน้าที่อำนวยความสะดวกการจราจร

3. จัดให้มีเจ้าหน้าที่อำนวยความสะดวกในการจราจร	- โครงการมีเจ้าหน้าที่คอยอำนวยความสะดวกในการจราจรในพื้นที่โครงการ	-	ภาพที่ 2-6 เจ้าหน้าที่อำนวยความสะดวก การจราจร

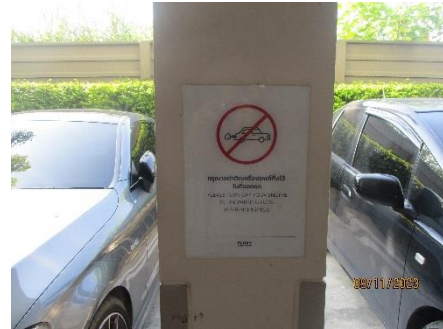
2.3 สภาพภูมิอากาศและ ปริมาณคุณภาพอากาศ (ต่อ)	4. ติดป้ายห้ามติดเครื่องยนต์ทิ้งไว้บริเวณลานจอดรถยนต์ โดยดับเครื่องทันทีเมื่อจอดรถแล้ว	- มีป้ายห้ามติดเครื่องยนต์ทิ้งไว้บริเวณลานจอดรถยนต์	-	ภาพที่ 2-7 ป้ายห้ามติดเครื่องยนต์

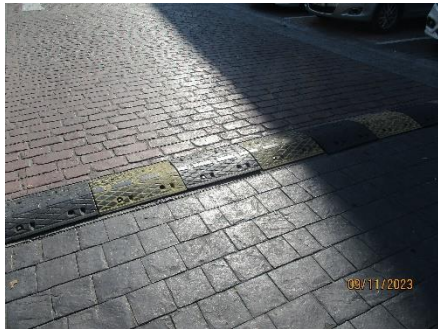
ภาพที่ 2-8 สันนูนชะลอความเร็ว

2.4 เสียง	1. จัดให้มีเจ้าหน้าที่รักษาความปลอดภัย ควบคุมความเร็วของการใช้รถในบริเวณพื้นที่โครงการ เช่น ติดป้ายจำกัดความเร็ว ติดตั้งสัญญาณชะลอความเร็ว เพื่อลดความเร็วและระดับเสียงที่เกิดจากการสัญจรของรถยนต์ให้ลดลง	- โครงการมีเจ้าหน้าที่รักษาความปลอดภัยคอยควบคุมความเร็วของการใช้รถในบริเวณพื้นที่โครงการ จัดให้ติดป้ายจำกัดความเร็ว สัญญาณชะลอความเร็ว เพื่อลดความเร็วและระดับเสียงจากการสัญจรของรถในโครงการ	-	ภาพที่ 2-4 ป้ายจำกัดความเร็วของโครงการ ภาพที่ 2-6 เจ้าหน้าที่อำนวยความสะดวก การจราจร ภาพที่ 2-8 สัญญาณชะลอความเร็ว

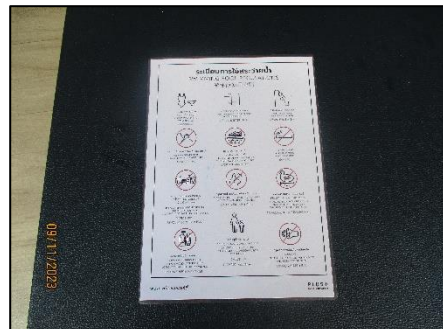
2. กำหนดกฎระเบียบการห้ามส่งเสียงดังในยามวิกาล	- โครงการติดป้ายห้ามส่งเสียงดังในยามวิกาลไว้ภายในอาคาร	-	ภาพที่ 2-9 ป้ายห้ามส่งเสียงดัง
2.5 ความสั่นสะเทือน	1. ติดป้ายจำกัดความเร็ว เพื่อลดความเร็วและระดับเสียงที่เกิดจากการสัญจรของรถยนต์ให้ลดลง	- โครงการมีป้ายจำกัดความเร็วในบริเวณพื้นที่โครงการ เพื่อลดความเร็วและระดับเสียงจากการสัญจร	-	ภาพที่ 2-4 ป้ายจำกัดความเร็วของโครงการ

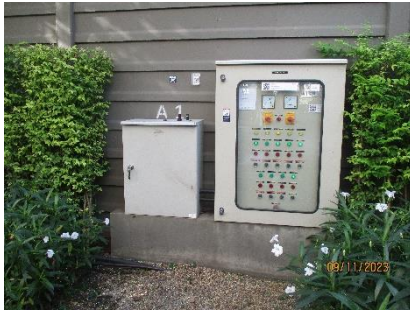
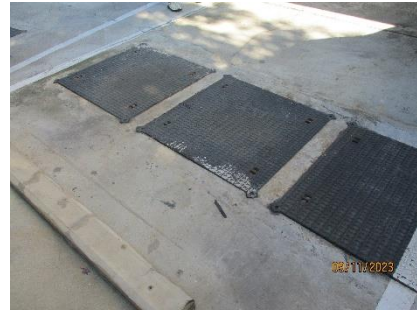
2.7 คุณภาพน้ำ	1. จัดให้มีระบบบำบัดน้ำเสีย จำนวน 3 ชุด แบ่งเป็นขนาดรองรับ 60 ลูกบาศก์เมตร/วัน จำนวน 2 ชุด และขนาดรองรับ 130 ลูกบาศก์เมตร/วัน จำนวน 1 ชุด	- โครงการมีระบบบำบัดน้ำเสีย จำนวน 3 ชุด แบ่งเป็นขนาดรองรับ 60 ลูกบาศก์เมตร/วัน จำนวน 2 ชุด และขนาดรองรับ 130 ลูกบาศก์เมตร/วัน จำนวน 1 ชุด	-	ภาคผนวก ข-5 แบบระบบบำบัดน้ำเสียของ โครงการ ภาพที่ 2-12 ระบบบำบัดน้ำเสียของโครงการ

3. ทรัพยากรสิ่งแวดล้อม ทางชีวภาพ				
3.1 นิเวศวิทยาในน้ำ	1. จัดให้มีระบบบำบัดน้ำเสีย จำนวน 3 ชุด แบ่งเป็นขนาดรองรับ 60 ลูกบาศก์เมตร/วัน จำนวน 2 ชุด และขนาดรองรับ 130 ลูกบาศก์ เมตร/วัน จำนวน 1 ชุด	- โครงการมีระบบบำบัดน้ำเสีย จำนวน 3 ชุด แบ่งเป็น ขนาดรองรับ 60 ลูกบาศก์เมตร/วัน จำนวน 2 ชุด และขนาดรองรับ 130 ลูกบาศก์เมตร/วัน จำนวน 1 ชุด	-	ภาคผนวก ข-5 แบบระบบบำบัดน้ำเสียของ โครงการ ภาพที่ 2-12 ระบบบำบัดน้ำเสียของโครงการ

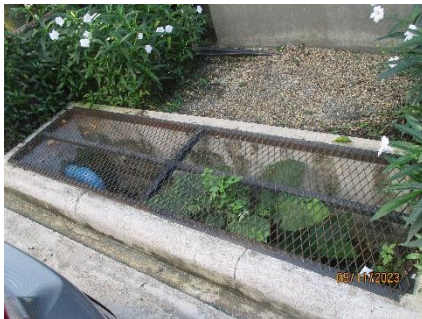
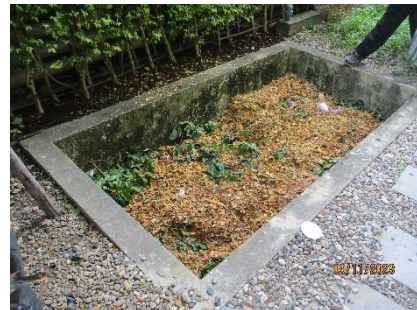
ภาพที่ 2-14 ระบบกำจัดก๊าซมีเทนจากการหมักปุ๋ย

5. จัดให้มีระบบกำจัดก๊าซมีเทนโดยปั๊มหมักพร้อมใช้ งานฝังลงในหลุมดินซึ่งจะอยู่ภายในพื้นที่ สวนหย่อม	- โครงการมีระบบกำจัดก๊าซมีเทนจากการหมักปุ๋ย โดย ฝังลงในหลุมดินบริเวณพื้นที่สวนหย่อม และได้มีการ ปรับปรุงบ่อมีเทนบางส่วนที่ได้ยกเลิกใช้	-	ภาพที่ 2-14 ระบบกำจัดก๊าซมีเทนจากการ หมักปุ๋ย

3.1 นิเวศวิทยาในน้ำ (ต่อ)	5. จัดให้มีระบบกำจัดก๊าซมีเทนโดยปั๊มหมักพร้อมใช้งานฝังลงในหลุมดินซึ่งจะอยู่ภายในพื้นที่สวนหย่อม	- โครงการมีระบบกำจัดก๊าซมีเทนจากการหมักปุ๋ย โดยฝังลงในหลุมดินบริเวณพื้นที่สวนหย่อม และได้มีการปรับปรุงบ่อมีเทนบางส่วนที่ได้ยกเลิกใช้	-	ภาพที่ 2-14 ระบบกำจัดก๊าซมีเทนจากการ หมักปุ๋ย

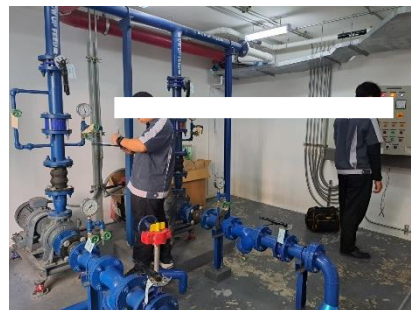
4.1 การใช้น้ำ (ต่อ)	9. ตรวจสอบลักษณะทางกายภาพของน้ำประปาเป็นประจำในเรื่องของสี กลิ่น และรสชาติต่างๆ ที่ตกหล่นไปในถังเก็บน้ำ	- โครงการได้มีการตรวจสอบลักษณะทางกายภาพของน้ำประปาเป็นประจำ	-	ภาพที่ 2-18 การตรวจสอบระบบจ่ายน้ำและระบบเส้นท่อน้ำประปา

12. ตรวจสอบดูแลระบบจ่ายน้ำและระบบเส้นท่อน้ำประปาให้อยู่ในสภาพดีอยู่เสมอ หากพบว่ามี การชำรุดให้รีบดำเนินการแก้ไขทันที	- โครงการตรวจสอบดูแลระบบจ่ายน้ำและระบบเส้นท่อน้ำประปาให้อยู่ในสภาพดีอยู่เสมอเป็นประจำ	-	ภาคผนวก ข-10 แบบบันทึกการตรวจสอบระบบจ่ายน้ำและระบบเส้นท่อน้ำประปา ภาพที่ 2-18 การตรวจสอบระบบจ่ายน้ำและระบบเส้นท่อน้ำประปา
