ผลการปฏิบัติตามมาตรการป้องกันและ
แก้ไขผลกระทบสิ่งแวดล้อม

บริษัท ดับเบิ้ลยู-ชินวะ จำกัด เป็นผู้พัฒนาโครงการ RUNESU THONGLOR 5 ปัจจุบัน โครงการฯ ได้ดำเนินการก่อสร้างแล้วเสร็จและได้มีการจัดตั้งนิติบุคคลเข้ามาบริหารจัดการแล้ว โดยตัวโครงการเป็น อาคารอยู่ตั้งอยู่ที่ซอยทองหล่อ 5 (ซอยปิ่นมาตีกลาง) ถนนสุขุมวิท 53 แขวงคลองตันเหนือ เขตวัฒนา กรุงเทพมหานคร บนพื้นที่ 0-3-91 ไร่ (1,564 ตารางเมตร) โดยโครงการได้จัดทำรายงานการวิเคราะห์ผลกระทบสิ่งแวดล้อม และได้ผ่านการพิจารณาเห็นชอบรายงาน ฯ เมื่อวันที่ 26 กันยายน 2560 ตามหนังสือจากสำนักงาน นโยบายและแผนทรัพยากรธรรมชาติและสิ่งแวดล้อม ที่ เลขที่ ทส. 1009.5/12219 โดยหนังสือเห็นชอบได้กำหนด มาตรการป้องกันและแก้ไขผลกระทบสิ่งแวดล้อมและมาตรการติดตามตรวจสอบผลกระทบสิ่งแวดล้อม เพื่อเป็นแนวทางให้โครงการปฏิบัติ รวมไปถึงเสนอรายงานผลการปฏิบัติตามมาตรการฯ ต่อหน่วยงานอนุญาต และหน่วยงานที่เกี่ยวข้อง รวมทั้งสำนักงานนโยบายและแผนทรัพยากรธรรมชาติและสิ่งแวดล้อม (สผ.) ทุก 6 เดือนนั้น

ตารางที่ 2.2-1 มาตรการป้องกันและแก้ไขผลกระทบสิ่งแวดล้อม โครงการ RUNESU THONGLOR 5 (ระยะดำเนินการ)

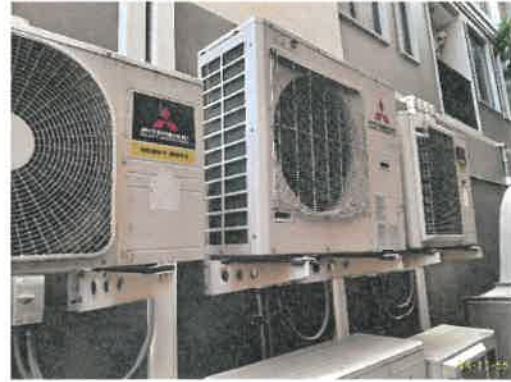
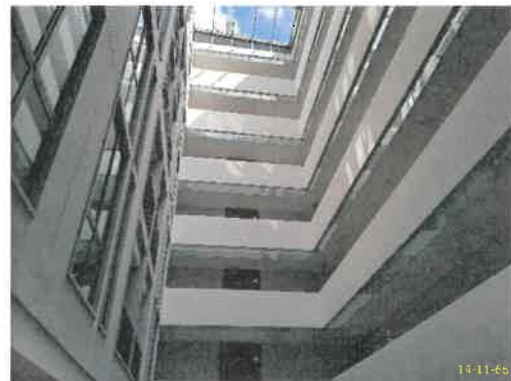
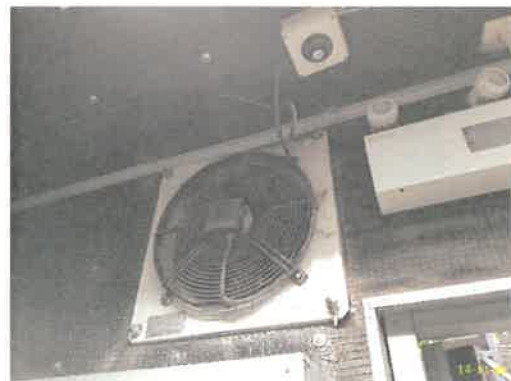
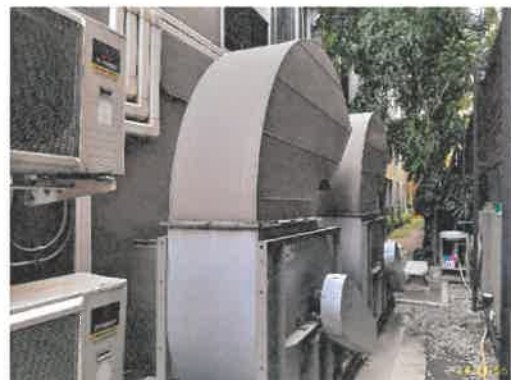
ภาพที่ 2.2-3 ระบบปรับอากาศและระบบระบายอากาศ

1.3 คุณภาพอากาศ	1. จัดให้มีระบบระบายอากาศ เพื่อให้เกิดการถ่ายเทของอากาศ	✓ - โครงการมีการระบบระบายอากาศโดยวิธีกลและวิธีธรรมชาติ เพื่อให้อากาศถ่ายออกสู่ภายนอกได้	-	ภาพที่ 2.2-3 ระบบปรับอากาศและระบายอากาศ

3. ผนังอาคารอย่างน้อย 1 ด้าน ต้องมีช่องเปิดออกภายนอกได้ โดยช่องเปิดนี้จะต้องมีพื้นที่ไม่น้อยกว่า ร้อยละ 10 ของพื้นที่	✓ - โครงการมีการออกแบบบริเวณผนังอาคาร มีช่องเปิดออกสู่ภายนอกอาคารได้มีพื้นที่ไม่น้อยกว่าร้อยละ 10 ของพื้นที่	-	ภาพที่ 2.2-3 ระบบปรับอากาศและระบายอากาศ

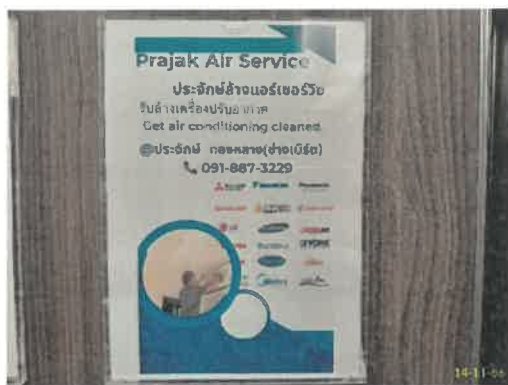
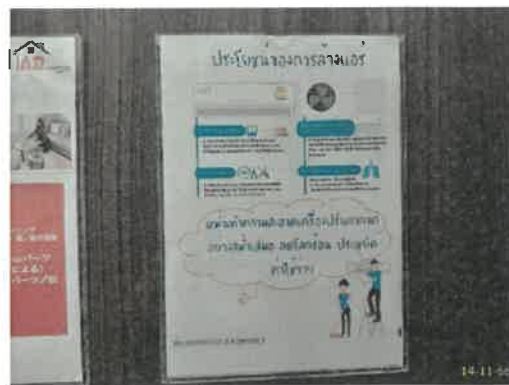
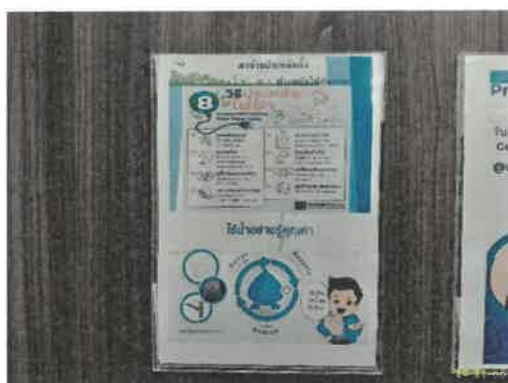
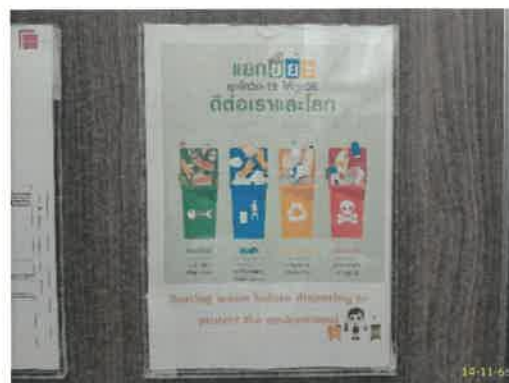
2. รมรงค้ให้ผู้พักอาศัยใช้งานระบบปรับอากาศอย่างถูกวิธี และแนะนำการดูแลรักษาเครื่องปรับอากาศให้มีประสิทธิภาพดีอยู่เสมอ	✓ - โครงการได้มีการรณรงค์ให้ผู้พักอาศัยใช้งานระบบปรับอากาศ และแนะนำการดูแลรักษาเครื่องปรับอากาศ	-	ภาพที่ 2.2-4 ป้ายรณรงค์ต่าง ๆ

6. จัดให้มีการติดป้ายประชาสัมพันธ์โครงการภายในพื้นที่โครงการ เพื่อบรรณคดีให้ผู้พักอาศัยของโครงการ คัดแยกมูลฝอยที่สามารถนำกลับมาใช้ได้โดยตรง เช่น ถูพลาสติกและถูกระดาษ นำกลับมาใช้ใหม่ เพื่อลดปริมาณมูลฝอยของโครงการ	✓ - โครงการมีการติดป้ายประชาสัมพันธ์คัดแยกขยะ บริเวณบอร์ดประชาสัมพันธ์ เพื่อบรรณคดีให้ผู้พักอาศัยตระหนักถึง	-	ภาพที่ 2.2-4 ป้ายรณรงค์ต่าง ๆ

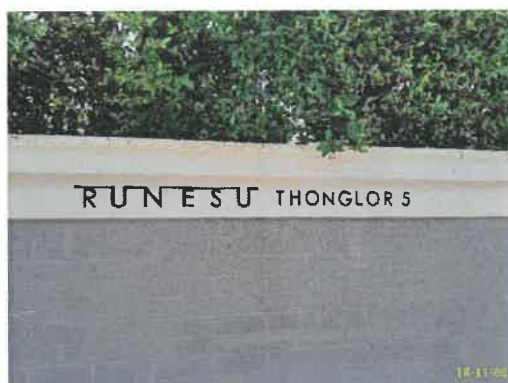
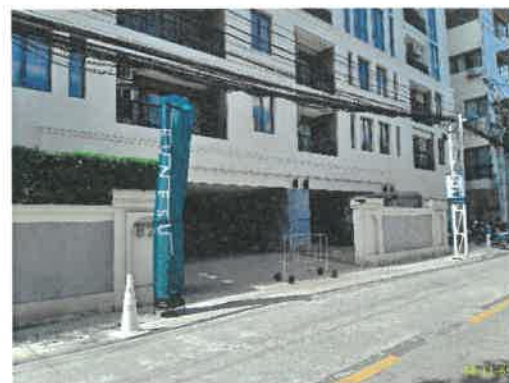
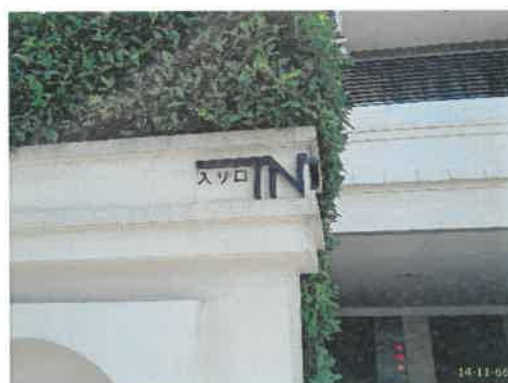
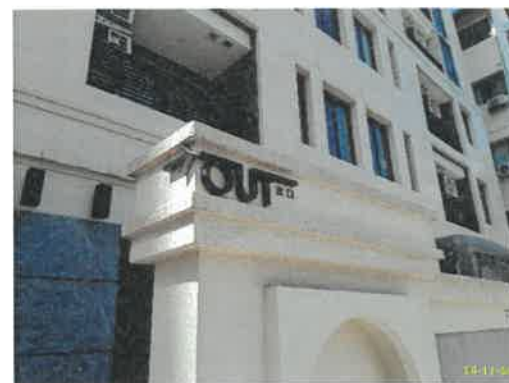
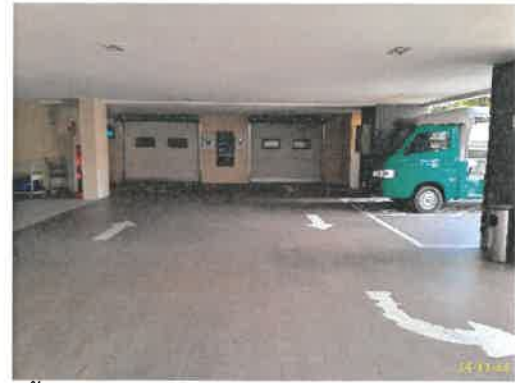
4. จัดทำป้ายและสัญลักษณ์แสดงทิศทางจราจรภายในโครงการจราจรบนพื้นทางให้เห็นชัดเจน เพื่อป้องกันการสับสนของผู้ขับขี่	✓ - โครงการมีป้าย และสัญลักษณ์จราจรบนพื้นทาง และด้านหน้าโครงการ มีเจ้าหน้าที่คอยอำนวยความสะดวกบริเวณทางเข้า-ออก และก่อนเข้าที่จอดรถในอาคาร	-	ภาพที่ 2.2-5 ป้าย และสัญลักษณ์จราจร

1.4 เสียง	1. จัดทำป้ายสัญลักษณ์การจราจรบนพื้นทางให้เห็นชัดเจน เพื่อป้องกันการสับสนของผู้ขับขี่	✓ - โครงการมีสัญลักษณ์จราจรบนพื้นทางและมีการดูแลบำรุงรักษา ให้มองเห็นได้ชัดเจน เพื่อไม่ให้เกิดความสับสนแก่ผู้ขับขี่	-	ภาพที่ 2.2-5 ป้าย และสัญลักษณ์จราจร

2. ตรวจสอบป้ายและสัญลักษณ์ต่าง ๆ เช่น ป้ายจำกัดความเร็ว ให้อยู่ในสภาพดี มองเห็นชัดเจน ไม่สับสน	✓ - โครงการมีการตรวจสอบป้ายต่าง ๆ ให้อยู่ในสภาพดี มองเห็นชัดเจน ไม่สับสน	-	ภาพที่ 2.2-5 ป้าย และสัญลักษณ์จราจร

3.2 การคมนาคม (ต่อ)	4. จัดทำป้ายและสัญญาณการจราจรบนพื้นทาง ไม่ก่อให้เกิดความสับสนของผู้ขับขี่ ทำให้การจราจรมีความปลอดภัย	✓ - โครงการมีป้ายและสัญญาณการจราจรบนพื้นทางให้มองเห็นได้ชัดเจนและไม่ก่อให้เกิดความสับสนของผู้ขับขี่ภายในโครงการ	-	ภาพที่ 2.2-5 ป้าย และสัญลักษณ์จราจร

5. ติดตั้งไฟฟ้าแสงสว่าง ป้ายชื่อโครงการ บริเวณทางเข้าออกโครงการ ที่สามารถมองเห็นได้อย่างชัดเจน และ อยู่ในระยะทางพอสมควรที่จะชะลอรถได้ทัน เพื่อเข้าสู่โครงการได้อย่างปลอดภัย	✓ - โครงการมีการติดตั้งไฟฟ้าส่องสว่าง บริเวณป้ายชื่อโครงการและบริเวณทางเข้า-ออกของโครงการ ที่สามารถมองเห็นได้ชัดเจน	-	ภาพที่ 2.2-5 ป้าย และสัญลักษณ์จราจร

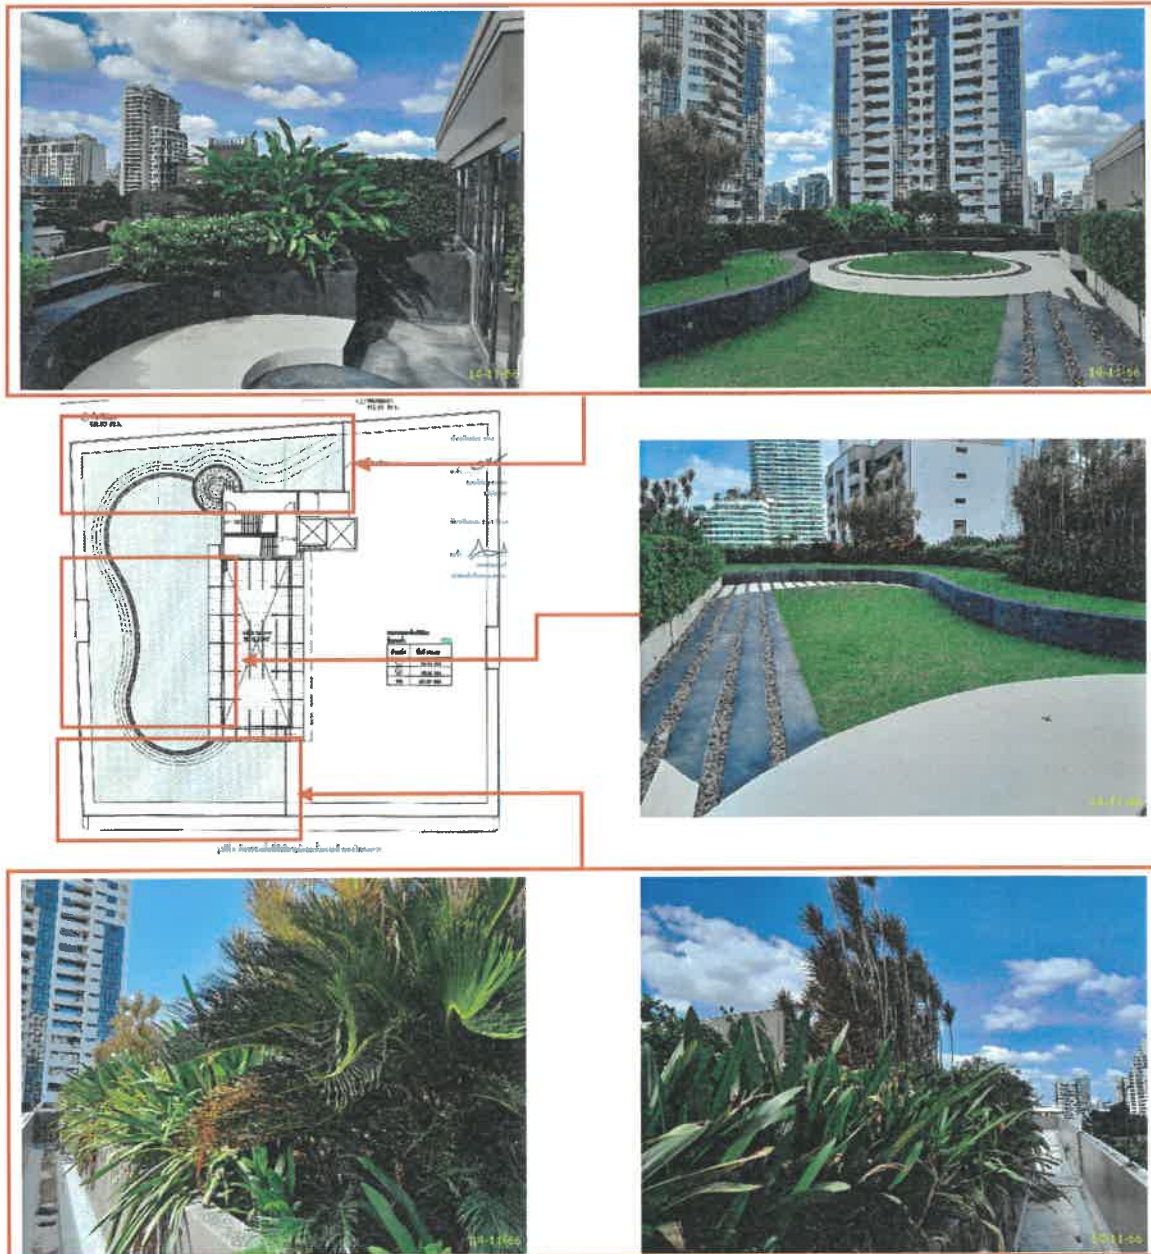
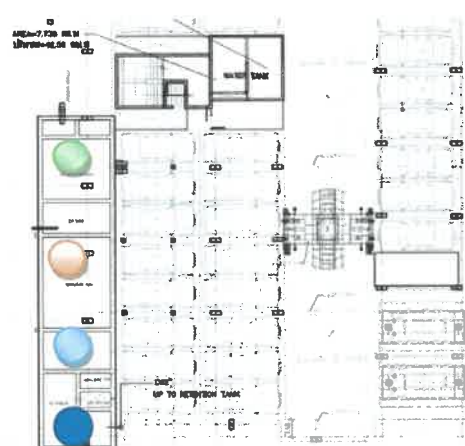
7. จัดให้มีพื้นที่สีเขียวอยู่ที่ชั้นที่ 1 อยู่ในบริเวณพื้นที่เปิดโล่ง โดยมีพื้นที่สีเขียวภายในโครงการทั้งสิ้น 662.40 ตารางเมตร โดยเป็นพื้นที่สีเขียวชั้นที่ 1 ขนาดพื้นที่ 335.40 ตารางเมตร (บริเวณการคิดขนาดพื้นที่สีเขียว ในตำแหน่งการปลูกที่แคบที่สุดของโครงการมีความ กว้างประมาณ 1 เมตร และไม่นับรวมสาธารณูปโภค ที่อยู่ใต้ดิน) มีพื้นที่ปลูกไม้ยืนต้น 246.40 ตารางเมตร คิดเป็นอัตราส่วนพื้นที่สีเขียวต่อผู้พักอาศัย 1.00 ตาราง เมตร/คน และชั้นดาดฟ้า ขนาดพื้นที่ 327 ตารางเมตร และจัดให้มีเจ้าหน้าที่ดูแล รักษาพื้นที่สีเขียวภายใน โครงการ ให้มีความสวยงามอยู่เสมอ	✓ - โครงการมีการปลูกต้นไม้ภายในโครงการบริเวณชั้น 1, ชั้น ดาดฟ้า และแนวเขตที่ดินของโครงการ โดยพันธุ์ไม้เป็นไปตามความเหมาะสมของพื้นที่	-	ภาพที่ 2.2-6 พื้นที่สีเขียว

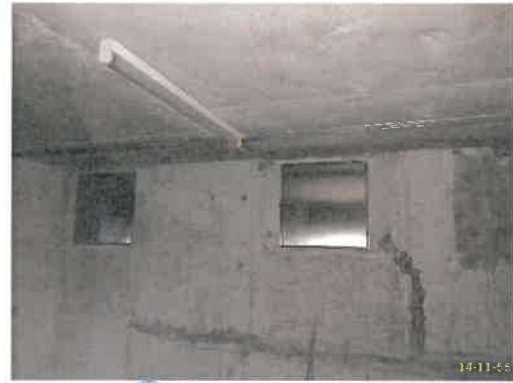
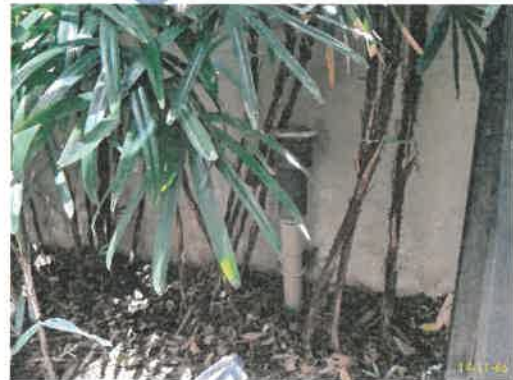
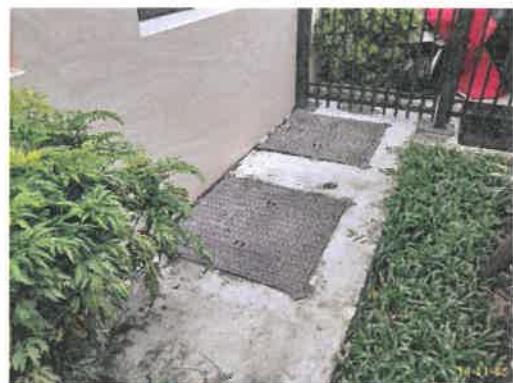
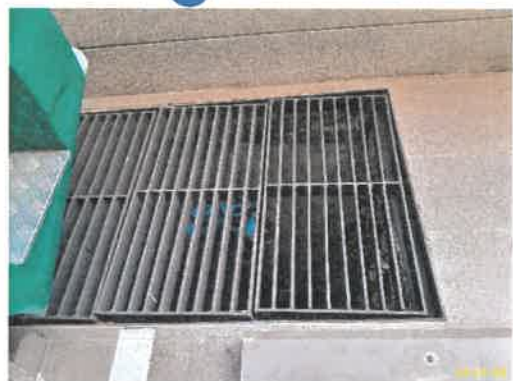
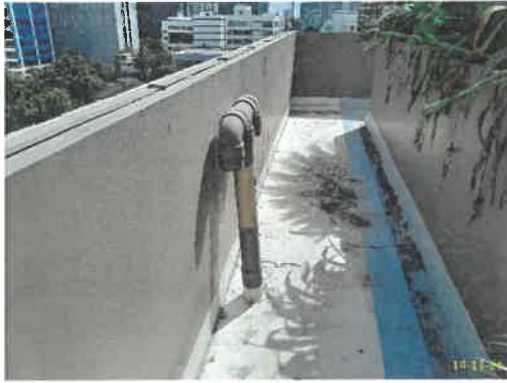
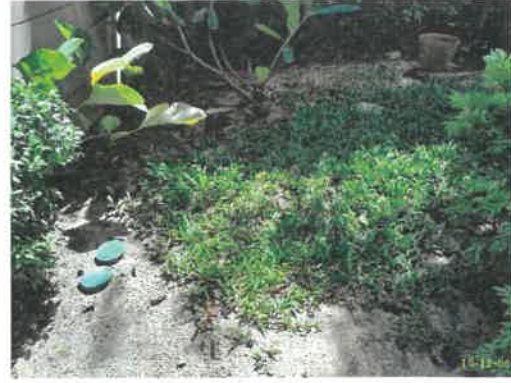
1.6 คุณภาพน้ำ	1. จัดให้มีการบำบัดน้ำเสียแบบเติมอากาศ จำนวน 1 ชุด รองรับน้ำเสียได้ 159.25 ลบ.ม./วัน มีประสิทธิภาพการ บำบัด ร้อยละ 92 (BOD เข้าระบบ 281 มก./ลิตร และค่า BOD ที่ ออกจากระบบ 30 มก./ลิตร) ซึ่งมีคุณภาพตาม มาตรฐานน้ำทิ้ง จากอาคารประเภท ข. (ที่กำหนดให้ค่า BOD ในน้ำทิ้งไม่เกิน 30 มก./ลิตร)	✓ - โครงการมีระบบบำบัดน้ำเสียรวม 1 ชุด สามารถบำบัดน้ำเสียได้ 50 ลบ.ม./วัน ปัจจุบันน้ำเข้าระบบบำบัดน้ำเสีย 26 ลูกบาศก์ เมตรต่อวัน	-	ภาพที่ 2.2-7 ระบบบำบัดน้ำเสีย

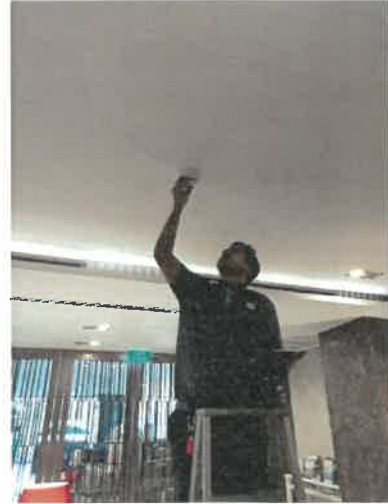
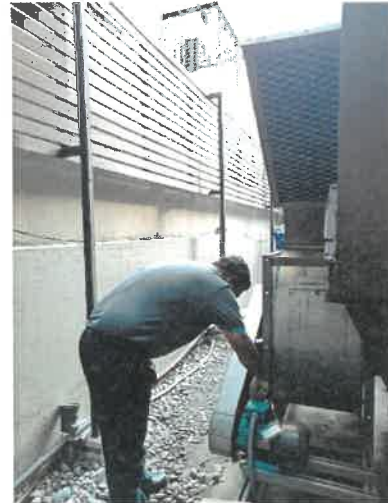
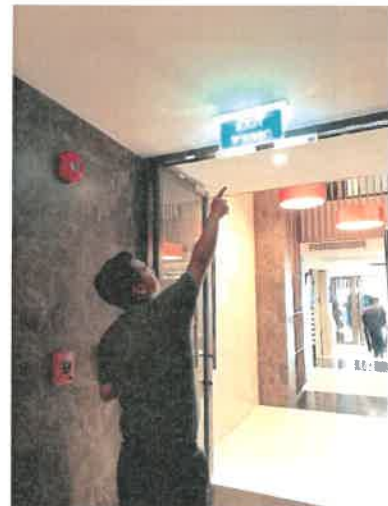
3. กำหนดให้โครงการประสานงานไปยังหน่วยงาน บริษัทเอกชนที่ได้รับอนุญาตถูกต้องตามกฎหมาย เช่น บริษัท เบตเตอร์ เวิลด์ กรีน จำกัด (มหาชน) บริษัท สยาม แมททีเรียลส์ เอ็กเซนจ์ จำกัด เป็นต้น มาจัดเก็บ ตะกอนส่วนเกินออกจากระบบบำบัดน้ำเสียของ โครงการไปกำจัดให้ถูกต้องตามหลักสุขาภิบาล โดยสุบตะกอนจากถังเก็บตะกอนส่วนเกินไปกำจัดทุก 3 เดือน หรือตามความเหมาะสม เพื่อเป็นการรักษาประสิทธิภาพการทำงานของระบบบำบัดน้ำเสียของโครงการ	✓ - โครงการมีเจ้าหน้าที่ตรวจสอบระบบบำบัดน้ำเสียเป็นประจำทุกวัน แต่ยังไม่มีการตะกอนส่วนเกิน จึงยังไม่ได้ประสานงานไปยังหน่วยงานที่ได้รับอนุญาตในการกำจัด	-	ภาพที่ 2.2-8 ตรวจสอบระบบสาธารณูปโภค

1.6 คุณภาพน้ำ (ต่อ)	5. โครงการต้องจัดให้มีเจ้าหน้าที่ตักไขมันจากบ่อดักไขมัน เป็นประจำทุกสัปดาห์ โดยให้ตักไขมัน ใส่ไว้ในถังพลาสติกที่มีฝาปิดมิดชิดและระบุคำว่าถังบรรจุไขมันให้ชัดเจน หลังจากนั้นนำไปจัดเก็บไว้ในห้องพัสดุปล่อยเป่ยกของโครงการ และประสานงานให้สำนักงานเขตวัฒนามาเก็บขนไปกำจัดต่อไป	✓ - โครงการมีเจ้าหน้าที่ตรวจสอบระบบบำบัดน้ำเสียเป็นประจำทุกวัน แต่ยังไม่มีการตักไขมันจากบ่อดักไขมัน	-	ภาพที่ 2.2-8 ตรวจสอบระบบสาธารณูปโภค

6. ในกรณีที่ระบบบำบัดน้ำเสียเกิดความเสียหายให้รีบดำเนินการแก้ไขโดยด่วน	✓ - ทางโครงการมีเจ้าหน้าที่ที่มีความรู้ ในการดูแลระบบบำบัดน้ำเสียให้ทำงานได้อย่างต่อเนื่อง หากพบความผิดปกติทางเจ้าหน้าที่ดำเนินการแก้ไขทันที	-	ภาพที่ 2.2-8 ตรวจสอบระบบสาธารณูปโภค ภาคผนวก ค-2 การทำงานของระบบบำบัดน้ำเสีย

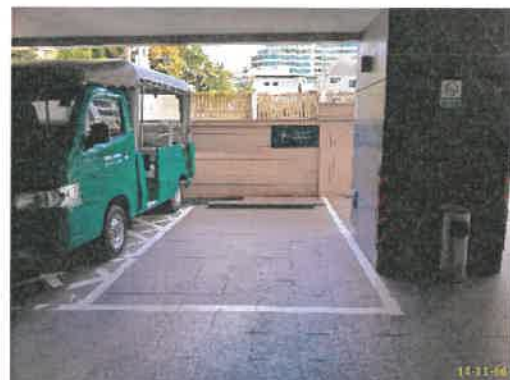
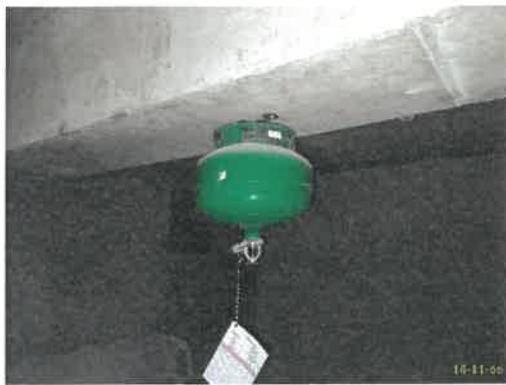
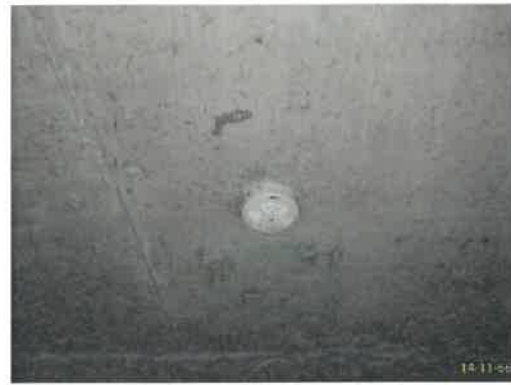
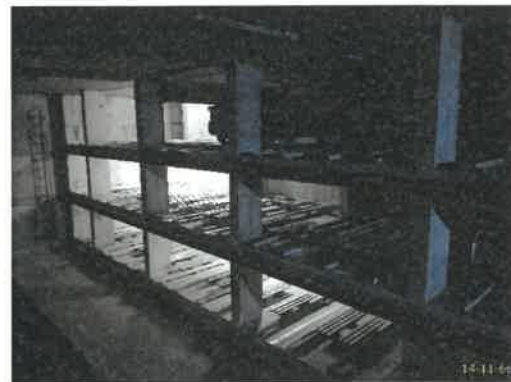
3.2 การคมนาคม	1. จัดให้มีที่จอดรถแบบอัตโนมัติภายในโครงการ 84 คัน ซึ่งเพียงพอต่อความต้องการที่ออกตามกฎหมาย	✓ - โครงการมีที่จอดรถแบบอัตโนมัติจำนวน 3 ชั้น อยู่ชั้นใต้ดิน มีที่จอดรถรวมทั้งสิ้น 84 คัน	-	ภาพที่ 2.2-9 การจราจรในโครงการ

3. ติดป้ายจำกัดความเร็วของรถยนต์ที่วิ่งภายในโครงการ	✓ - เนื่องจากภายในโครงการไม่มีถนนทางวิ่งรถที่สามารถใช้ความเร็วได้ จึงไม่ได้ติดตั้งป้ายจำกัดความเร็ว	-	ภาพที่ 2.2-9 การจราจรในโครงการ

11. มาตรการระบบลิฟต์รถยนต์อัตโนมัติ มีดังนี้ 1) มีเจ้าหน้าที่ประจำอาคาร เพื่อดูแลแนะนำข้อ ปฏิบัติการใช้ งานระบบจอตลอดอัตโนมัติแก่ผู้พักอาศัยตลอด 24 ชม. 2) หากระบบจอตลอดอัตโนมัติขัดข้องไม่สามารถทำงานได้ระบบ จะแจ้งเป็นรหัสข้อผิดพลาดไปยัง จอมอนิเตอร์ที่ห้องควบคุม เพื่อให้เจ้าหน้าที่ประจำอาคารทราบถึงสาเหตุของความผิดปกติที่เกิดขึ้น และมีระบบ Manual ค่อยให้การช่วยเหลือ แบบฉุกเฉิน เมื่อระบบการทำงานอัตโนมัติขัดข้อง 3) กรณีที่ไฟดับ ลิฟต์ของโครงการสามารถต่อเชื่อมกับเครื่องกำเนิดไฟฟ้าสำรอง (Generator) ของ โครงการเพื่อจ่ายไฟสำรองให้แก่อุปกรณ์ต่าง ๆ ที่ จำเป็น 4) ติดตั้งอุปกรณ์ป้องกันอัคคีภัยภายในระบบจอตลอดอัตโนมัติ ได้แก่ เครื่องตรวจจับความร้อน โดยติดตั้ง ภายในระบบจอตลอดอัตโนมัติของแต่ละชุด ตลอดจนจัดให้มีช่องระบายอากาศ	✓ - โครงการมีเจ้าหน้าที่ประจำอาคารคอยดูแลแนะนำข้อปฏิบัติการใช้งานของระบบจอตลอดอัตโนมัติแก่ผู้พักอาศัยและจัดให้มีการตรวจเช็คระบบจอตลอดอัตโนมัติเพื่อไม่ให้เกิดการขัดข้องขณะใช้งาน ในกรณีที่ไฟฟ้าดับระบบจอตลอดสามารถใช้ไฟจากเครื่องกำเนิดไฟฟ้าสำรองทันที และในส่วนขอระบบป้องกันอัคคีภัยโครงการได้จัดให้มีการติดตั้งอุปกรณ์ป้องกันอัคคีภัยภายในระบบจอตลอดอัตโนมัติ เครื่องตรวจจับความร้อน โดยติดตั้งภายในระบบจอตลอดอัตโนมัติของแต่ละชุด	-	ภาพที่ 2.2-9 การจราจรในโครงการ

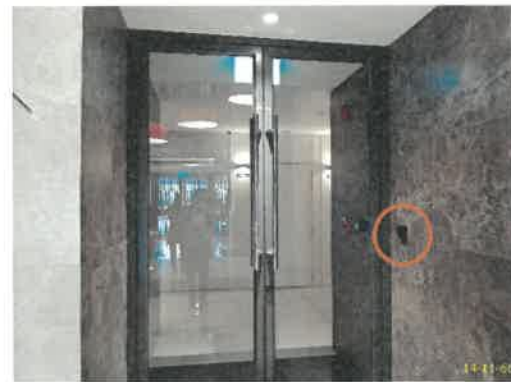
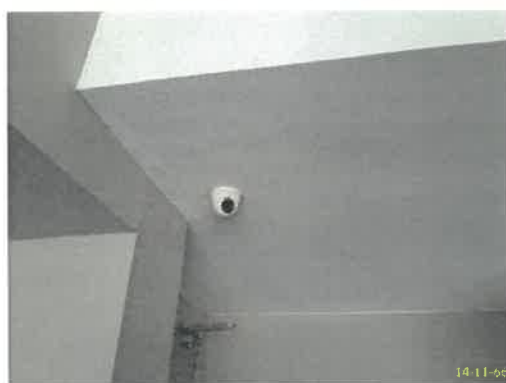
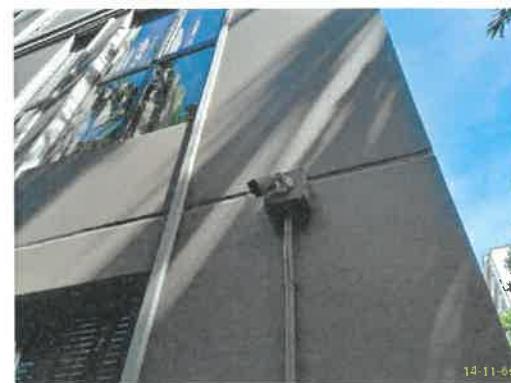
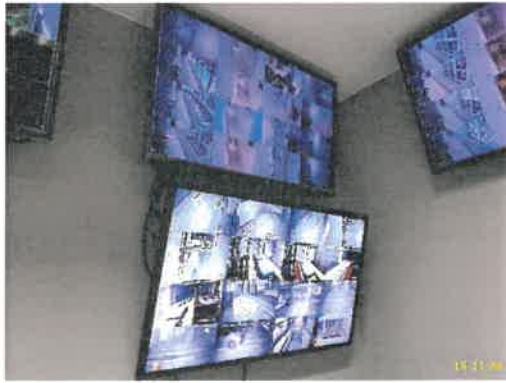
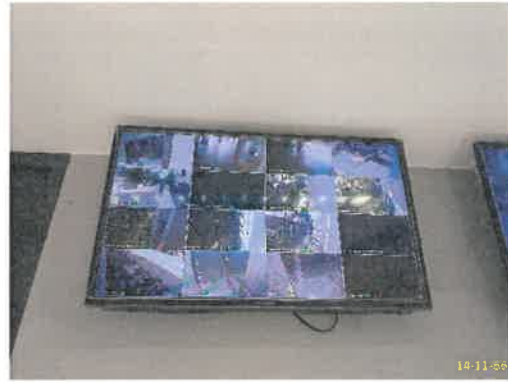
2. จัดให้มีเจ้าหน้าที่อำนวยความสะดวกบริเวณทางเข้า-ออกโครงการ	✓ - โครงการจัดให้พนักงานรักษาความปลอดภัยอำนวยความสะดวกให้แก่ผู้พักอาศัยในการเข้า-ออกโครงการได้สะดวกและรวดเร็ว	-	ภาพที่ 2.2-10 ระบบความปลอดภัย

6. ห้ามไม่ให้มีการจอดรถบริเวณทางเข้า-ออกของโครงการ เพื่อให้เกิดความคล่องตัวในการเดินทาง และไม่กีดขวางการจราจรของรถที่จะเข้าหรือออกจากโครงการ	✓ - โครงการมีพนักงานรักษาความปลอดภัยในการอำนวยความสะดวกให้กับผู้พักอาศัย และตรวจสอบไม่ให้จอดรถกีดขวางการจราจรบริเวณทางเข้า-ออกโครงการ	-	ภาพที่ 2.2-10 ระบบความปลอดภัย
