ผลการปฏิบัติตามมาตรการป้องกันและ
แก้ไขผลกระทบสิ่งแวดล้อม

ตารางที่ 2.2-1 มาตรการป้องกันและแก้ไขผลกระทบสิ่งแวดล้อม โครงการอาคารชุดพักอาศัย 8 ชั้น ของบริษัท วงศ์พิพัฒน์ จำกัด (ระยะดำเนินการ)

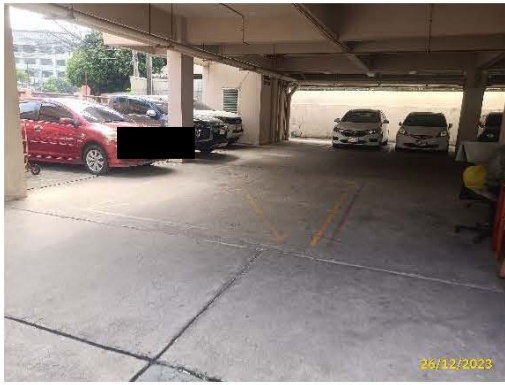
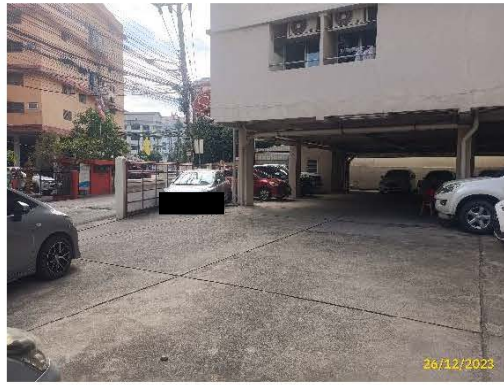
ภาพที่ 2.2-1 พื้นที่จอดรถ และทางสัญจร

2. จัดระบบการจราจรภายในโครงการให้ชัดเจน	✓ - พื้นที่เดินรถ และช่องจอดได้รับการทำสัญลักษณ์บนพื้นทางเพื่อเพิ่มความชัดเจนในการสัญจร	-	ภาพที่ 2.2-1 พื้นที่จอดรถและทางสัญจร

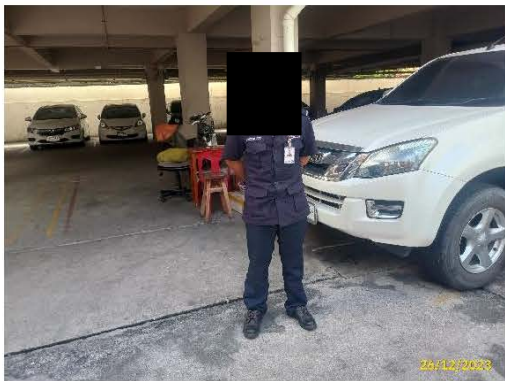
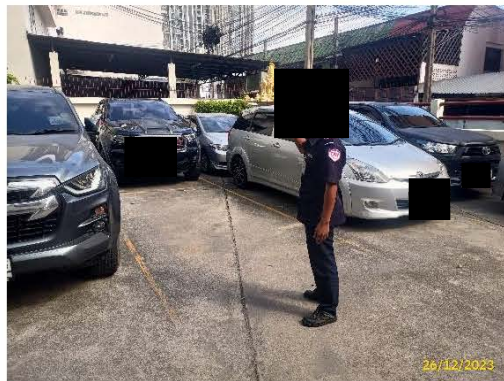
3. จัดให้มีเจ้าหน้าที่หรือยามรักษาความปลอดภัยคอยดูแลและอำนวยความสะดวกด้านการจราจรบริเวณทางเข้า - ออกของโครงการ	✓ - โครงการมีเจ้าหน้าที่รักษาความปลอดภัยประจำพื้นที่โครงการจำนวน 1 คน ซึ่งนอกจากทำหน้าที่ในการเฝ้าระวังอันตรายแล้ว การอำนวยความสะดวกด้านการจราจรก็เป็นหน้าที่หนึ่งที่มีการปฏิบัติ	-	ภาพที่ 2.2-2 เจ้าหน้าที่รักษาความปลอดภัยขณะอำนวยความสะดวกด้านการจราจร

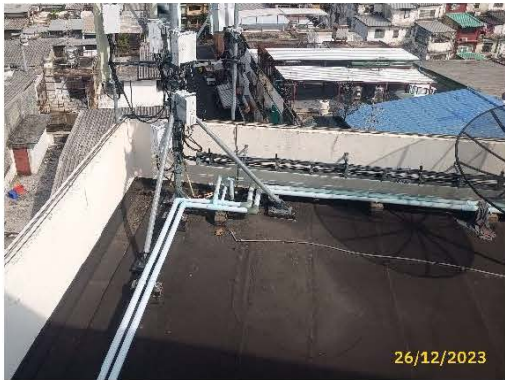
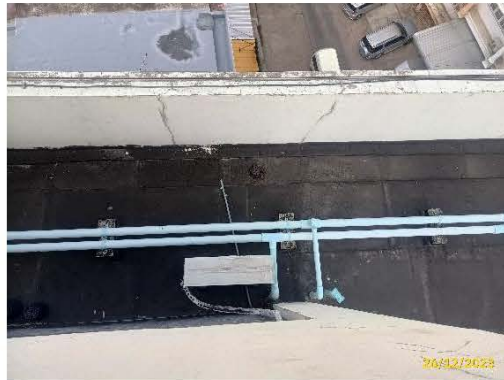
3.2 การใช้ประโยชน์ที่ดิน	-	-	-	-
3.3 การใช้ไฟฟ้า	1. การติดตั้งแผ่นกันความร้อนบริเวณหลังคาของอาคารเพื่อเป็นการลดความร้อนที่เข้าสู่อาคาร	✓ - พื้นที่หลังคาที่สัมผัสกับแสงแดดได้รับการติดตั้งแผ่นกันความร้อนเป็นที่เรียบร้อยแล้ว	-	ภาพที่ 2.2-3 แผ่นกันความร้อนบริเวณหลังคา

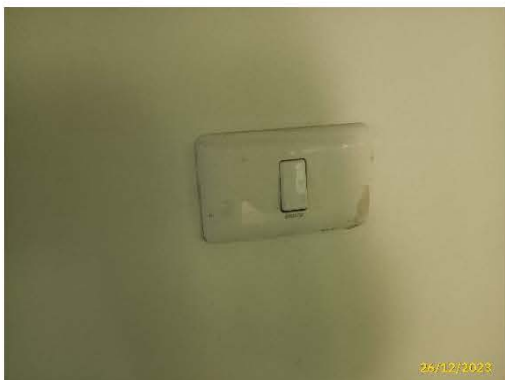
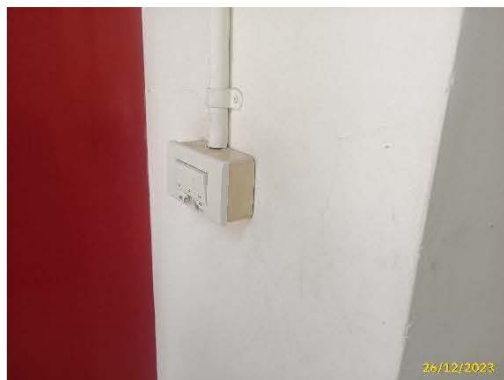
2. กำหนดระยะเวลาการปิดเปิดไฟให้แสงสว่างเฉพาะช่วงเวลากลางคืนเท่านั้น	✓ - โครงการมีการกำหนดระยะเวลาเปิด-ปิดไฟ ตามสภาพแสงสว่างของวันนั้นๆ แต่ปกติจะเริ่มเปิดเวลาประมาณ 17.00 น. และจะปิดเวลาประมาณ 7.00 น. ทั้งนี้ในส่วน of ชั้นที่ 1-4 จะมีการเปิดไฟไว้ตลอดเวลาเนื่องจากมีการบดบังแสงแดดของอาคารข้างเคียง	-	ภาพที่ 2.2-4 จุดเปิด-ปิดไฟส่วนกลาง

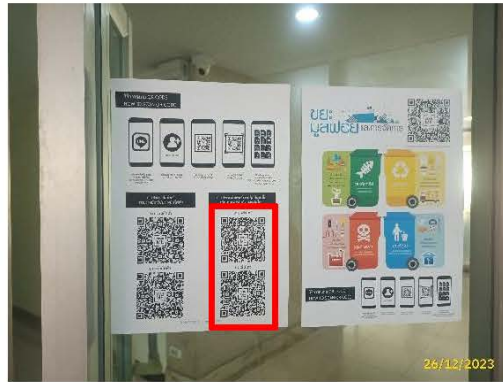
3. รณรงค์ให้ผู้อยู่อาศัยในอาคารมีการใช้ไฟฟ้าและน้ำประปาอย่างประหยัดทั้งของส่วนตนและส่วนรวม	✓ - โครงการได้จัดให้มีการรณรงค์ให้ผู้อยู่อาศัยมีการใช้ไฟฟ้าและน้ำประปาอย่างประหยัดเป็นที่เรียบร้อยแล้ว โดยกระทำในรูปแบบการแจกจ่ายคู่มือที่จำเป็น และจัดทำในรูปแบบ QR code พร้อมให้ผู้พักอาศัยสแกนเพื่อรับข้อมูล	-	ภาพที่ 2.2-5 การรณรงค์ประหยัดน้ำ และประหยัดไฟฟ้า

4. รณรงค์ให้ผู้อยู่อาศัยใช้เครื่องใช้ไฟฟ้าให้เกิดประสิทธิภาพมากที่สุด เช่น การรีดผ้าหรือซักผ้าในคราวเดียวเป็นจำนวนมาก เป็นต้น	✓ - ข้อกำหนดที่มาตรการระบุถูกบรรจุลงในคู่มือประหยัดพลังงานที่โครงการมีการประชาสัมพันธ์เป็นที่เรียบร้อยแล้ว	-	ภาพที่ 2.2-5 การรณรงค์ประหยัดน้ำ และประหยัดไฟฟ้า

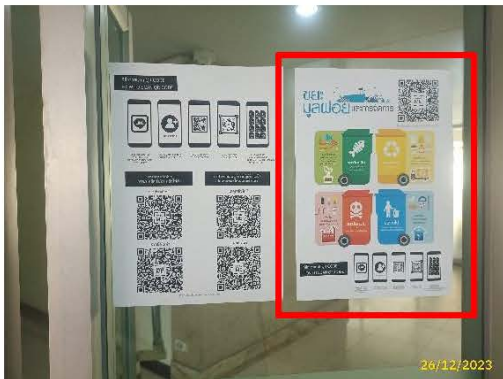
3.4 การใช้น้ำ	-	-	-	-
3.5 การจัดการมูลฝอย	1. ติดป้ายประชาสัมพันธ์ให้ผู้พักอาศัยภายในโครงการคัดแยกขยะเปียก ขยะแห้ง และขยะอันตราย ก่อนทิ้งลงถังรองรับมูลฝอยที่โครงการจัดเตรียมไว้	✓ - โครงการได้จัดให้มีการประชาสัมพันธ์ในเรื่องของโครงการคัดแยกขยะเป็นที่เรียบร้อยแล้ว	-	ภาพที่ 2.2-6 การรณรงค์คัดแยกมูลฝอย

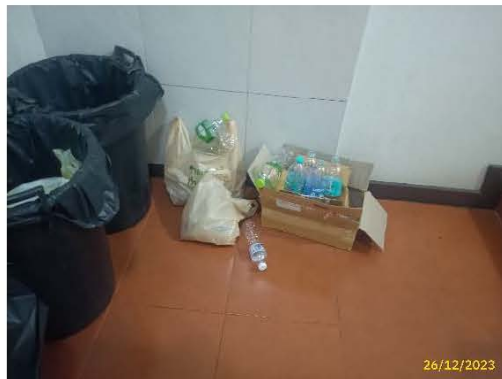
3. จัดให้มีพนักงานคัดแยกขยะที่สามารถนำไป Recycle ได้ เช่น ขวดแก้ว กระดาษ และกระป๋องโลหะ ออกจากขยะประเภทอื่น ๆ โดยเมื่อรวบรวมมูลฝอยจากแต่ละชั้นของอาคารมายังห้องพักมูลฝอยแล้วให้ทำการคัดแยกขยะดังกล่าว และหากพบว่ามีปริมาณมากแล้วให้นำไปจำหน่ายให้กับผู้รับซื้อของเก่าต่อไป	✓ - โดยปกติผู้พักอาศัยส่วนใหญ่จะทำการคัดแยกมูลฝอยรีไซเคิลแยกไว้ต่างหาก เพื่อให้พนักงานทำความสะอาดสามารถจัดเก็บได้รวดเร็ว อย่างไรก็ตาม พนักงานทำความสะอาดจะทำการคัดแยกจากมูลฝอยทั่วไปอีกครั้ง และหากมีปริมาณมากจะประสานร้านรับซื้อเข้ามาจัดเก็บเป็นกรณีไป	-	ภาพที่ 2.2-7 ขยะมูลฝอยรีไซเคิลที่มีการคัดแยก

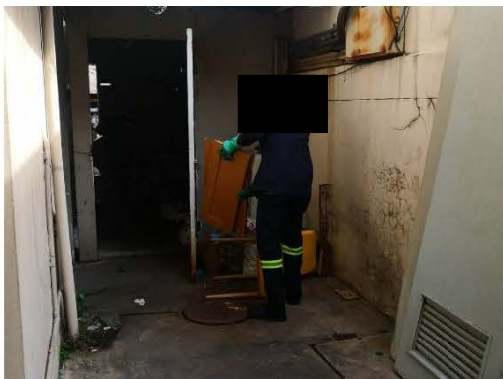
6. ล้างทำความสะอาดห้องพักมูลฝอยและถังขยะอย่างน้อยสัปดาห์ละ 1 ครั้ง	✓ - ภายหลังจากเก็บขนพนักงานฯ จะทำความสะอาดห้องพักมูลฝอยรวมทุกครั้ง	-	ภาพที่ 2.2-8 พนักงานขณะทำความสะอาดห้องพักมูลฝอย

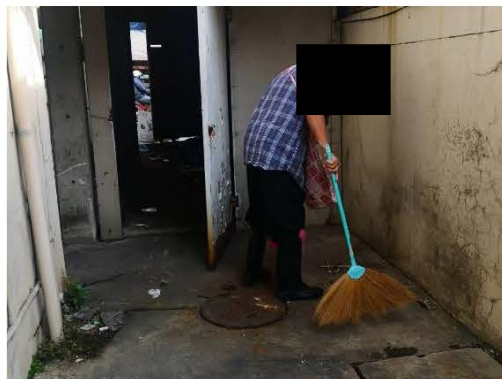
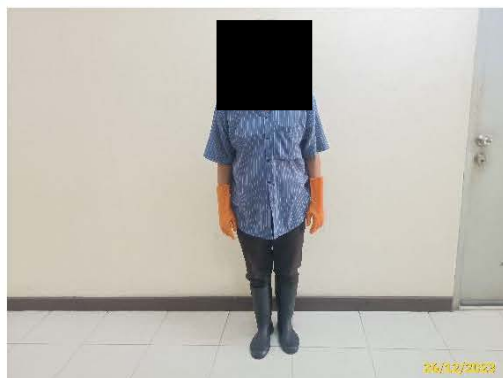
ภาพที่ 2.2-9 อุปกรณ์ป้องกันสำหรับผู้ปฏิบัติหน้าที่ในการเก็บขนมูลฝอย

3.5 การจัดการมูลฝอย (ต่อ)	7. จัดหาอุปกรณ์ป้องกันในการปฏิบัติงานให้กับพนักงานที่ต้องสัมผัสกับขยะมูลฝอย เช่น ถุงมือยาง และผ้าปิดจมูก และสถานที่สำหรับชะล้างร่างกายหลังจากทำการขนถ่ายขยะมูลฝอยเรียบร้อยแล้ว	✓ - โครงการได้จัดหาอุปกรณ์ป้องกันสำหรับผู้ปฏิบัติงานหน้าท่าในการเก็บขนมูลฝอยเป็นที่เรียบร้อยแล้ว นอกจากนี้ยังจัดให้มีห้องน้ำ-ห้องส้วมเพื่อใช้ชำระร่างกายในกรณีจำเป็น	-	ภาพที่ 2.2-9 อุปกรณ์ป้องกันสำหรับผู้ปฏิบัติงานหน้าท่าในการเก็บขนมูลฝอย ภาพที่ 2.2-10 ห้องน้ำ-ห้องส้วม

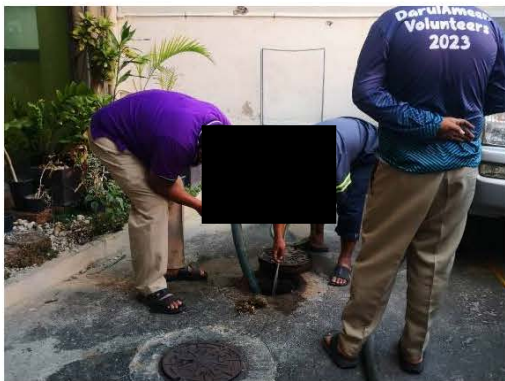
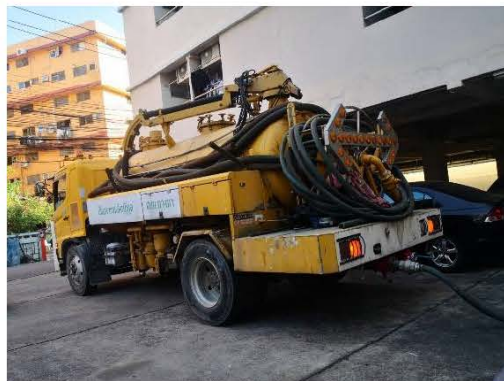
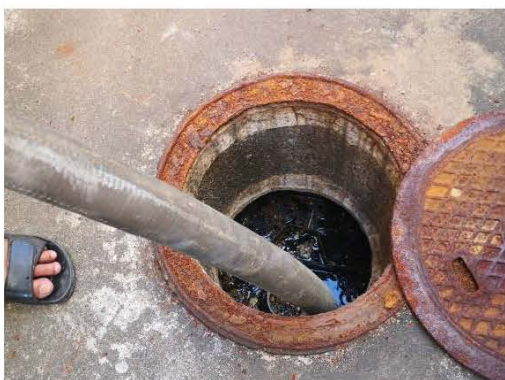
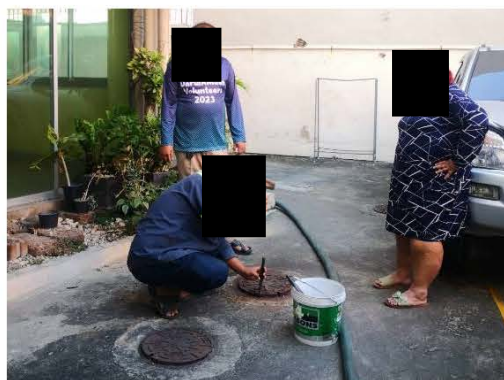
ภาพที่ 2.2-11 การสูบลบตะกอนระบบบำบัดน้ำเสีย

3.6 การบำบัดน้ำเสียและสิ่งปฏิกูล	- เพื่อเป็นการป้องกันไม่ให้เกิดผลกระทบอันเนื่องจากการจัดการน้ำเสียและสิ่งปฏิกูลทางโครงการต้องควบคุมดูแลการทำงานของระบบบำบัดน้ำเสียให้มีประสิทธิภาพอยู่เสมอ และจัดให้มีการสุบภาคตะกอนออกจากระบบน้ำเสียไปกำจัดอย่างสม่ำเสมอ เพื่อรักษาประสิทธิภาพการทำงานของระบบ	✓ - เนื่องจากระบบบำบัดน้ำเสียของโครงการเป็นระบบที่มีการใช้งานเครื่องจักรในระดับต่ำ ทำให้โครงการจัดให้มีการบำรุงรักษาภายหลังเกิดเหตุขัดข้อง ซึ่งหากเกิดความเสียหายต่อเครื่องจักรผู้ดูแลจะประสานงานไปยังช่าง เพื่อให้เข้ามาซ่อมแซมเป็นกรณีไป สำหรับการสุบภาคตะกอนออกจากระบบน้ำเสียไปกำจัด โครงการกำหนดให้มีการสุบอย่างน้อยปีละ 1 ครั้ง	-	ภาพที่ 2.2-11 การสุบตะกอนระบบบำบัดน้ำเสีย

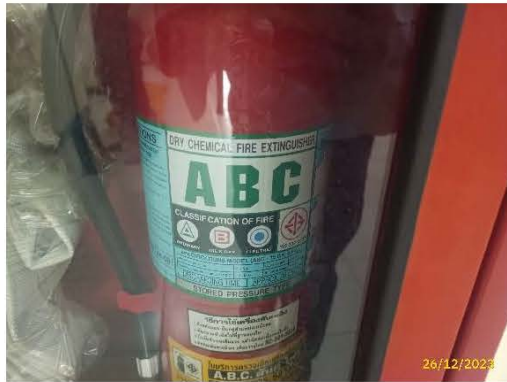
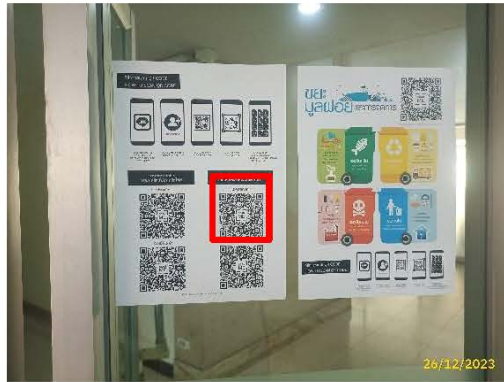
4.3 ความปลอดภัยในชีวิตและทรัพย์สิน (ต่อ)	2. ประชาสัมพันธ์ และติดประกาศแสดงวิธีการใช้เครื่องมือและอุปกรณ์ดับเพลิงบริเวณตำแหน่งที่ตั้งระบบดับเพลิง เพื่อให้ผู้พักอาศัยได้ทราบและ สามารถปฏิบัติได้ในกรณีฉุกเฉิน	✓ - โครงการมีการประชาสัมพันธ์ในเรื่องของวิธีการใช้เครื่องมือและอุปกรณ์ดับเพลิง ใน 2 ลักษณะ คือ วิธีใช้งานเครื่องมือที่ติดตามฉลากของอุปกรณ์ดับเพลิง และเอกสารประชาสัมพันธ์เหตุฉุกเฉิน	-	ภาพที่ 2.2-12 ป้ายวิธีการใช้เครื่องมือและอุปกรณ์ดับเพลิง

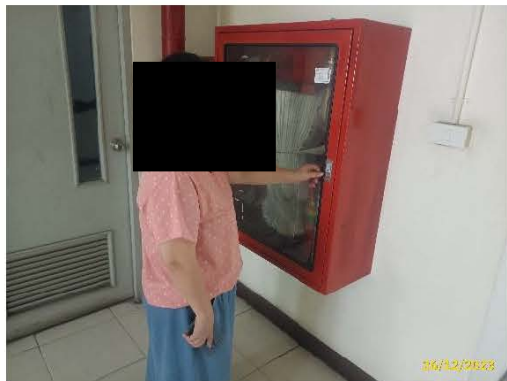
3. ตรวจสอบประสิทธิภาพของระบบดับเพลิงทุกตำแหน่งและอุปกรณ์ที่ใช้ในการดำเนินการรักษา	✓ - ผู้ดูแลโครงการรับหน้าที่ในการตรวจสอบระบบดับเพลิง	-	ภาพที่ 2.2-13 การตรวจสอบระบบดับเพลิง
