## ภาคผนวกที่ 7

ภาพถ่ายผลการปฏิบัติตามมาตรการป้องกันและแก้ไขผลกระทบสิ่งแวดล้อม  
และมาตรการติดตามตรวจสอบคุณภาพสิ่งแวดล้อม

ภาพถ่ายผลการปฏิบัติตามมาตรการป้องกันและแก้ไขผลกระทบสิ่งแวดล้อม และมาตรการติดตามตรวจสอบคุณภาพสิ่งแวดล้อม  
โครงการ SALADAENG ONE (ระยะดำเนินการ)  
ประจำเดือนกรกฎาคม-ธันวาคม 2566

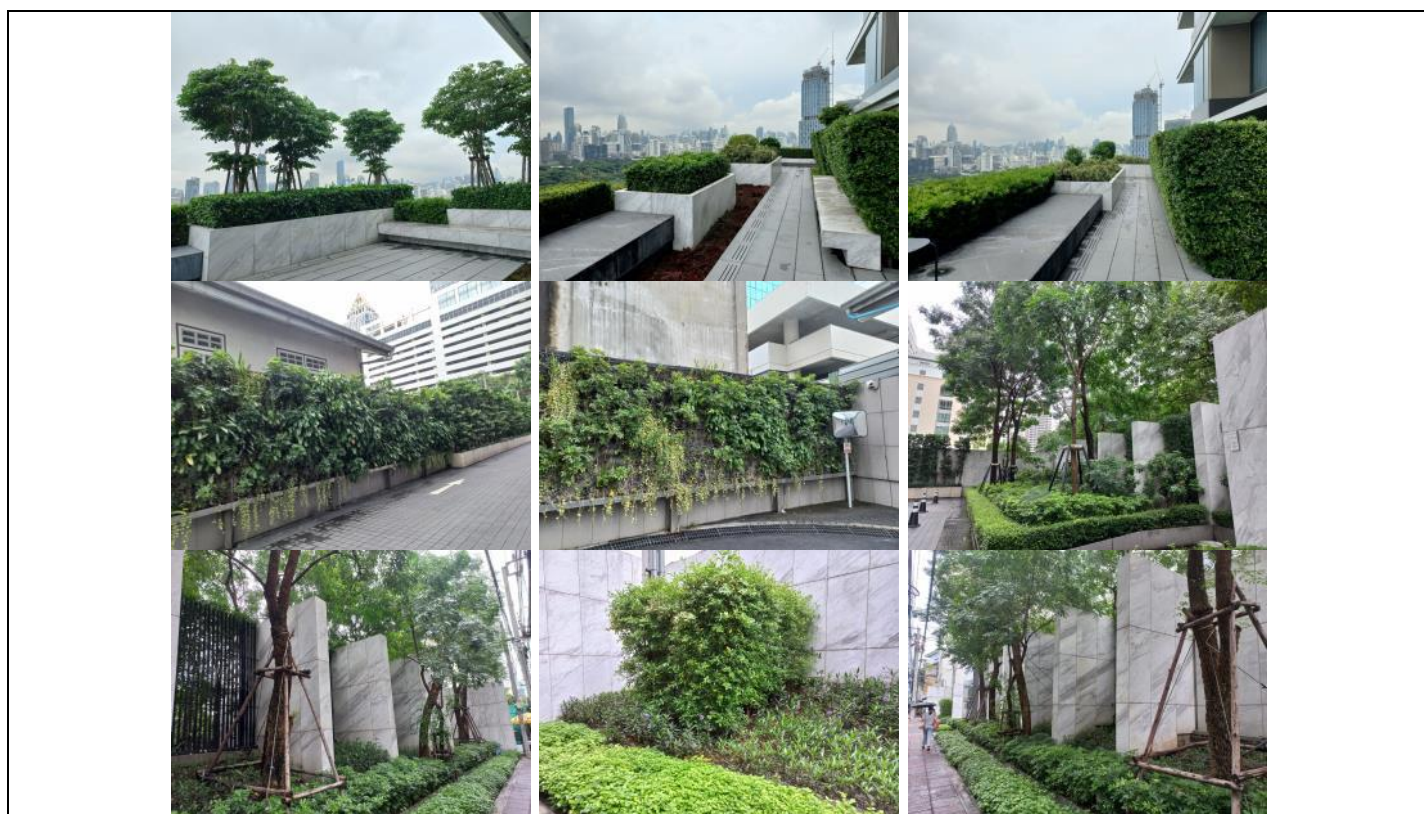
รูปที่ ผ7.1 พื้นที่สีเขียว บริเวณชั้นล่าง ชั้นที่ 16 ชั้นที่ 21 และชั้นที่ 25

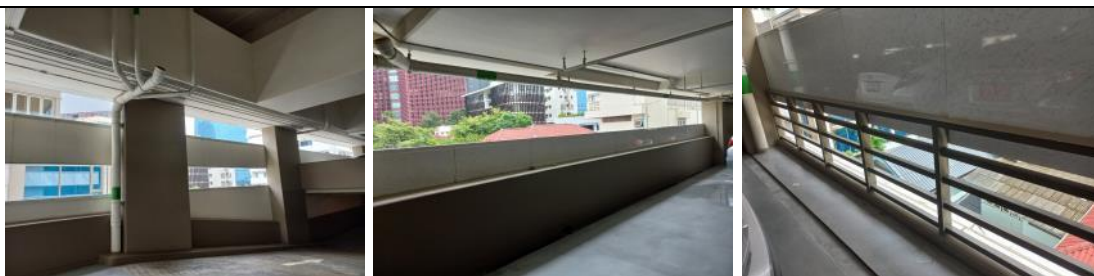
รูปที่ ๗7.5 ช่องระบายอากาศบริเวณพื้นที่จอดรถ

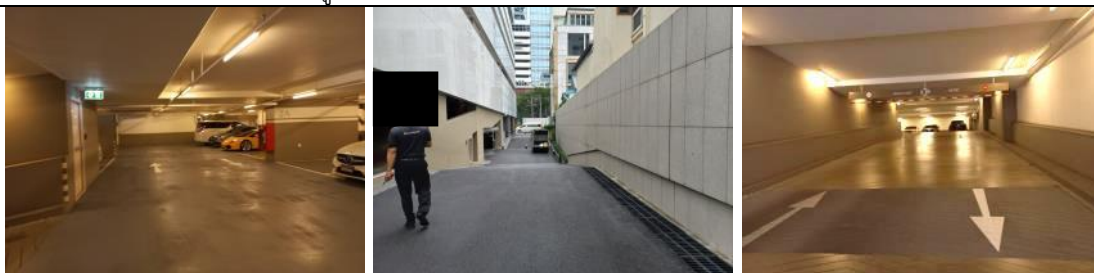
รูปที่ ๗7.6 สภาพถนนและทางเดินรถภายในโครงการ

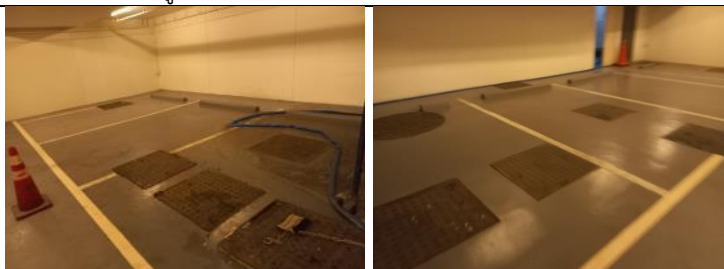
รูปที่ ๗7.9 ระบบบำบัดน้ำเสียรวมชนิดตะกอนเร่ง  
(Activated Sludge)

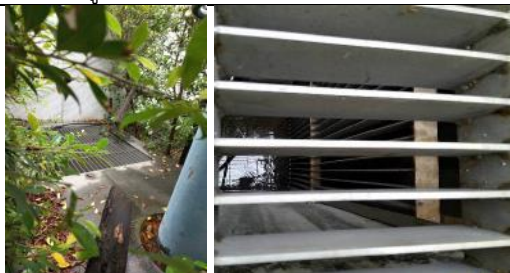
รูปที่ ผ7.11 ตะแกรงดักมูลฝอย

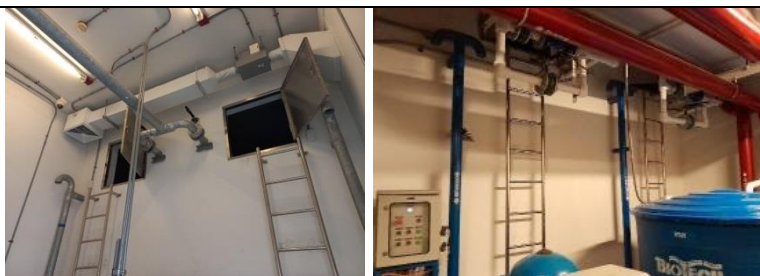
รูปที่ ผ7.22 ถังเก็บน้ำใช้บริเวณตาดฟ้า และชั้นใต้ดิน

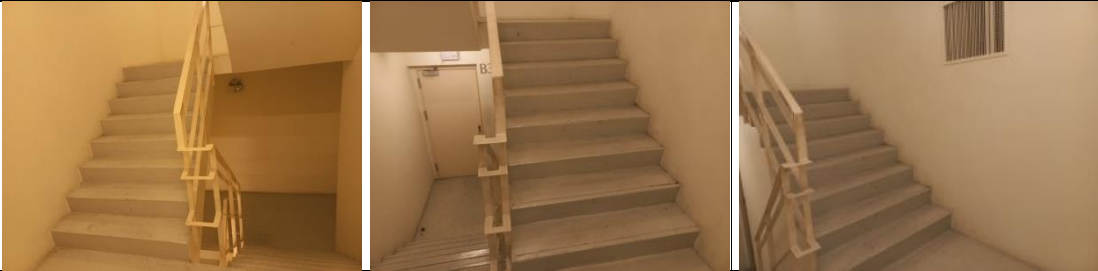
รูปที่ ๗7.48 ทางหนีไฟ

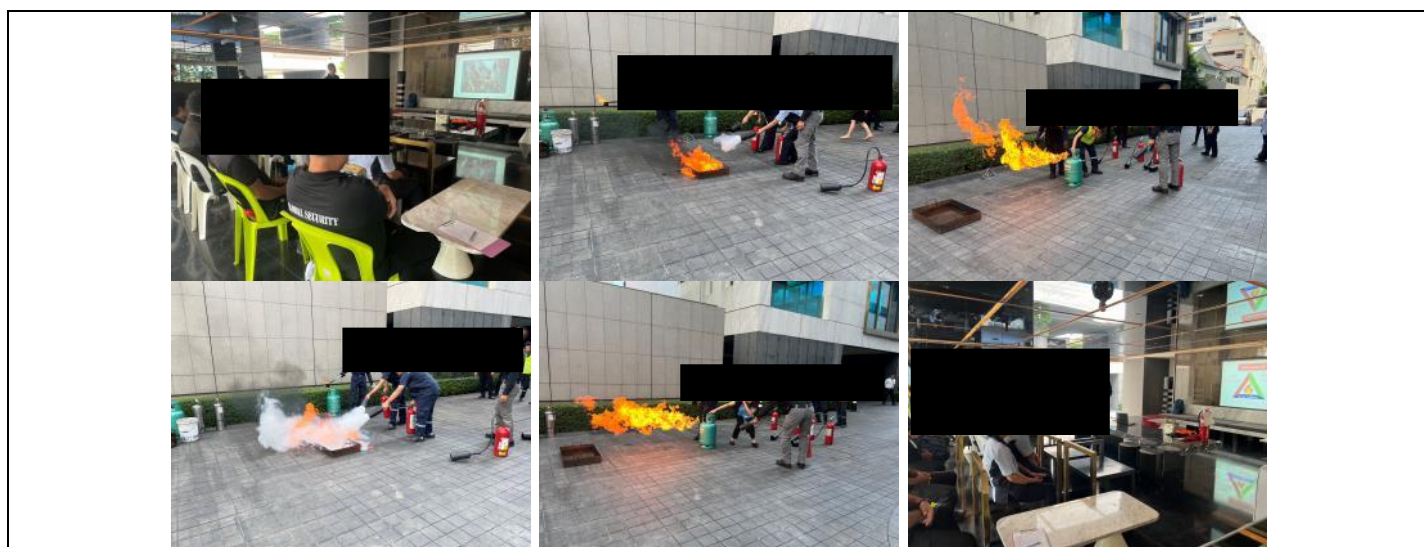
รูปที่ ๗7.49 การฝึกซ้อมดับเพลิง และอพยพหนีไฟ

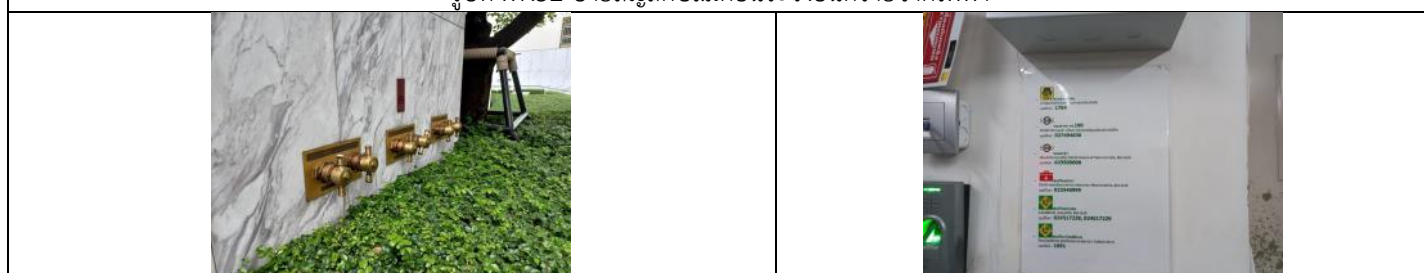
รูปที่ ๗7.53 หัวรับน้ำดับเพลิง
