ผลการดำเนินการตามมาตรการป้องกันและแก้ไขผลกระทบสิ่งแวดล้อมและ
มาตรการตรวจสอบผลกระทบสิ่งแวดล้อม

รายงานผลการปฏิบัติตามมาตรการป้องกันและแก้ไขผลกระทบสิ่งแวดล้อมและมาตรการติดตามตรวจสอบคุณภาพสิ่งแวดล้อม

โครงการ โรงแรม โอเอรา กลมก รีสอร์ท แอนด์ สปา (เปลี่ยนการใช้อาคาร)

ระยะดำเนินการ ระหว่างเดือน กรกฎาคม - ธันวาคม 2566

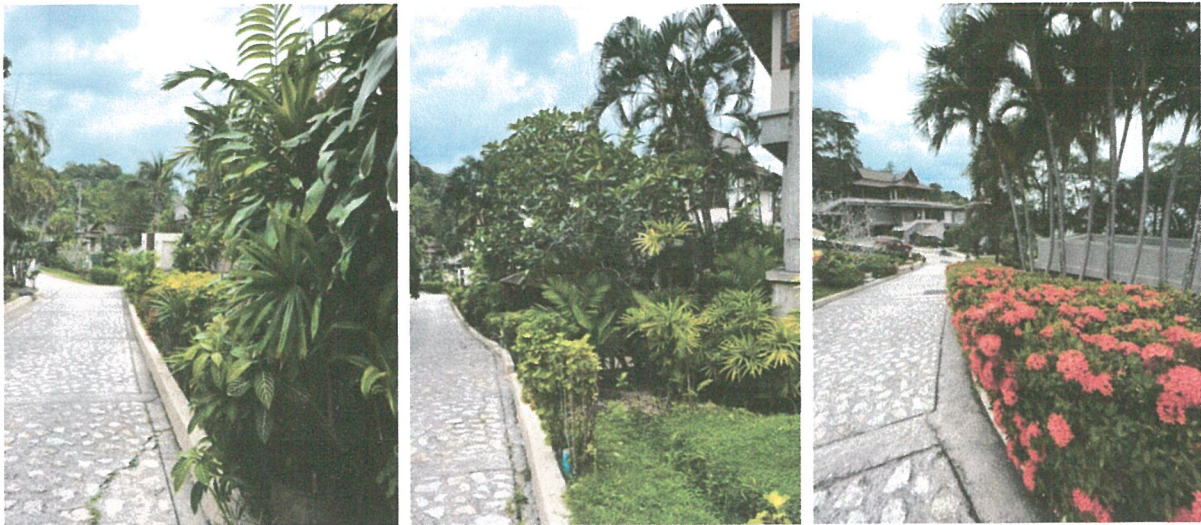
รูปภาพที่ 2.1 พื้นที่สีเขียวภายในโครงการ

มาตรการป้องกันและแก้ไขผลกระทบสิ่งแวดล้อม	ผลการปฏิบัติตามมาตรการป้องกันและแก้ไขผลกระทบสิ่งแวดล้อม ช่วงดำเนินการ	ปัญหา อุปสรรค ที่ไม่สามารถปฏิบัติตามมาตรการและแนวทางแก้ไข	อ้างอิง
<p>1. ทรัพยากรทางกายภาพ</p> <p>1.1 ลักษณะภูมิประเทศ และการชะล้างพังทลายของดิน</p> <p>(1) ทำการปรับปรุงพื้นที่โครงการและบริเวณข้างเคียง ให้มีความกลมกลืนและใกล้เคียงกับสภาพภูมิประเทศเดิมให้มากที่สุด</p> <p>(2) ทำการปลูกไม้ดอกไม้ประดับ ในบริเวณพื้นที่ว่างในโครงการ และหมั่นบำรุงดูแลรักษา</p> <p>(3) ดูแลพื้นที่โครงการให้อยู่ในสภาพดีอยู่เสมอ หากพบว่าเป็นหลุมหรือแอ่งน้ำซึ่งต้องมีการซ่อมแซมทันที เนื่องจากอาจเกิดการชะล้างพังทลายเป็นหลุมใหญ่ได้</p> <p>(4) ในพื้นที่ที่ไม่มีมีการก่อสร้างอาคาร จะต้องเทพื้นหน้าดินด้วยซีเมนต์ และปลูกหญ้าคลุมดินไว้</p> <p>(5) เจ้าหน้าที่ของโครงการ จะต้องดูแลการจราจรให้จอดเฉพาะในจุดที่จัดให้จอดเท่านั้น</p>	<p>- โครงการมีการปรับปรุงพื้นที่โครงการและบริเวณข้างเคียงในบริเวณพื้นที่ว่างได้ทำการปลูกไม้ดอกไม้ประดับรวมทั้งมีการบำรุงรักษาอยู่ตลอดระยะเวลาที่เปิดดำเนินการ ในส่วนพื้นที่ที่ไม่มีมีการก่อสร้างอาคาร โครงการมีการเทพื้นหน้าดินด้วยซีเมนต์ และปลูกหญ้าคลุมดินไว้ หากพบว่าเป็นหลุมหรือแอ่งน้ำซึ่งจะดำเนินการซ่อมแซมทันที โดยในการปรับปรุงพื้นที่ทั้งหมด โครงการจะยังคงรักษาสภาพภูมิประเทศเดิมไว้ให้มากที่สุด</p> <p>- โครงการมีเจ้าหน้าที่รักษาความปลอดภัยคอยควบคุมการจราจรบริเวณทางเข้า - ออก และภายในโครงการ รวมทั้งคอยตรวจสอบดูแลเรื่องการจราจร โดยให้จอดเฉพาะในจุดที่จัดให้จอดเท่านั้น</p>	<p>-</p>	<p>รูปภาพที่ 2.1 พื้นที่สีเขียวภายในโครงการ</p> <p>รูปภาพที่ 2.24 งานดูแลสวน</p>

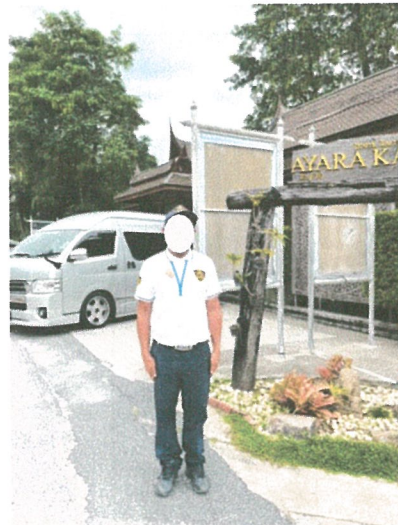
รูปภาพที่ 2.3 เจ้าหน้าที่รักษาความปลอดภัย

<p>- โครงการมีเจ้าหน้าที่รักษาความปลอดภัยคอยควบคุมการจราจรบริเวณทางเข้า - ออก และภายในโครงการ รวมทั้งคอยตรวจสอบดูแลเรื่องการจราจร โดยให้จอดเฉพาะในจุดที่จัดให้จอดเท่านั้น</p>	<p>-</p>	<p>รูปภาพที่ 2.3 เจ้าหน้าที่รักษาความปลอดภัย</p>

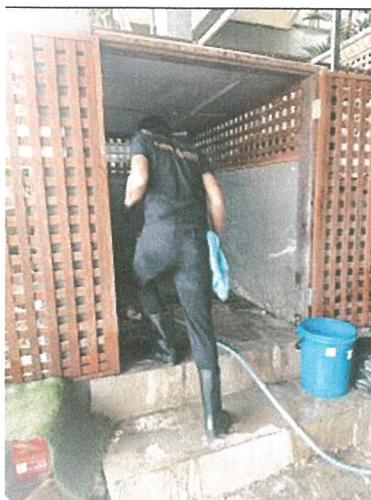
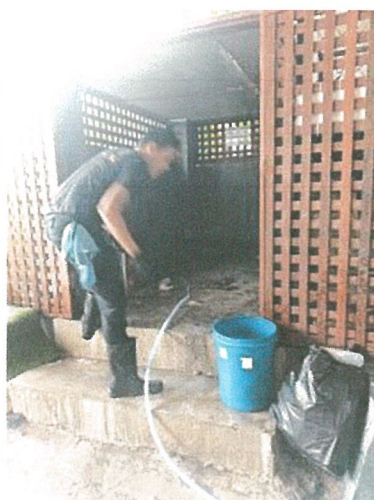
3.4 การจัดจัดการมูลฝอยและกากของเสีย (1) ตรวจสอบความสามารถในการรองรับมูลฝอยและสภาพทั่วไปของถังรองรับมูลฝอยทุกๆ 1 ครั้ง/เดือน ตลอดระยะเวลาดำเนินการ	<ul style="list-style-type: none"> - โครงการได้มอบหมายให้แม่บ้านเป็นผู้ดูแลตรวจสอบการรองรับมูลฝอย สภาพทั่วไปของถังรองรับมูลฝอย และล้างทำความสะอาดถังรองรับมูลฝอย ห้องพักมูลฝอยรวมทุกครั้งหลังจากมีการเก็บขนมูลฝอย หากพบมีการชำรุดของถังรองรับมูลฝอย จะดำเนินการซ่อมแซมหรือเปลี่ยนใหม่ทันที 	-	รูปภาพที่ 2.17 การล้างทำความสะอาดห้องพักมูลฝอยและถังรองรับมูลฝอย

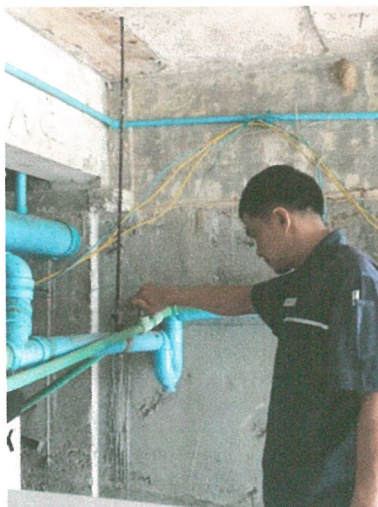
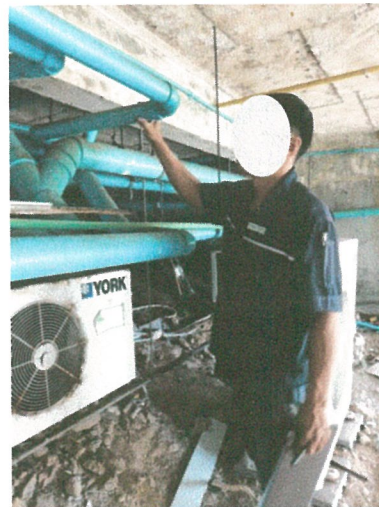
รูปภาพที่ 2.21 การตรวจสอบเส้นท่อ

มาตรการป้องกันและแก้ไขผลกระทบสิ่งแวดล้อม	ผลการปฏิบัติตามมาตรการป้องกันและแก้ไขผลกระทบสิ่งแวดล้อม ช่วงดำเนินการ	ปัญหา อุปสรรค ที่ไม่สามารถปฏิบัติ ตามมาตรการและแนวทางแก้ไข	อ้างอิง
<p>3.3 การระบายน้ำและป้องกันน้ำท่วม</p> <p>(1) ต้องตรวจสอบอุปกรณ์ ระบบท่อระบายน้ำให้อยู่ในสภาพดีอยู่เสมอ เมื่อชำรุดต้องมีการซ่อมแซมทันที</p> <p>(2) ประชาสัมพันธ์และจัดให้มีป้ายห้ามทิ้งวัสดุต่างๆ ลงในท่อระบายน้ำ และบ่อพักน้ำ อันจะก่อให้เกิดปัญหาท่อระบายน้ำอุดตันได้</p> <p>(3) มีการติดป้ายประชาสัมพันธ์ ห้ามผู้พักอาศัยทิ้งเศษวัสดุ เช่น ฝัอนามัย หรือวัสดุอื่นที่ย่อยสลายยากลงในชักโครก เพื่อป้องกันการอุดตันของท่อระบายน้ำของโครงการ</p> <p>(4) ต้องทำการสูบน้ำทิ้ง กลับไปใช้รดน้ำต้นไม้พื้นที่สีเขียวให้หมดในแต่ละวัน</p> <p>(5) ตรวจสอบสภาพท่อระบายน้ำ ท่อส่งให้อยู่ในสภาพดีอยู่เสมอ</p>	<ul style="list-style-type: none"> - ทางโครงการได้มอบหมายให้ช่างของโครงการเป็นผู้ดูแล ตรวจสอบท่อระบายน้ำ ตลอดจนการสำรวจสิ่งอุดตันตะกอนดิน ขยะ หากพบมีการขัดขวางการระบายน้ำจะดำเนินการขุดลอกดินทันที - โครงการมีแม่บ้านคอยดูแล ทำความสะอาด และจัดเก็บมูลฝอยภายในบริเวณพื้นที่โครงการ รวมทั้งมีการติดป้ายห้ามทิ้งขยะ เศษอาหาร หรือวัสดุต่างๆ ลงในลำรางสาธารณะประโยชน์ - โครงการมีการติดป้ายประชาสัมพันธ์ ห้ามผู้พักอาศัยทิ้งเศษวัสดุแปลกปลอมย่อยสลายยากลงในชักโครก เพื่อป้องกันการอุดตันของท่อระบายน้ำของโครงการ - โครงการมีการนำน้ำทิ้งที่ผ่านการบำบัดแล้วบางส่วนมาใช้ในการรดน้ำต้นไม้บริเวณพื้นที่สีเขียวภายในโครงการ - ทางโครงการได้มอบหมายให้ช่างของโครงการเป็นผู้ดูแล ตรวจสอบท่อระบายน้ำ ตลอดจนการสำรวจสิ่งอุดตันตะกอนดิน ขยะ ในรางระบายน้ำ หากพบมีการขัดขวางการระบายน้ำจะดำเนินการขุดลอกดินทันที 	<p>-</p> <p>-</p> <p>-</p> <p>-</p> <p>-</p> <p>-</p>	<p>รูปภาพที่ 2.27 การทำความสะอาดรางระบายน้ำ</p> <p>รูปภาพที่ 2.18 ป้ายห้ามทิ้งขยะลงในลำราง</p> <p>รูปภาพที่ 2.22 ป้ายห้ามทิ้งเศษวัสดุแปลกปลอมลงในชักโครก</p> <p>รูปภาพที่ 2.23 บ่อพักน้ำทิ้งที่ผ่านการบำบัดสำหรับรดน้ำต้นไม้</p> <p>รูปภาพที่ 2.25 การทำความสะอาดรางระบายน้ำ</p> <p>รูปภาพที่ 2.21 การตรวจสอบเส้นท่อ</p>

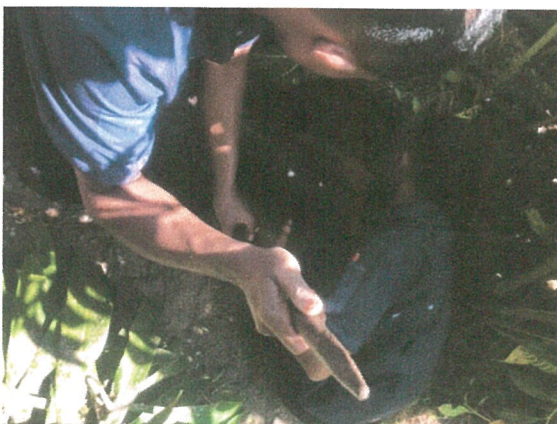
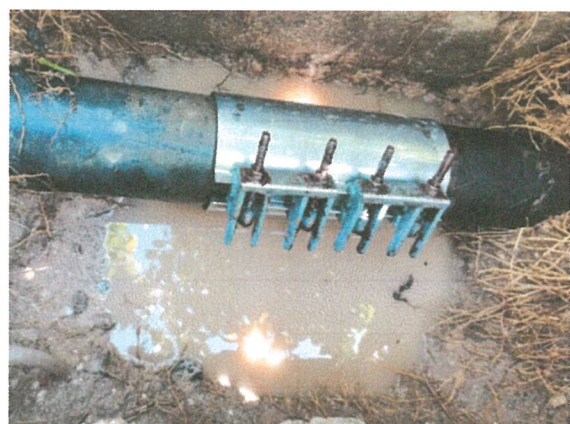
3.2 การระบายน้ำและการป้องกันน้ำท่วม (1) ตรวจสอบการอุดต้นหรือต้นเขิน และความสามารถในการระบายน้ำ	<ul style="list-style-type: none"> - ทางโครงการได้มอบหมายให้ช่างของโครงการเป็นผู้ดูแลตรวจสอบท่อระบายน้ำ ตลอดจนการสำรวจสิ่งอุดตันตะกอนดิน ขยะ หากพบมีการขัดขวางการระบายน้ำจะดำเนินการขุดลอกโค่นทันที 	-	รูปภาพที่ 2.25 การทำความสะอาดรางระบายน้ำ

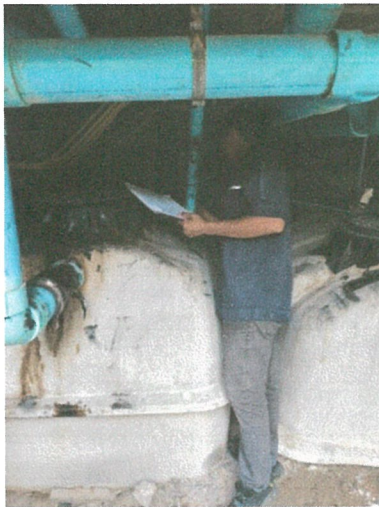
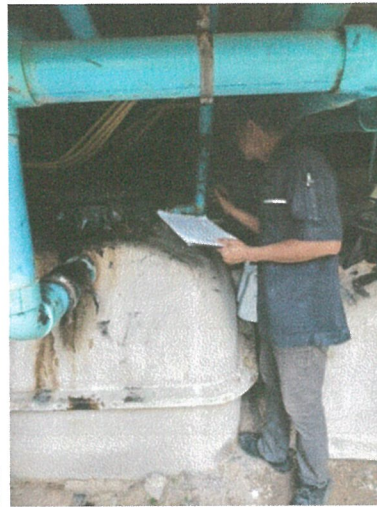
3.3 การจัดกรน้ำเสียและคุณภาพน้ำทิ้ง (1) ตรวจสอบคุณภาพน้ำทิ้งเป็นประจำทุก 1 เดือน ตลอดระยะเวลาดำเนินการโครงการ (2) ตรวจสอบประสิทธิภาพระบบทุก 6 เดือน	<ul style="list-style-type: none"> - โครงการมีการจัดจ้างบริษัท บีเค เนเจอร์ ทอร์ส จำกัด ให้เข้ามาดำเนินการเก็บตัวอย่างและตรวจวิเคราะห์คุณภาพน้ำที่ผ่านการบำบัดเป็นประจำทุกวันเดือน ตลอดจนระยะเวลาดำเนินการ - ปัจจุบันทางโครงการมีช่าง คอยดูแล และตรวจสอบควบคุมระบบบำบัดน้ำเสีย ตามมาตรการกำหนด เพื่อให้ประสิทธิภาพในการบำบัดน้ำเสียเป็นไปตามที่ออกแบบไว้ 	-	เอกสารแนบที่ 4 ผลการติดตามตรวจสอบคุณภาพสิ่งแวดล้อมและแบบบันทึกผล.1 ทส.2 รูปภาพที่ 2.27 การดูแลระบบบำบัดน้ำเสีย

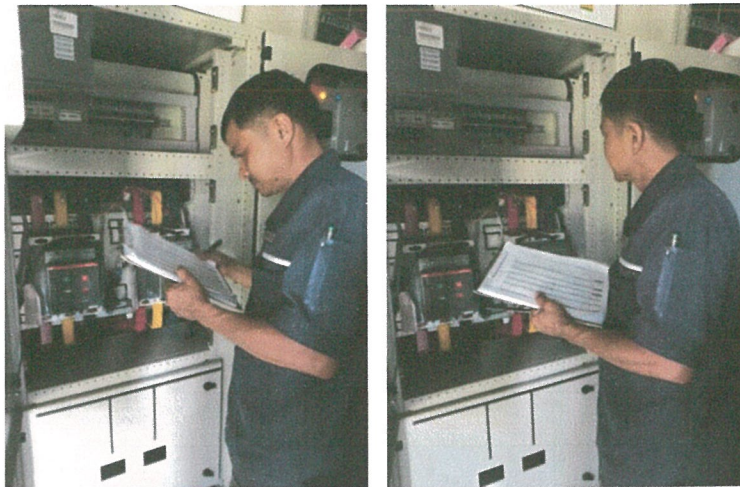
รูปภาพที่ 2.31 การตรวจสอบการทำงานของระบบไฟฟ้า

มาตรการป้องกันและแก้ไขผลกระทบสิ่งแวดล้อม	ผลการปฏิบัติตามมาตรการป้องกันและแก้ไขผลกระทบสิ่งแวดล้อม ช่วงดำเนินการ	ปัญหา อุปสรรค ที่ไม่สามารถปฏิบัติ ตามมาตรการและแนวทางแก้ไข	อ้างอิง
<p>4. คุณภาพชีวิต</p> <p>4.1 การป้องกันอัคคีภัย</p> <p>(1) ตรวจสอบและดูแลระบบป้องกันอัคคีภัยต่างๆ ภายในโครงการ ให้มีสภาพพร้อมจะใช้งานอยู่เสมอ อย่างน้อยเดือนละ 1 ครั้ง และทำการซ่อมแซมทันทีเมื่อเกิดการชำรุด</p> <p>(2) แสดงป้ายตำแหน่งของระบบป้องกันอัคคีภัย ภายในโครงการให้เห็นได้อย่างชัดเจน</p> <p>(3) ตรวจสอบสภาพของถังดับเพลิงให้มีสภาพดีอยู่เสมอ เช่น ตรวจสอบวันผลิต วันหมดอายุการใช้งาน ตรวจสอบสลักให้มีความพร้อมจะใช้งานอยู่เสมอ เป็นต้น</p> <p>(4) ต้องติดตั้งเครื่องตัดไฟอัตโนมัติ เพื่อป้องกันเหตุเพลิงไหม้ที่อาจจะเกิดขึ้น</p>	<p>ผลการปฏิบัติตามมาตรการป้องกันและแก้ไขผลกระทบสิ่งแวดล้อม ช่วงดำเนินการ</p> <ul style="list-style-type: none"> - โครงการมีการตรวจสอบประสิทธิภาพการทำงานของระบบป้องกันและระงับอัคคีภัยเป็นประจำทุกเดือน ตลอดระยะเวลาที่เปิดดำเนินการ - โครงการมีการติดตั้งป้ายแสดงตำแหน่งที่ตั้งของระบบป้องกันอัคคีภัยไว้ในโครงการ ซึ่งสามารถมองเห็นได้ชัดเจน - โครงการมีการตรวจสอบประสิทธิภาพการทำงานของระบบป้องกันและระงับอัคคีภัยเป็นประจำทุกเดือน ตลอดระยะเวลาที่เปิดดำเนินการ - โครงการมีการติดตั้งเบรกเกอร์ไฟฟ้า เพื่อตัดกระแสไฟฟ้าในกรณีที่ไฟฟ้าลัดวงจร หรือระบบไฟฟ้ามีปัญหา พร้อมทั้งมีช่างคอยดำเนินการตรวจสอบอยู่ตลอดระยะเวลาที่เปิดดำเนินการ 	-	<p>เอกสารแนบที่ 5 บันทึกการตรวจสอบอุปกรณ์ป้องกันและแจ้งเตือนอัคคีภัย</p> <p>รูปภาพที่ 2.35 การตรวจสอบอุปกรณ์ป้องกันและแจ้งเตือนอัคคีภัย</p> <p>รูปภาพที่ 2.29 ป้ายแสดงตำแหน่งที่ตั้งของระบบป้องกันอัคคีภัย</p> <p>เอกสารแนบที่ 5 บันทึกการตรวจสอบอุปกรณ์ป้องกันและแจ้งเตือนอัคคีภัย</p> <p>รูปภาพที่ 2.35 การตรวจสอบอุปกรณ์ป้องกันและแจ้งเตือนอัคคีภัย</p> <p>รูปภาพที่ 2.31 การตรวจสอบการทำงานของระบบไฟฟ้า</p>

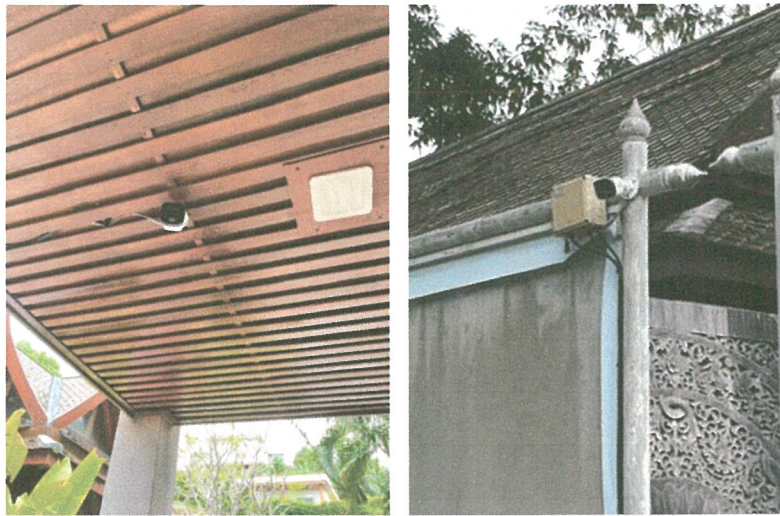
4.6 อาชีวอนามัยและความปลอดภัย (1) ต้องจัดให้มีพนักงานรักษาความปลอดภัย เพื่อคอยดูแลความปลอดภัยในโครงการตลอด 24 ชั่วโมง (2) ช่วยกันสอดส่องพฤติกรรมของบุคคลภายนอก หรือผู้ที่เข้าออกที่มีพฤติกรรมที่มีพิรุฐ (3) จัดชุดปฐมพยาบาลไว้ไม่โครงการอย่างน้อย 1 ชุด (4) ทุยแจต้องเลือกใช้ระบบคีย์การ์ด (KEY CARD) เพื่อเพิ่มความปลอดภัยให้มากขึ้น (5) ติดตั้งกล้องโทรทัศน์วงจรปิด เพื่อใช้เก็บหลักฐานในจุดต่างๆ ในพื้นที่โครงการอยู่ตลอดเวลา	<ul style="list-style-type: none"> - โครงการมีเจ้าหน้าที่รักษาความปลอดภัยคอยตรวจตราและอำนวยความสะดวกบริเวณด้านหน้าโครงการ และภายในโครงการอยู่ตลอดระยะเวลาที่เปิดดำเนินการ - โครงการมีการจัดเตรียมอุปกรณ์ปฐมพยาบาลเบื้องต้นและรถสำรองไว้ใช้กรณีฉุกเฉินตามที่มาตรการกำหนด - โครงการมีการเลือกใช้กุญแจ และใส่คัสตงด้านในห้องพัก เพื่อความปลอดภัยของผู้พักอาศัยภายในโครงการ และใช้ระบบคีย์การ์ด (KEY CARD) เพื่อเปิดใช้ระบบไฟฟ้า และระบบปรับอากาศ - โครงการมีการติดตั้งกล้องโทรทัศน์วงจรปิด ไว้โดยทั่วบริเวณพื้นที่โครงการ พร้อมทั้งมีการตรวจสอบประสิทธิภาพในการใช้งานอยู่ตลอดระยะเวลาที่เปิดดำเนินการ 	<ul style="list-style-type: none"> - - - - 	รูปภาพที่ 2.3 เจ้าหน้าที่รักษาความปลอดภัย รูปภาพที่ 2.32 อุปกรณ์ปฐมพยาบาลเบื้องต้น รูปภาพที่ 2.33 ระบบคีย์การ์ด (KEY CARD) รูปภาพที่ 2.38 กล้องโทรทัศน์วงจรปิด

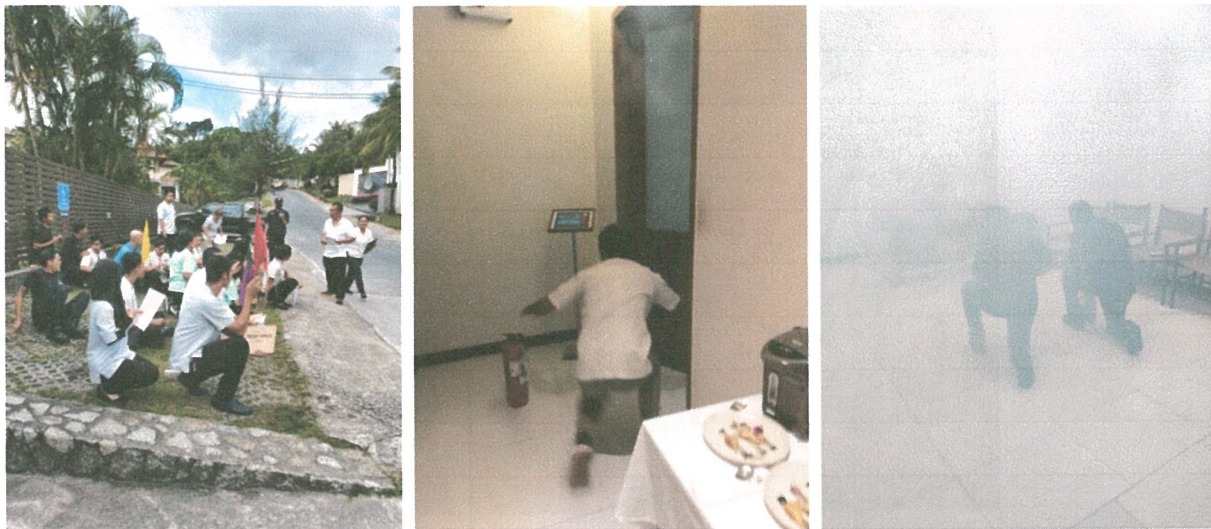
รูปภาพที่ 2.39 การฝึกซ้อมดับเพลิงและฝึกอพยพหนีไฟ

(2) ตรวจสอบความรู้ความเข้าใจและแผนซักซ้อมแผนป้องกัน อัคคีภัย ทุกๆ ปีและ 1 ครั้ง ตลอดระยะเวลาดำเนินการ	- โครงการมีการฝึกซ้อมดับเพลิงและฝึกอพยพหนีไฟ รวมทั้ง การใช้อุปกรณ์ป้องกันและระงับอัคคีภัย ให้กับพนักงาน เจ้าหน้าที่รักษาความปลอดภัย และผู้พักอาศัยภายใน โครงการ เพื่อให้สามารถปฏิบัติได้อย่างถูกต้องหากเกิดเหตุเพลิงไหม้ โดยดำเนินการไปเมื่อวันที่ 18 พฤศจิกายน 2566	-	รูปภาพที่ 2.35 การตรวจสอบ อุปกรณ์ป้องกันและแจ้งเตือนอัคคีภัย เอกสารแนบที่ 9 รายงานผลการ ฝึกซ้อมดับเพลิงและฝึกซ้อมอพยพหนีไฟ
