ภาคผนวกที่ 7

ภาพถ่ายผลการปฏิบัติตามมาตรการป้องกันและแก้ไขผลกระทบสิ่งแวดล้อม  
และติดตามตรวจสอบคุณภาพสิ่งแวดล้อม

ภาพถ่ายผลการปฏิบัติตามมาตรการป้องกันและแก้ไขผลกระทบต่อสิ่งแวดล้อมและติดตามตรวจสอบคุณภาพสิ่งแวดล้อม  
โครงการ โรงงานหลอมและรีดเหล็ก (ระยะดำเนินการ) ประจำปีงบประมาณ-ธันวาคม 2566

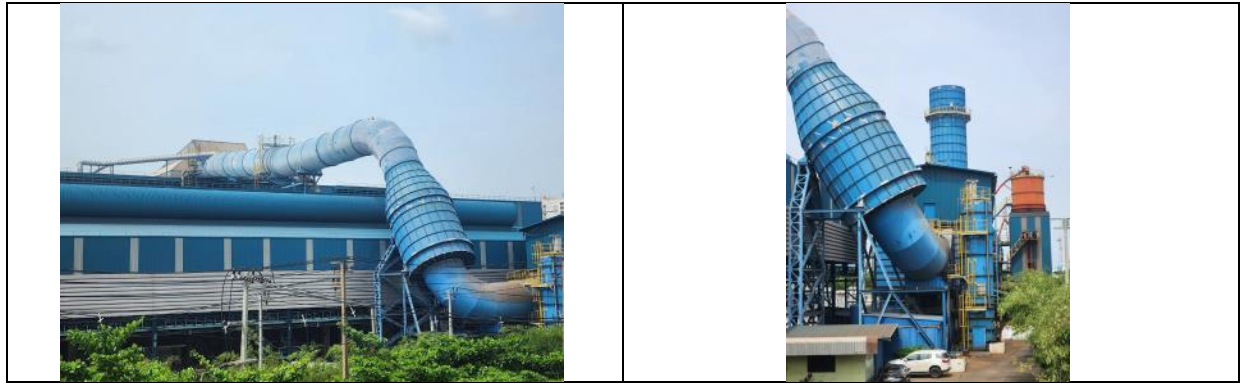
รูปที่ ๗.๗ ระบบบำบัดมลพิษทางอากาศ แบบถุงกรอง (Bag Filter)

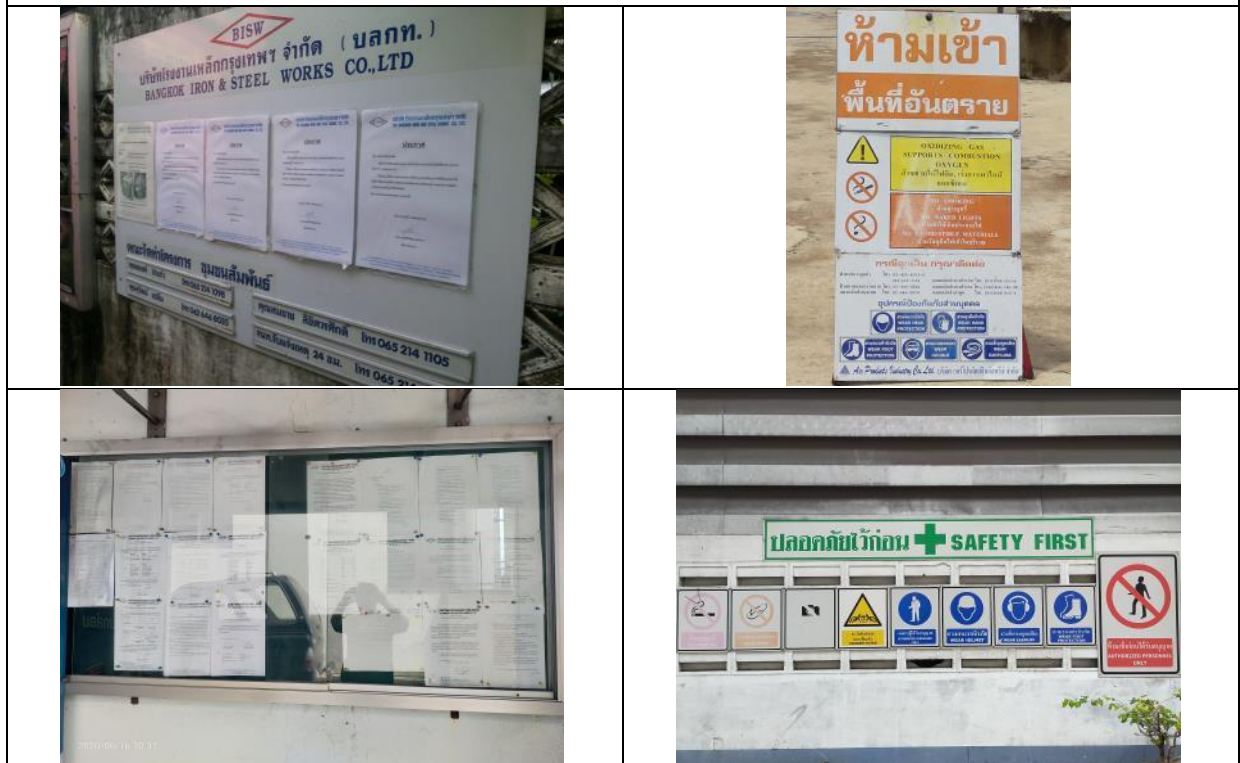
รูปที่ ๗.๘ การประชาสัมพันธ์และมีเอกสารประชาสัมพันธ์ของโรงงาน

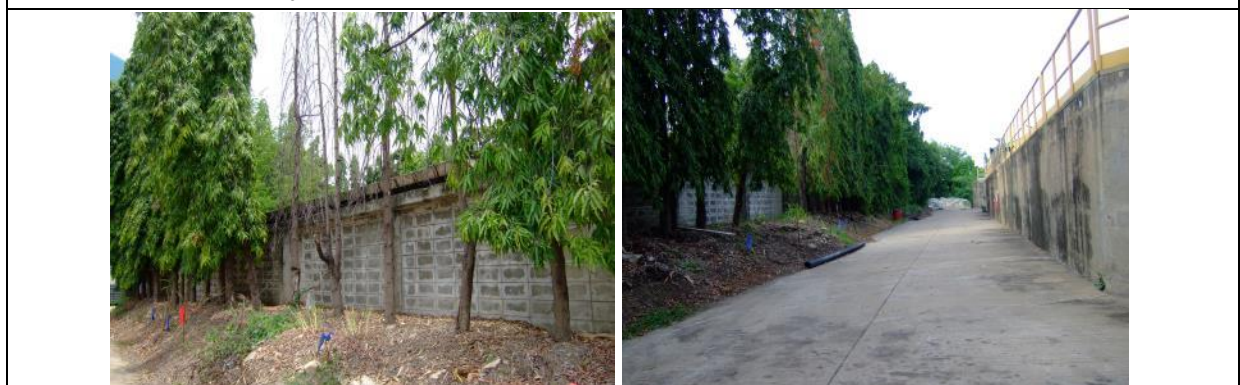
รูปที่ ๗.๙ รั้วคอนกรีตสูง 3 เมตร ล้อมรอบโครงการ

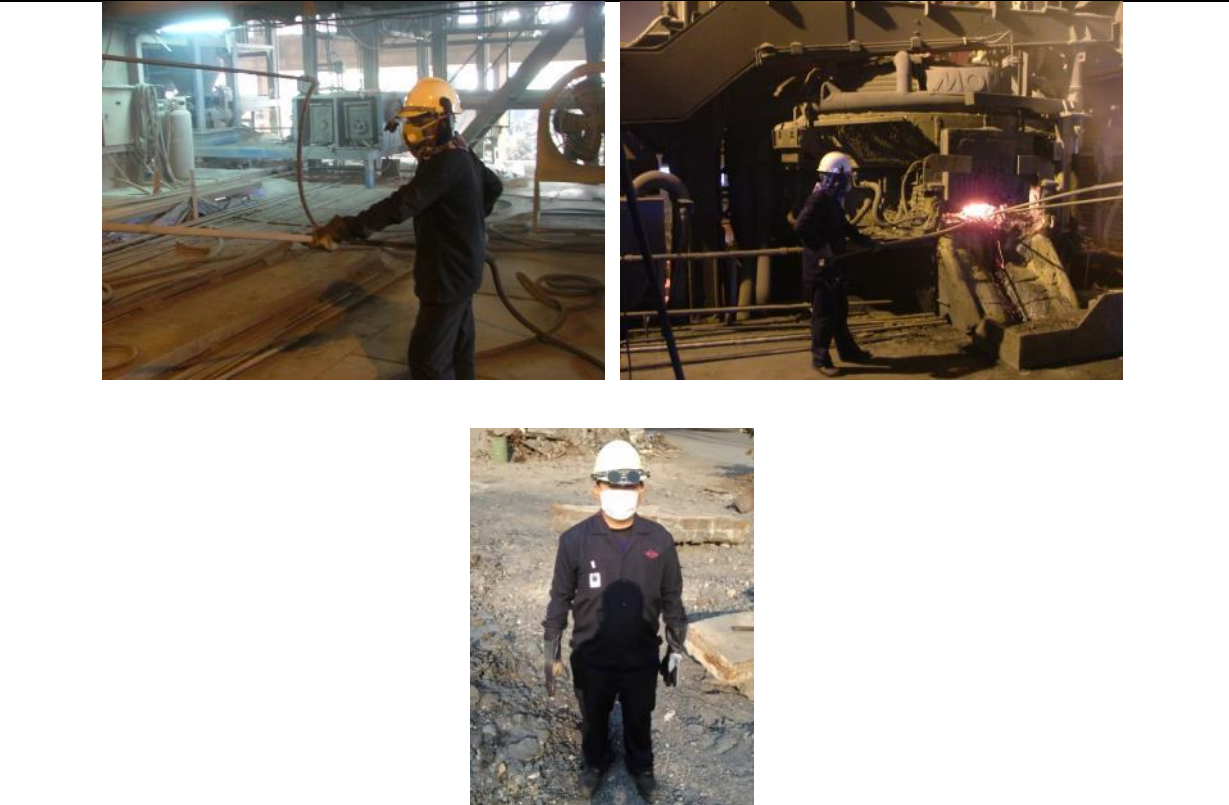
รูปที่ ๗.10 พนักงานสวมใส่อุปกรณ์ป้องกันส่วนบุคคล

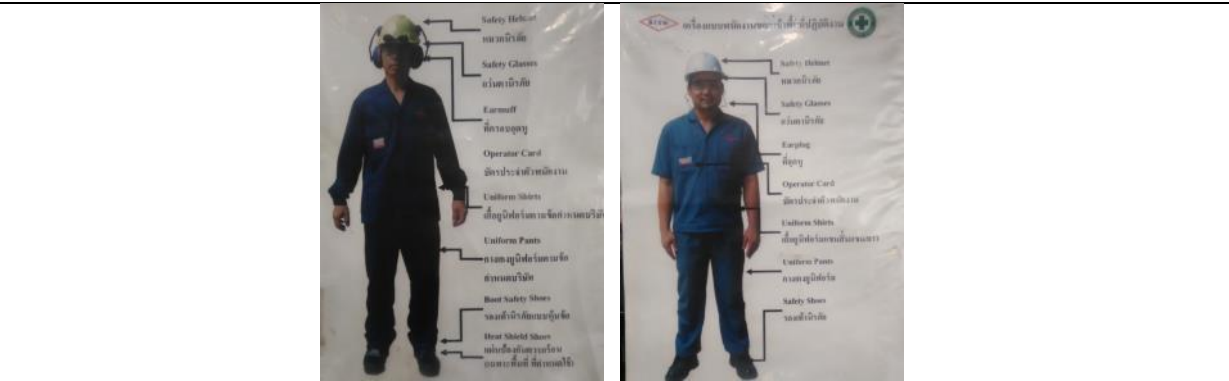
รูปที่ ๗.11 ป้ายสัญลักษณ์การสวมใส่อุปกรณ์ป้องกันส่วนบุคคล

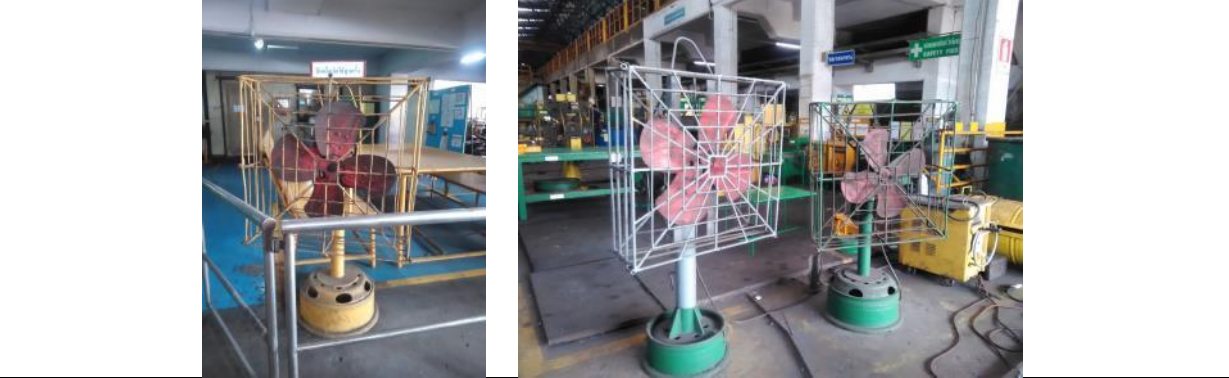
รูปที่ ๗.12 พัดลม

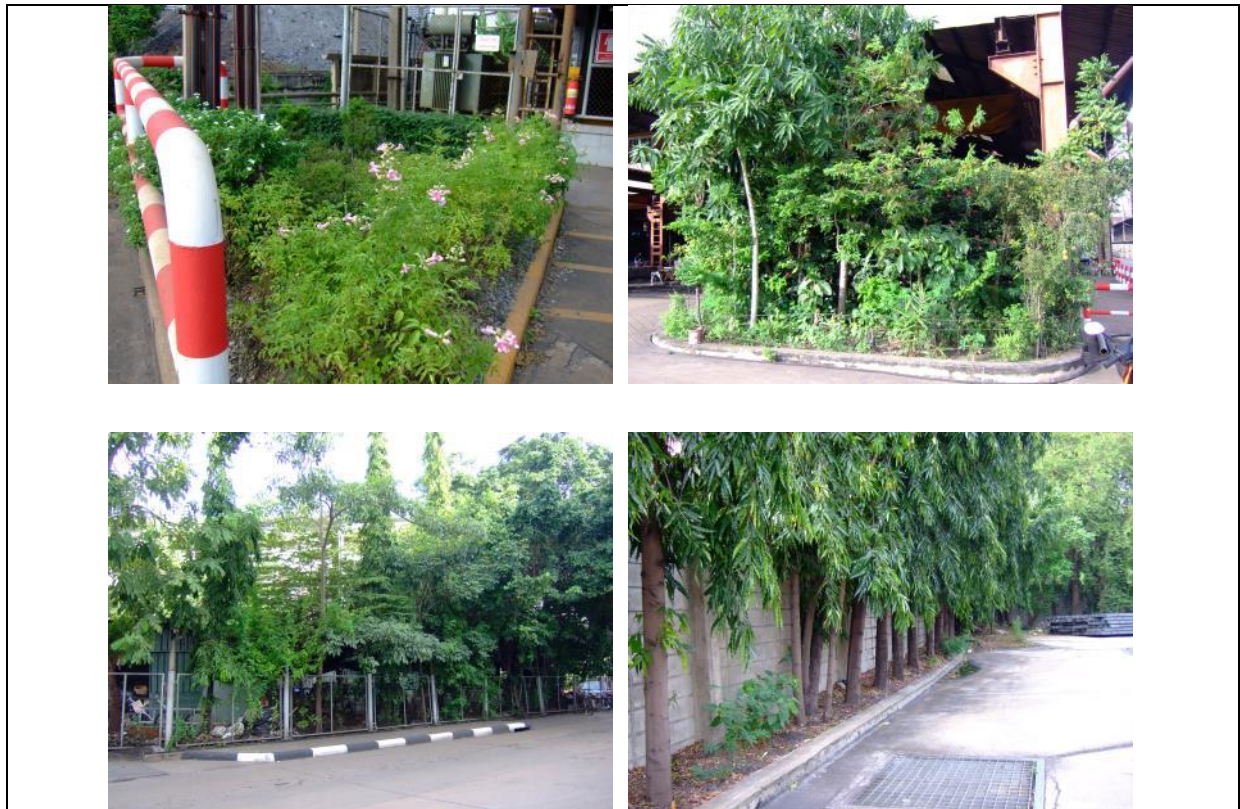
รูปที่ ผ7.13 พื้นที่สีเขียวภายในพื้นที่โรงงาน
