## บทที่ 2

ผลการดำเนินการตามมาตรการป้องกันและแก้ไขผลกระทบสิ่งแวดล้อม  
และมาตรการตรวจสอบผลกระทบสิ่งแวดล้อม

โครงการ OZONE Condotel Kata beach

ระยะดำเนินการ ระหว่างเดือน กรกฎาคม – ธันวาคม 2566

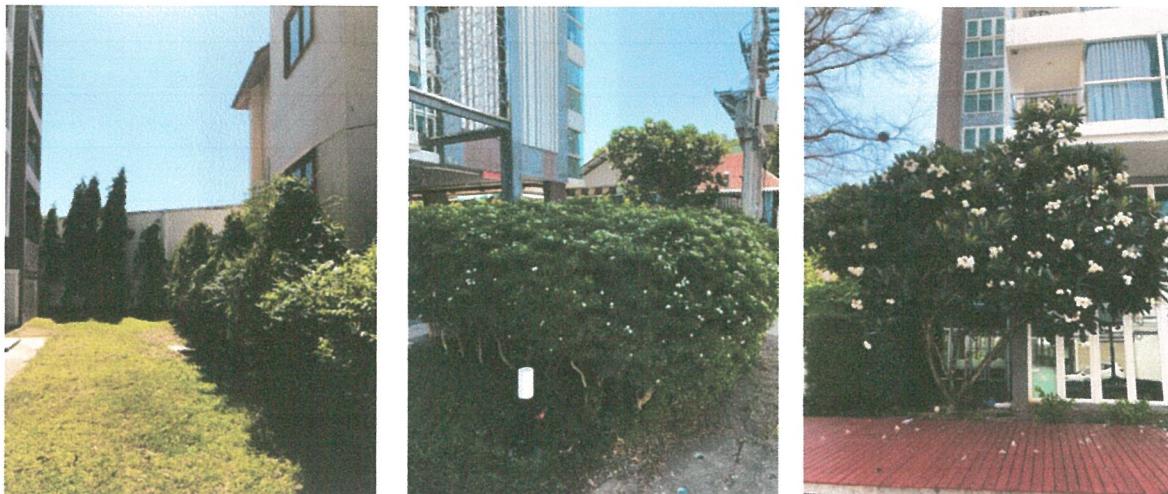
รูปภาพที่ 2.1 พื้นที่สีเขียวภายในโครงการ

(3) ปลูกต้นไม้เขียวที่ไม่เป็นรักภายนอกโดยรอบโครงการ	- ทางโครงการได้ปลูกพืชเขียวที่สีเขียวตามที่กำหนดไว้ พื้นที่โครงการ	-	รูปภาพที่ 2.1 พืชสีเขียวภายในโครงการ

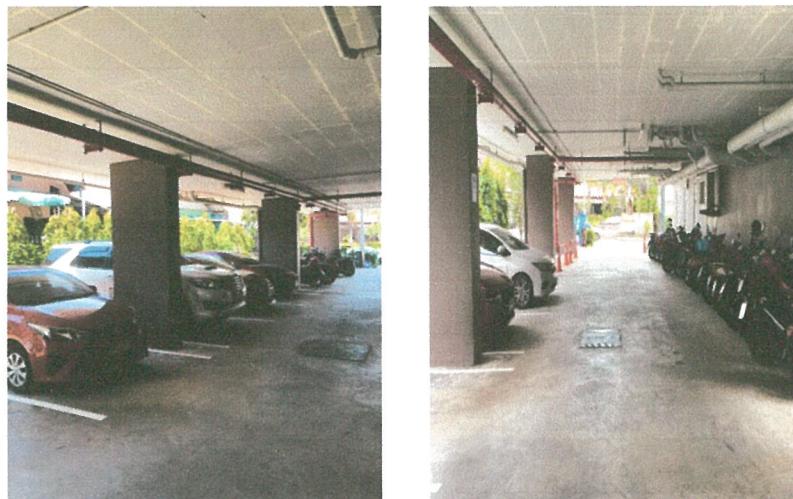
(6) โครงการจัดทำที่ดินด้วยเทคโนโลยี จำนวน 32 ไร่ ซึ่งมีภาระ จำนวนที่ดินด้วยเทคโนโลยี จำนวน 32 ไร่ ซึ่งมีภาระ 32 ไร่ เพื่อรองรับความต้องการของผู้เช่าพื้นที่ของโครงการ ที่ 7 (พ.ศ.2517) และเพียงพอต่อผู้เช่าพื้นที่ของโครงการ บริการต่างๆ เพื่อป้องกันภัยธรรมชาติ	- โครงการจัดทำที่ดินด้วยเทคโนโลยี จำนวน 32 ไร่ ซึ่งมีภาระ จำนวนที่ดินด้วยเทคโนโลยี จำนวน 32 ไร่ ซึ่งมีภาระ 32 ไร่ เพื่อรองรับความต้องการของผู้เช่าพื้นที่ของโครงการ ที่ 7 (พ.ศ.2517) และเพียงพอต่อผู้เช่าพื้นที่ของโครงการ บริการต่างๆ เพื่อป้องกันภัยธรรมชาติ	ผู้ดำเนินการ	-	-	รูปภาพที่ 2.5 พื้นที่สำหรับจอดรถ

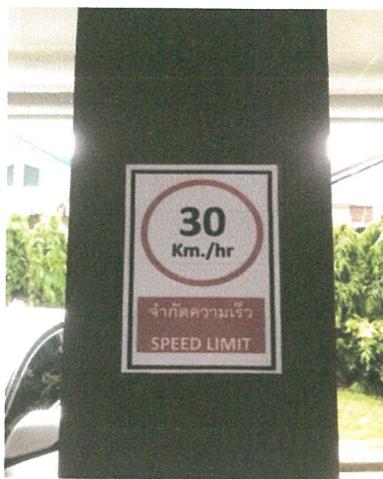
<b>(3) จำกัดความเร็วของรถยนต์ในโครงการ เพื่อป้องกันการซึ่งกระชาบช่องทางเดิน</b>	<ul style="list-style-type: none"> <li>- โครงการริมแม่น้ำได้จัดทำป้ายจำกัดความเร็ว ไว้ภายในบริเวณพื้นที่โครงการ เพื่อลดความเร็วของรถ และบูรณาการที่จราจรสีเขียว</li> </ul>	<b>รูปภาพที่ 2.9 ป้ายจำกัดความเร็ว</b>

1.5 เสียงและความร้อนและเพื่อน	ผลการปฏิบัติตามมาตรการป้องกันและแก้ไขผลกระทบทางลักษณะที่ดี	ตามมาตรการและแผนพัฒนาฯได้	
(1) จำกัดความแม่น้ำของร่องน้ำที่โครงการฯ ให้ไม่เกิน 30 กิโลเมตร/ชั่วโมง	- โครงการมีการติดตั้งป้ายจำกัดความเร็ว ไว้ภายในบริเวณพื้นที่โครงการ เพื่อลดความเร็วของรถ และป้องกันเสียงและความร้อน	-	รูปภาพที่ 2.9 ป้ายจำกัดความเร็ว

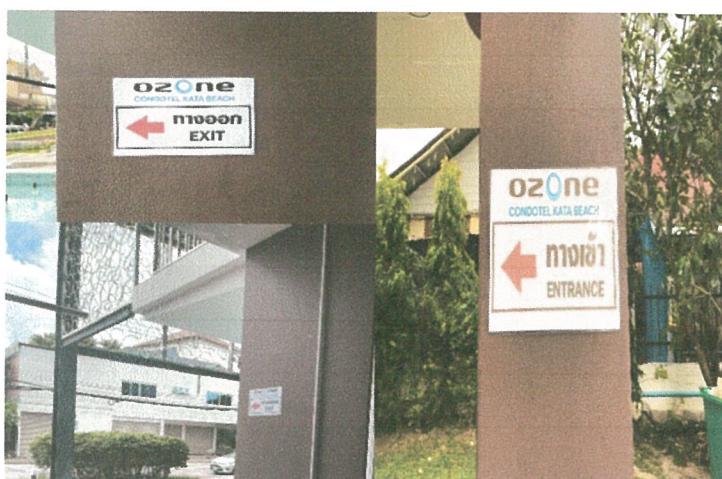
รูปภาพที่ 2.10 ป้ายแสดงทิศทางเข้า-ออกโครงการ

(8) ติดตั้งป้ายโครงการ ถูกต้องที่ศักดิ์สิทธิ์ทางเข้า-ออก โครงการ ที่สามารถมองเห็นได้อย่างชัดเจน และใน ระบบทางที่จะระบุให้ทราบว่าเป็นที่อยู่โครงการได้อย่าง ชัดเจน	- โครงการติดตั้งป้ายโครงการ ป้ายแสดงที่ศักดิ์สิทธิ์ทางเข้า- ออกโครงการ ซึ่งสามารถมองเห็นได้อย่างชัดเจน และใน ระบบทางที่จะระบุให้ทราบว่าเป็นที่อยู่โครงการได้อย่าง ชัดเจน	ผู้ดำเนินการ	-	-	รูปภาพที่ 2.10 ป้ายแสดงที่ศักดิ์สิทธิ์ทางเข้า- ออกโครงการ

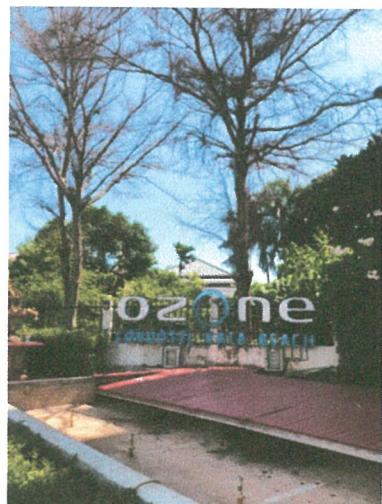
(7) ห้ามจอดรถทุกชนิดบริเวณทางเข้าออกโครงการ สาธารณะ และบริเวณหน้าทาง	- โครงการไม่อนุญาตให้จอดรถทุกชนิดบริเวณทางเข้าออก สาธารณะ และบริเวณหน้าทาง	ผู้ดำเนินการ	-	-	รูปภาพที่ 2.11 ป้ายโครงการ

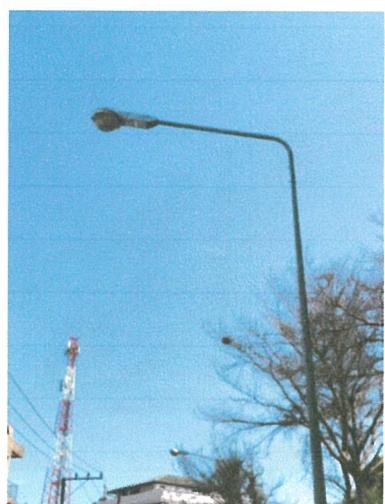
รูปภาพที่ 2.12 ไฟฟ้าส่องสว่างบริเวณทางเข้า-ออกโครงการ

3.2 ภาคคุณภาพ (ต่อ)	มาตรการป้องกันและแก้ไขผลกระทบพื้นที่ของพื้นที่ของโครงการ	ผู้ดำเนินการ	ปัจจุบัน	ปัจจุบัน	ผู้ดำเนินการ
(5) จัดให้มีระบบไฟฟ้าส่องสว่าง บริเวณทางเข้า-ออกโครงการ และทางจราจร ซึ่งส่วนใหญ่พื้นที่ของพื้นที่ของโครงการ	- โครงการปฏิบัติตามมาตรฐานไฟฟ้าอย่างเคร่งครัด - โครงการมีการติดตั้งไฟฟ้าเพื่อส่องสว่าง บริเวณทางเข้า-ออก และทางจราจร ซึ่งส่วนใหญ่พื้นที่ของพื้นที่ของโครงการใน โครงการ	ผู้ดำเนินการ	-	-	รูปภาพที่ 2.12 ไฟฟ้าส่องสว่าง บริเวณทางเข้า-ออกโครงการ

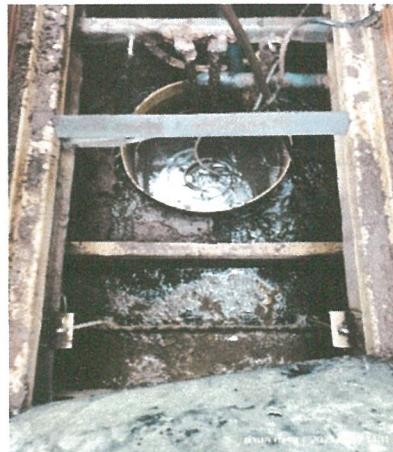
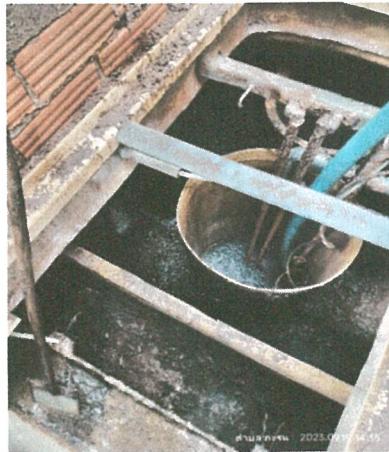
รูปภาพที่ 2.17 ระบบบำบัดน้ำเสีย

(4) จัดเจ้าหน้าที่ดูแลตรวจสอบตัวระบายน้ำและบ่อน้ำของโครงการ เป็นประจำ โดยเฉพาะช่วงฤดูฝน หากพบว่าชำรุดต้องแก้ไขทันที	- โครงการมีเจ้าหน้าที่ดูแลตรวจสอบตัวระบายน้ำของโครงการ โดยเฉพาะช่วงฤดูฝน หากพบว่าชำรุดจะดำเนินการแก้ไขทันที	-	-
<b>3.5 การจัดการเรือนแพ</b>	<b>ผลการปฏิบัติตามมาตรการป้องกันและลดภัยด้านมนุษยธรรมของโครงการ รวมถึงน้ำเสียจากการลักลอบขโมยรวม เพื่อให้มีดูแลตามเบ็ดเตล็ดทั่วทุกภาคและป้องกันความเสี่ยงที่อาจเกิดขึ้นจากภัยธรรมชาติ ที่สูงจากอุคลิปประมงฯ ไม่ดำเนินการตั้งแต่นี้ไป</b>	<b>โครงการร่วมกับบ้านเรือนที่ได้รับผลกระทบจากการลักลอบขโมย เก็บข้อมูลโครงการ ภัยในมีคร่องการเข้าสู่ระบบบ้านเรือน เนื่องจากภัยธรรมชาติ ที่สูงจากอุคลิปประมงฯ ไม่ดำเนินการตั้งแต่นี้ไป</b>	<b>รูปภาพที่ 2.17 ระบบบ่อบ๊อกน้ำเสีย</b>

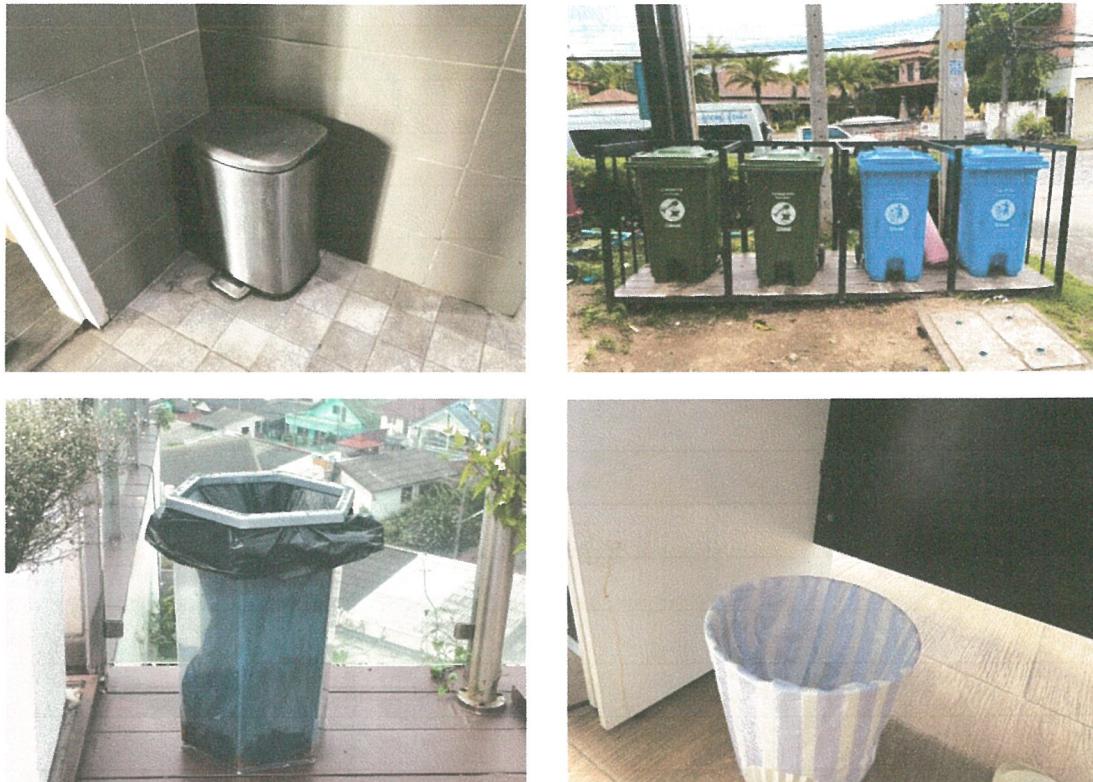
รูปภาพที่ 2.21 ลังขยะภายในโครงการ

(1) โครงการจัดให้มีถังขยะขนาด 120 ลิตร จำนวน 4 ถัง/ ห้อง แยกเป็นชั้นยะเป็นยก ชั้นยะห้อง ชั้นยะอัฒนาราย และชั้นยะ รีไซเคิล ภายในห้องพักยังตั้งกล่อง ส่วนในห้อง สำนักงานมีบุคลากร จัดห้องขยะอยู่ขนาด 50 ลิตร จำนวน 4 ถัง และเป็นชั้นยะเป็นยก ชั้นยะห้อง ชั้นยะอัฒนาราย และชั้นยะรีไซเคิล และในห้องน้ำห้องน้ำจัดให้มีถังขยะขนาด 10 ลิตร จำนวน 1 ถัง/ห้อง	- โครงการมีการจัดเติมถังรองรับขยะก่อนอย่างไรใน โครงการ ไว้บริเวณห้องน้ำโครงการ เป็นถังรองรับขยะมูล ฝอยขนาด 120 ลิตร จำนวน 4 ถัง โดยแยกเป็นชั้นยะห้อง สำนักงานมีบุคลากร จัดห้องขยะอยู่ขนาด 50 ลิตร และชั้นยะเป็นยก สำนักงานมีบุคลากร จัดห้องขยะ อยู่ขนาด 20 ลิตร จำนวน 1 ถัง และในห้องน้ำห้องน้ำจัด ให้มีถังขยะขนาด 10 ลิตร จำนวน 1 ถัง/ห้อง	รูปภาพที่ 2.21 ถังขยะภายใน โครงการ

(6) ยอนงค์ให้ผู้เช่าพักที่จังหวัดสงขลา รองรับมูลฝولที่ทางโครงการจัดให้ทั้งขยะครั้ง โถแยก ครัวภาระจัดเตรียมให้ท่านนั้น โดยแยกเป็นขยะเปียก ขยะแห้ง และขยะรีไซเคิล/ขยะอันตราย	- โครงการมีการติดป้ายรณรงค์ให้ทั้งขยะครั้ง โถแยก ประทุมภูมิ	คงทิ้ง โดยแยกประเภท รูปภาพที่ 2.21 ถังขยะภายใน โครงการ

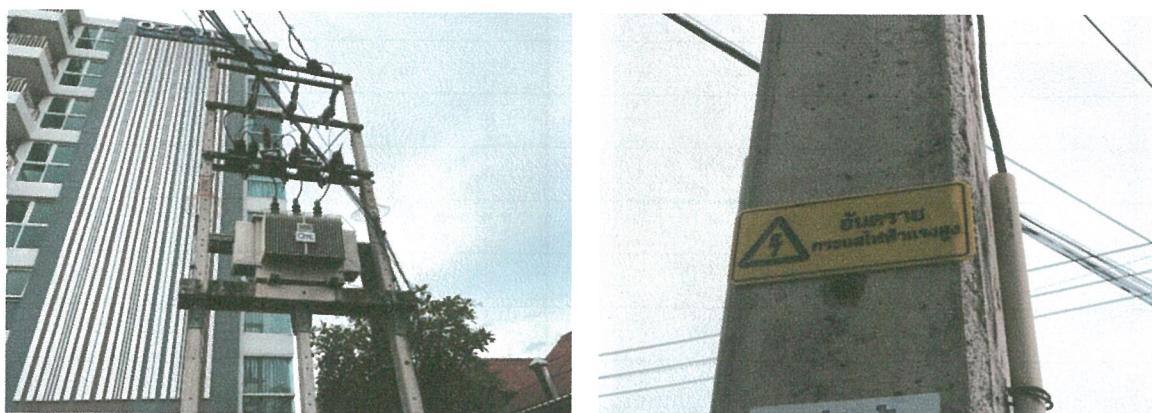
รูปภาพที่ 2.24 หม้อแปลงไฟฟ้า

3.7 ไฟฟ้า (ต่อ)	มาตรฐานและสภาพการทำงานของไฟฟ้าที่ดูแลรักษาอยู่ในสภาพดี ไม่มีความเสี่ยงต่อการไฟฟ้าลัดวงจร ไม่ชำรุดเสื่อมสภาพ ไม่ชำรุดเสื่อมสภาพ ไม่ชำรุดเสื่อมสภาพ	- โครงการปฏิบัติตามมาตรฐานที่ต้อง汏ก่อนและแก้ไขผลลัพธ์	รูปภาพที่ 2.24 หน้าจอเบรกเกอร์ไฟฟ้า

(2) จัดให้มีเครื่องสำรองไฟฟ้าสำรอง ขนาด 110 KVA จำนวน 1 เครื่อง	- กำหนด ศูนย์จ่ายไฟฟ้ารองสำรองด้านหน้าโครงการ	-	รูปภาพที่ 2.24 หน้าจอเบรกเกอร์ไฟฟ้า
(3) ติดตั้ง Circuit Breaker : CB ต้านแรงดันไฟฟ้าที่ติดตั้งและสำหรับไฟฟ้าที่มีค่าสูงจากการหลุดลัดวงจร	- โครงการปฏิบัติตั้ง Circuit Breaker ต้านแรงดันไฟฟ้าที่ติดตั้งและสำหรับไฟฟ้าที่มีค่าสูงจากการหลุดลัดวงจร	-	รูปภาพที่ 2.24 หน้าจอเบรกเกอร์ไฟฟ้า

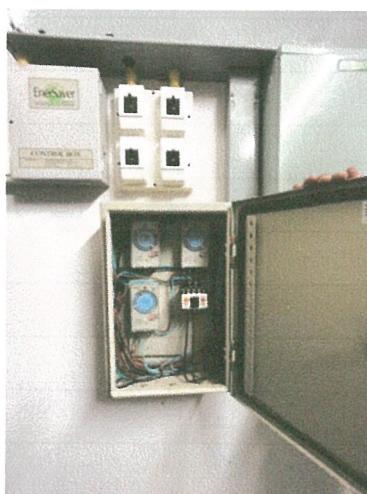
(1) ติดตั้งและติดต่อไฟฟ้าชนิดน้ำมัน ขนาด 1,000 KVA จำนวน 1 ชุด เพื่อตัดกระแสไฟฟ้าเมื่อจำเป็น ไฟฟ้าหลักของห้องเชื้อของอาคาร	- โครงการปฏิบัติตามมาตรฐานที่ต้อง汏ก่อนและแก้ไขผลลัพธ์	- ตามมาตรฐานและแนวทางใหม่ๆ	รูปภาพที่ 2.26 Circuit Breaker
