รายงานผลการปฏิบัติตามมาตรการป้องกันและแก้ไขผลกระทบ  
สิ่งแวดล้อม และมาตรการติดตามตรวจสอบผลกระทบสิ่งแวดล้อม

โครงการ บางลา สวีทส์  
นิติบุคคลอาคารชุด บางลา สวีทส์  
ประจำเดือนกรกฎาคม – ธันวาคม 2566

จัดทำโดย  
บริษัท เซ้าเทิร์นไทยคอนสตรัค จำกัด  
ที่ตั้ง เลขที่ 59/45 หมู่ที่ 5 ต.ศรีสุนทร อ.ถลาง จ.ภูเก็ต 83110

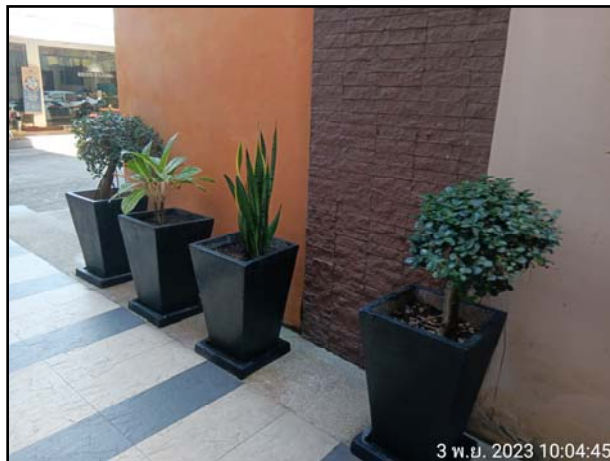
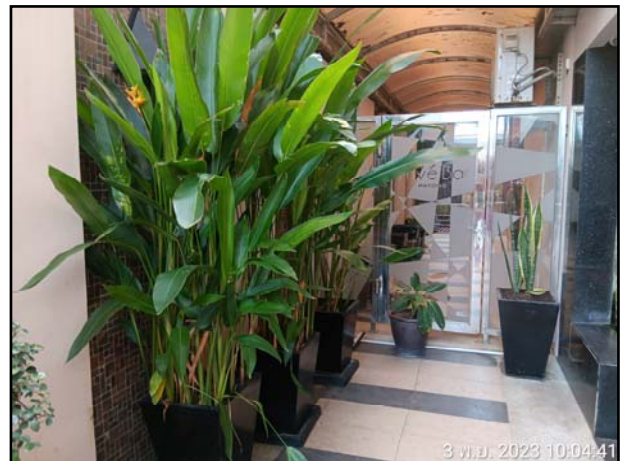
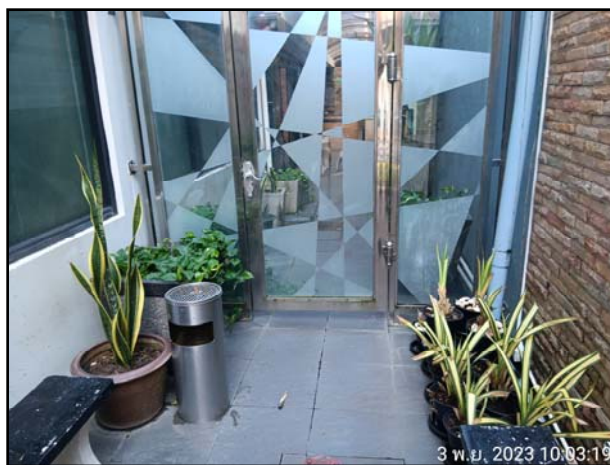
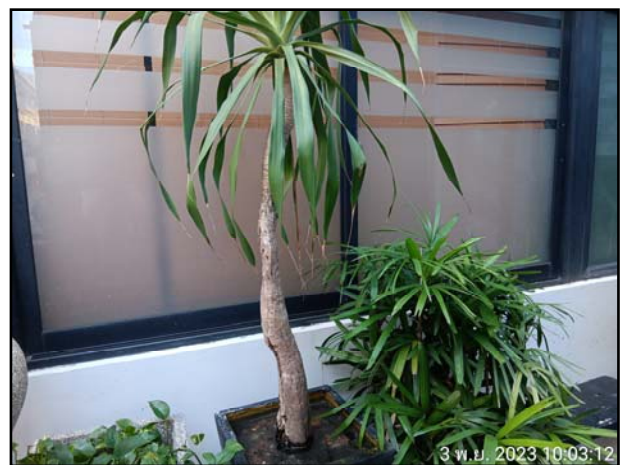
รูปที่ 2.1 พื้นที่สีเขียว

| มาตรการป้องกันและแก้ไขผลกระทบสิ่งแวดล้อม | รายละเอียดผลการปฏิบัติตามมาตรการ และประสิทธิภาพของการดำเนินการ | ปัญหา อุปสรรค และแนวทางการแก้ไข |
|---|---|---|
| <b>1.2 การชะล้างพังทลายของดิน</b><br>- จัดให้มีพื้นที่สีเขียวคลุมดินกว่าร้อยละ 38.84 ของพื้นที่ที่ช่วยสร้างร่มรื่นและดูดซับน้ำฝน | - โครงการไม่มีพื้นที่สีเขียว เนื่องจากใช้พื้นที่ในการสร้างที่อยู่อาศัย ทั้งนี้ โครงการมีการปลูกต้นไม้ในกระถางเพื่อช่วยสร้างความร่มรื่นทดแทน โดยจัดวางกระถางต้นไม้บริเวณชั้นลาดฟ้า จำนวน 13 กระถาง และบริเวณชั้น 1 ทางเข้าล็อบบี้และบริเวณด้านข้างของอาคาร จำนวน 43 กระถาง รวมพื้นที่สีเขียวประมาณ 28 ตารางเมตร (รูปที่ 2.1) | |

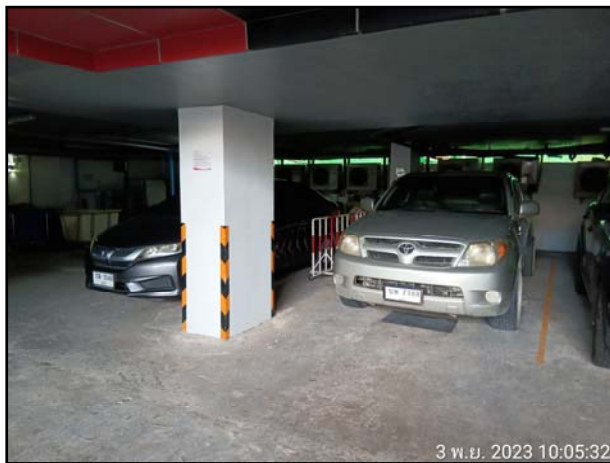
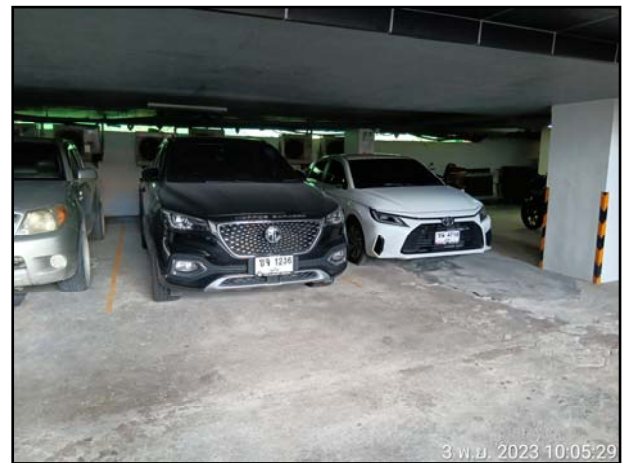
รูปที่ 2.3 ที่จอดรถ

| มาตรการป้องกันและแก้ไขผลกระทบสิ่งแวดล้อม | รายละเอียดผลการปฏิบัติตามมาตรการ และประสิทธิภาพของการดำเนินการ | ปัญหา อุปสรรค และแนวทางการแก้ไข |
|---|---|---|
| <b>3. คุณค่าการใช้ประโยชน์ของมนุษย์</b><br><b>3.1 การใช้ที่ดิน</b><br><b>3.2 การคมนาคมขนส่ง</b> <ul style="list-style-type: none"> <li>- ติดตั้งเครื่องหมายจราจรทางเข้าออกและที่จอดรถ</li> <li>- จัดเจ้าหน้าที่อำนวยความสะดวกบริเวณทางเข้าออกและที่จอดรถ</li> <li>- ห้ามจอดรถตรงทางเข้าออกโครงการและไหล่ทาง</li> <li>- จัดที่จอดรถยนต์ภายในพื้นที่โครงการจำนวน 24 คัน โดยขนาดพื้นที่จอดรถและจำนวนที่จอดรถยนต์ เป็นไปตามกฎหมายกำหนด</li> </ul> | <ul style="list-style-type: none"> <li>- โครงการติดตั้งป้ายบริเวณทางเข้า-ออกโครงการ</li> <li>- โครงการมีเจ้าหน้าที่รักษาความปลอดภัยอำนวยความสะดวกให้แก่ผู้ที่เข้า-ออกโครงการตลอด 24 ชั่วโมง (รูปที่ 2.2)</li> <li>- โครงการมีที่จอดรถยนต์ใต้อาคาร ประมาณ 15 คัน ทั้งนี้เพียงพอต่อความต้องการเนื่องจากผู้เข้าพักเดินทางด้วยรถสาธารณะ (รูปที่ 2.3)</li> </ul> | |

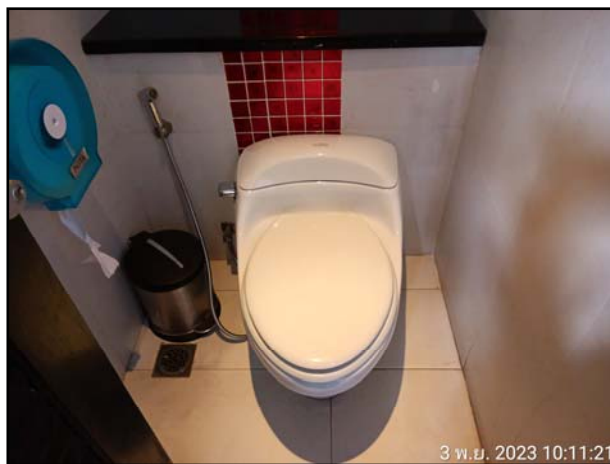
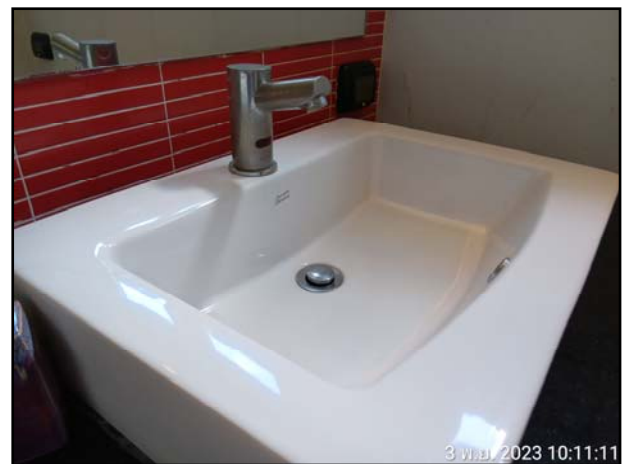
รูปที่ 2.7 สุขภัณฑ์ประหยัดน้ำ

| มาตรการป้องกันและแก้ไขผลกระทบสิ่งแวดล้อม | รายละเอียดผลการปฏิบัติตามมาตรการ และประสิทธิภาพของการดำเนินการ | ปัญหา อุปสรรค และแนวทางการแก้ไข |
|---|---|---|
| <b>3.3 การใช้น้ำ</b> <ul style="list-style-type: none"> <li>- กักเก็บน้ำประปาในถังเก็บน้ำใต้ดินใต้ที่จอดรถ ขนาด 100 ลูกบาศก์เมตร จำนวน 1 ถัง ก่อนบ่มขึ้นไปยังถังเก็บน้ำดาดฟ้า จำนวน 6 ถัง ปริมาตรถังละ 4 ลูกบาศก์เมตร แล้วจึงแจกจ่ายไปยังแต่ละส่วนของอาคาร รวมปริมาตรกักเก็บน้ำของโครงการทั้งสิ้น 124 ลูกบาศก์เมตร แล้วจึงแจกจ่ายไปยังแต่ละส่วนของอาคาร รวมปริมาตรกักเก็บน้ำของโครงการทั้งสิ้น 124 ลูกบาศก์เมตร ซึ่งน้ำส่วนนี้จะนำมาใช้เป็นน้ำสำรองสำหรับดับเพลิงด้วย</li> <li>- ประชาสัมพันธ์ให้ร่วมกันประหยัดน้ำ</li> <li>- ตรวจสอบการจ่ายน้ำและเส้นท่อให้อยู่ในสภาพดีอยู่เสมอ หากพบว่าชำรุดให้แก้ไขทันที</li> <li>- ใช้สุขภัณฑ์ในห้องน้ำประเภทประหยัดน้ำ</li> </ul> | <ul style="list-style-type: none"> <li>- โครงการใช้น้ำประปาจากการประปา โดยเก็บรวบรวมไว้ที่ถังเก็บน้ำใต้ดิน บริเวณพื้นที่จอดรถขนาด 21 ลูกบาศก์เมตร จำนวน 1 ถัง (รูปที่ 2.4) ก่อนบ่มไปเก็บไว้ยังถังเก็บน้ำบนชั้นดาดฟ้า จำนวน 5 ถัง (รูปที่ 2.5) ขนาดถังละ 4 ลูกบาศก์เมตร จากนั้นแจกจ่ายไปยังอาคารต่างๆ โดยมีปริมาตรกักเก็บน้ำทั้งสิ้น 41 ลูกบาศก์เมตร โดยสามารถสำรองน้ำใช้ได้ประมาณ 2 วัน ซึ่งน้ำในส่วนนี้เป็นน้ำสำรองดับเพลิงเช่นกัน</li> <li>- โครงการติดตั้งป้ายรณรงค์ประหยัดน้ำไว้ในโครงการ (รูปที่ 2.6)</li> <li>- โครงการมีเจ้าหน้าที่แผนกช่างเป็นผู้ดูแลตรวจสอบการจ่ายน้ำและเส้นท่อให้อยู่ในสภาพดีอยู่เสมอ หากพบว่าชำรุดจะรีบดำเนินการแก้ไขทันที</li> <li>- โครงการเลือกใช้สุขภัณฑ์ประหยัดน้ำ (รูปที่ 2.7)</li> </ul> | |
