ภาคผนวก ข

ภาพประกอบการปฏิบัติตามมาตรการติดตามตรวจสอบผลกระทบสิ่งแวดล้อม

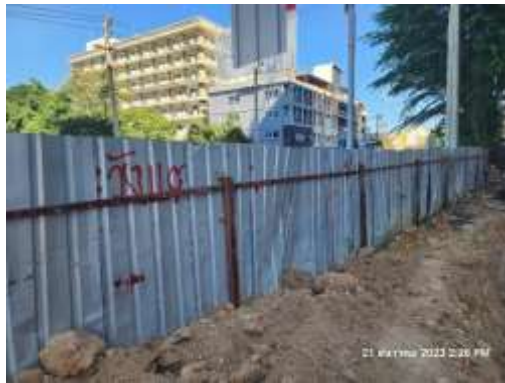
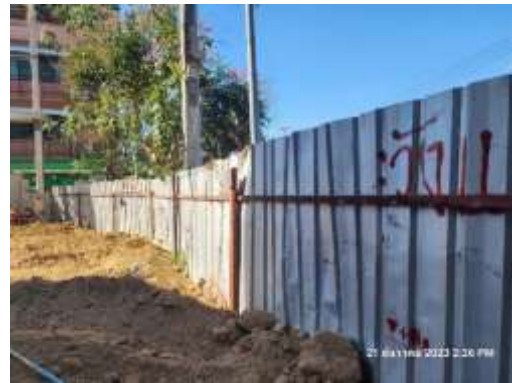
รูปที่ 1 รั้ว Metal Sheet รอบพื้นที่โครงการ

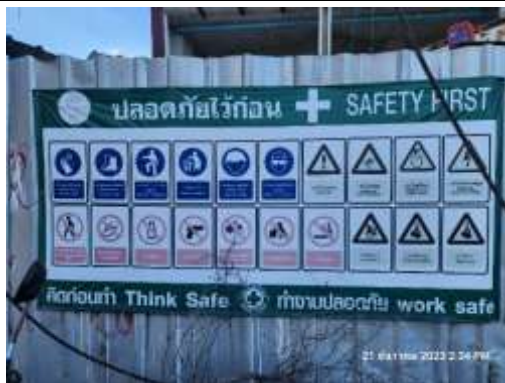
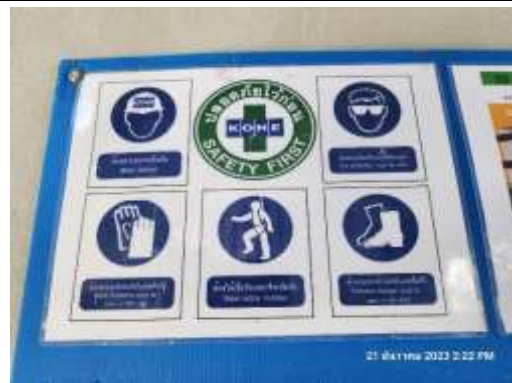
รูปที่ 2 ป้ายความปลอดภัย

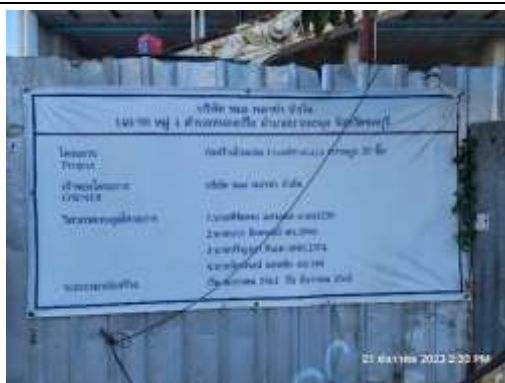
รูปที่ 3 ป้ายรายละเอียดโครงการ

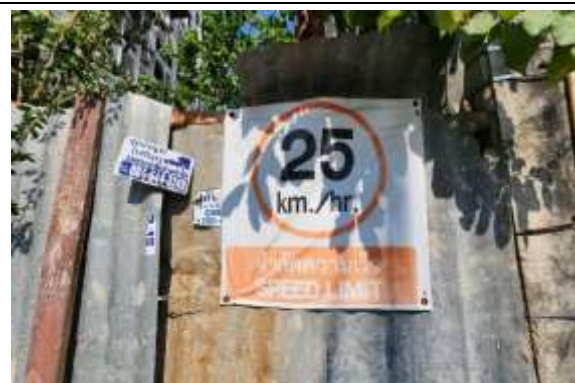
รูปที่ 4 ป้ายจำกัดความเร็ว 25 กม./ชม

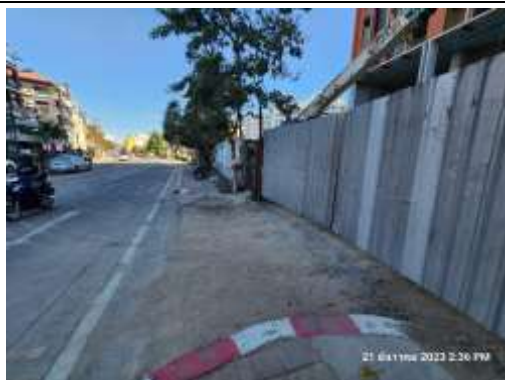
รูปที่ 5 ประตูทางเข้า-ออกโครงการปิดมิดชิด

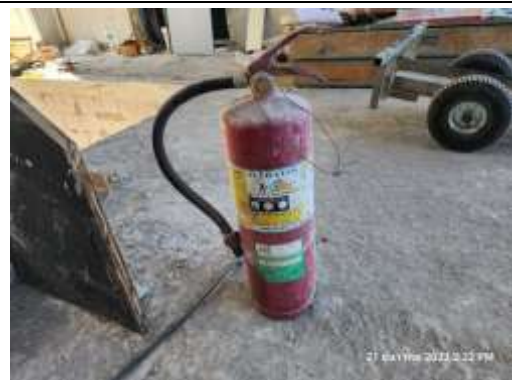
รูปที่ 6 ถังดับเพลิง

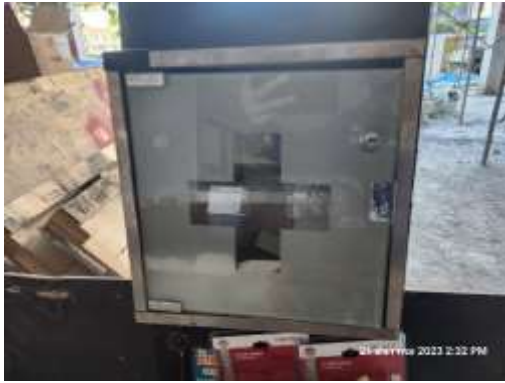
รูปที่ 7 อุปกรณ์ปฐมพยาบาลเบื้องต้น

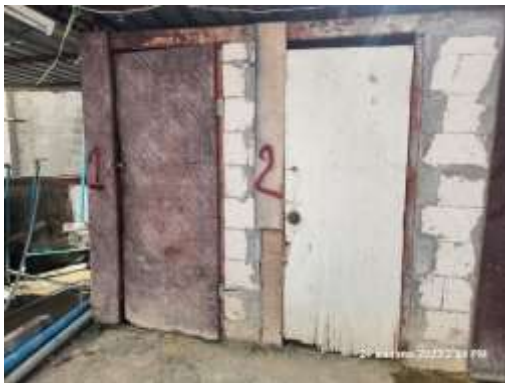
รูปที่ 9 ห้องน้ำ

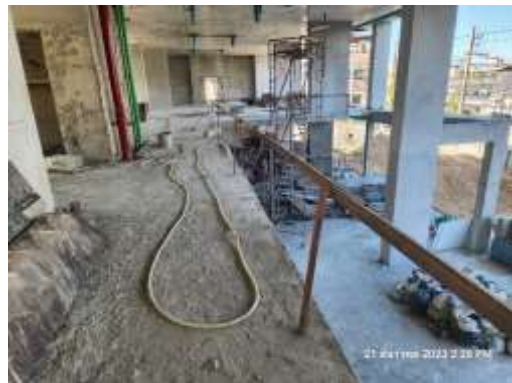
รูปที่ 10 ราวกันตก

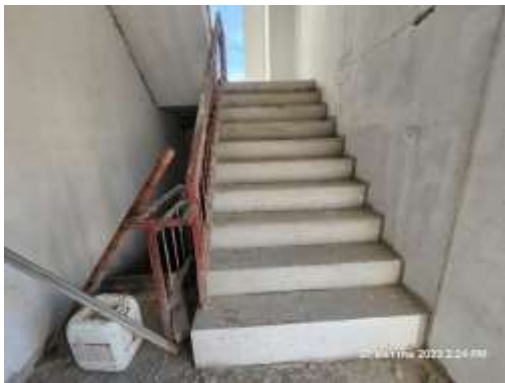
รูปที่ 11 บันไดทางขึ้น-ลงอาคาร

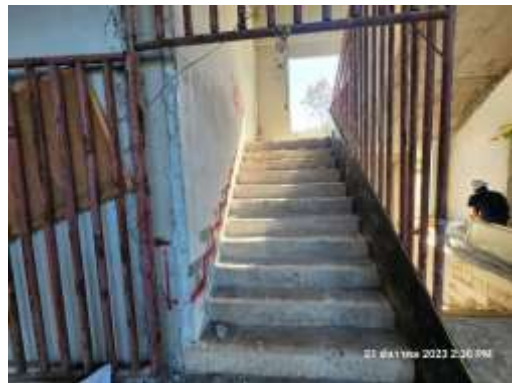
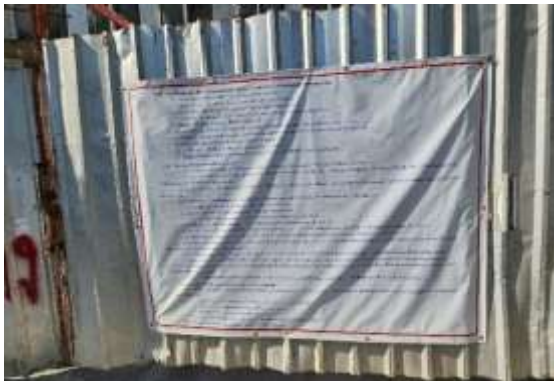
รูปที่ 12 ป้ายกฎระเบียบการทำงาน

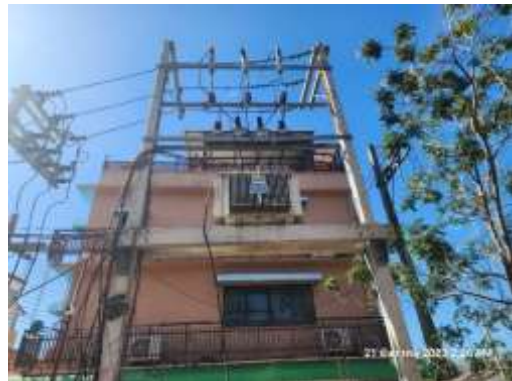
รูปที่ 13 หม้อแปลงไฟฟ้า

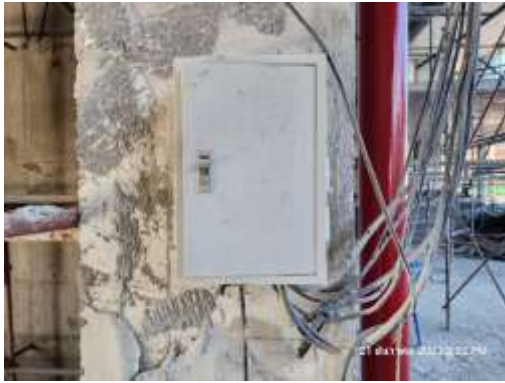
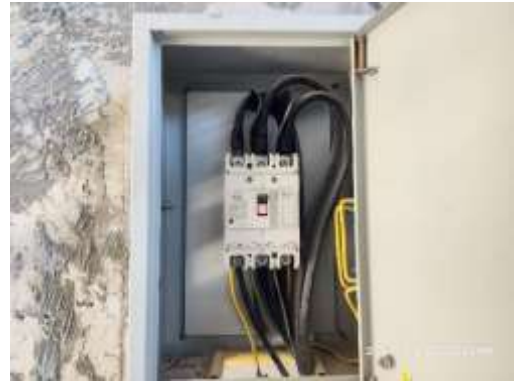
รูปที่ 14 ระบบไฟฟ้า

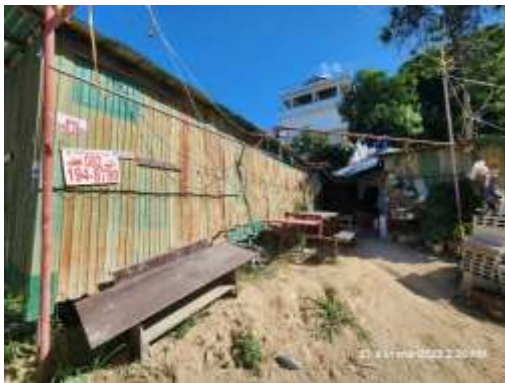
รูปที่ 15 บ้านพักคนงานชั่วคราว

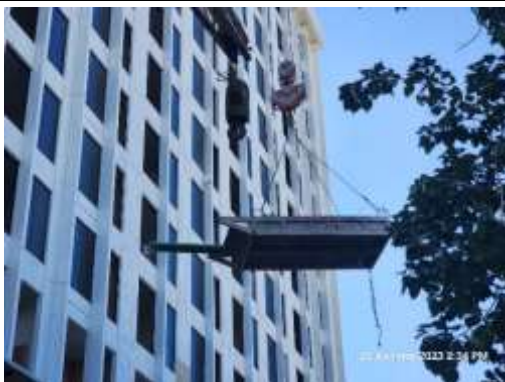
รูปที่ 17 กระเบรื้อขนวัสดุก่อสร้าง

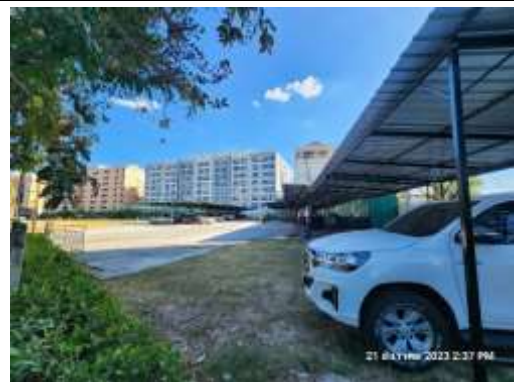
รูปที่ 18 พื้นที่ข้างเคียงโครงการ

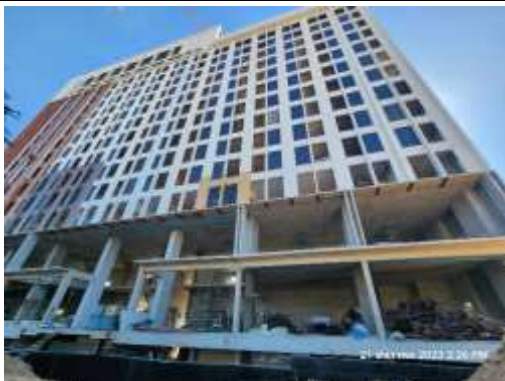
รูปที่ 19 สถานภาพโครงการ ณ ปัจจุบัน

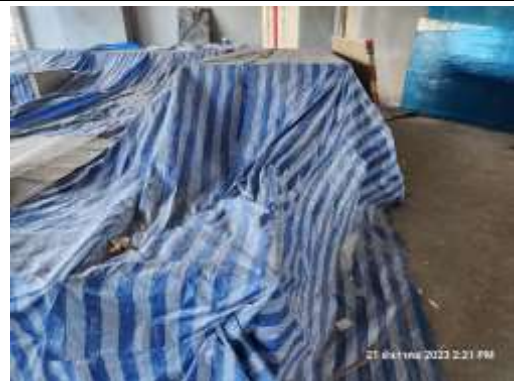
รูปที่ 20 ผ้าคลุมวัสดุก่อสร้าง
