ผลการดำเนินการตามมาตรการป้องกันและแก้ไขผลกระทบสิ่งแวดล้อม  
และมาตรการตรวจสอบผลกระทบสิ่งแวดล้อม

### ผลการดำเนินการตามมาตรการป้องกันและแก้ไขผลกระทบสิ่งแวดล้อมของโครงการในระยะดำเนินการ

โครงการ ชูการ์ มาร์รีนา รีสอร์ท อาร์ต กระรนบีช (ส่วนขยาย)

ระยะดำเนินการ ระหว่างเดือน กรกฎาคม - ธันวาคม 2566

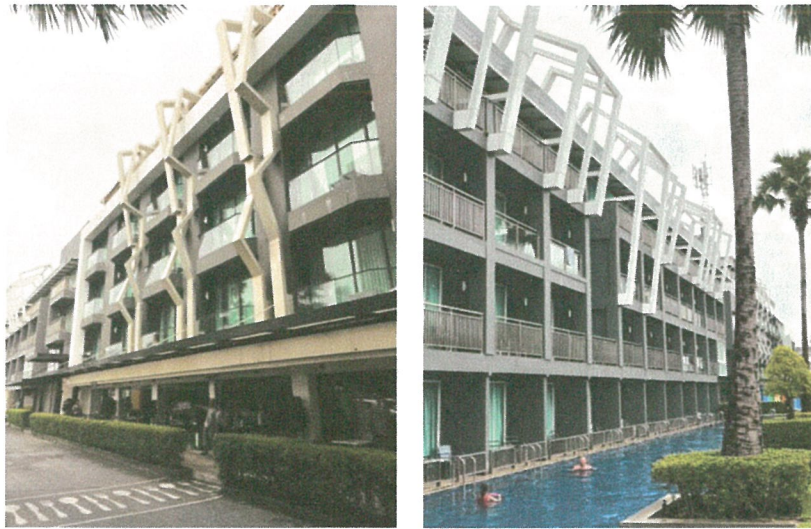
รูปภาพที่ 2.2 รูปแบบอาคาร

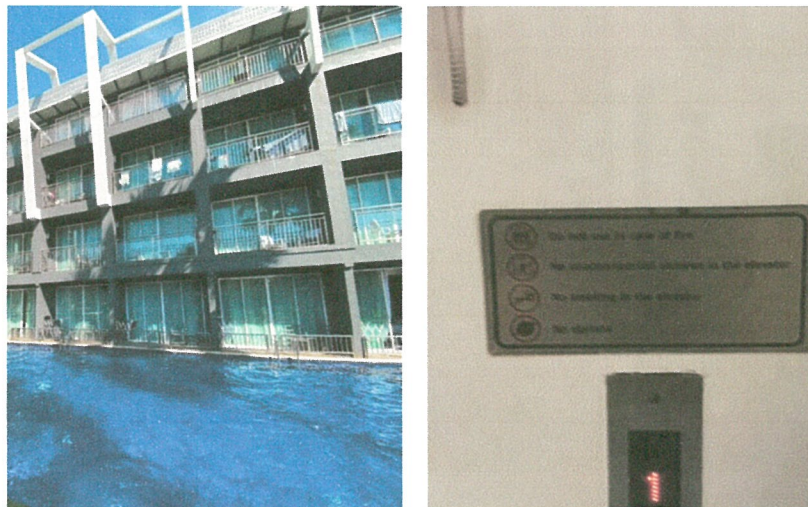
รูปภาพที่ 2.3 ระเบียงห้องพัก

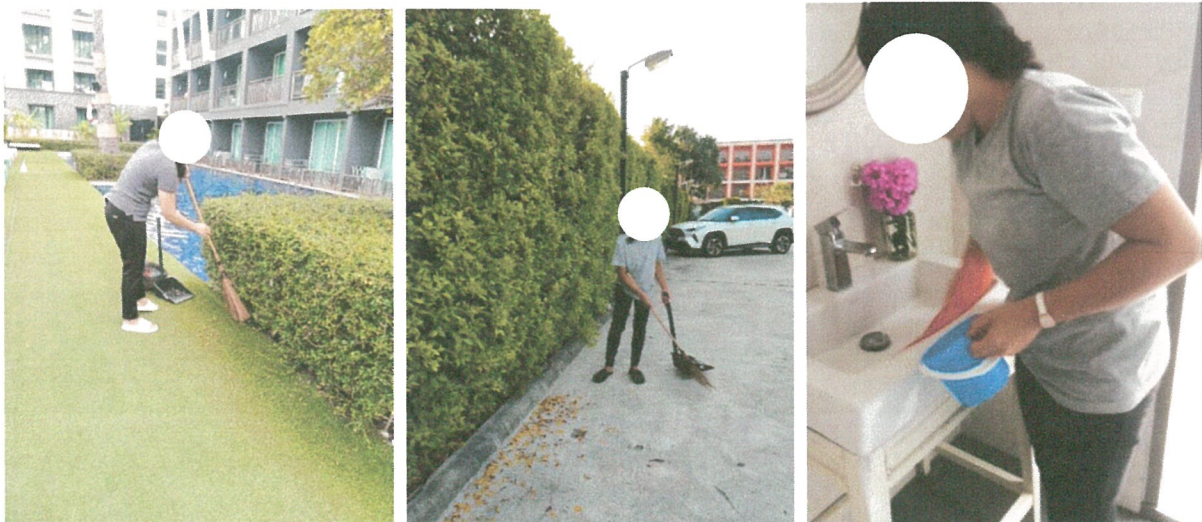
รูปภาพที่ 2.5 การทำความสะอาดพื้นที่โครงการ

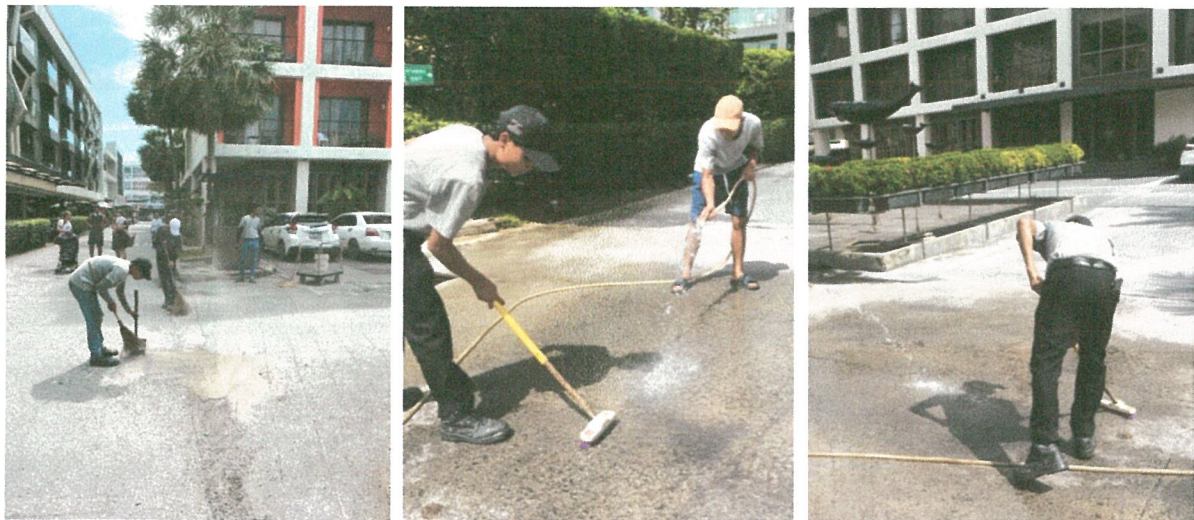
รูปภาพที่ 2.6 การล้างทำความสะอาดถนน

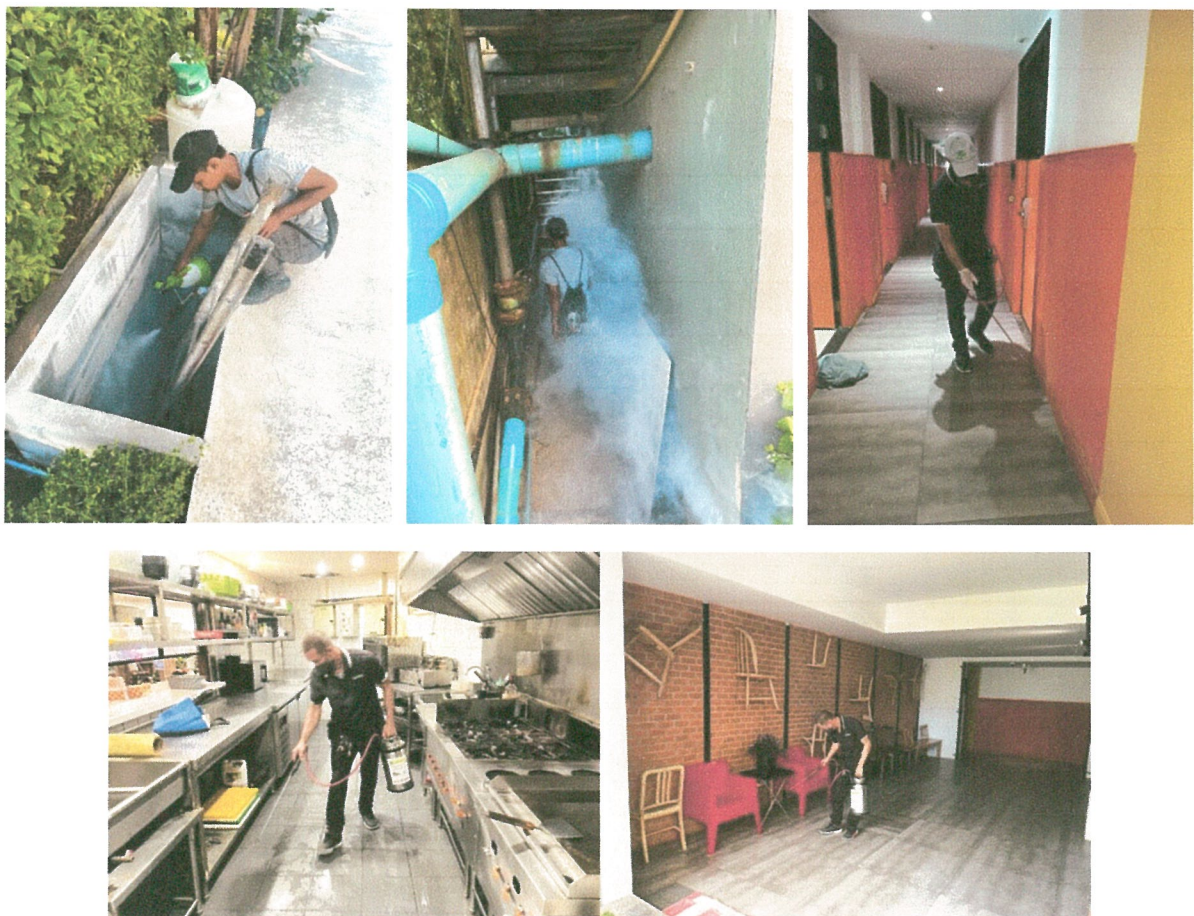
รูปภาพที่ 2.7 การฉีดพ่นแมลง

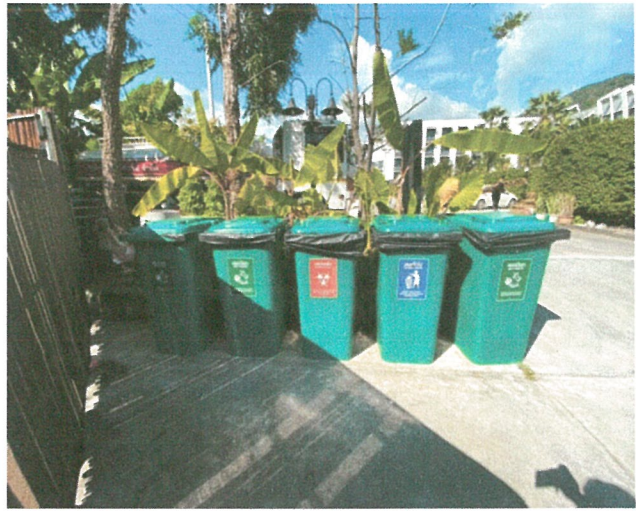
รูปภาพที่ 2.9 ถังขยะแยกประเภท

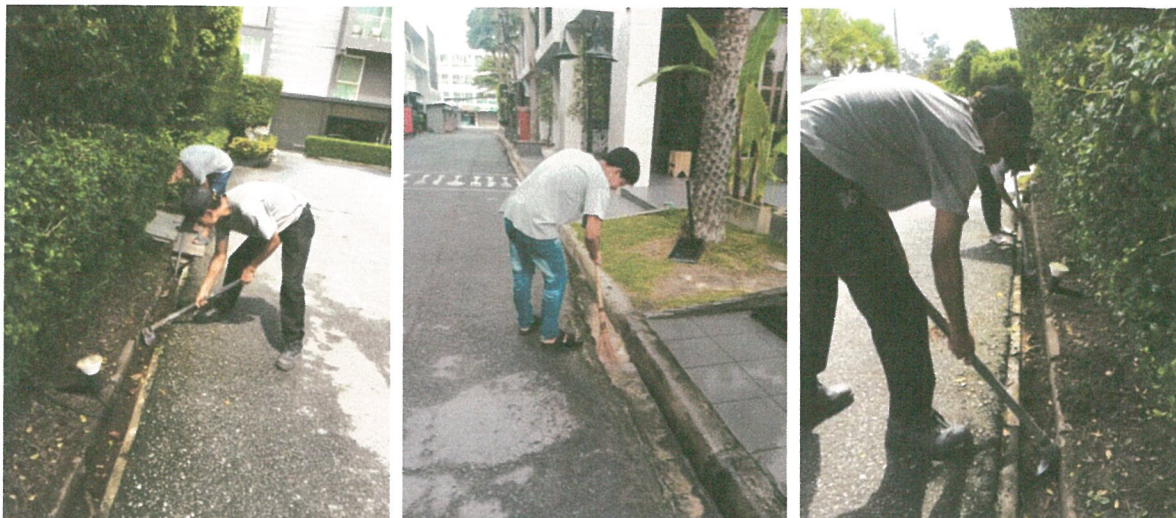
รูปภาพที่ 2.18 การขุดลอกรางระบายน้ำ

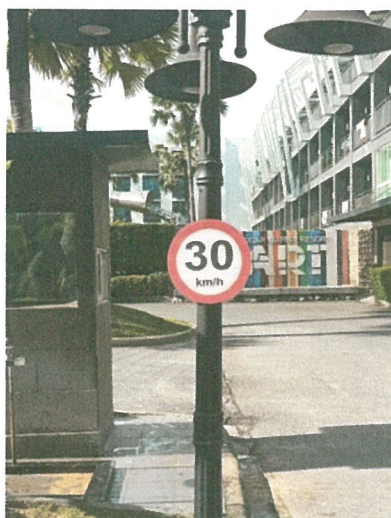
รูปภาพที่ 2.19 ป้ายจำกัดความเร็ว

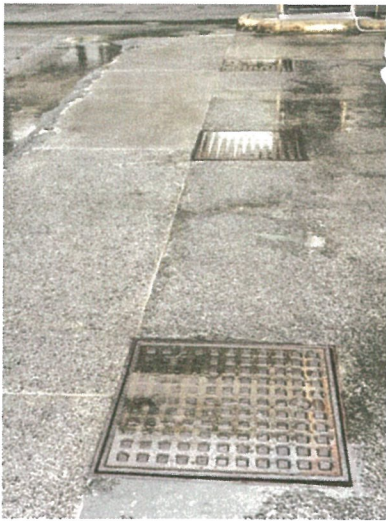
รูปภาพที่ 2.43 ระบบบำบัดน้ำเสีย

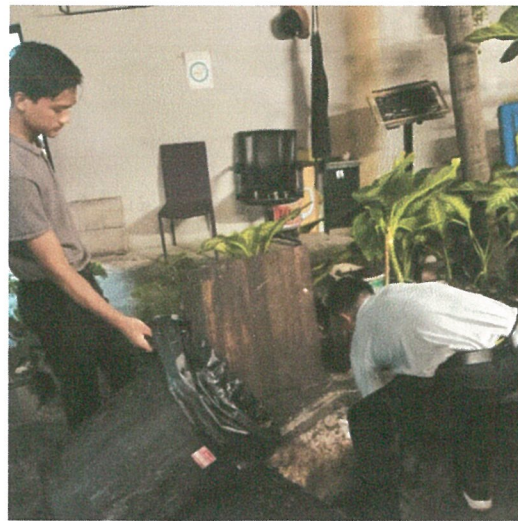
รูปภาพที่ 2.44 การตัดไขมัน

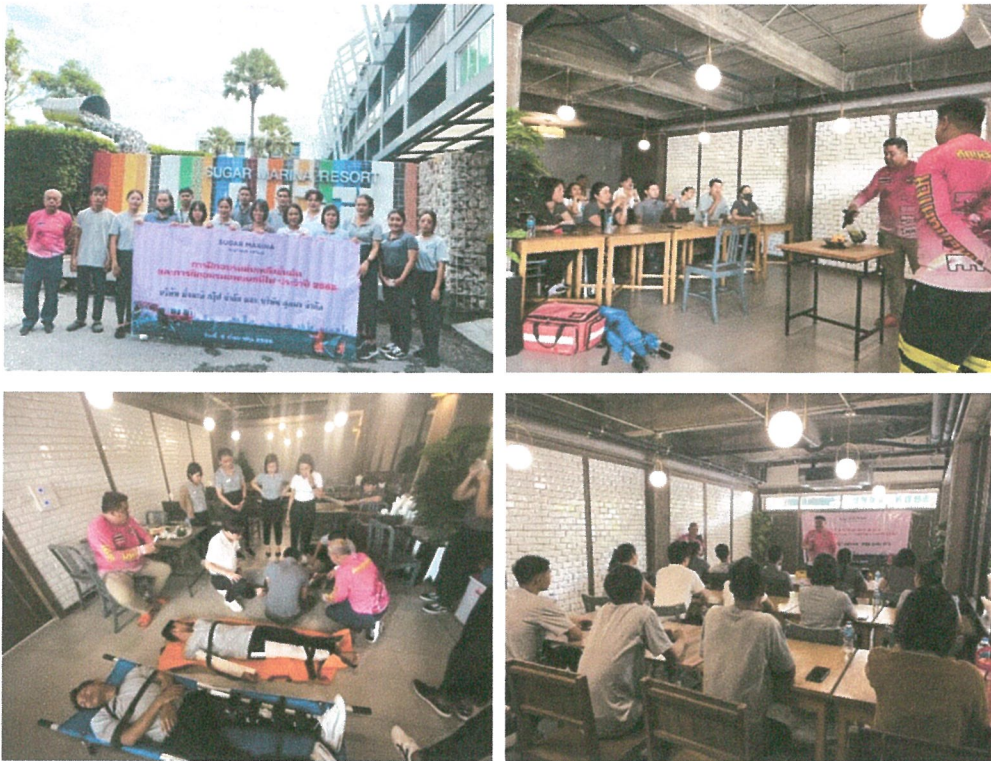
รูปภาพที่ 2.52 การซ้อมอพยพหนีไฟ
