บทที่ 4

สรุปผลการปฏิบัติตามมาตรการฯ และข้อเสนอแนะ

จากผลการติดตามตรวจสอบผลการปฏิบัติตามมาตรการป้องกันและแก้ไขผลกระทบสิ่งแวดล้อมและมาตรการติดตามตรวจสอบผลกระทบสิ่งแวดล้อมโครงการ คอนโด วัน เอ็กซ์ สาทร-นราธิวาส (ชื่อเดิม อาคารชุดพักอาศัยสูง 9 ชั้น) (ระยะดำเนินการ) ระหว่างเดือนกรกฎาคม ถึง ธันวาคม พ.ศ. 2566 พบว่าโครงการฯ มีการปฏิบัติตามมาตรการฯ เป็นส่วนใหญ่ แต่ยังคงมีมาตรการฯ บางมาตรการที่ทางโครงการฯ ไม่ได้ปฏิบัติ ปฏิบัติไม่ได้ ปฏิบัติได้แต่ไม่มีประสิทธิภาพ หรือยังไม่ถึงเวลาปฏิบัติโดยสามารถสรุปได้ดังตารางที่ 4-1

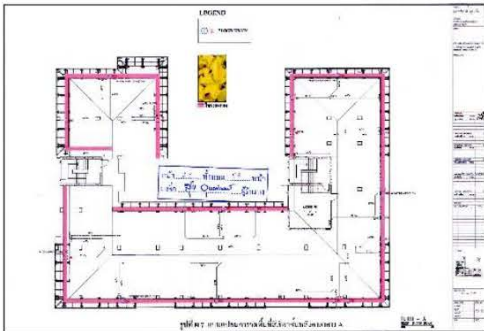
<p>แปลนพื้นที่สีเขียวชั้นหลังคา อาคาร A</p>

1. ทรัพยากรสิ่งแวดล้อมทางกายภาพ		
1.2 คุณภาพอากาศ 2) มลพิษทางอากาศ	<p>- จัดให้มีพื้นที่สีเขียวบริเวณชั้นล่าง และชั้นหลังคา โดยมีพื้นที่รวม 2,341 ตร.ม. คิดเป็นอัตราส่วนพื้นที่สีเขียวต่อผู้พักอาศัยประมาณ 1.09 ตร.ม./คน โดยบริเวณชั้นล่างจะมีพื้นที่สีเขียว 2,056 ตร.ม. คิดเป็นร้อยละ 88 ของ พื้นที่สีเขียวทั้งหมด ซึ่งมีพื้นที่ปลูกไม้ยืนต้น 1,016 ตร.ม. (ไม่น้อยกว่า ร้อยละ 50 ของพื้นที่สีเขียวชั้นล่าง) โดยพันธุ์ไม้ที่จะนำมาปลูก ได้แก่ ลิลาวดี อินทนิลน้ำ ชมพูพันธุ์ทิพย์ กระพี้จั่น พิกุล ไทรยอดทอง ยี่โถ เศรษฐีไซ่ง่อน พุดตะแคง กล้วยแดง เดหลีใบกล้วย และหญ้านวลน้อย ซึ่งพันธุ์ไม้ที่เลือกปลูก จะสามารถดูดซับคาร์บอนไดออกไซด์ ที่เกิดจาก โครงการได้ทั้งหมด</p>	<p><u>การดำเนินการในปัจจุบัน</u></p> <p>- ปฏิบัติได้แต่ไม่มีประสิทธิภาพ : ปัจจุบันโครงการได้จัดให้มีพื้นที่สีเขียวจำนวน 1 บริเวณ ได้แก่ พื้นที่สีเขียวชั้นล่าง ซึ่งส่วนใหญ่มีตำแหน่งและขนาดเป็นไปตามที่ระบุในรายงานสำหรับพื้นที่สีเขียวชั้นหลังคานั้น ผู้พัฒนาโครงการไม่ได้จัดให้มีมาตั้งแต่แรกเริ่ม โดยปัจจุบันทางโครงการอยู่ระหว่างการศึกษาดำเนินการหาพื้นที่ในการเพิ่มพื้นที่สีเขียวทดแทนเพื่อให้โครงการมีพื้นที่สีเขียวที่มีขนาดเท่ากับที่ระบุไว้ในรายงานการประเมินผลกระทบสิ่งแวดล้อม ซึ่งจากการติดตามตรวจสอบผลการปฏิบัติตามมาตรการพื้นที่สีเขียวครั้งล่าสุดพบว่าการปลูกเพิ่มเติมบริเวณชั้นสรวายน้ำ อาคาร C และมีการบำรุงรักษาให้มีความสมบูรณ์อย่างต่อเนื่อง</p> <p><u>แนวทางการดำเนินการ</u></p> <p>- ภายหลังจากโครงการดำเนินการจัดหาพื้นที่สีเขียวทดแทนสำเร็จ ให้ทางโครงการดำเนินการปลูกพื้นที่สีเขียวทดแทนโดยต้องมีขนาดพื้นที่เท่ากับ หรือมากกว่าพื้นที่สีเขียวที่หายไป พร้อมทั้งดำเนินการยื่นเอกสารขอเปลี่ยนแปลงมาตรการ (เปลี่ยนแปลงพื้นที่สีเขียวชั้นหลังคา) ต่อหน่วยงานอนุญาต (กรุงเทพมหานคร) โดยชี้แจงถึงความจำเป็นและความเหมาะสมของการเปลี่ยนแปลงมาตรการดังกล่าว</p>
