ภาคผนวกที่ 7

ภาพถ่ายผลการปฏิบัติตามมาตรการป้องกันและแก้ไขผลกระทบสิ่งแวดล้อม
และติดตามตรวจสอบคุณภาพสิ่งแวดล้อม

ภาพถ่ายผลการปฏิบัติตามมาตรการป้องกันและแก้ไขผลกระทบสิ่งแวดล้อมและติดตามตรวจสอบคุณภาพสิ่งแวดล้อม
โครงการ Arlo Lasalle 17 (ระยะก่อสร้างทั่วไป) ประจำเดือนกรกฎาคม-ธันวาคม 2566

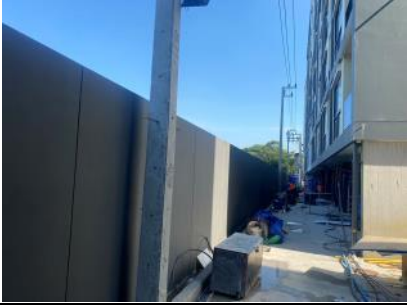
| รูปที่ ๗.1 รั้วบริเวณโดยรอบพื้นที่โครงการ | รูปที่ ๗.2 ป้ายประชาสัมพันธ์โครงการ (ช่วงก่อสร้าง) |

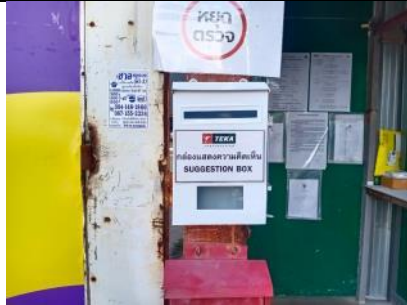
| รูปที่ ๗.3 ช่องทางการรับเรื่องร้องเรียน | รูปที่ ๗.4 ช่องทางการประสานกับหน่วยงานที่รับผิดชอบ |
