### รายงานผลการปฏิบัติตามมาตรการป้องกันและแก้ไขผลกระทบสิ่งแวดล้อม และมาตรการติดตามตรวจสอบผลกระทบสิ่งแวดล้อม ระยะดำเนินการ โครงการโรงแรมเดอะนาคาภูเก็ต

1. ชื่อโครงการ โรงแรมเดอะนาคาภูเก็ต  
ชื่อเดิมโครงการก่อนมีการเปลี่ยนแปลง โครงการ THE NAKA
2. สถานที่ตั้งโครงการ 1/18, 1/20 หมู่ที่ 6 ตำบลกมลา อำเภอกะทู้ จังหวัดภูเก็ต
3. ชื่อเจ้าของโครงการ บริษัท เอส.ที.พี.กรุ๊ป แมนเนจเม้นท์ จำกัด
4. สถานที่ติดต่อ 1/18, 1/20 หมู่ที่ 6 ตำบลกมลา อำเภอกะทู้ จังหวัดภูเก็ต  
โทรศัพท์ 076-337999  
โทรสาร 076-337990  
e-mail info@thenakaphuket.com
5. จัดทำโดย บริษัท โอเค เนเจอร์ จำกัด
6. โครงการได้รับความเห็นชอบในรายงานการวิเคราะห์ผลกระทบสิ่งแวดล้อม เมื่อ 8 กุมภาพันธ์ 2554
7. โครงการได้นำเสนอรายงานผลการปฏิบัติตามมาตรการฯ ครั้งสุดท้ายเมื่อ 27 กรกฎาคม 2566
8. รายละเอียดโครงการ

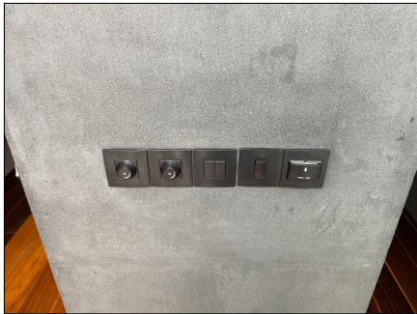
มาตรการป้องกันและแก้ไขผลกระทบสิ่งแวดล้อม และมาตรการติดตามตรวจสอบผลกระทบสิ่งแวดล้อม	ผลการปฏิบัติตามมาตรการฯ	ปัญหา อุปสรรค ที่ไม่สามารถปฏิบัติตาม มาตรการและแนวทางแก้ไข
<p>2. แยกสวิตช์ควบคุมอุปกรณ์ไฟฟ้าแสงสว่าง แทนการใช้หนึ่งตัวควบคุม หลอดแสงสว่างจำนวนมาก</p> <p>3. คำนวณและเลือกขนาดสายไฟให้มีความสูญเสียต่ำ ทำได้โดยเพิ่มขนาด สายไฟให้โตขึ้น เนื่องจากสายมีความต้านทานต่ำกว่า จึงทำให้สามารถลด ความสูญเสีย เนื่องจากแรงดันไฟฟ้าตกและลดค่าไฟฟ้าลงได้</p>	<p>- ปฏิบัติตามมาตรการ โดยทางโครงการได้มีการแยกสวิตช์ ควบคุมอุปกรณ์ไฟฟ้าแสงสว่าง</p>

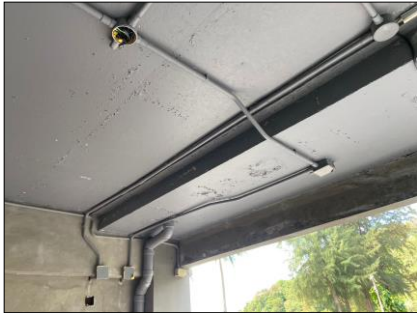
<p>- ปฏิบัติตามมาตรการ โดยทางโครงการได้มีการเพิ่มขนาด ของสายไฟให้โตขึ้น เพื่อลดแรงดันไฟฟ้าตกและลดค่า ไฟฟ้า</p>

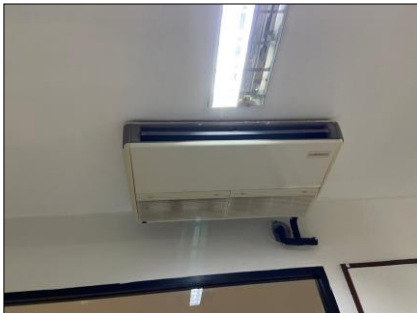
มาตรการป้องกันและแก้ไขผลกระทบสิ่งแวดล้อม และมาตรการติดตามตรวจสอบผลกระทบสิ่งแวดล้อม	ผลการปฏิบัติตามมาตรการฯ	ปัญหา อุปสรรค ที่ไม่สามารถปฏิบัติตาม มาตรการและแนวทางแก้ไข
<p>6. เลือกใช้เครื่องปรับอากาศประสิทธิภาพสูงและประหยัดพลังงาน</p> <p>7. ติดตั้งอุปกรณ์ปรับความเร็วรอบมอเตอร์ VSD เพื่อลดการใช้พลังงานไฟฟ้าที่เครื่องสูบน้ำ</p> <p>8. ตั้งอุณหภูมิในเครื่องปรับอากาศให้เหมาะสมประมาณ 25-26 องศาเซลเซียส</p> <p>9. จัดให้มีอุปกรณ์ประหยัดพลังงาน โดยใช้ระบบ Switch Timer ในการควบคุม เช่น เลือกใช้ระบบควบคุมแสงสว่างจากส่วนกลางชนิด Two-Wired Remote ซึ่งสามารถควบคุมการเปิด-ปิดแสง (สำหรับอาคาร Lobby อาคาร Restaurant อาคาร Spa และอาคาร Wedding Chapel) โดยใช้โปรแกรมควบคุม-ตั้งเวลาอัตโนมัติ เป็นต้น</p>	<p>- ปฏิบัติตามมาตรการ โดยทางโครงการได้เลือกใช้เครื่องปรับอากาศที่มีประสิทธิภาพสูงและประหยัดพลังงาน</p>

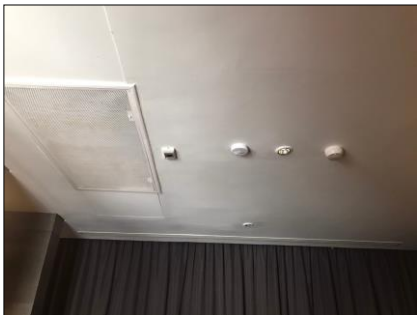
มาตรการป้องกันและแก้ไขผลกระทบสิ่งแวดล้อมและมาตรการติดตามตรวจสอบผลกระทบสิ่งแวดล้อม	ผลการปฏิบัติตามมาตรการฯ	ปัญหา อุปสรรค ที่ไม่สามารถปฏิบัติตามมาตรการและแนวทางแก้ไข
<p>(2) เครื่องตรวจจับควัน (Smoke Detector) เป็นเครื่องตรวจจับความร้อนกลุ่มควันที่เกิดจากเพลิงไหม้ภายในอาคารและส่งสัญญาณไปยังแผงควบคุม เพื่อให้เจ้าหน้าที่ในห้องควบคุมทราบและส่งสัญญาณแจ้งเหตุให้ทราบทั่วทั้งอาคาร ซึ่งโครงการจะติดตั้งเครื่องตรวจจับควันกระจายอยู่ทั่วไปภายในอาคาร โดยมีรายละเอียดดังนี้</p> <ul style="list-style-type: none"> <li>● กลุ่มอาคารโรงแรม ติดตั้งเครื่องตรวจจับควันบริเวณห้องนอน ห้องนั่งเล่น ส่วนรับประทานอาหาร ห้องแต่งตัวและห้องเครื่อง จำนวน 6 จุด</li> <li>● อาคาร Spa ติดตั้งเครื่องตรวจจับควันบริเวณห้องไฟฟ้า ห้องเก็บของ ห้องเครื่องสูบน้ำสำหรับบ่อน้ำตก ส่วนต้อนรับ ห้องสปา ห้อง Booster pump และ Boiler ห้องเครื่องสูบน้ำและเครื่องกรองสำหรับสระว่ายน้ำและทางเดิน จำนวน 32 จุด</li> <li>● อาคาร Restaurant ติดตั้งเครื่องตรวจจับควันบริเวณห้องเก็บอาหารแห้ง จัดซื้อ ห้องเก็บอุปกรณ์ ห้อง Boiler โถงลิฟต์และทางเดิน จำนวน 11 จุด</li> </ul>	<p>- ปฏิบัติตามมาตรการ โดยทางโครงการได้มีการติดตั้งเครื่องตรวจจับความร้อนกลุ่มควันที่เกิดจากเพลิงไหม้เพื่อให้สามารถส่งสัญญาณแจ้งเหตุให้ทราบโดยทั่วอาคาร</p>

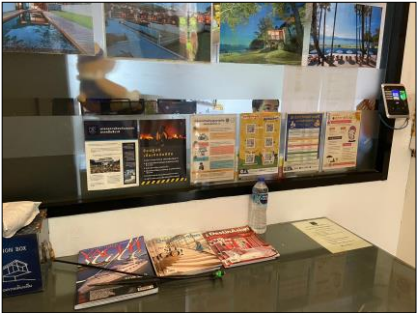
<p>- ปฏิบัติตามมาตรการ โดยทางโครงการได้มีการติดป้ายประชาสัมพันธ์เพื่อรณรงค์ให้ผู้มาใช้บริการมีความระมัดระวังในการป้องกันอัคคีภัย</p>

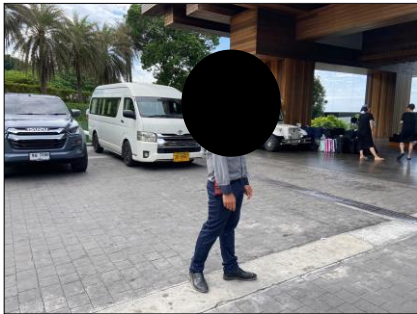
มาตรการป้องกันและแก้ไขผลกระทบสิ่งแวดล้อม และมาตรการติดตามตรวจสอบผลกระทบสิ่งแวดล้อม	ผลการปฏิบัติตามมาตรการฯ	ปัญหา อุปสรรค ที่ไม่สามารถปฏิบัติตาม มาตรการและแนวทางแก้ไข
<p>2. จัดให้มีพนักงานรักษาความปลอดภัย คอยอำนวยความสะดวกให้แก่ผู้มาใช้ บริการในการเข้า-ออก โครงการโดยเน้นให้รถสามารถเข้าโครงการได้อย่างสะดวก</p> <p>3. ติดตั้งป้ายชื่อโครงการ ลูกศรแสดงทิศทางบริเวณทางเข้า-ออก โครงการที่สามารถมองเห็นได้อย่างชัดเจนและอยู่ในระยะทางพอสมควรที่จะชะลอรถได้ทัน เพื่อให้สามารถเข้าสู่โครงการได้อย่างปลอดภัย</p>	<p>- ปฏิบัติตามมาตรการ โดยทางโครงการมีพนักงานรักษาความปลอดภัยที่คอยอำนวยความสะดวกให้แก่ผู้ที่เข้ามาใช้บริการภายในพื้นที่โครงการ</p>

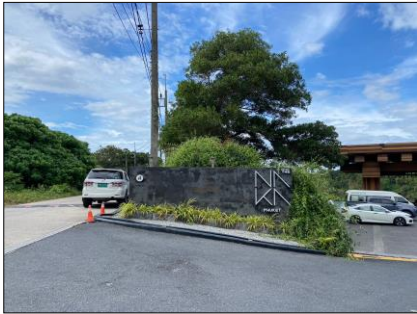
<p>- ปฏิบัติตามมาตรการ โดยทางโครงการได้มีการติดตั้งป้ายชื่อโครงการ และลูกศรบริเวณทางเข้า-ออก ซึ่งสามารถมองเห็นได้ชัดเจน</p>

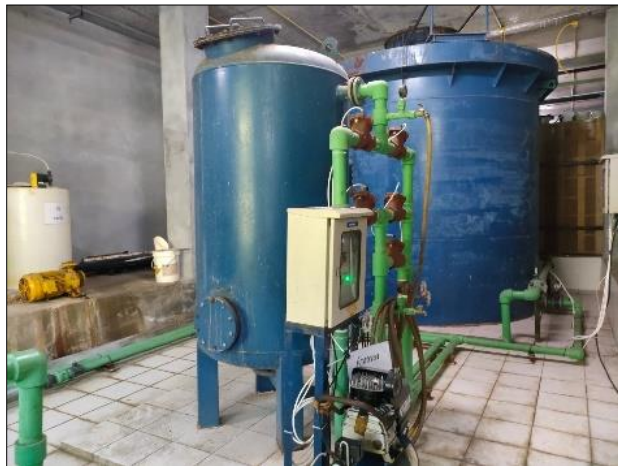
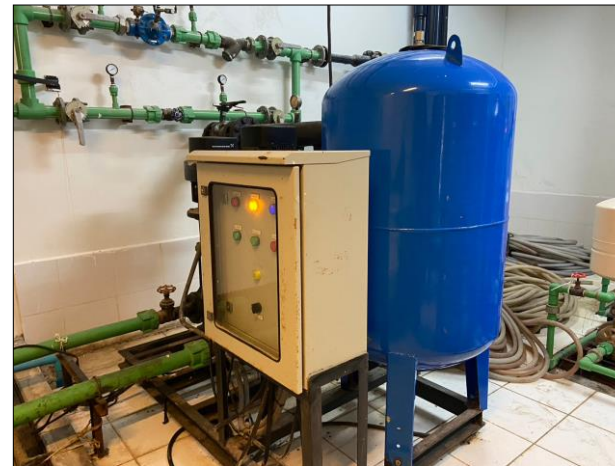
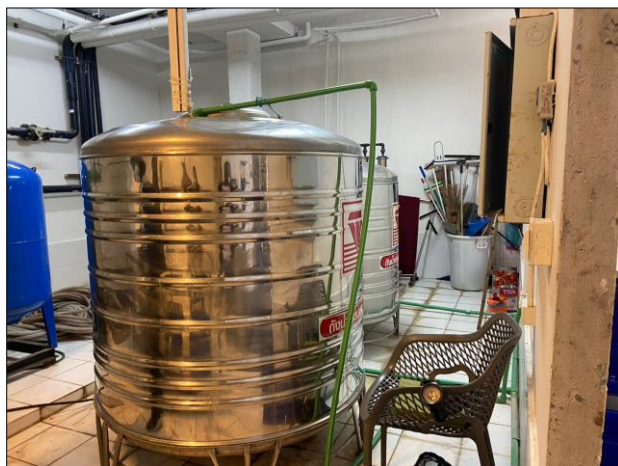
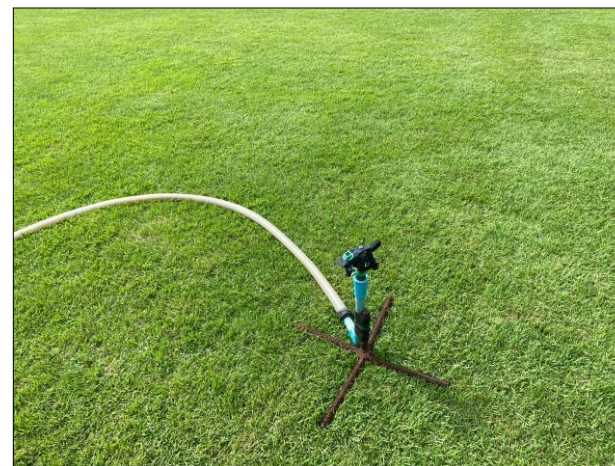
รูปที่ 3-48 แสดงการตรวจสอบเส้นท่อประปา

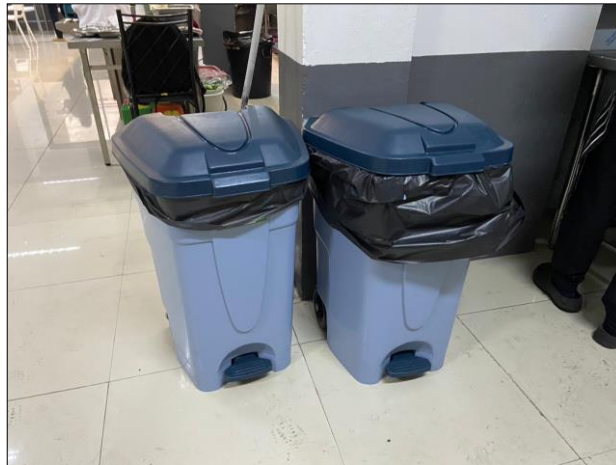
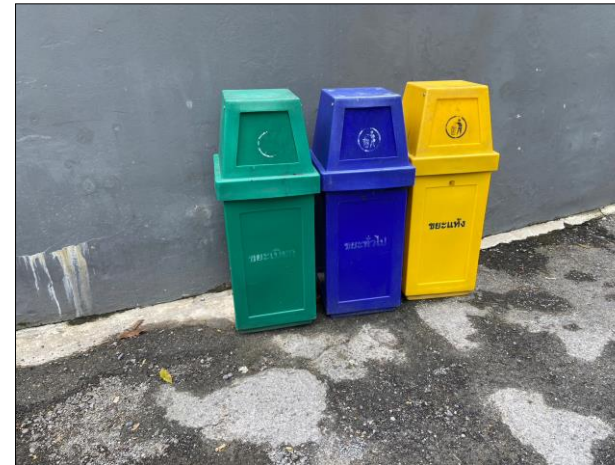
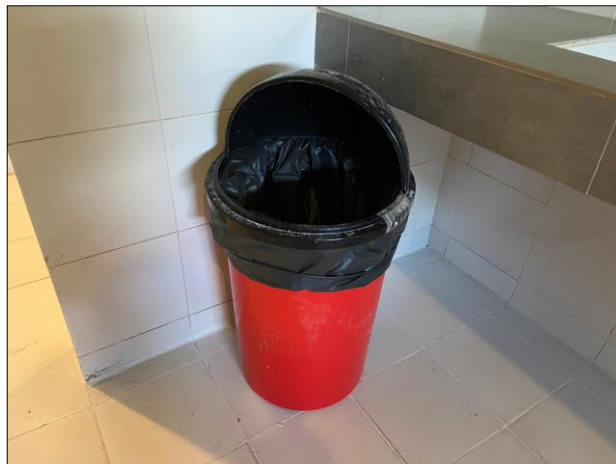
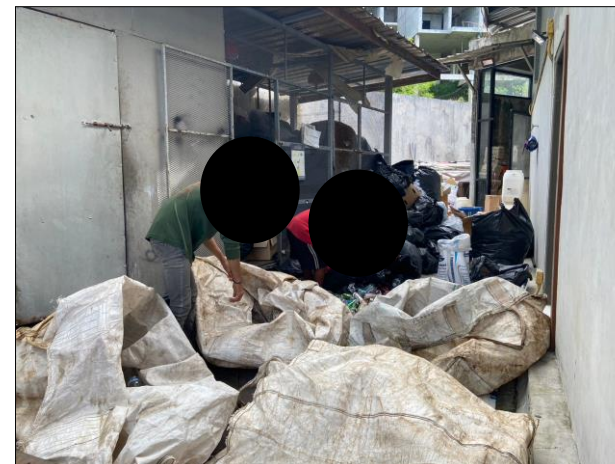
รูปที่ 3-49 แสดงการตรวจสอบบริเวณที่ตั้งถังมูลฝอยและห้องพักมูลฝอยของโครงการ

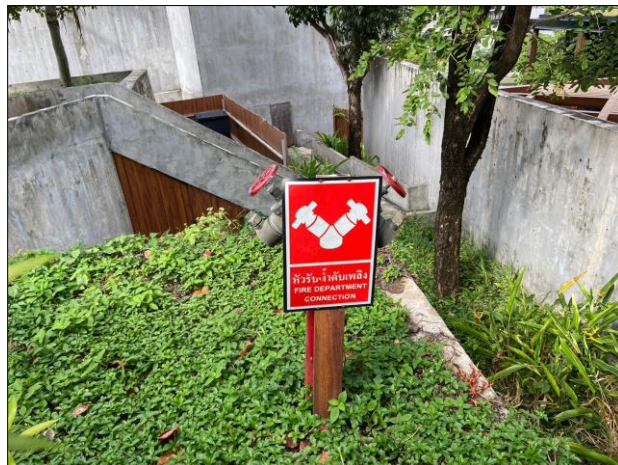
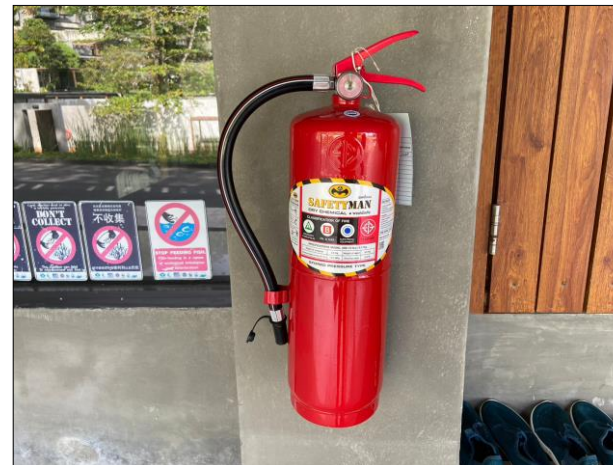
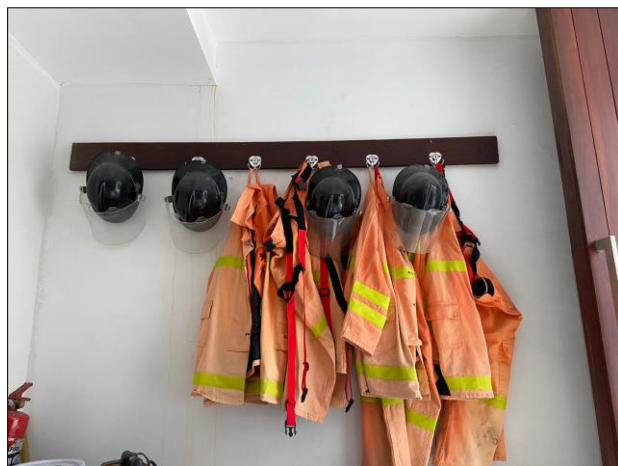
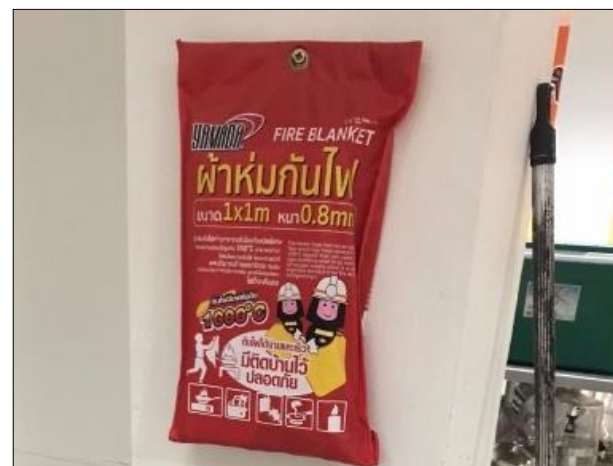
รูปที่ 3-50 แสดงการตรวจสอบระบบป้องกันอัคคีภัย
