ผลการปฏิบัติตาม  
มาตรการป้องกัน  
และแก้ไขผลกระทบ  
สิ่งแวดล้อม

โครงการเหมืองแร่โพรวินซ์ โดยวิธีเหมืองหาบ ของบริษัท ปูนซิเมนต์ไทย จำกัด (มหาชน) ประทานบัตรที่ 28058/15776 มีพื้นที่ 87-03-34 ไร่ ตั้งอยู่ที่ หมู่ 10 บ้านชะอม ตำบลชะอม อำเภอแก่งคอย จังหวัดสระบุรี ทั้งนี้ โครงการฯได้ดำเนินการสรุปผลการปฏิบัติตามมาตรการป้องกันและแก้ไขผลกระทบสิ่งแวดล้อมที่เสนอไว้ในรายงานการวิเคราะห์ผลกระทบสิ่งแวดล้อมที่ได้รับ ความเห็นชอบจากสำนักงานนโยบายและแผนทรัพยากรธรรมชาติและสิ่งแวดล้อม

รายงานผลการปฏิบัติตามมาตรการป้องกันและแก้ไขผลกระทบสิ่งแวดล้อมและมาตรการติดตามตรวจสอบผลกระทบสิ่งแวดล้อม  
โครงการเหมืองแร่โพไฟลด์ โดยวิธีเหมืองหาบ ประทานบัตรที่ 28058/15776 ของบริษัท ปูนซิเมนต์ไทย จำกัด (มหาชน)  
ระหว่างเดือนกรกฎาคม-ธันวาคม 2566

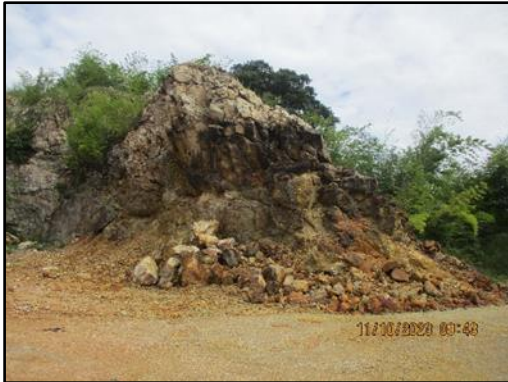
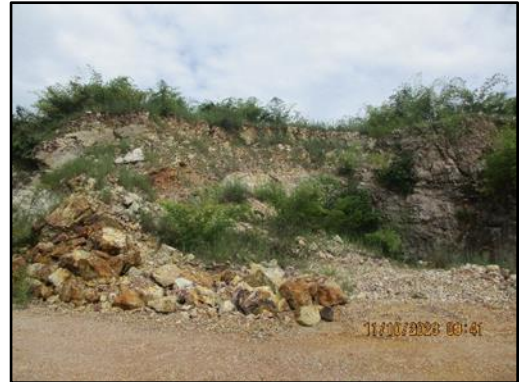
ภาพที่ 2.1 พื้นที่หน้าเหมืองในปัจจุบัน

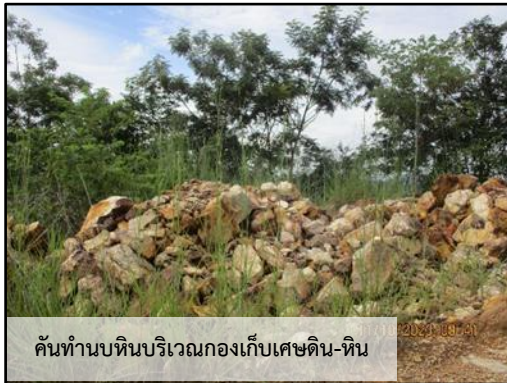
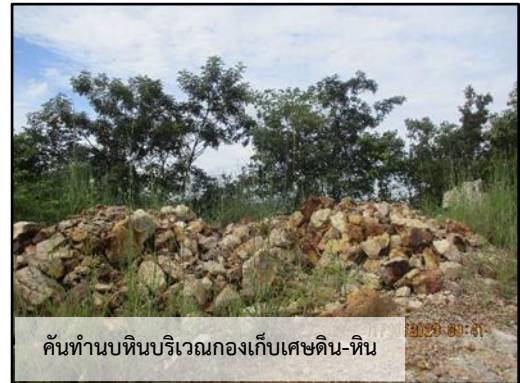
1.2 เตรียมพื้นที่เก็บกองเศษดิน เศษหิน ในบริเวณคำขอที่ 1/2535 ประมาณ 8 ไร่ ให้เก็บกองสูง 10 เมตร สร้างคันทำนบดิน-หินถมอัดแน่น ล้อมรอบลานกองมูลดินและเศษหิน พร้อมทั้งปลูกไม้โตเร็ว เช่น ยูคาลิปตัส กระถินณรงค์ ปกคลุมคันทำนบ และสร้างคูรับน้ำฝน ล้อมรอบลานกองมูลดิน	- โครงการฯ ได้จัดเตรียมพื้นที่สำหรับกองเก็บเศษดิน เศษหิน และสร้างคันทำนบดิน-หินถมอัดแน่นและสร้างคูรับน้ำฝนล้อมรอบลานกองเก็บเศษดิน เศษหิน รวมทั้งปลูกต้นไม้โตเร็วบริเวณคันทำนบและทำการติดตามการเจริญเติบโตเป็นระยะอย่างต่อเนื่อง	-	- ภาพที่ 2.2 พื้นที่กองเก็บเศษดิน เศษหิน

ภาพที่ 2.2 พื้นที่กองเก็บเศษดิน เศษหิน

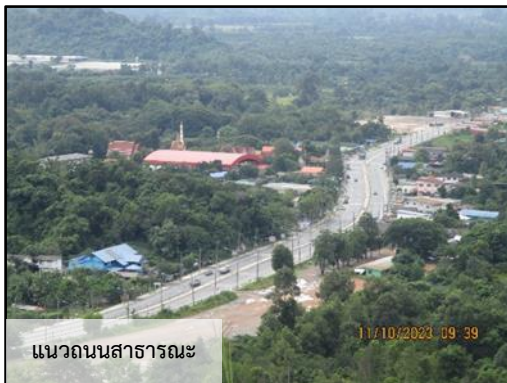
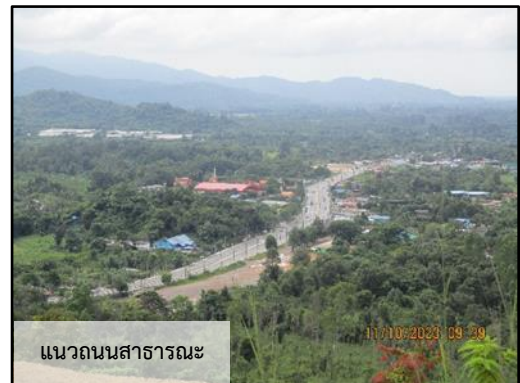
1.3 เว้นระยะไม่ทำเหมืองหรือกิจกรรมที่เกี่ยวข้องกับการทำเหมือง ไม่ว่าจะเป็นที่เก็บกองเศษดิน เศษหิน หรืออาคารสำนักงาน จะต้องอยู่ห่างจากแนวถนนสาธารณะอย่างน้อย 50 เมตร	- ปัจจุบันโครงการฯ ได้เว้นการทำเหมืองหรือกิจกรรมที่เกี่ยวข้องกับการทำเหมือง เพื่อไม่ให้ทำเหมืองเข้าใกล้กับแนวถนนสาธารณะ โดยมีระยะห่างจากบริเวณพื้นที่หน้าเหมืองมาถึงแนวถนนสาธารณะเป็นระยะทางประมาณ 250 เมตร	-	- ภาพที่ 2.3 การเว้นระยะพื้นที่ไม่ทำเหมืองเข้าใกล้แนวถนนสาธารณะ

ภาพที่ 2.3 การเว้นระยะพื้นที่ไม่ทำเหมืองเข้าใกล้แนวถนนสาธารณะ

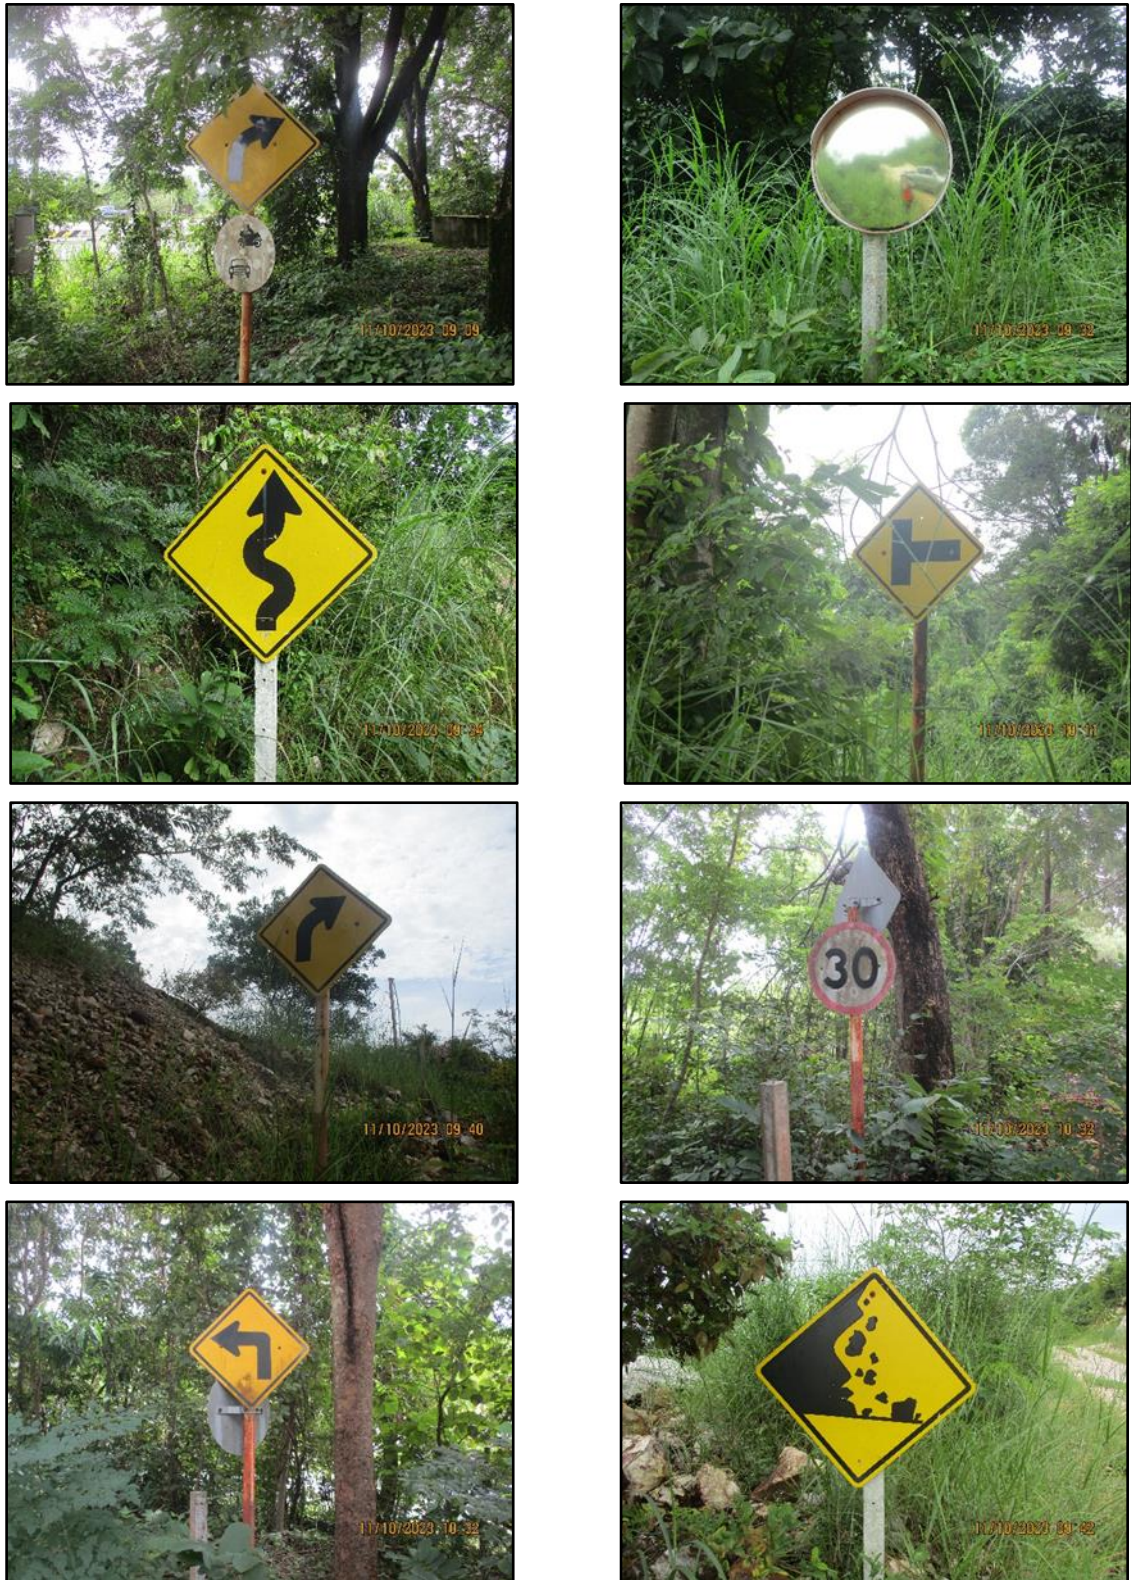
1.4 รถบรรทุกกำหนดให้ใช้ความเร็วไม่เกิน 30 กิโลเมตรต่อชั่วโมง ในช่วงที่เป็นถนนลูกรัง จัดหาวัสดุปิดคลุมรถให้มิดชิด เพื่อป้องกันการฟุ้งกระจายของฝุ่นละออง และปรับปรุงสภาพเส้นทางคมนาคมให้อยู่ในสภาพที่ใช้การได้ดีอยู่เสมอ	- โครงการฯ ได้จัดให้มีป้ายจราจร เพื่อควบคุมรถที่วิ่งขนส่งแร่ภายในโครงการสำหรับความเร็วในการขนส่ง กำหนดไว้ไม่เกิน 30 กิโลเมตรต่อชั่วโมง และกำหนดให้รถบรรทุกจะต้องปิดคลุมส่วนกระเบาะบรรทุก เป็นมาตรการที่โครงการฯ กำหนดให้รถบรรทุกทุกคันต้องปฏิบัติตาม โดยเคร่งครัด นอกจากนี้โครงการฯ ได้ปรับปรุงสภาพเส้นทางคมนาคมให้อยู่ในสภาพที่ใช้การได้ดีอยู่เสมอ	-	- ภาพที่ 2.4 ป้ายจราจร และป้ายเตือนอันตรายภายในพื้นที่โครงการ - ภาพที่ 2.5 สภาพเส้นทางคมนาคมภายในพื้นที่โครงการ

ภาพที่ 2.4 ป้ายจราจร และป้ายเตือนอันตรายภายในพื้นที่โครงการ

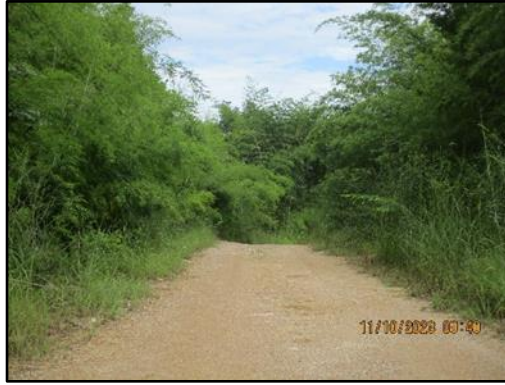
ภาพที่ 2.5 สภาพเส้นทางคมนาคมภายในพื้นที่โครงการ

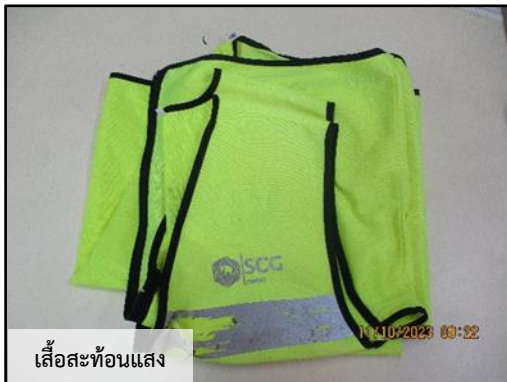
เสื้อสะท้อนแสง

ภาพที่ 2.6 อุปกรณ์ป้องกันอันตรายส่วนบุคคลสำรอง

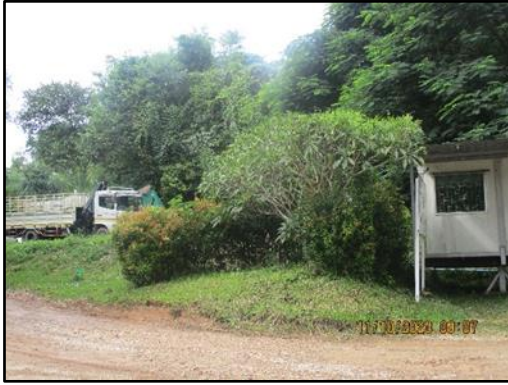
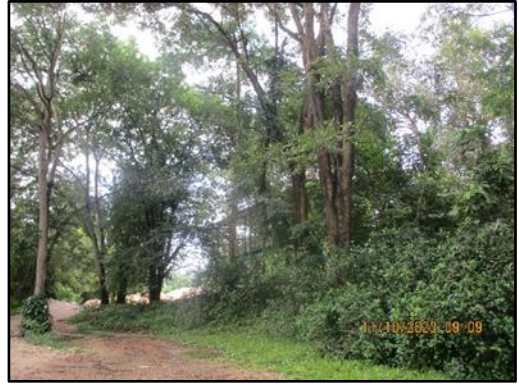
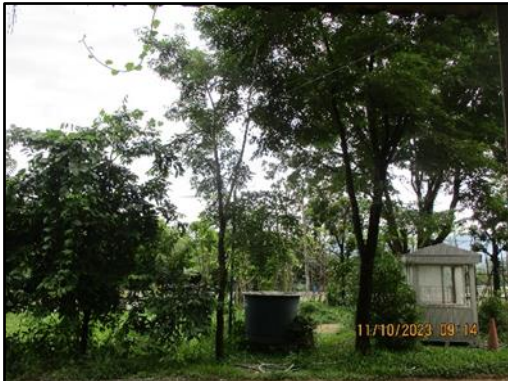
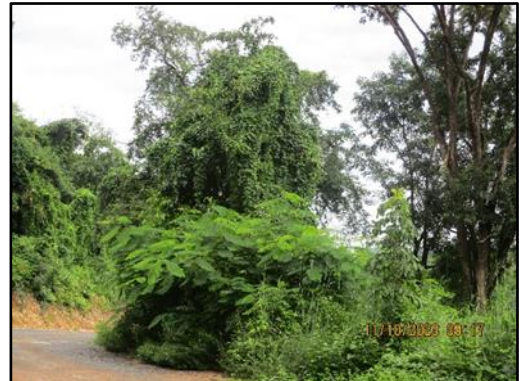
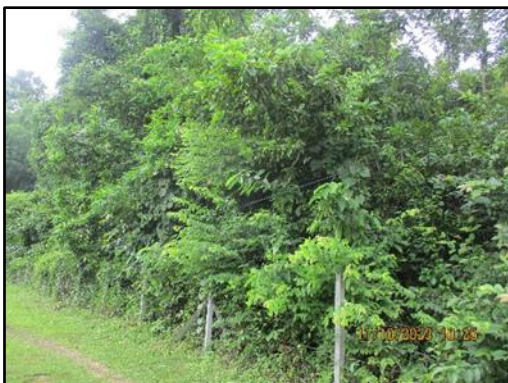
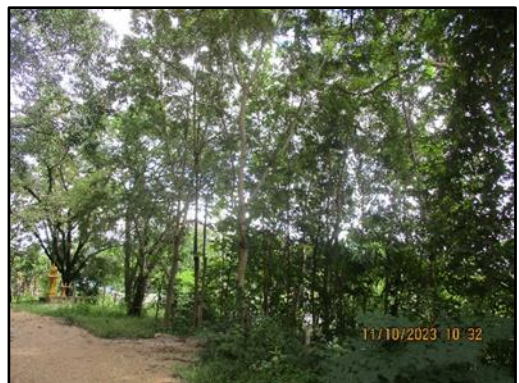
มาตรการป้องกันและแก้ไขผลกระทบสิ่งแวดล้อม	รายละเอียดการปฏิบัติจริงตามมาตรการฯ	ปัญหา อุปสรรค ที่ไม่สามารถปฏิบัติตามมาตรการ และแนวทางแก้ไข	ภาพถ่าย/เอกสารประกอบผลการปฏิบัติตามมาตรการฯ
<p>2. มาตรการที่กำหนดโดยสำนักงานนโยบายและแผนทรัพยากรธรรมชาติและสิ่งแวดล้อม</p> <p>2.1 ในการตัดถนนที่จะขึ้นไปยังพื้นที่หน้าเหมือง ให้ตัดได้เฉพาะด้านทิศใต้และทิศตะวันตกเฉียงใต้ของแปลงคำขอประทานบัตรเท่านั้น</p>	<p>- โครงการฯ ได้ตัดถนนที่จะขึ้นไปยังพื้นที่หน้าเหมือง บริเวณด้านทิศใต้ของพื้นที่ประทานบัตร และปรับปรุงสภาพเส้นทางคมนาคมให้อยู่ในสภาพที่ใช้การได้ดีอยู่เสมอ รวมทั้งจัดให้มีป้ายจราจรเพื่อควบคุมรถที่วิ่งเข้า-ออกภายในพื้นที่โครงการอีกด้วย</p>	-	<p>- ภาพที่ 2.4 ป้ายจราจร และป้ายเตือนอันตรายภายในพื้นที่โครงการ</p> <p>- ภาพที่ 2.5 สภาพเส้นทางคมนาคมภายในพื้นที่โครงการ</p>
<p>2.2 ให้เว้นพื้นที่ทำเหมืองตามแผนผังโครงการโดยเฉพาะบริเวณด้านทิศตะวันออกเฉียงเหนือ พร้อมทั้งให้ปลูกต้นไม้เสริมภายในพื้นที่โครงการที่ไม่มีการเปิดทำเหมือง และโดยรอบบริเวณที่เก็บเตรียมไว้เพื่อเก็บน้ำขุนขึ้นเพื่อป้องกันผลกระทบที่จะเกิดจากการทำเหมืองทั้งฝุ่นละออง เสียง และทัศนียภาพ</p>	<p>- โครงการฯ มีการปลูกต้นไม้โดยรอบพื้นที่โครงการเพื่อป้องกันผลกระทบด้านทัศนียภาพ เสียง และฝุ่นละอองจากการทำเหมืองของโครงการ และทำการติดตามการเจริญเติบโตเป็นระยะอย่างต่อเนื่อง</p>	-	<p>- ภาพที่ 2.7 การปลูกต้นไม้โดยรอบพื้นที่โครงการ</p>

ภาพที่ 2.7 การปลูกต้นไม้โดยรอบพื้นที่โครงการ

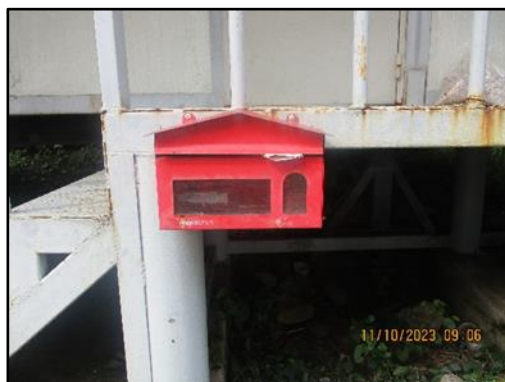
ภาพที่ 2.8 ตู้รับเรื่องร้องเรียนบริเวณหน้าเหมือง
