ภาพถ่ายผลการปฏิบัติตามมาตรการป้องกันและแก้ไขผลกระทบสิ่งแวดล้อม และมาตรการติดตามตรวจสอบคุณภาพสิ่งแวดล้อม  
โครงการ เคฟ ทาวน์ โฮสแลนด์  
ประจำเดือนกรกฎาคม-ธันวาคม 2566

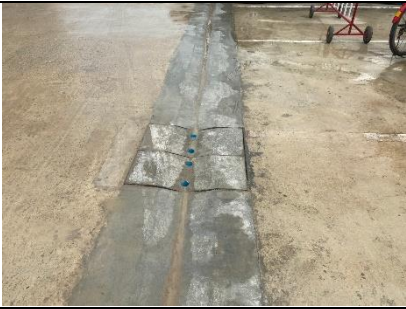
รูปที่ ๗7.31 ท่อระบายน้ำ	รูปที่ ๗7.32 ถังมูลฝอยอันตราย

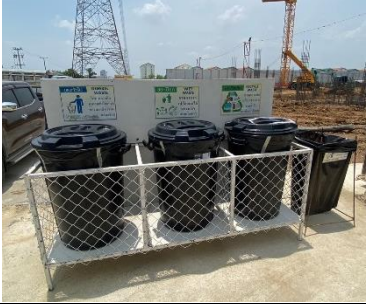
รูปที่ ๗7.33 ถังรองรับมูลฝอย	รูปที่ ๗7.34 ป้ายคัดแยกขยะ

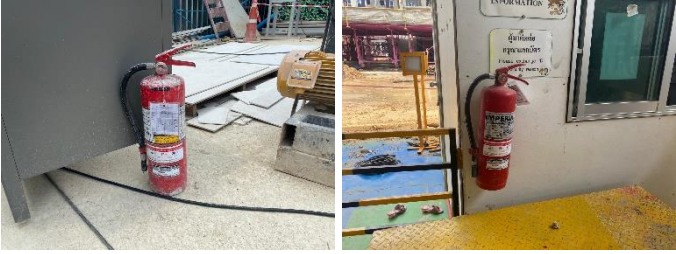
รูปที่ ๗7.35 ถังดับเพลิงเคมี บริเวณพื้นที่โครงการ	รูปที่ ๗7.36 การตรวจเช็คถังดับเพลิง

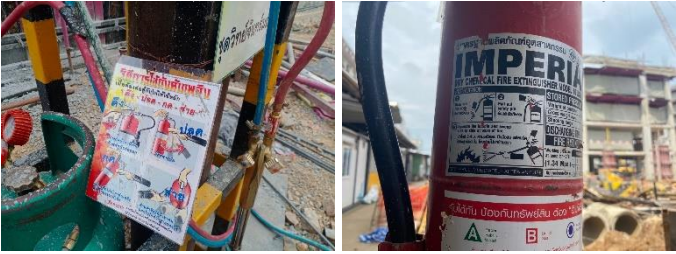
รูปที่ ๗7.37 ป้ายแนะนำการใช้อุปกรณ์	รูปที่ ๗7.38 เจ้าหน้าที่รักษาความปลอดภัย

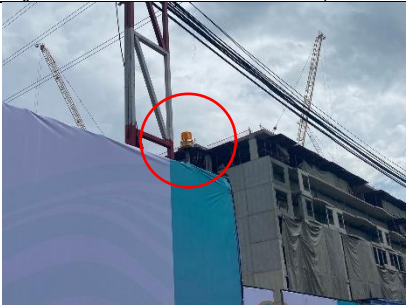
รูปที่ ๗7.39 สัญญาณไฟเตือน ไฟกระพริบ	รูปที่ ๗7.40 พื้นที่จอดรถภายในโครงการ
