ผลการปฏิบัติตามมาตรการป้องกันและ
แก้ไขผลกระทบสิ่งแวดล้อม

ผลการปฏิบัติตามมาตรการป้องกันและแก้ไขผลกระทบสิ่งแวดล้อม

ตารางที่ 2.2-1 มาตรการป้องกันและแก้ไขผลกระทบสิ่งแวดล้อม โครงการ The Lofts Asoke (ระยะดำเนินการ)

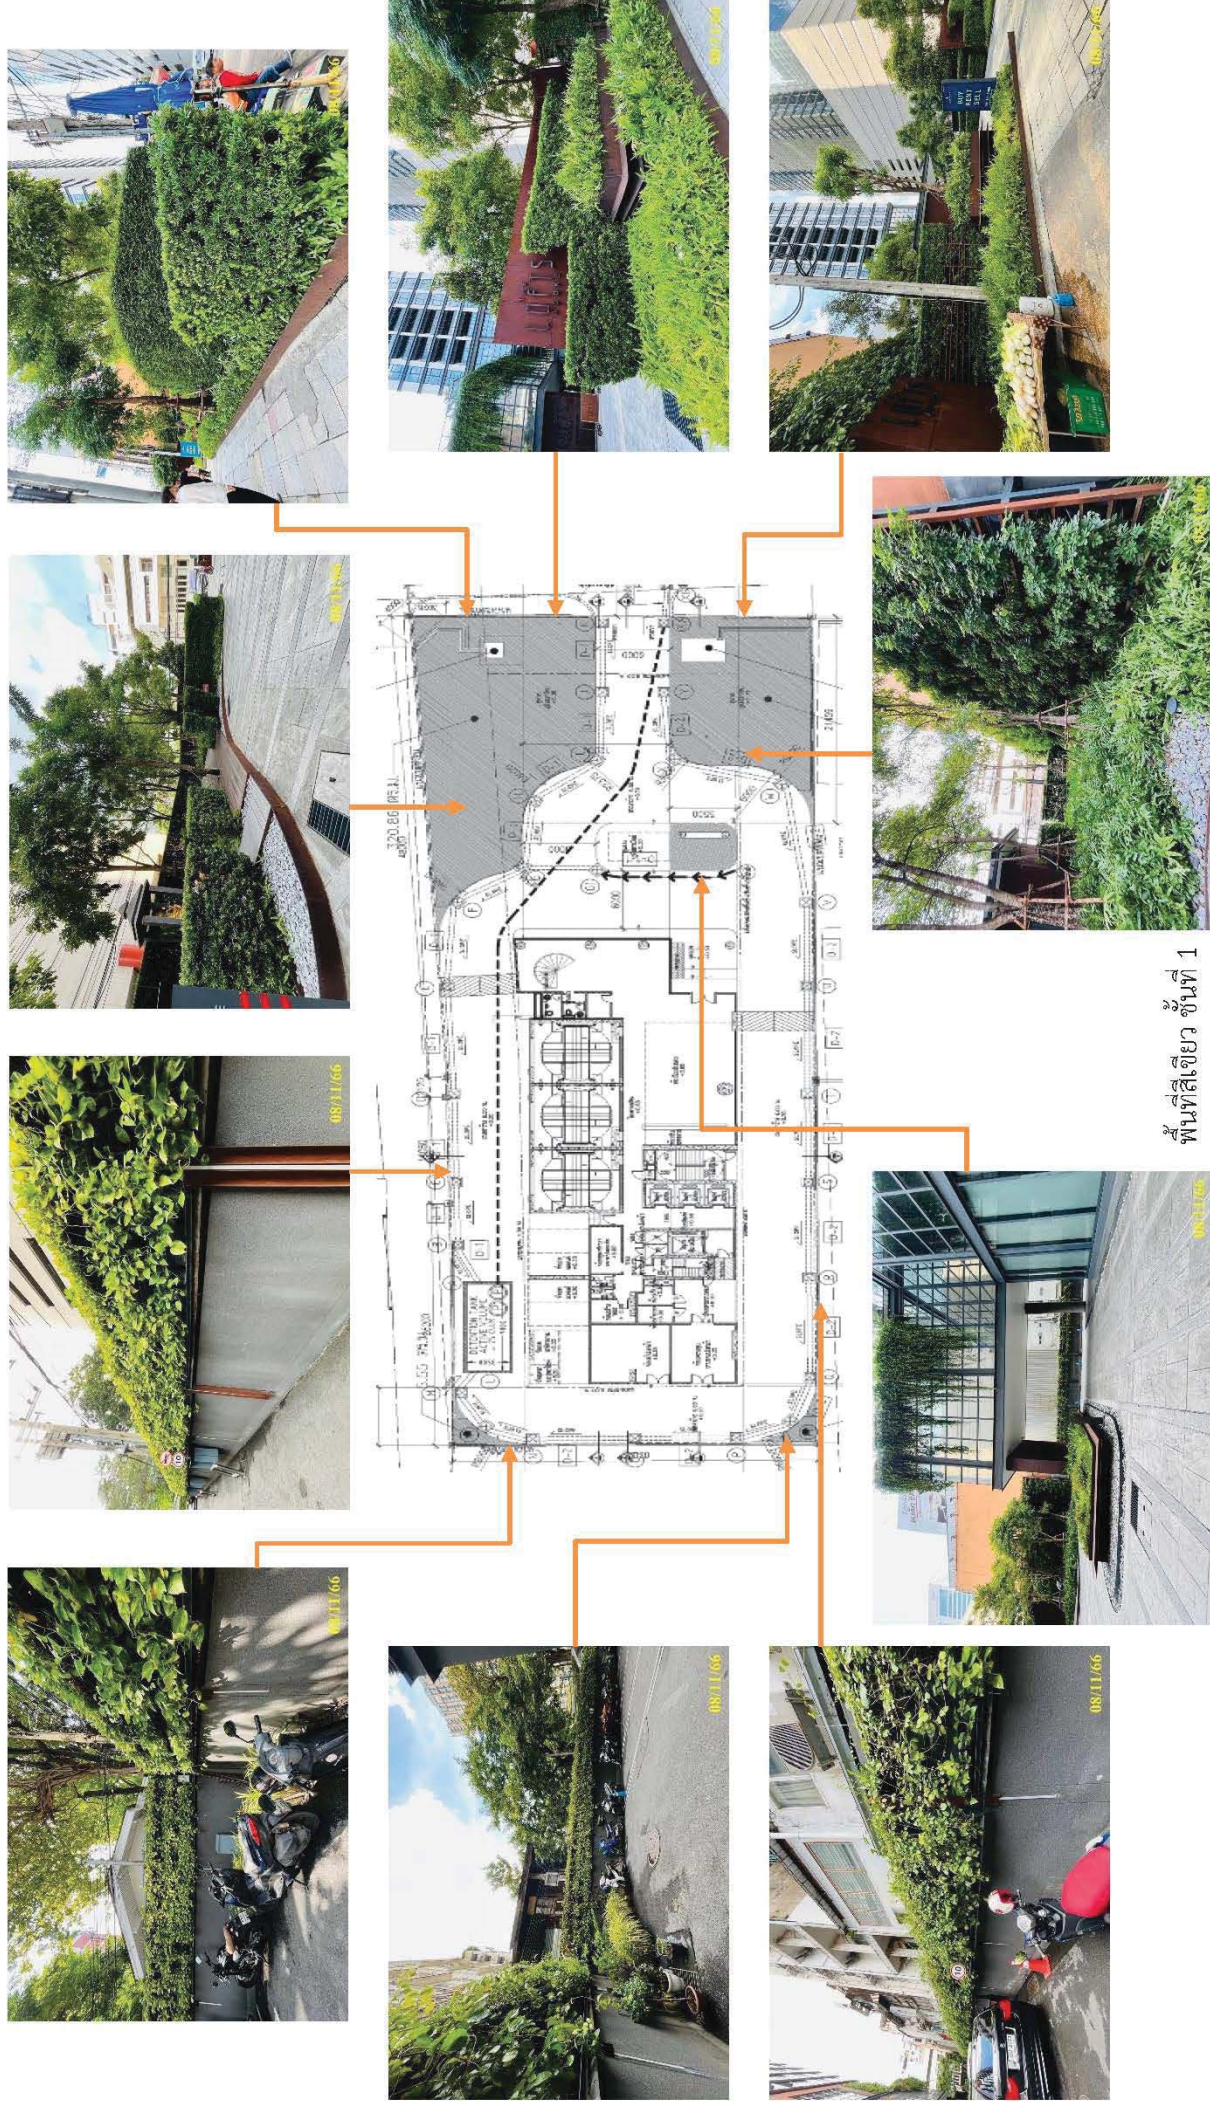
1. ทรัพยากรสิ่งแวดล้อมทางกายภาพ				
1.1 ลักษณะภูมิประเทศ	1. จัดให้มีพื้นที่สีเขียวภายในโครงการรวม 973.16 ตร.ม. คิดเป็นอัตรา 1 ตร.ม./คน ผู้พักอาศัยและพนักงานโครงการสูงสุด 970 คน) โดยกำหนดให้	✓	-	ภาพที่ 2.2-1 พื้นที่สีเขียว

พื้นที่สีเขียว ชั้นที่ 1

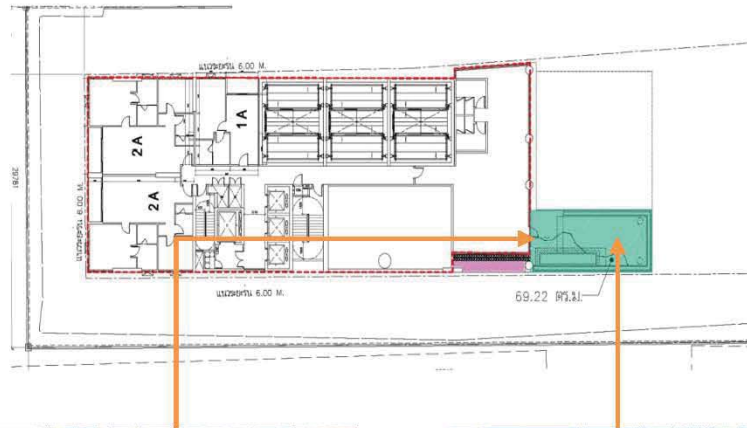
พื้นที่สีเขียว ชั้นที่ 4
ภาพที่ 2.2-1 (ต่อ) พื้นที่สีเขียว

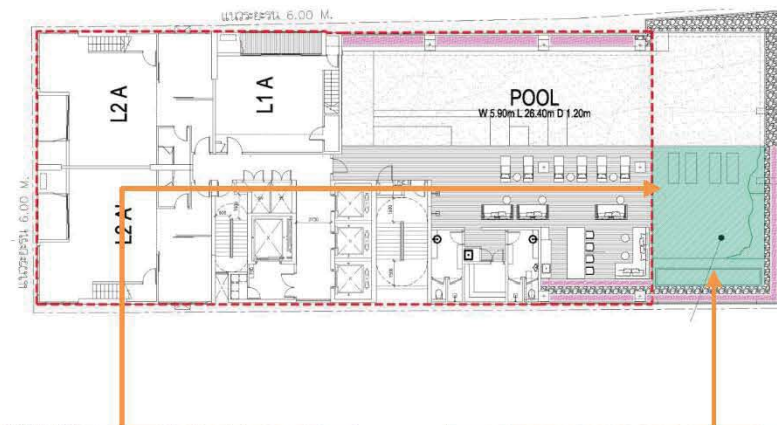
พื้นที่สีเขียว ชั้นที่ 31
ภาพที่ 2.2-1 (ต่อ) พื้นที่สีเขียว

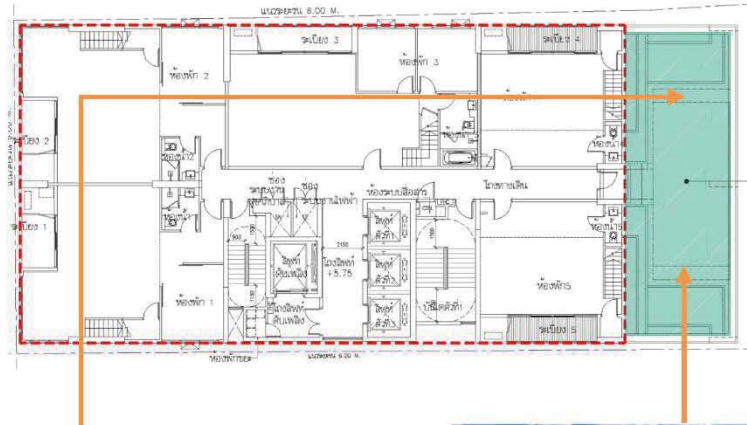
ภาพที่ 2.2-1 (ต่อ) พื้นที่สีเขียว

พื้นที่สีเขียว 35

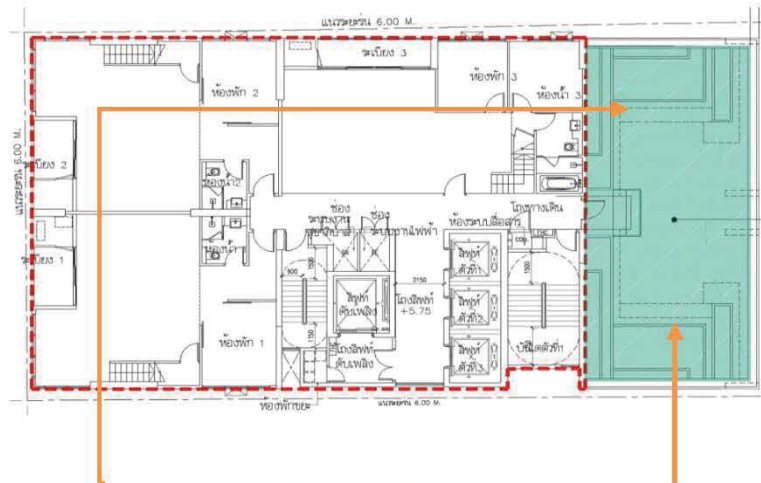
ภาพที่ 2.2-1 (ต่อ) พื้นที่สีเขียว

พื้นที่สีเขียว 39

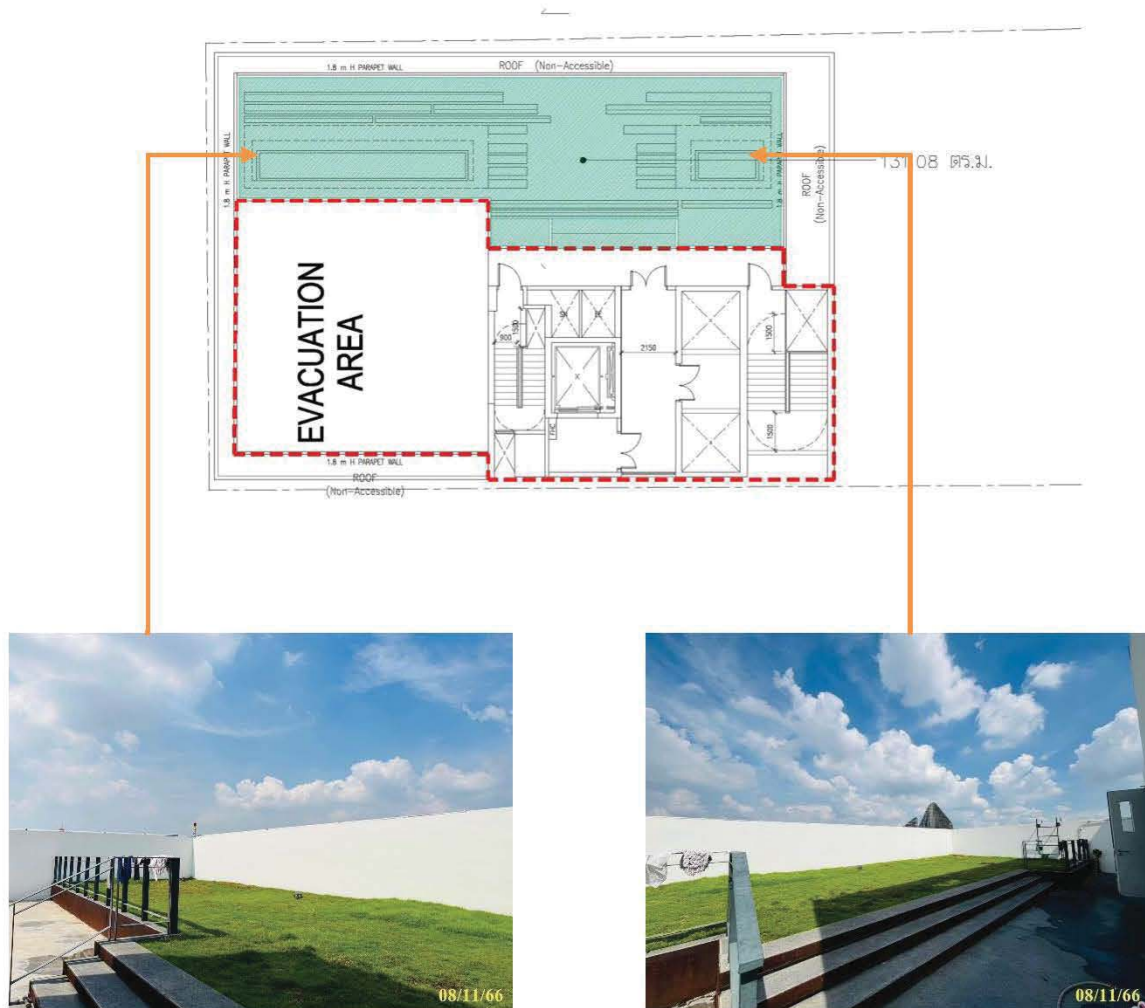
พื้นที่สีเขียว (ชั้นหลังคา)
ภาพที่ 2.2-1 (ต่อ) พื้นที่สีเขียว

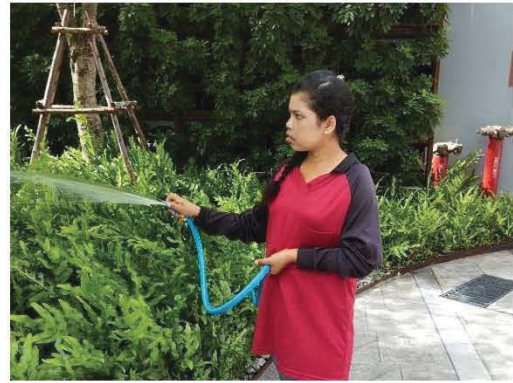
ภาพที่ 2.2-2 การดูแลภูมิทัศน์

การดูแลพื้นที่สีเขียว

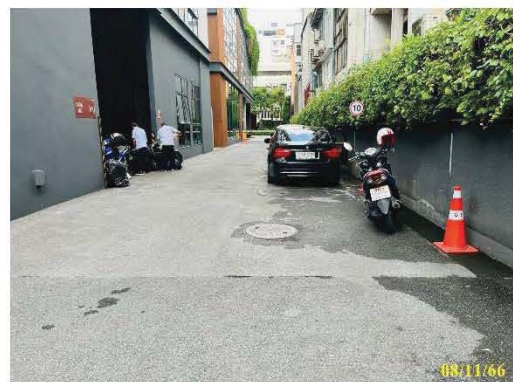
ภาพที่ 2.2-5 ระบบการจัดการน้ำเสีย และสิ่งปฏิกูล

1.6 คุณภาพน้ำผิวดิน	1. จัดให้มีระบบบำบัดน้ำเสียรวมชนิดเกราะ-กรอง เติม อากาศ จำนวน 1 ชุด ขนาด 180 ลบ.ม./วัน สามารถรองรับน้ำ เสียจากโครงการอัตรา 172.94 ลบ.ม./วัน ได้อย่างเพียงพอ ซึ่ง ระบบบำบัดน้ำเสีย จะมีประสิทธิภาพบำบัดน้ำเสียให้ BOD ที่ ออกจาก ระบบฯ มีค่าไม่เกิน 20 มก./ลิตร และมีคุณภาพตาม มาตรฐานน้ำทิ้งจากอาคารประเภท ก	✓ - โครงการมีระบบบำบัดน้ำเสียจำนวน 1 ชุด สามารถรองรับ รับน้ำเสียได้สูงสุด 180 ลบ.ม./วัน พร้อมทั้งจัดทำหน้าที่ฝ่ายช่าง ของโครงการคอยตรวจสอบการทำงานจากระบบบำบัดน้ำเสีย ประสิทธิภาพประจำสม่ำเสมอ	-	ภาพที่ 2.2-5 ระบบการ จัดการน้ำเสีย และสิ่ง ปลูก

พื้นที่ระบบบำบัดน้ำเสีย

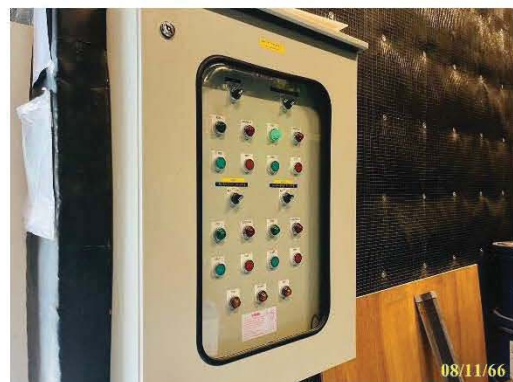
ภาพที่ 2.2-6 ระบบการระบายน้ำ

1.6 คุณภาพน้ำผิวดิน (ต่อ)	2. ติดตั้งตะแกรงดักมูลฝอยที่บ่อพักน้ำสุดท้ายก่อนระบาย ออกนอกโครงการ เพื่อดักเศษสิ่งสกปรก ที่อาจติดมากับน้ำทิ้ง	✓ - โครงการมีการติดตั้งตะแกรงดักมูลฝอย พร้อมประตูปะบาย น้ำ ที่บ่อพักน้ำสุดท้ายก่อนระบายออกนอกโครงการ เพื่อดักเศษ สิ่งสกปรก พร้อมทั้งจัดให้เจ้าหน้าที่ฝ่ายช่างของโครงการจะ ดำเนินการตรวจสอบเป็นประจำ	-	ภาพที่ 2.2-6 ระบบการ ระบายน้ำ

พื้นที่บ่อหน่วง พร้อมตู้ควบคุม

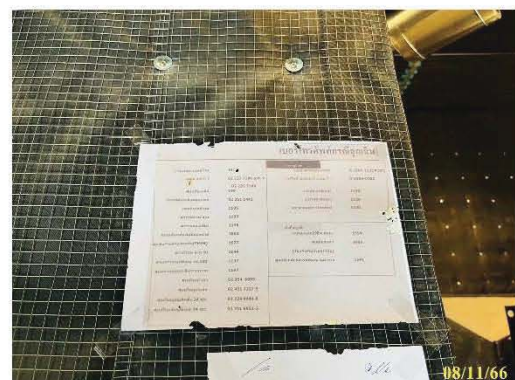
ภาพที่ 2.2-9 ระบบไฟฟ้า

ป้ายเตือนอันตราย พร้อมบอร์ดโทรศัพท์ฉุกเฉิน
