บทที่ 2

ผลการดำเนินการตามมาตรการป้องกัน และแก้ไขผลกระทบสิ่งแวดล้อม

ตารางที่ 2.1-1 มาตรการป้องกันและแก้ไขผลกระทบสิ่งแวดล้อมทั่วไป

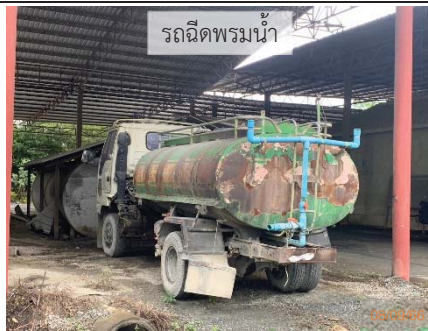
2) ให้ดำเนินการฉีดพรมน้ำบริเวณเส้นทาง ขนส่งแร่ภายในพื้นที่โครงการ บริเวณพื้นที่โรงโม่หิน และบริเวณเส้นทางขนส่งแร่ช่วงก่อนออกสู่ทางหลวง ชนบท จบ.4006 โดยให้ทำการฉีดพรมน้ำประมาณวัน ละ 3-4 ครั้ง หรือพิจารณาตามความเหมาะสมของ สภาพภูมิอากาศ เช่น ในช่วงฤดูแล้งควรเพิ่มความถี่ใน การฉีดพรมน้ำ	- จัดให้มีรถฉีดพรมน้ำบริเวณเส้นทางขนส่งแร่ ภายในพื้นที่โครงการ บริเวณพื้นที่โรงโม่หิน และบริเวณเส้นทางขนส่งแร่ช่วงก่อนออกสู่ ทางหลวงชนบท จบ.4006 ทำการฉีดพรมน้ำ เฉลี่ยวันละ 3 ครั้ง โดยพิจารณาจากสภาพ พื้นผิวถนน และสภาพอากาศในแต่ละวัน รวมทั้งดูแลพื้นถนนให้มีสภาพที่ดีอยู่เสมอ	- ไม่มี

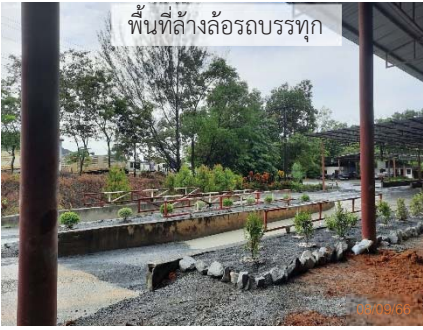
พื้นที่ล้างล้อรถบรรทุก

8) จัดให้มีพื้นที่สำหรับให้รถบรรทุกฉีดน้ำล้าง กระบะท้ายและล้อรถบรรทุกก่อนขนส่งแร่ออกนอก โครงการ	- จัดให้มีพื้นที่สำหรับล้างล้อรถบรรทุกก่อนออก จากโรงโม่หินเพื่อลดการฟุ้งกระจายของฝุ่น ละอองออกสู่ภายนอกโครงการ	- ไม่มี

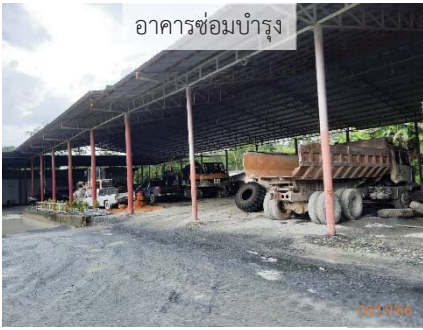
อาคารซ่อมบำรุง

1.3 เสียง ความสั่นสะเทือน และหินปลิว 1) ให้ดูแลรักษาสภาพเครื่องจักรและอุปกรณ์ ต่างๆ ให้อยู่ในสภาพที่สมบูรณ์สามารถใช้งานได้ ตามปกติ เพื่อลดระดับเสียงจากการทำงานของ เครื่องจักร	- โครงการได้ดูแลรักษาสภาพเครื่องจักร และ อุปกรณ์อย่างสม่ำเสมอให้อยู่ในสภาพที่ สมบูรณ์สามารถใช้งานได้ตามปกติ เพื่อลด ระดับเสียงจากการทำงานของเครื่องจักร	- ไม่มี

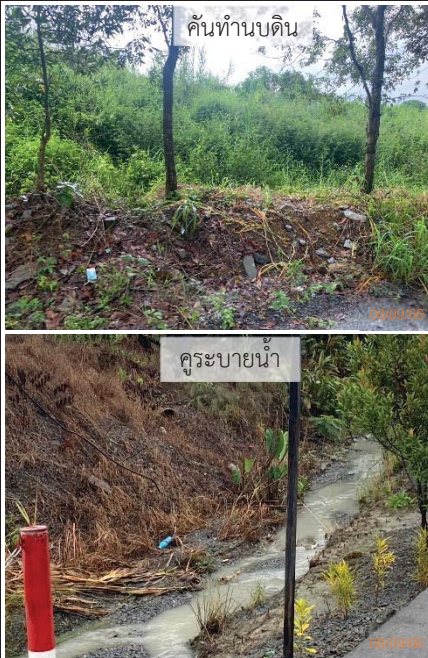
1.4 อุทกวิทยาและคุณภาพน้ำ 1) กำหนดให้จัดสร้างคันทำนบกั้นน้ำพร้อมทั้งคู ระบายน้ำบริเวณแนวเวนไม่ทำเหมืองระยะ 10 ม. ด้าน ที่ติดกับคลองสาธารณะประโยชน์บริเวณหลักหมุดที่ 2- 1-11 และช่วงระหว่างหลักหมุดที่ 10-11 เพื่อป้องกัน การชะล้างพังทลายของน้ำที่ไหลบ่าบริเวณหน้าเหมือง ไม่ให้ไหลลงสู่คลองสาธารณะประโยชน์	- ทางโครงการได้จัดสร้างคันทำนบกั้นน้ำพร้อมคู ระบายน้ำในพื้นที่บริเวณแนวเวนไม่ทำเหมือง ระยะ 10 ม. ที่ติดกับคลองสาธารณะประโยชน์ พร้อมทั้งดูแลรักษาแนวคันทำนบกั้น และต้นไม้ ให้มีการเจริญเติบโตที่ดี เพื่อป้องกันการ พังทลายของน้ำที่ไหลบ่าบริเวณหน้าเหมือง ไม่ให้ไหลลงสู่สาธารณะประโยชน์	- ไม่มี

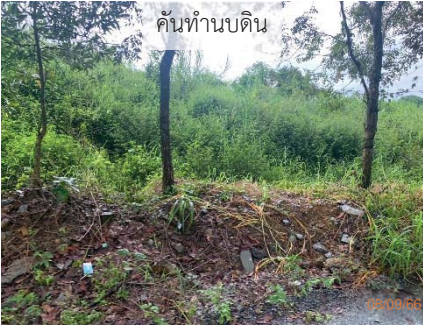
<p>1.5 ทรัพยากรดิน</p> <p>1) ให้นำเปลือกดินที่เกิดขึ้นจากการทำเหมืองไปใช้ประโยชน์ในการจัดสร้างคันทำนบดินอัดแน่นเพื่อปลูกต้นไม้ก่อนเป็นอันดับแรก และให้นำไปปรับปรุงเส้นทางขนส่งแร่ในพื้นที่โครงการ</p>	<p>- โครงการได้นำเปลือกดินที่ได้จากการทำเหมืองไปใช้ในการจัดสร้างคันทำนบดิน และปรับปรุงเส้นทางลำเลียงภายในพื้นที่โครงการ พร้อมทั้งดูแลให้มีสภาพการใช้งานที่ดีเสมอ</p>	- ไม่มี	<div>คันทำนบดิน</div>

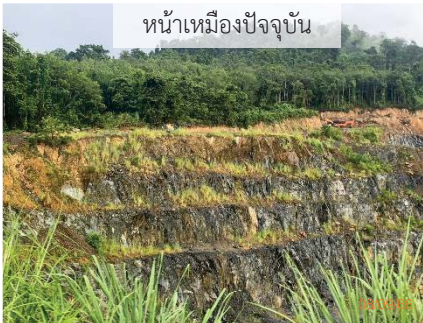
2) ปริมาณดินที่เหลือจากการใช้ประโยชน์ กำหนดให้นำไปถมกลับในพื้นที่บ่อเหมืองบริเวณอักษร “ถ” และบริเวณใดที่สิ้นสุดการเก็บกองแล้วและไม่มี การใช้ประโยชน์พื้นที่ให้ดำเนินการฟื้นฟูปลูกต้นไม้ตาม แผนการปิดเหมืองและการฟื้นฟูพื้นที่จากการทำเหมือง แร่ที่ได้กำหนดไว้ในรายงานการประเมินผลกระทบ สิ่งแวดล้อม	- ทางโครงการมีพื้นที่ขุมเหมืองที่ไม่ใช้ในการทำ เหมืองแล้ว ขนาดประมาณ 5 ไร่ ได้ดำเนินการ ถมกลับเพื่อลดความลึกของบ่อเหมือง ปรับ พื้นที่ลาดเอียงเป็นชั้นบันได และในการ ดำเนินการทำเหมืองที่ผ่านมายังไม่มีพื้นที่หน้า เหมืองที่สิ้นสุดการทำเหมืองทางโครงการจึงยัง ไม่สามารถดำเนินการฟื้นฟูที่ที่ผ่านการทำ เหมืองได้ อย่างไรก็ตามหากมีพื้นที่ที่สิ้นสุดการ ทำเหมืองจะดำเนินการตามมาตรการกำหนด	- ไม่มี	<p>หน้าเหมืองปัจจุบัน</p>

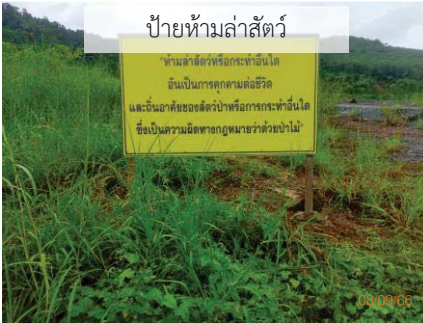
2. ทรัพยากรทางชีวภาพ ทรัพยากรป่าไม้และสัตว์ป่า 1) ให้กำหนดกฎระเบียบข้อบังคับพนักงานของ โครงการห้ามทำการล่าสัตว์ หรือกระทำการอื่นใดอัน เป็นการคุกคามต่อชีวิตและถิ่นที่อยู่อาศัยของสัตว์ป่า หากฝ่าฝืนจะได้รับบทลงโทษตามกฎหมาย	- ออกกฎระเบียบข้อบังคับพนักงานของโครงการ ห้ามทำการล่าสัตว์ หรือกระทำการอื่นใดอัน เป็นการคุกคามสิ่งมีชีวิตและถิ่นที่อยู่อาศัยของ สัตว์	- ไม่มี	<p>ป้ายห้ามล่าสัตว์</p>

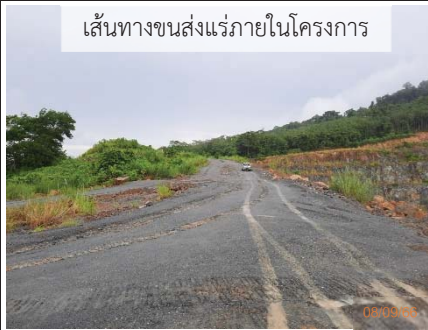
2) ให้ดูแลถนนคอนกรีตที่ได้จัดสร้างไว้ภายใน โรงโม่หิน และบริเวณทางสาธารณประโยชน์ ให้มีสภาพ การใช้งานที่ดี หากพบว่าชำรุดให้รีบดำเนินการซ่อม แซมทันที	- โครงการได้ดูแลถนนคอนกรีตที่จัดสร้างไว้ภายใน โรงโม่หิน และบริเวณทางสาธารณประโยชน์ รวมทั้งตรวจสอบและซ่อมแซมเส้นทางขนส่งแร่ให้ อยู่ในสภาพที่ดีสามารถใช้งานได้ดียู่เสมอ หาก พบว่าชำรุดทางโครงการดำเนินการซ่อมแซมทันที	- ไม่มี	<div>เส้นทางขนส่งแร่ภายในโครงการ</div>

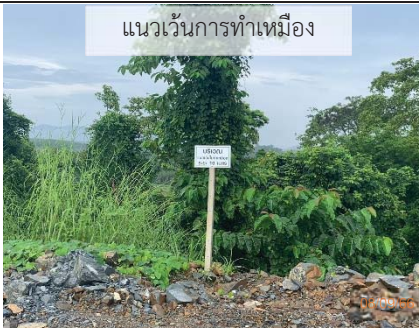
<p>แนวเว้นการทำเหมือง</p>

<p>หน้าเหมืองปัจจุบัน</p>
<p>2) ให้ดำเนินการเปิดทำเหมืองตามแผนที่ระบุไว้ในแผนผังการทำเหมือง เพื่อลดการเปลี่ยนแปลงสภาพภูมิประเทศอย่างรวดเร็วที่อาจจะส่งผลกระทบต่อทัศนียภาพบริเวณโครงการ</p>	<p>- โครงการเปิดทำเหมืองเป็นไปตามแผนผังการทำเหมือง พร้อมเว้นไม่ทำเหมืองในระยะ 10 ม. โดยรอบพื้นที่โครงการ</p> <p>- ทางโครงการยังคงรักษาสภาพพื้นที่ป่าไม้เดิมไว้พร้อมทั้งปลูกต้นไม้เพิ่มเติมเพื่อเป็น Buffer Zone</p>	- ไม่มี
