ผลการปฏิบัติตามมาตรการป้องกันและ
แก้ไขผลกระทบสิ่งแวดล้อม

ผลการปฏิบัติตามมาตรการป้องกันและแก้ไขผลกระทบสิ่งแวดล้อม

ตารางที่ 2.2-1 มาตรการป้องกันและแก้ไขผลกระทบสิ่งแวดล้อม โครงการ KENSINGTON Kaset Campus (ระยะดำเนินการ)

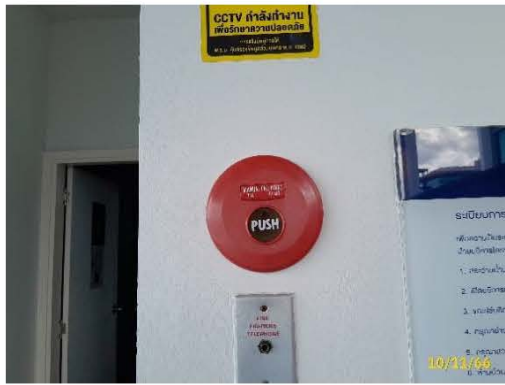
ปุ่มกดแจ้งสัญญาณอัคคีภัย

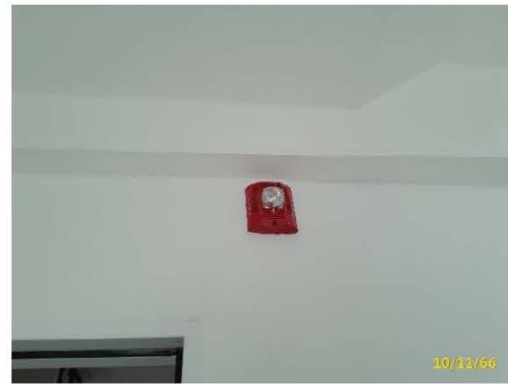
อุปกรณ์ส่งเสียงสัญญาณแจ้งเหตุ

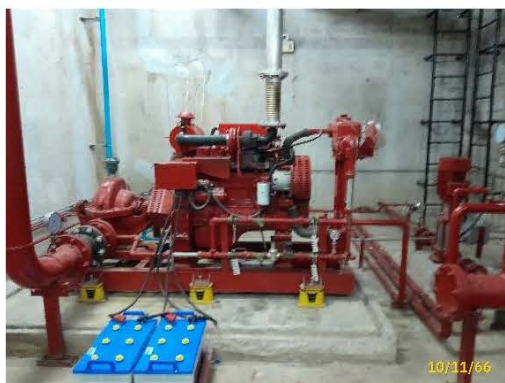
เครื่องสูบน้ำแบบเครื่องยนต์/เครื่องสูบน้ำดับเพลิงช่วย

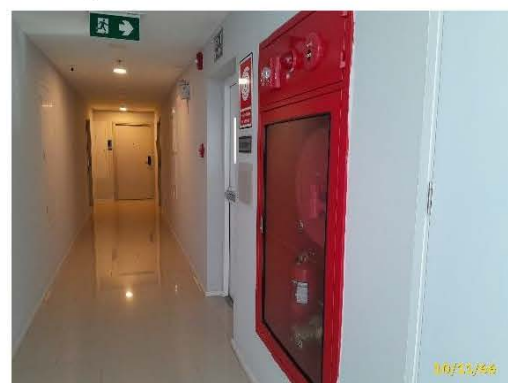
ตู้เก็บสายฉีดน้ำดับเพลิง

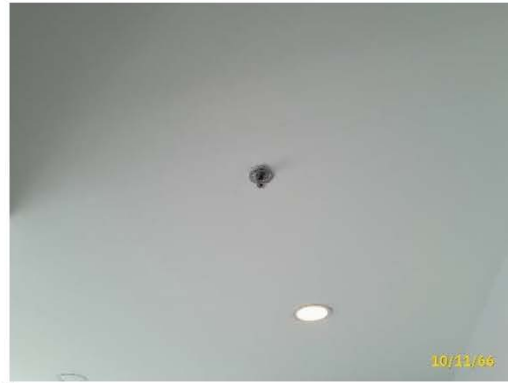
หัวกระจายน้ำอัตโนมัติ

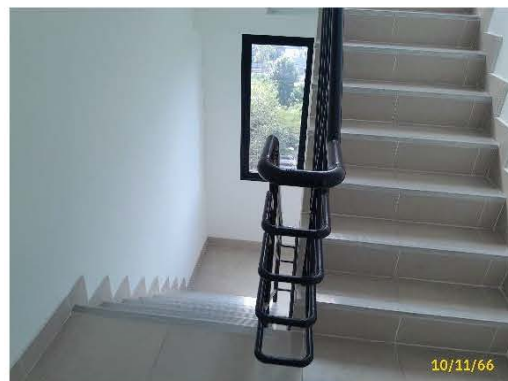
บันไดหนีไฟ อาคาร A

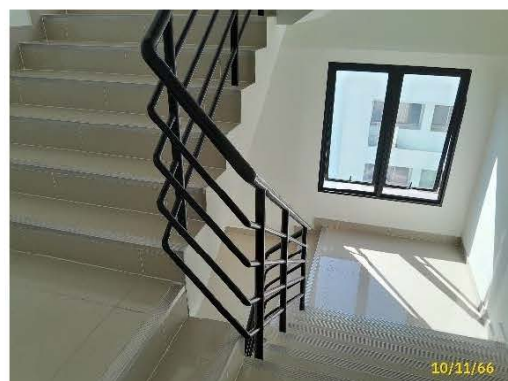
บันไดหนีไฟ อาคาร B

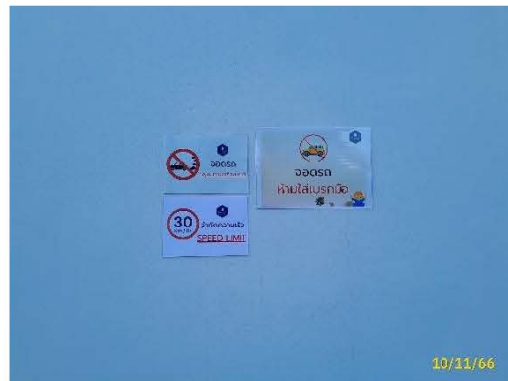
ป้ายจราจร

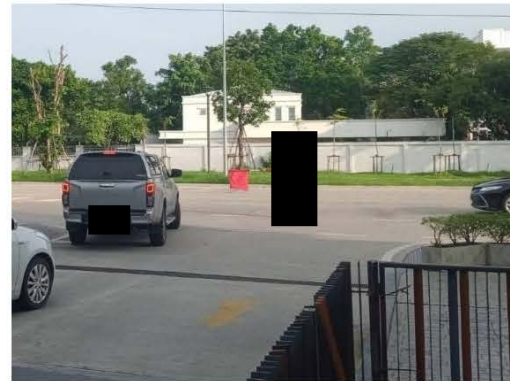
เจ้าหน้าที่ รปภ. ขณะอำนวยความสะดวกด้านการจราจร

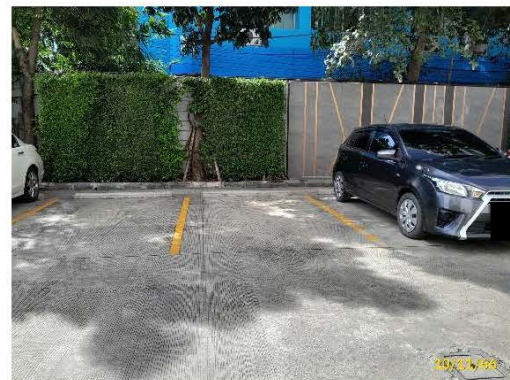
พื้นที่จอดรถ

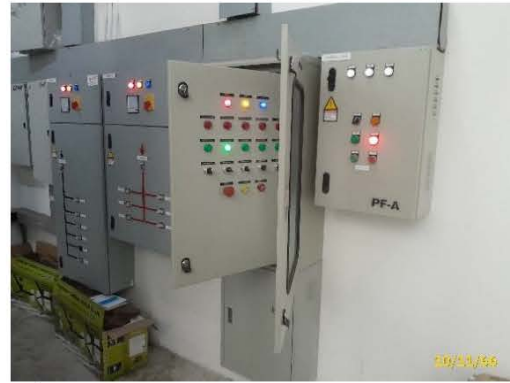
ระบบบำบัดน้ำเสียและสิ่งปฏิกูลอาคาร A

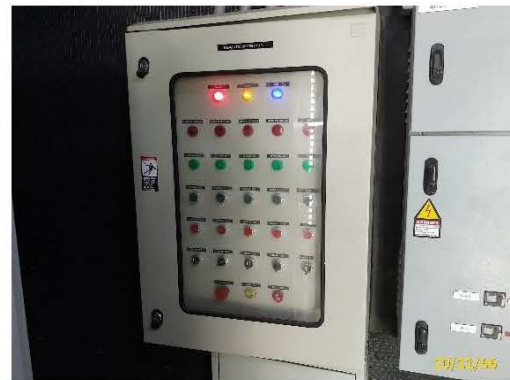
ระบบบำบัดน้ำเสียและสิ่งปฏิกูลอาคาร B

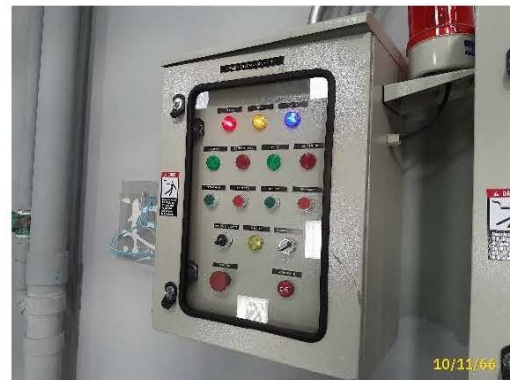
ระบบบำบัดน้ำเสียและสิ่งปฏิกูลอาคารสโมสร

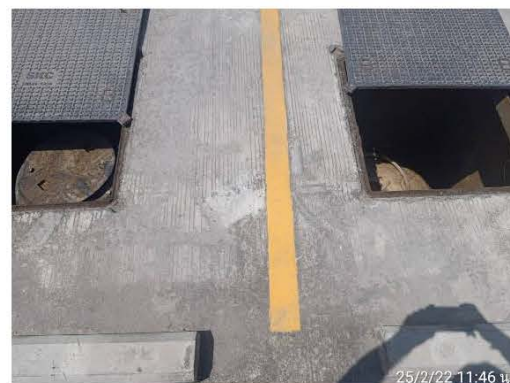
ที่ตั้งระบบกำจัดมีเทน และระบบกำจัดละอองน้ำเสีย

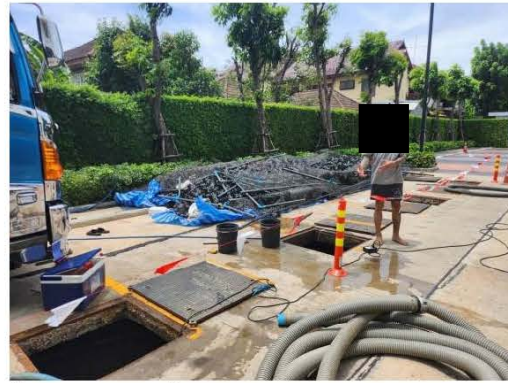
การสูบน้ำจากระบบบำบัดน้ำเสีย และการกันเขต

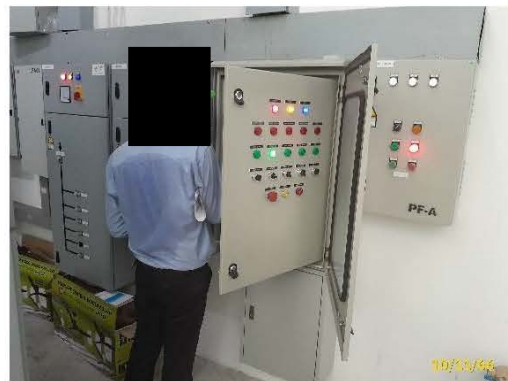
การบำรุงรักษาระบบบำบัดน้ำเสีย

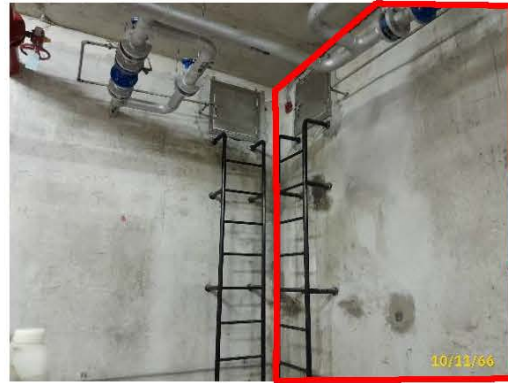
ถังเก็บน้ำสำรอง (ใต้ดิน)

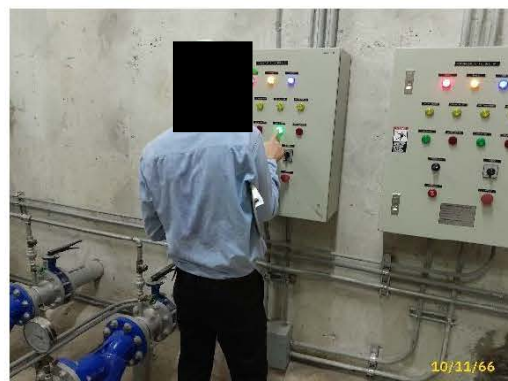
การบำรุงรักษาระบบน้ำใช้

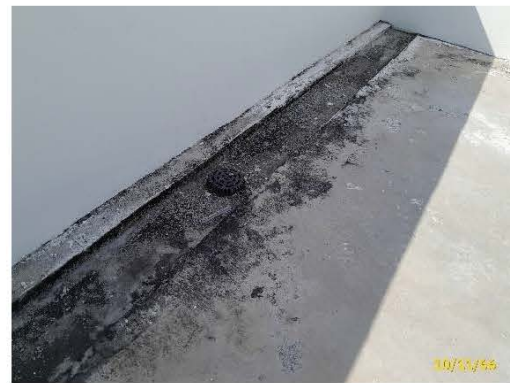
ตะแกรงดักมูลฝอยบริเวณจุดรวบรวมน้ำฝน

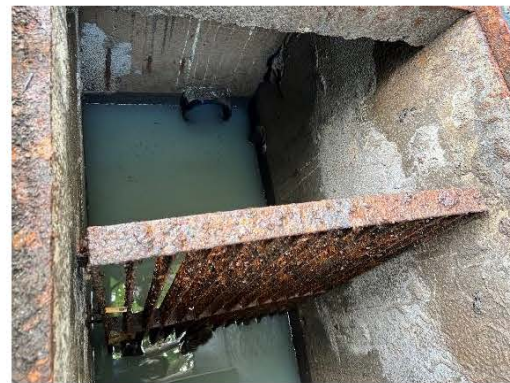
ตะแกรงดักมูลฝอยบริเวณบ่อพักน้ำสุดท้าย

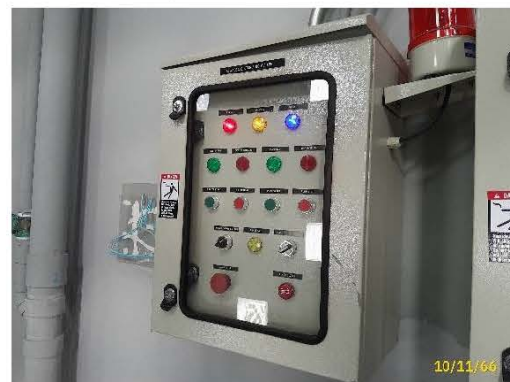
บ่อน้ำ และแผงควบคุม

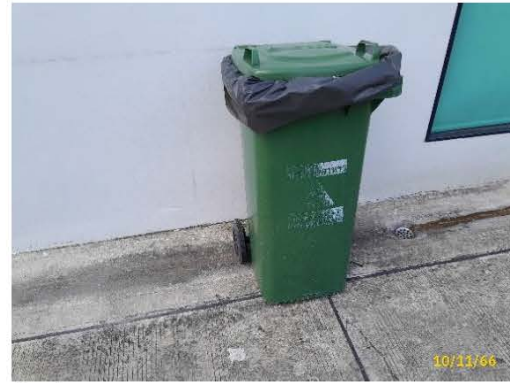
ถังรองรับมูลฝอยพื้นที่ส่วนกลาง

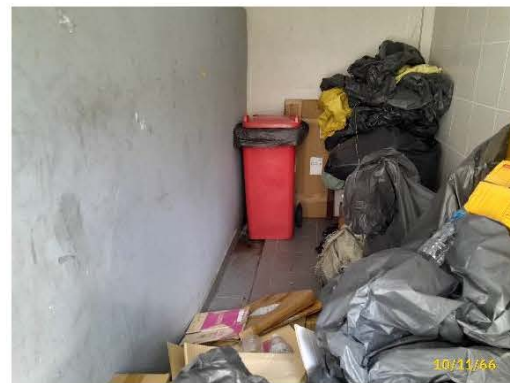
ถังรองรับมูลฝอยอันตราย

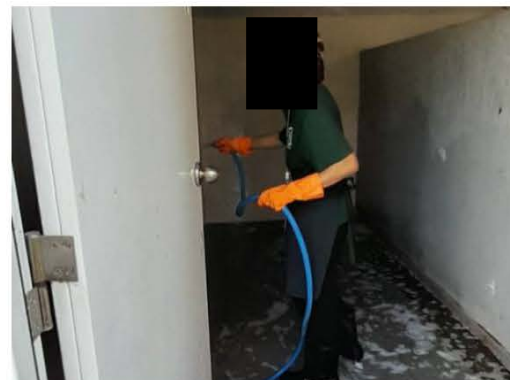
การล้างทำความสะอาดห้องพักมูลฝอยรวม

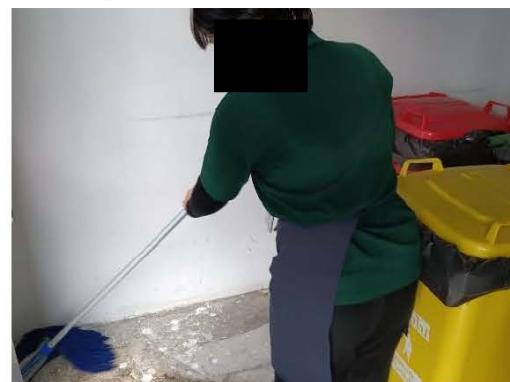
การล้างทำความสะอาดห้องพักมูลฝอยประจำชั้น
