## บทที่ 2

### ผลการปฏิบัติตามมาตรการป้องกันและแก้ไขผลกระทบสิ่งแวดล้อม

บัดนี้ นิติบุคคลอาคารชุด ทรี คอนโด เอกมัย ได้ดำเนินการติดตามตรวจสอบการปฏิบัติตามมาตรการป้องกันและแก้ไขผลกระทบสิ่งแวดล้อม TREE CONDO EKAMAI (ระยะดำเนินการ) ช่วงเดือน กรกฎาคม ถึง ธันวาคม พ.ศ. 2566 ตามที่กำหนดไว้ในรายงานการวิเคราะห์ผลกระทบสิ่งแวดล้อม โดยเนื้อหาบทนี้จะ เป็น ผลการปฏิบัติตามมาตรการป้องกันและแก้ไขผลกระทบสิ่งแวดล้อม ซึ่งทางบริษัทศูนย์วิเคราะห์น้ำจำกัด ทำการตรวจประเมินด้วยวิธี Walk through Survey พร้อมทั้งรวบรวมเอกสารหลักฐานต่าง ๆ และภาพถ่ายประกอบผลการปฏิบัติตามมาตรการ ฯ

ตารางที่ 2.2-1 มาตรการป้องกันและแก้ไขผลกระทบสิ่งแวดล้อม (ระยะดำเนินการ) โครงการ TREE CONDO EKAMAI

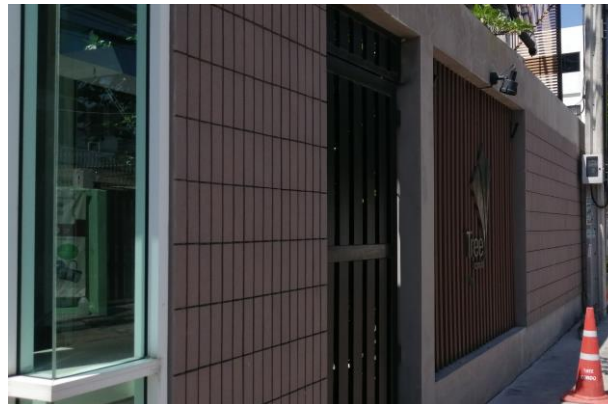
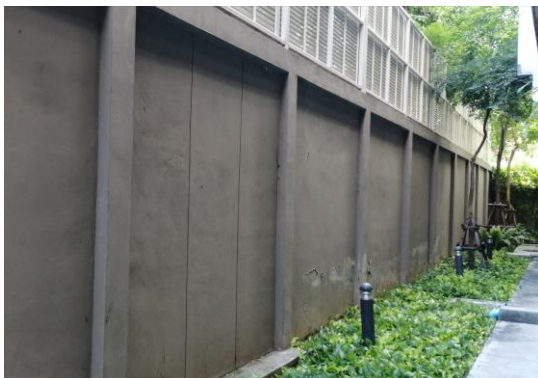
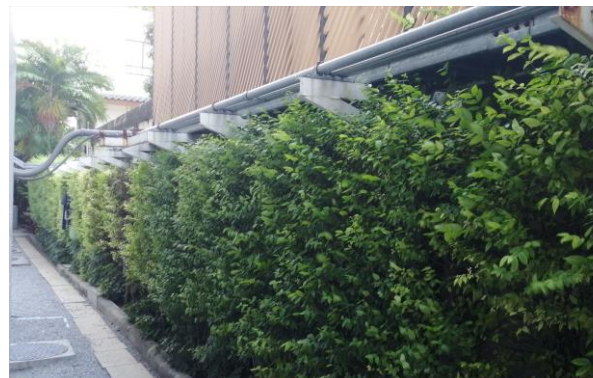
| องค์ประกอบทางสิ่งแวดล้อม | มาตรการป้องกันและแก้ไขผลกระทบสิ่งแวดล้อม | ผลการปฏิบัติและรายละเอียดการปฏิบัติตามมาตรการ ฯ | ปัญหา/อุปสรรค/<br>แนวทางการแก้ไข | เอกสารอ้างอิง |
|---|---|---|---|---|
| 1.1 สภาพภูมิประเทศ | 1.จัดให้มีรั้วรอบพื้นที่โครงการเพื่อกันขอบเขตพื้นที่ | ✓ -โครงการมีรั้วรอบพื้นที่โครงการเพื่อกันขอบเขตพื้นที่ของทางโครงการกับพื้นที่ข้างเคียง | - | ภาพที่ 2.2-1 รั้วรอบโครงการ |

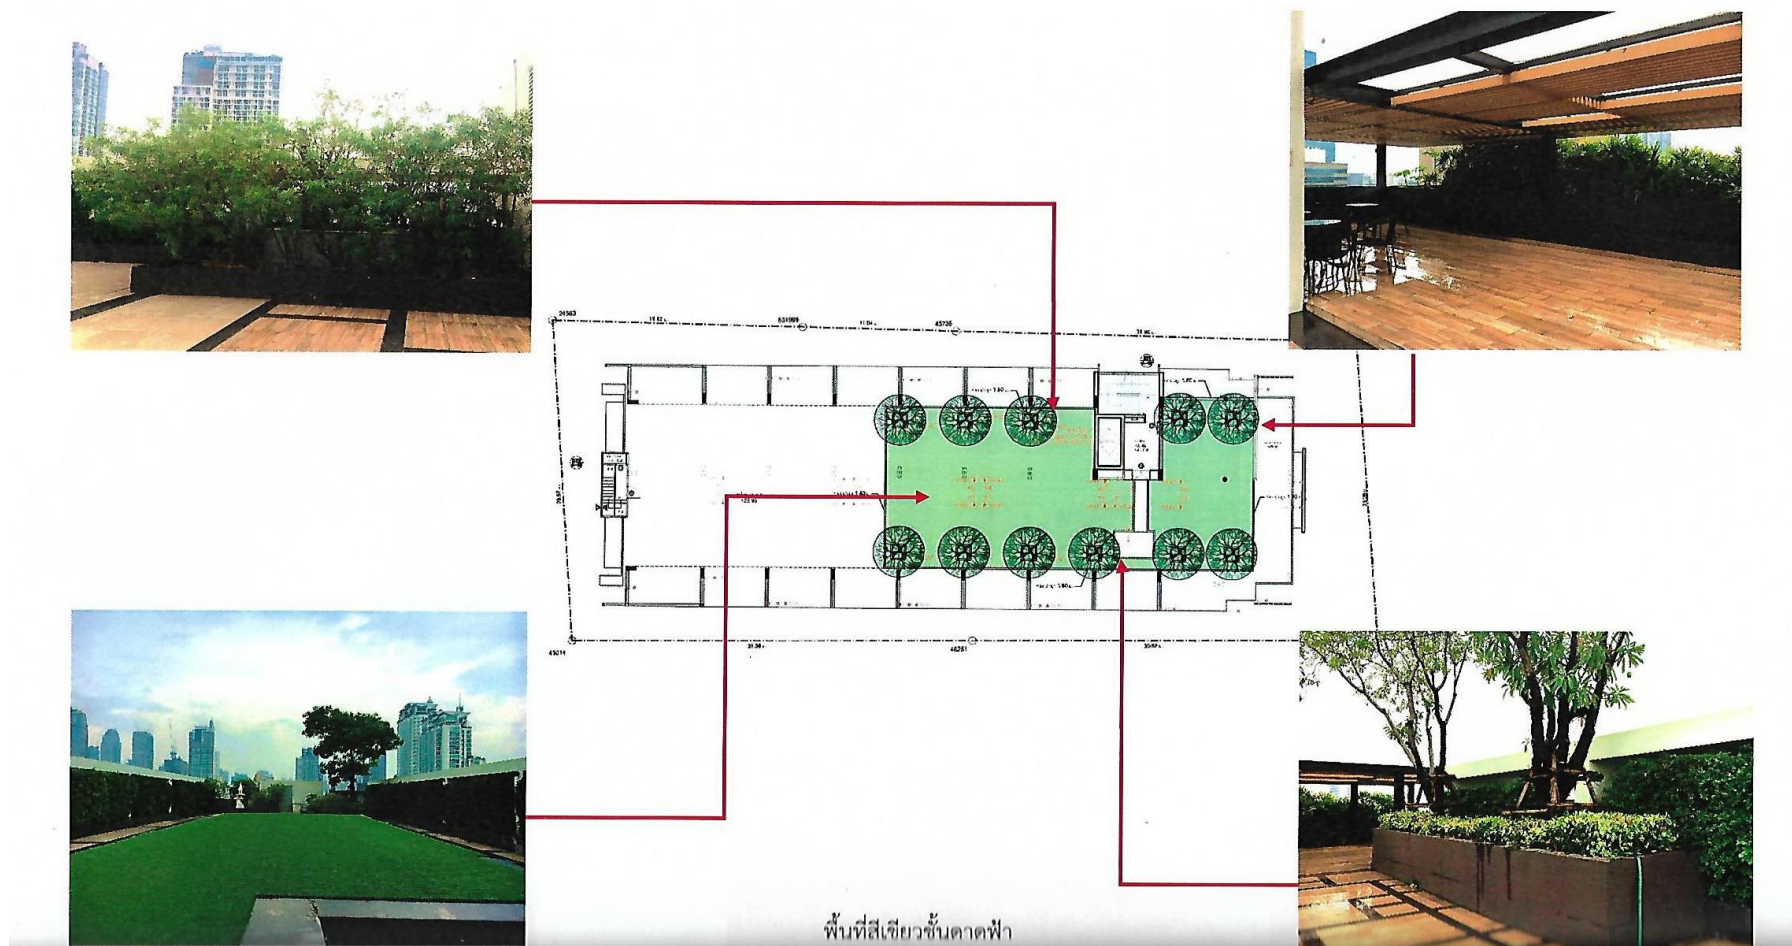
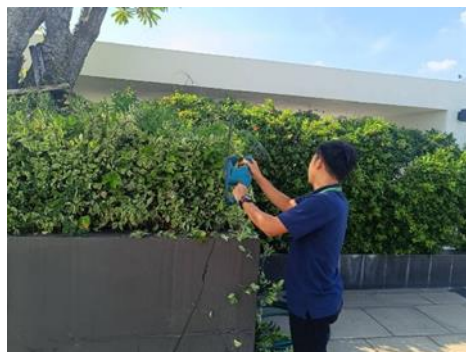
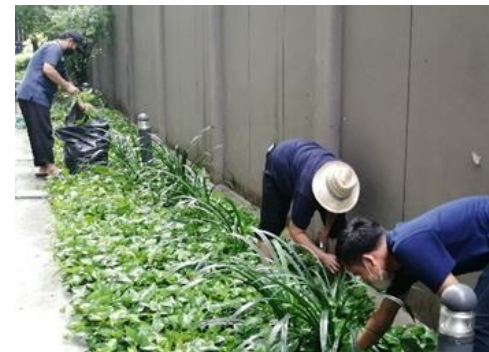
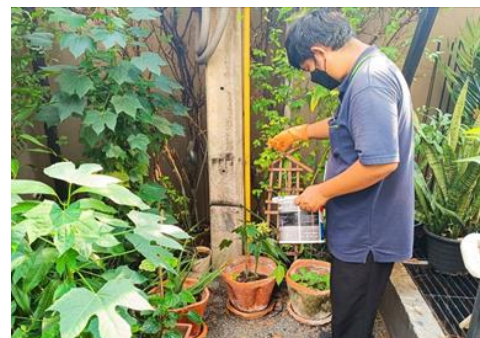
พื้นที่สีเขียวชั้นที่ 1  
ภาพที่ 2.2-2 พื้นที่สีเขียว

| องค์ประกอบทางสิ่งแวดล้อม | มาตรการป้องกันและแก้ไขผลกระทบสิ่งแวดล้อม | ผลการปฏิบัติและรายละเอียดการปฏิบัติตามมาตรการ ฯ | ปัญหา/อุปสรรค/<br>แนวทางการแก้ไข | เอกสารอ้างอิง |
|---|---|---|---|---|
| | 2.จัดให้มีการปลูกไม้ยืนต้น ไม้พุ่ม ไม้คลุมดิน ภายในโครงการโดยเฉพาะบริเวณแนวเขตที่ดิน เพื่อให้พืชช่วยยึดหน้าดิน | ✓ -ทางโครงการได้ทำการปลูกต้นไม้ยืนต้น ไม้พุ่ม ไม้คลุมดินภายในโครงการอยู่ที่บริเวณชั้นที่ 1 และชั้นดาดฟ้า | - | ภาพที่ 2.2-2 พื้นที่สีเขียว |
| | 3.จัดให้มีพื้นที่สีเขียวภายในโครงการ ขนาดพื้นที่รวม 683.3 ตารางเมตร เพื่อช่วยดูดซับฝุ่นละออง | ✓ -โครงการจัดให้มีพื้นที่สีเขียวภายในโครงการ บริเวณชั้นที่ และชั้นดาดฟ้า เพื่อช่วยดูดซับฝุ่นละออง และเป็นพื้นที่พักผ่อนหย่อนใจแก่ผู้พักอาศัยภายในโครงการ | - | ภาพที่2.2-2 พื้นที่สีเขียว |

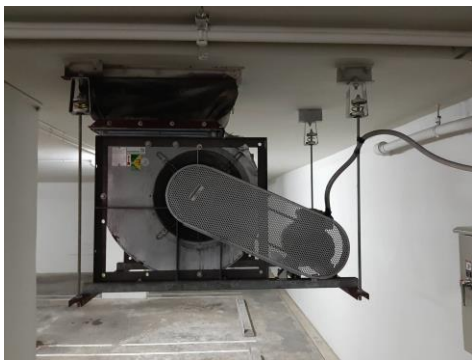
| องค์ประกอบทางสิ่งแวดล้อม | มาตรการป้องกันและแก้ไขผลกระทบสิ่งแวดล้อม | ผลการปฏิบัติและรายละเอียดการปฏิบัติตามมาตรการ ฯ | ปัญหา/อุปสรรค/<br>แนวทางการแก้ไข | เอกสารอ้างอิง |
|---|---|---|---|---|
| 2) มลพิษทางอากาศ | 1.ติดตั้งพัดลมระบายอากาศบริเวณที่จอดรถชั้นใต้ดินเพื่อให้อากาศหมุนเวียนตลอดเวลา สำหรับที่จอดรถบริเวณชั้นที่ 1 มีลักษณะเปิดโล่ง ไม่ปิดทึบ มีพัดลมตลอดเวลา | ✓ -บริเวณพื้นที่จอดรถชั้นใต้ดินของโครงการทางโครงการได้ทำการติดตั้งพัดลมระบายอากาศเพื่อหมุนเวียนอากาศตลอดเวลา และบริเวณที่จอดรถชั้นที่ 1 เปิดโล่ง อากาศมีการถ่ายเทตลอดเวลา | - | ภาพที่ 2.2- การบริหารจัดการด้านการจราจร |

พัดลมระบายอากาศชั้นใต้ดิน

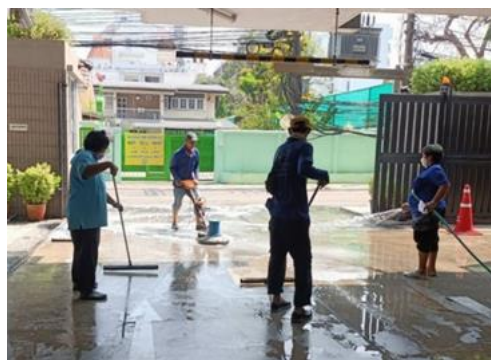
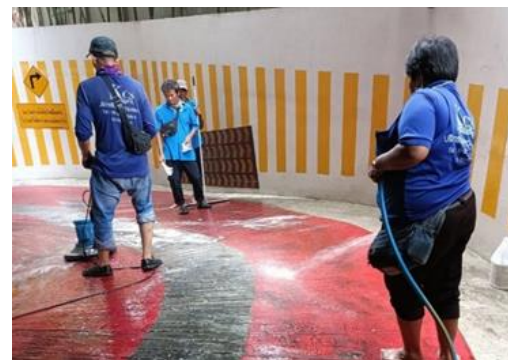
| องค์ประกอบทางสิ่งแวดล้อม | มาตรการป้องกันและแก้ไขผลกระทบสิ่งแวดล้อม | ผลการปฏิบัติและรายละเอียดการปฏิบัติตามมาตรการ ฯ | ปัญหา/อุปสรรค/<br>แนวทางการแก้ไข | เอกสารอ้างอิง |
|---|---|---|---|---|
| | 2.ดูแลรักษาความสะอาดภายในโครงการ โดยฉีดล้างถนนเป็นประจำสม่ำเสมอ | ✓ -ทางโครงการมีการดูแลรักษาความสะอาดฉีดล้างถนนภายในโครงการเป็นประจำอย่างสม่ำเสมอ เพื่อรักษาความสะอาดของพื้นที่จอดรถภายในโครงการ | - | ภาพที่2.2-3 การบริหารจัดการด้านการจราจร |

ล้างถนน

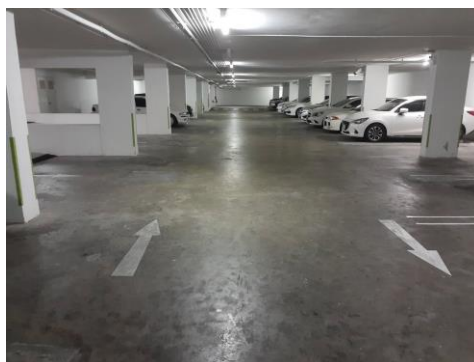
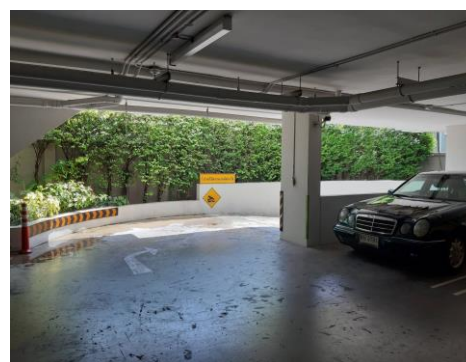
| องค์ประกอบทางสิ่งแวดล้อม | มาตรการป้องกันและแก้ไขผลกระทบสิ่งแวดล้อม | ผลการปฏิบัติและรายละเอียดการปฏิบัติตามมาตรการ ฯ<br>✓ = ปฏิบัติ ✕ = ไม่ได้ปฏิบัติ ○ = ปฏิบัติไม่ได้<br>◎ = ปฏิบัติได้แต่ไม่มีประสิทธิภาพ ● = ยังไม่ถึงเวลาปฏิบัติ | ปัญหา/อุปสรรค/<br>แนวทางการ<br>แก้ไข | เอกสารอ้างอิง |
|---|---|---|---|---|
| | 4. จัดทำป้ายและสัญลักษณ์จราจรบนพื้นทางให้ชัดเจนและ<br>ไม่ก่อให้เกิดความสับสนของผู้ขับขี่ ทำให้การเคลื่อนตัวของ<br>รถในโครงการ และบริเวณทางเข้า-ออกโครงการสามารถทำ<br>ได้อย่างดีและปลอดภัย | ✓ - โครงการจัดทำสัญลักษณ์จราจรบนพื้นทางบริเวณทางเข้า-<br>ออกโครงการและบริเวณพื้นที่จอดรถยนต์ของโครงการ โดย<br>สัญลักษณ์จราจรบนพื้นทางมองเห็นได้แบบชัดเจน | - | ภาพที่ 2.2-3 การ<br>บริหารจัดการด้าน<br>การจราจร |

สัญลักษณ์จราจรบนพื้นถนน

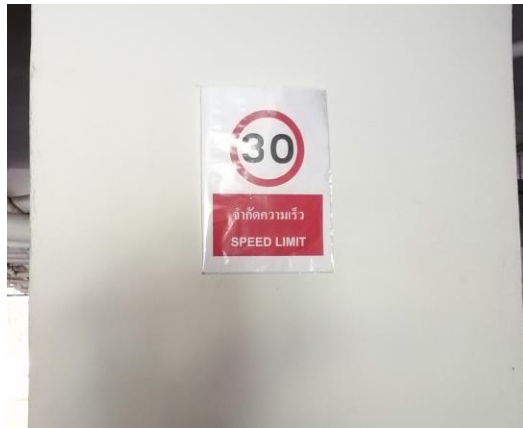
| องค์ประกอบทางสิ่งแวดล้อม | มาตรการป้องกันและแก้ไขผลกระทบสิ่งแวดล้อม | ผลการปฏิบัติและรายละเอียดการปฏิบัติตามมาตรการ ฯ<br>✓ = ปฏิบัติ ✕ = ไม่ได้ปฏิบัติ ○ = ปฏิบัติไม่ได้<br>◎ = ปฏิบัติได้แต่ไม่มีประสิทธิภาพ ● = ยังไม่ถึงเวลาปฏิบัติ | ปัญหา/อุปสรรค/<br>แนวทางการ<br>แก้ไข | เอกสารอ้างอิง |
|---|---|---|---|---|
| | 3.ควบคุมความเร็วของโครงการ เช่น ป้ายจำกัดความเร็ว<br>สัญญาณ เพื่อลดความเร็ว เพื่อไม่ให้เกิดการฟุ้งกระจายของ<br>ฝุ่นบนผิวถนน | ✓ - ทางโครงการได้จัดให้มีป้ายจำกัดความเร็ว 30 กม./ชม เพื่อ<br>ลดความเร็วรถภายในโครงการ | - | ภาพที่ 2.2-3 การ<br>บริหารจัดการด้าน<br>การจราจร |

ป้ายจำกัดความเร็วรถ

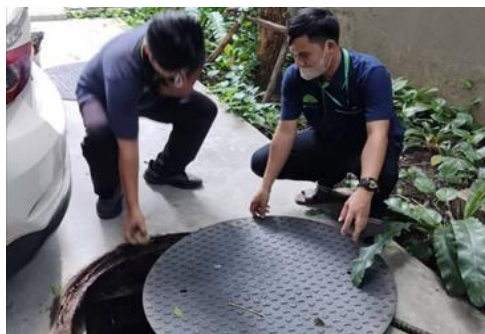
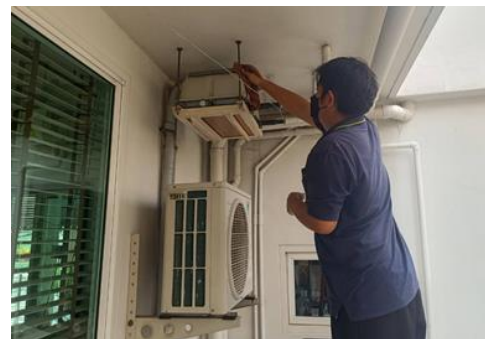
| องค์ประกอบทางสิ่งแวดล้อม | มาตรการป้องกันและแก้ไขผลกระทบสิ่งแวดล้อม | ผลการปฏิบัติและรายละเอียดการปฏิบัติตามมาตรการ ฯ<br>✓ = ปฏิบัติ ✕ = ไม่ได้ปฏิบัติ ○ = ปฏิบัติไม่ได้<br>◎ = ปฏิบัติได้แต่ไม่มีประสิทธิภาพ ● = ยังไม่ถึงเวลาปฏิบัติ | ปัญหา/อุปสรรค/แนวทางการแก้ไข | เอกสารอ้างอิง |
|---|---|---|---|---|
| 3.3 การบำบัดน้ำเสีย (ต่อ) | 2.จัดให้มีเจ้าหน้าที่ที่มีความรู้ความชำนาญ ดูแลรักษาควบคุมระบบบำบัดน้ำเสียของโครงการ ให้ทำงานได้อย่างต่อเนื่องและมีประสิทธิภาพ | ✓ -ทางโครงการมีเจ้าหน้าที่ที่มีความรู้และความสามารถในการดูแลรักษาและควบคุมระบบบำบัดน้ำเสียของโครงการให้ทำงานได้อย่างมีประสิทธิภาพ | - | ภาพที่ 2.2-4 การบริหารจัดการระบบบำบัดน้ำเสีย |

ตรวจสอบระบบบำบัด

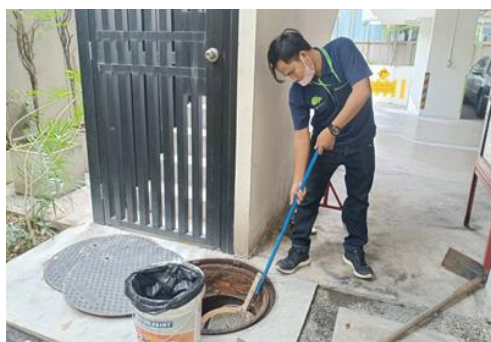
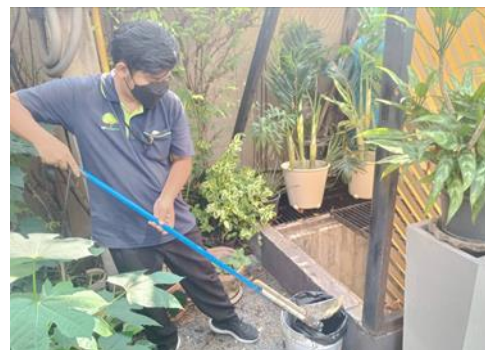
| องค์ประกอบทางสิ่งแวดล้อม | มาตรการป้องกันและแก้ไขผลกระทบสิ่งแวดล้อม | ผลการปฏิบัติและรายละเอียดการปฏิบัติตามมาตรการ ฯ<br>✓ = ปฏิบัติ ✕ = ไม่ได้ปฏิบัติ ○ = ปฏิบัติไม่ได้<br>◎ = ปฏิบัติได้แต่ไม่มีประสิทธิภาพ ● = ยังไม่ถึงเวลาปฏิบัติ | ปัญหา/อุปสรรค/แนวทางการแก้ไข | เอกสารอ้างอิง |
|---|---|---|---|---|
| | 4.จัดให้มีพนักงานตักไขมันออกจากถังดักไขมันของระบบบำบัดน้ำเสียสำเร็จรูปทุกๆ 2-3วัน และจัดบันทึกรายงานผลทุกครั้งโดยนำกากไขมันใส่ในกระถางที่มีกระดาษหิซุรอนที่กันกระถาง เพื่อให้ส่วนที่เป็นน้ำซึมออกจากกากไขมันและทิ้งไว้จนแห้งเป็นก้อนก่อนนำไปใส่ถุงดำ จากนั้นนำไปทิ้งรวมกับมูลฝอยที่ห้องพักมูลฝอยแห่งของโครงการ เพื่อนำไปกำจัดต่อไป | ✓ -ทางโครงการมีการจัดเจ้าหน้าที่ตักไขมันออกจากถังดักไขมันของระบบบำบัดน้ำที่เกิดขึ้นภายในโครงการ และมีการทิ้งในถุงดำและปิดปากถุงอย่างแน่น | - | ภาพที่ 2.2-4 การบริหารจัดการระบบบำบัดน้ำเสีย |

เก็บไขมัน

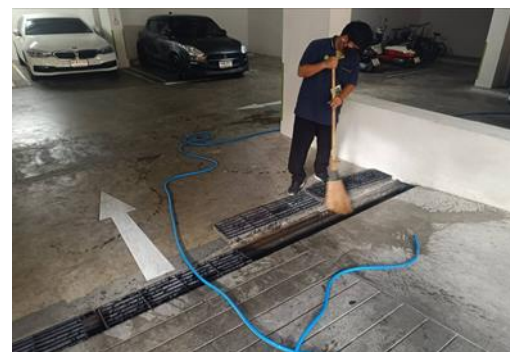
ภาพที่ 2.2-5 (ต่อ) การบริหารจัดการระบบน้ำใช้

| องค์ประกอบทางสิ่งแวดล้อม | มาตรการป้องกันและแก้ไขผลกระทบสิ่งแวดล้อม | ผลการปฏิบัติและรายละเอียดการปฏิบัติตามมาตรการ ฯ | ปัญหา/อุปสรรค/แนวทางการแก้ไข | เอกสารอ้างอิง |
|---|---|---|---|---|
| | 3. จัดให้มีเจ้าหน้าที่คอยดูแลรักษาระบบเส้นท่อประปาอยู่ในสภาพดี | ✓ - โครงการได้จัดให้มีเจ้าหน้าที่ตรวจสอบดูแลระบบเส้นระบบท่อประปาต่าง ๆ ให้อยู่ในสภาพดี | - | ภาพที่ 2.2-5 การบริหารจัดการระบบน้ำใช้ |

| องค์ประกอบทางสิ่งแวดล้อม | มาตรการป้องกันและแก้ไขผลกระทบสิ่งแวดล้อม | ผลการปฏิบัติและรายละเอียดการปฏิบัติตามมาตรการ ฯ | ปัญหา/อุปสรรค/<br>แนวทางการ<br>แก้ไข | เอกสารอ้างอิง |
|---|---|---|---|---|
| | 7. จัดให้มีช่างซ่อมบำรุงซึ่งทำหน้าที่ตรวจสอบรอยรั่วของอุปกรณ์ที่ใช้อย่างสม่ำเสมอเป็นประจำทุกเดือนหากพบการรั่วซึมให้รีบซ่อมแซมทันที | ✓<br>- โครงการได้จัดให้มีช่างซ่อมบำรุงประจำโครงการทั้งนี้หากพบการแตกหรือรั่วซึมของอุปกรณ์ให้ดำเนินการซ่อมแซมโดยทันที | - | ภาพที่ 2.2-5 การบริหารจัดการระบบน้ำใช้ |

ระบบปั๊มน้ำชั้นใต้ดิน

บำรุงรักษาระบบประปา

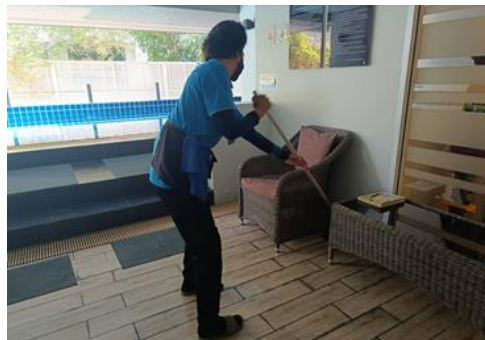
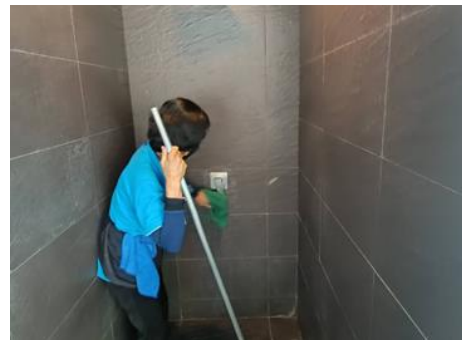
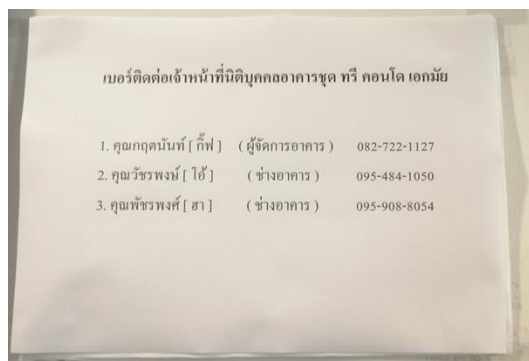
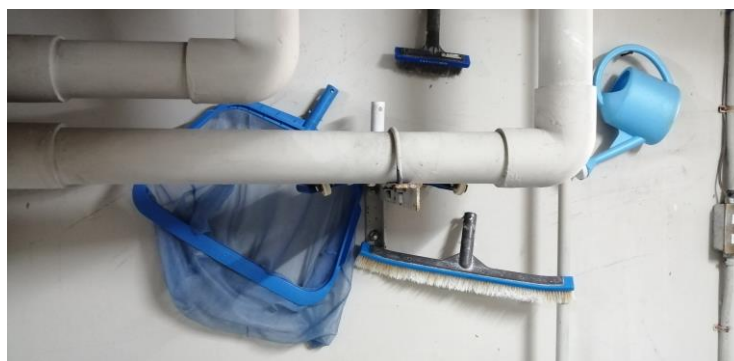
ภาพที่ 2.2-6 (ต่อ) การบริหารจัดการสระว่ายน้ำ

| องค์ประกอบทางสิ่งแวดล้อม | มาตรการป้องกันและแก้ไขผลกระทบสิ่งแวดล้อม | ผลการปฏิบัติและรายละเอียดการปฏิบัติตามมาตรการ ฯ<br>✓ = ปฏิบัติ ✕ = ไม่ได้ปฏิบัติ ○ = ปฏิบัติไม่ได้<br>◎ = ปฏิบัติได้แต่ไม่มีประสิทธิภาพ ● = ยังไม่ถึงเวลาปฏิบัติ | | ปัญหา/<br>อุปสรรค/<br>แนวทางการ<br>แก้ไข | เอกสารอ้างอิง |
|---|---|---|---|---|---|
| | 3. จัดให้มีอุปกรณ์ เครื่องมือสำหรับใช้ทำความสะอาดสระว่ายน้ำได้แก่ เครื่องดูดตะกอน แปรงขัดสารชนิดลวดทองเหลืองและพลาสติก รวมทั้งตะแกรงข้อนวัสตุแขวนลอย | ✓ | - ทางโครงการมีอุปกรณ์หรือเครื่องมือที่ใช้สำหรับทำความสะอาดสระว่ายน้ำของโครงการให้สะอาดอยู่เสมอ | - | ภาพที่ 2.2-6 การบริหารจัดการสระว่ายน้ำ |

| องค์ประกอบทางสิ่งแวดล้อม | มาตรการป้องกันและแก้ไขผลกระทบสิ่งแวดล้อม | ผลการปฏิบัติและรายละเอียดการปฏิบัติตามมาตรการ ฯ<br>✓ = ปฏิบัติ ✕ = ไม่ได้ปฏิบัติ ○ = ปฏิบัติไม่ได้<br>⊙ = ปฏิบัติได้แต่ไม่มีประสิทธิภาพ ● = ยังไม่ถึงเวลาปฏิบัติ | ปัญหา/อุปสรรค/แนวทางการแก้ไข | เอกสารอ้างอิง |
|---|---|---|---|---|
| 2) โครงสร้างและความปลอดภัยและอุบัติเหตุการจมน้ำ | 7. จัดให้มีการรักษาความสะอาดบริเวณสระว่ายน้ำอย่างสม่ำเสมอ | ✓ - ทางโครงการจัดให้มีพนักงานทำความสะอาดบริเวณสระว่ายน้ำอย่างสม่ำเสมอ | - | ภาพที่ 2.2-6 การบริหารจัดการสระว่ายน้ำ |

พนักงานทำความสะอาดบริเวณสระว่ายน้ำ

อุปกรณ์ทำความสะอาดสระว่ายน้ำ
