## บทที่ 2

### ผลการปฏิบัติตามมาตรการป้องกันและแก้ไขผลกระทบสิ่งแวดล้อม

#### 2.1 การปฏิบัติตามมาตรการป้องกันและแก้ไขผลกระทบสิ่งแวดล้อม

ตารางที่ 2.2-1 มาตรการป้องกันและแก้ไขผลกระทบสิ่งแวดล้อม โครงการ SERRANO CONDOMINIUM (ระยะดำเนินการ)

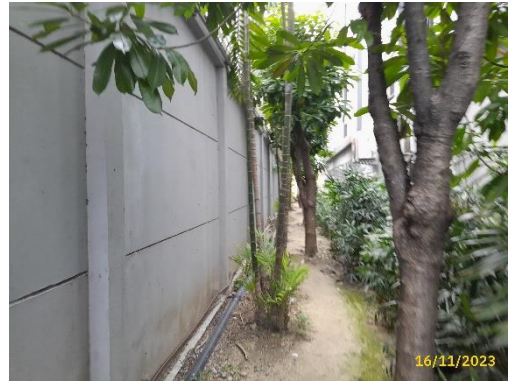
ปลูกไม้ยืนต้นยาวตลอดแนวเขตที่ดิน

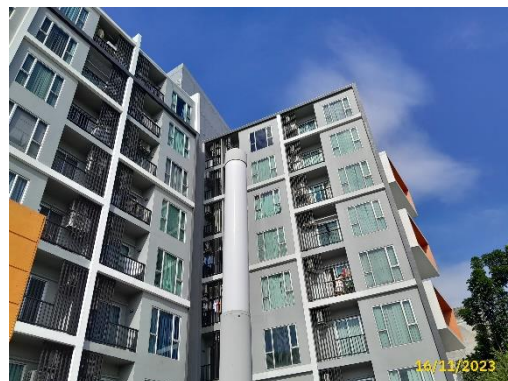
กระจกห้องพัก

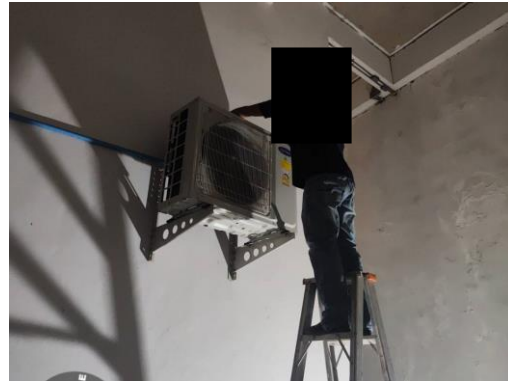
การทำความสะอาดเครื่องปรับอากาศ

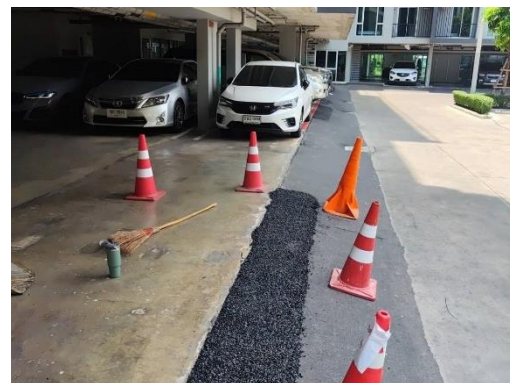
การซ่อมแซมถนน

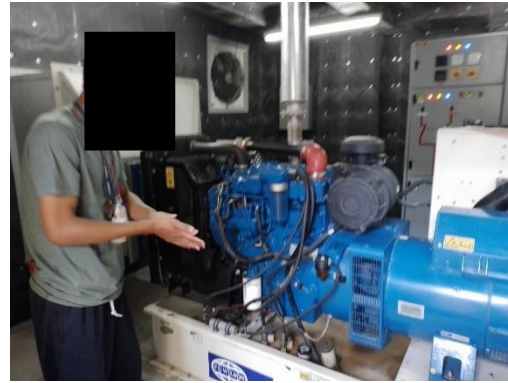
การตรวจสอบอุปกรณ์เครื่องกำเนิดไฟฟ้า

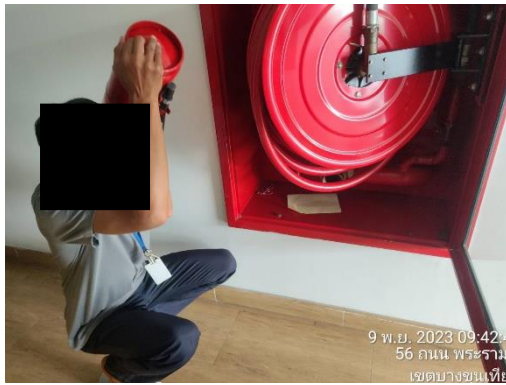
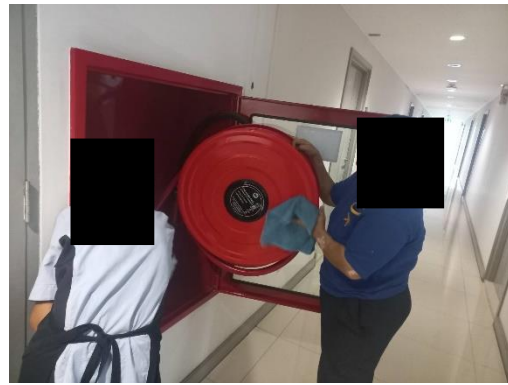
เจ้าหน้าที่ตรวจสอบอุปกรณ์ป้องกันและระงับอัคคีภัย

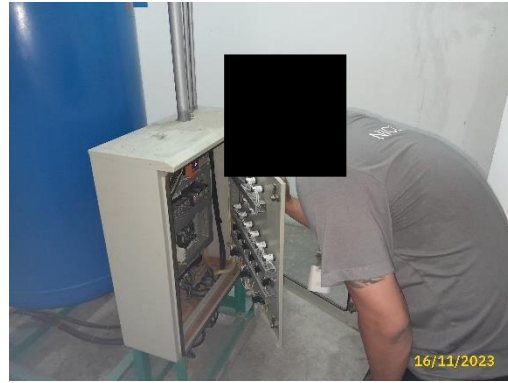
การตรวจสอบประสิทธิภาพของเครื่องสูบน้ำ

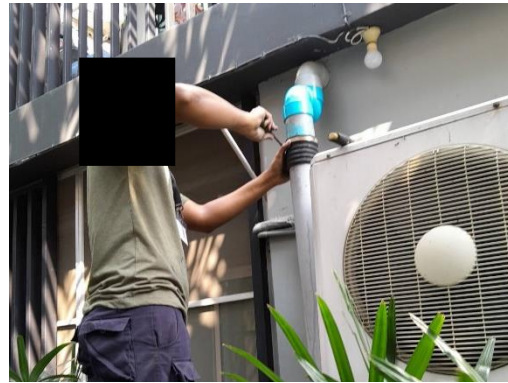
การตรวจสอบและซ่อมแซมระบบระบายน้ำ
