## สรุปผลการปฏิบัติตามมาตรการฯ และข้อเสนอแนะ

## บทที่ 4

จากผลการติดตามตรวจสอบผลการปฏิบัติตามมาตรการป้องกันและแก้ไขผลกระทบสิ่งแวดล้อมและมาตรการติดตามตรวจสอบผลกระทบสิ่งแวดล้อมโครงการ SERRANO CONDOMINIUM (ระยะดำเนินการ) ระหว่างเดือนกรกฎาคม ถึง ธันวาคม พ.ศ. 2566 พบว่า โครงการฯ มีการปฏิบัติตามมาตรการฯ เป็นส่วนใหญ่ แต่ยังคงมีมาตรการฯ บางมาตรการที่ทางโครงการไม่ได้ปฏิบัติ ปฏิบัติไม่ได้ ปฏิบัติได้แต่ไม่มีประสิทธิภาพ หรือยังไม่ถึงเวลาปฏิบัติโดยสามารถสรุปได้ดังตารางที่ 4-1

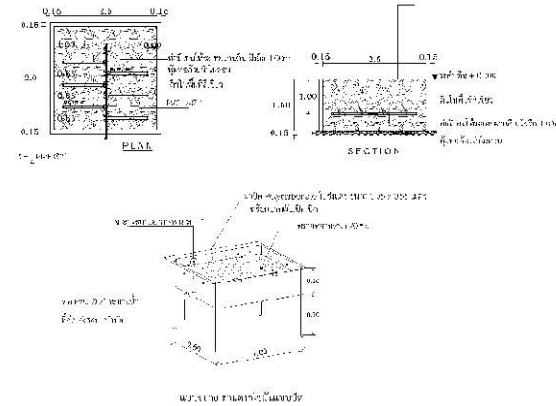
| องค์ประกอบทางสิ่งแวดล้อม | มาตรการป้องกันและแก้ไขผลกระทบสิ่งแวดล้อมที่ไม่ได้ปฏิบัติ ปฏิบัติไม่ได้ ปฏิบัติได้แต่ไม่มีประสิทธิภาพ และยังไม่ถึงเวลาปฏิบัติ | การดำเนินการในปัจจุบัน/แนวทางการดำเนินการ |
|---|---|---|
| | - จัดให้มีการกำจัดละอองลอย (Aerosol) ที่เกิดจากระบบบำบัดน้ำเสีย ด้วยวิธี Soil Bed โดยอาศัยการดูดซับของเนื้อดิน และแบคทีเรียในดินบริเวณพื้นที่สีเขียวรวมทั้งสิ้น 4 แห่ง ขนาดพื้นที่รวม 2 ตารางเมตร | <p><b>การดำเนินการในปัจจุบัน</b></p> <p>- ปฏิบัติไม่ได้ : ปัจจุบันโครงการยังไม่ได้จัดให้มีการกำจัดละอองลอยที่เกิดจากระบบการเดิมอากาศของระบบบำบัดน้ำเสียซึ่งจากการสอบถามเจ้าหน้าที่โครงการทราบว่าระบบดังกล่าวมิได้ถูกก่อสร้างขึ้นตั้งแต่ต้น อนึ่งโครงการได้มีหนังสือสอบถามและให้ดำเนินการไปยังผู้พัฒนาโครงการ แต่ไม่มีการตอบรับจากผู้พัฒนาโครงการแต่อย่างใด</p> |

| องค์ประกอบทางสิ่งแวดล้อม | มาตรการป้องกันและแก้ไขผลกระทบสิ่งแวดล้อมที่ไม่ได้ปฏิบัติ ปฏิบัติไม่ได้ ปฏิบัติได้แต่ไม่มีประสิทธิภาพ และยังไม่ถึงเวลาปฏิบัติ | การดำเนินการในปัจจุบัน/แนวทางการดำเนินการ |
|---|---|---|
| 1.7 ทรัพยากรน้ำ (ต่อ) | | <p><b>แนวทางการดำเนินการ</b></p> <p>- จากการสำรวจสภาพปัจจุบันพบว่าภายในพื้นที่โครงการยังมิได้จัดให้มีระบบกำจัดละอองลอย (Aerosol) (ด้วยวิธี Soil Bed) ตามที่เสนอไว้ในรายงานการประเมินผลกระทบสิ่งแวดล้อมแต่อย่างใด ทั้งนี้ผู้จัดทำรายงานขอแนะนำให้นิติบุคคลฯ ควรติดต่อผู้พัฒนาโครงการ เพื่อให้บริษัทดังกล่าวแสดงเหตุผลของการไม่มีระบบดังกล่าว พร้อมทั้งแจ้งให้ผู้พัฒนาโครงการเข้ามาดำเนินการให้เป็นไปตามที่เสนอไว้ในรายงานฯ หากเหตุผลที่อ้างไม่มีน้ำหนักเพียงพอ ทั้งนี้ในกรณีที่เหตุผลที่อ้างถึงมีน้ำหนักเพียงพอให้ทำการเปลี่ยนแปลงมาตรการโดยใช้กระบวนการตามข้อที่ 3 ในหนังสือเห็นชอบรายงาน ทั้งนี้โครงการต้องมีกระบวนการทดแทน โดยสิ่งที่ทดแทนจะต้องให้ประสิทธิภาพที่ทัดเทียมหรือดีกว่า</p> <div data-bbox="1451 790 2004 1197"> </div> <p>ระบบกำจัดมีเทน (CH<sub>4</sub>) และระบบกำจัดละอองลอย (Aerosol)</p> |

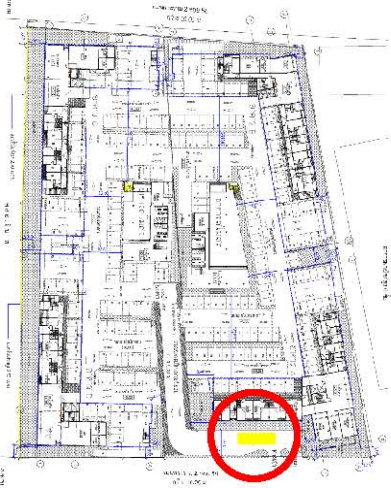
| องค์ประกอบทางสิ่งแวดล้อม | มาตรการป้องกันและแก้ไขผลกระทบสิ่งแวดล้อมที่ไม่ได้ปฏิบัติ ปฏิบัติไม่ได้ ปฏิบัติได้แต่ไม่มีประสิทธิภาพ และยังไม่ถึงเวลาปฏิบัติ | การดำเนินการในปัจจุบัน/แนวทางการดำเนินการ |
|---|---|---|
| | - จัดให้มี Junction Block Marking ขนาด กว้าง 3 เมตร ยาว 12 เมตร จุดเริ่มต้นห่างจากทางเข้า-ออก ประมาณ 15 เมตร บริเวณช่องทางขาออกจากโครงการ เพื่อให้รถที่จะออกหยุดรอและมีเจ้าหน้าที่คอยจัดการจราจรในช่วงเวลาเร่งด่วน เพื่อความปลอดภัยในการเข้าออก และอำนวยความสะดวกให้รถยนต์เข้าโครงการก่อนเป็นอันดับแรก แล้วจึงระบายรถออก | <p><b>การดำเนินการในปัจจุบัน</b></p> <p>- ไม่ได้ปฏิบัติ : ปัจจุบันโครงการยังมิได้จัดให้มี Junction Block Marking ขนาด กว้าง 3 เมตร ยาว 12 เมตร ห่างจากทางเข้า-ออก ประมาณ 15 เมตร บริเวณช่องทางขาออก</p> <p><b>แนวทางการดำเนินการ</b></p> <p>- ให้โครงการจัดทำ Junction Block Marking ขนาด กว้าง 3 เมตร ยาว 12 เมตร ห่างจากทางเข้า-ออก ประมาณ 15 เมตร บริเวณช่องทางขาออกจากโครงการสำหรับให้รถที่จะออกโครงการหยุดรอเพื่อความปลอดภัยในการขับขึ้นรถบริเวณทางเข้า-ออก ในช่วงโมงเร่งด่วน ทั้งนี้หากโครงการไม่สามารถดำเนินการได้ให้โครงการจัดทำป้ายหรือสัญลักษณ์อื่นใดที่ให้ความหมายในทำนองเดียวกัน และติดตั้งในบริเวณที่สามารถมองเห็นได้อย่างชัดเจน</p> |

| องค์ประกอบทางสิ่งแวดล้อม | มาตรการป้องกันและแก้ไขผลกระทบสิ่งแวดล้อมที่ไม่ได้ปฏิบัติ ปฏิบัติไม่ได้ ปฏิบัติได้แต่ไม่มีประสิทธิภาพ และยังไม่ถึงเวลาปฏิบัติ | การดำเนินการในปัจจุบัน/แนวทางการดำเนินการ |
|---|---|---|
| 3.6 การคมนาคมและการขนส่ง<br>(ต่อ) | | <p>จุดติดตั้ง Junction Block Marking</p> |
