ผลการปฏิบัติตามมาตรการ
ติดตามตรวจสอบคุณภาพสิ่งแวดล้อม

โครงการเหมืองแร่ดินอุตสาหกรรม ชนิดดินซีเมนต์ ของบริษัทปูนซีเมนต์ไทย (ลำปาง) จำกัด ได้ดำเนินการติดตามตรวจสอบคุณภาพสิ่งแวดล้อม ซึ่งดำเนินการทำเหมืองตามประทานบัตรที่ 30475/15995 หมายเลขหลักเขตเหมืองแร่ที่ 30475 มีขนาดพื้นที่ 50-1-74 ไร่ ตามที่เสนอในรายงานวิเคราะห์ผลกระทบสิ่งแวดล้อมที่คณะกรรมการผู้ชำนาญการพิจารณารายงานการวิเคราะห์ผลกระทบด้านสิ่งแวดล้อมด้านโครงการเหมืองแร่ โดยทำการติดตามตรวจสอบคุณภาพสิ่งแวดล้อมซึ่งครอบคลุมปัจจัยทางสิ่งแวดล้อมที่สำคัญ 3 ประการ ได้แก่

ทั้งนี้สามารถพิจารณาผลการติดตามมาตรการติดตามตรวจสอบคุณภาพสิ่งแวดล้อม โครงการเหมืองแร่ดินอุตสาหกรรมชนิดดินซีเมนต์ ของบริษัทปูนซีเมนต์ไทย (ลำปาง) จำกัด ระหว่างเดือนกรกฎาคม-ธันวาคม 2566 (ครั้งที่ 1/2566) ได้ดังต่อไปนี้

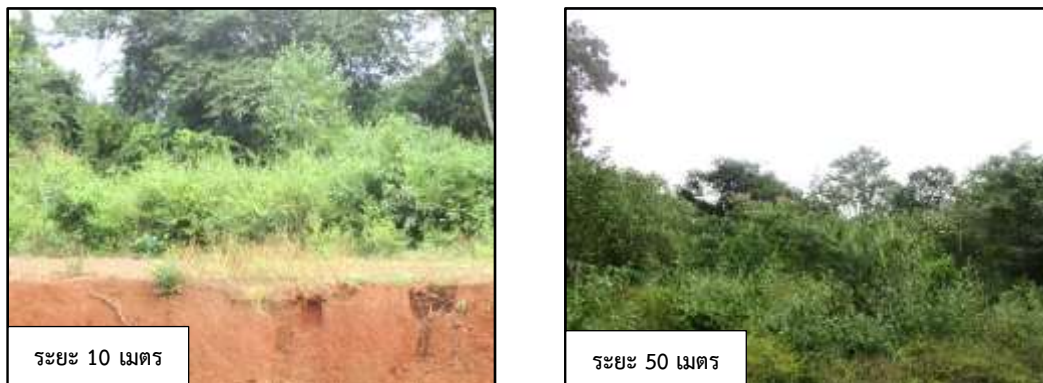
ภาพที่ 3.1 พื้นที่เว้นการทำเหมืองในระยะ 10 เมตร และ 50 เมตร

โครงการได้กำหนดขอบเขตพื้นที่การทำเหมือง และปรับสภาพพื้นที่บริเวณโครงการเล็กน้อย เช่น ทำคันนบ คุรระบายน้ำ และบ่อดักตะกอน เป็นต้น แต่เว้นการทำเหมืองในระยะ 10 เมตรและ 50 เมตร ดังภาพที่ 3.1 และเตรียมพื้นที่สำหรับปลูกไม้ยืนต้น ได้แก่ กระถินเทพา และนนทรี บริเวณคันดิน บริเวณเขตพื้นที่เว้นการทำเหมืองระยะ 10 เมตร และ 50 เมตร โดยรอบพื้นที่โครงการ ระยะ 2x2 เมตร แบบสลับฟันปลา และพืชคลุมดิน ได้แก่ ปลูกหญ้าแฝก เป็นแถวยาวต่อเนื่อง ระยะห่างระหว่างแถวประมาณ 1 เมตร บริเวณคันดินขอบคุรระบายน้ำ โดยรอบพื้นที่โครงการและที่เก็บกองเปลือกดิน บริเวณเขตพื้นที่เว้นการทำเหมือง เพื่อช่วยยึดหน้าดิน โครงการต้องการปรับปรุงฟื้นฟูพื้นที่โครงการที่ผ่านการทำเหมืองแร่แล้ว ทั้งระยะดำเนินการทำเหมือง และสิ้นสุดการทำเหมือง โดยโครงการได้ดำเนินงานตามแผนฟื้นฟูพื้นที่แต่ละช่วง และสอดคล้องตามแผนการทำเหมือง โดยความคืบหน้าของการฟื้นฟูได้รายงานให้กรมอุตสาหกรรมพื้นฐานและการเหมืองแร่ทราบเป็นประจำทุกปี

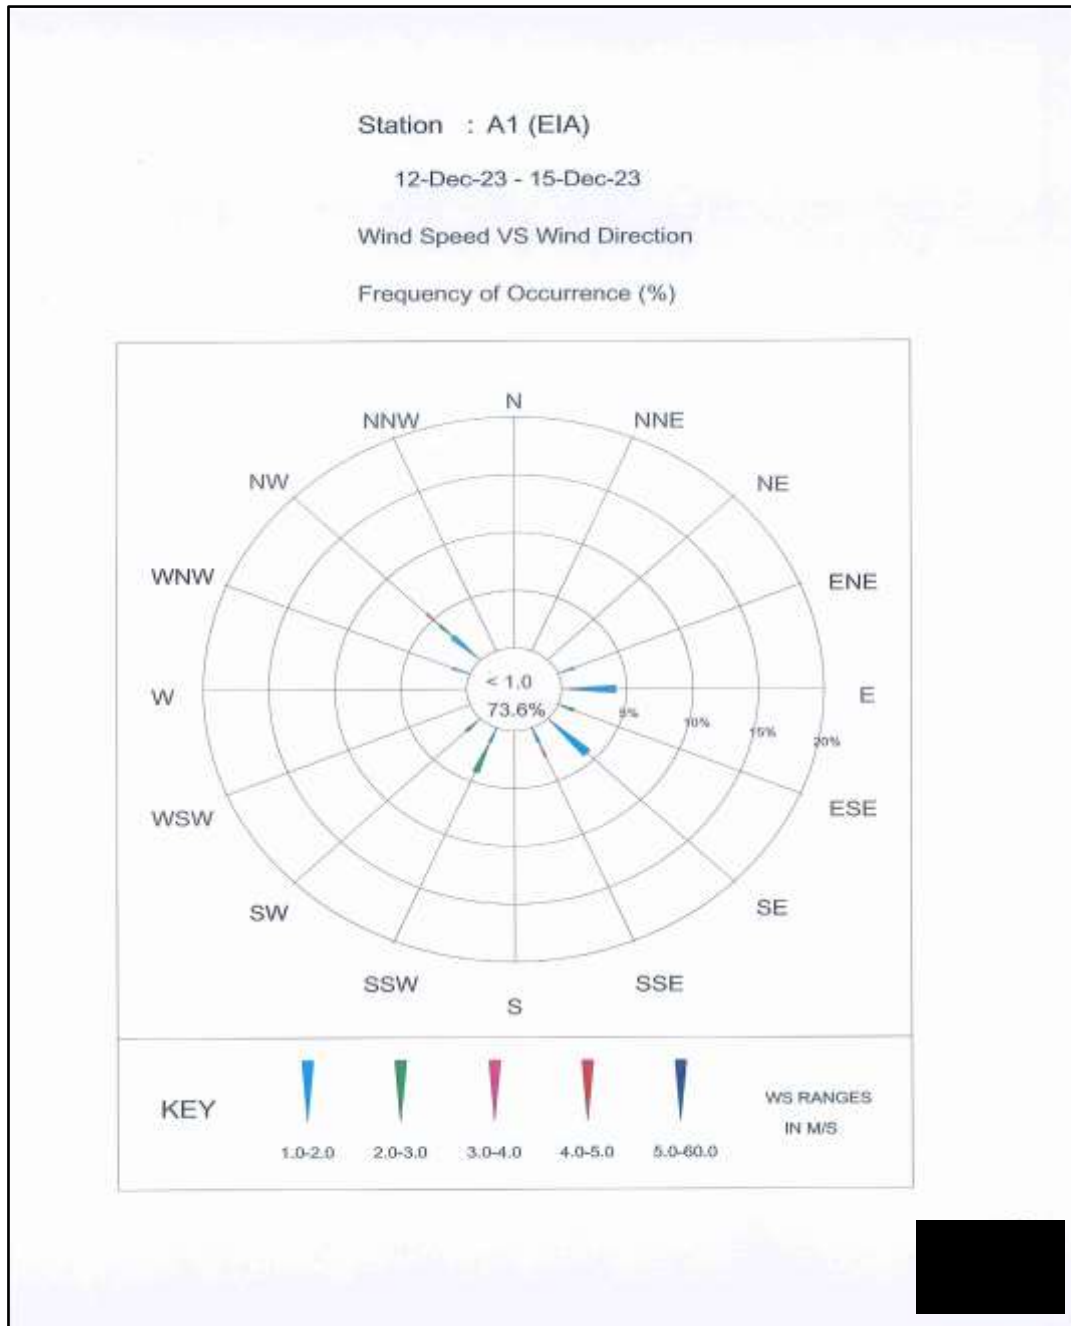
ภาพที่ 3.8 แผนผังผลการตรวจวัดทิศทางลมและความเร็วลม บริเวณโรงเรียนบ้านร่มไตรรัตน์

ทิศทางลมส่วนใหญ่พัดมาจากทางทิศตะวันออก

ความเร็วลมส่วนใหญ่ มีค่าเท่ากับ 1.3 เมตรต่อวินาที

เมื่อพิจารณาความเร็วลมและทิศทางลมเทียบกับตำแหน่งที่ตั้งโครงการ พบว่า โรงเรียนบ้านร่มไตรรัตน์ อยู่ตำแหน่งเหนือทิศทางลม จึงไม่ได้รับผลกระทบจากการดำเนินการของโครงการในช่วงเวลาดังภาพที่ 3.8

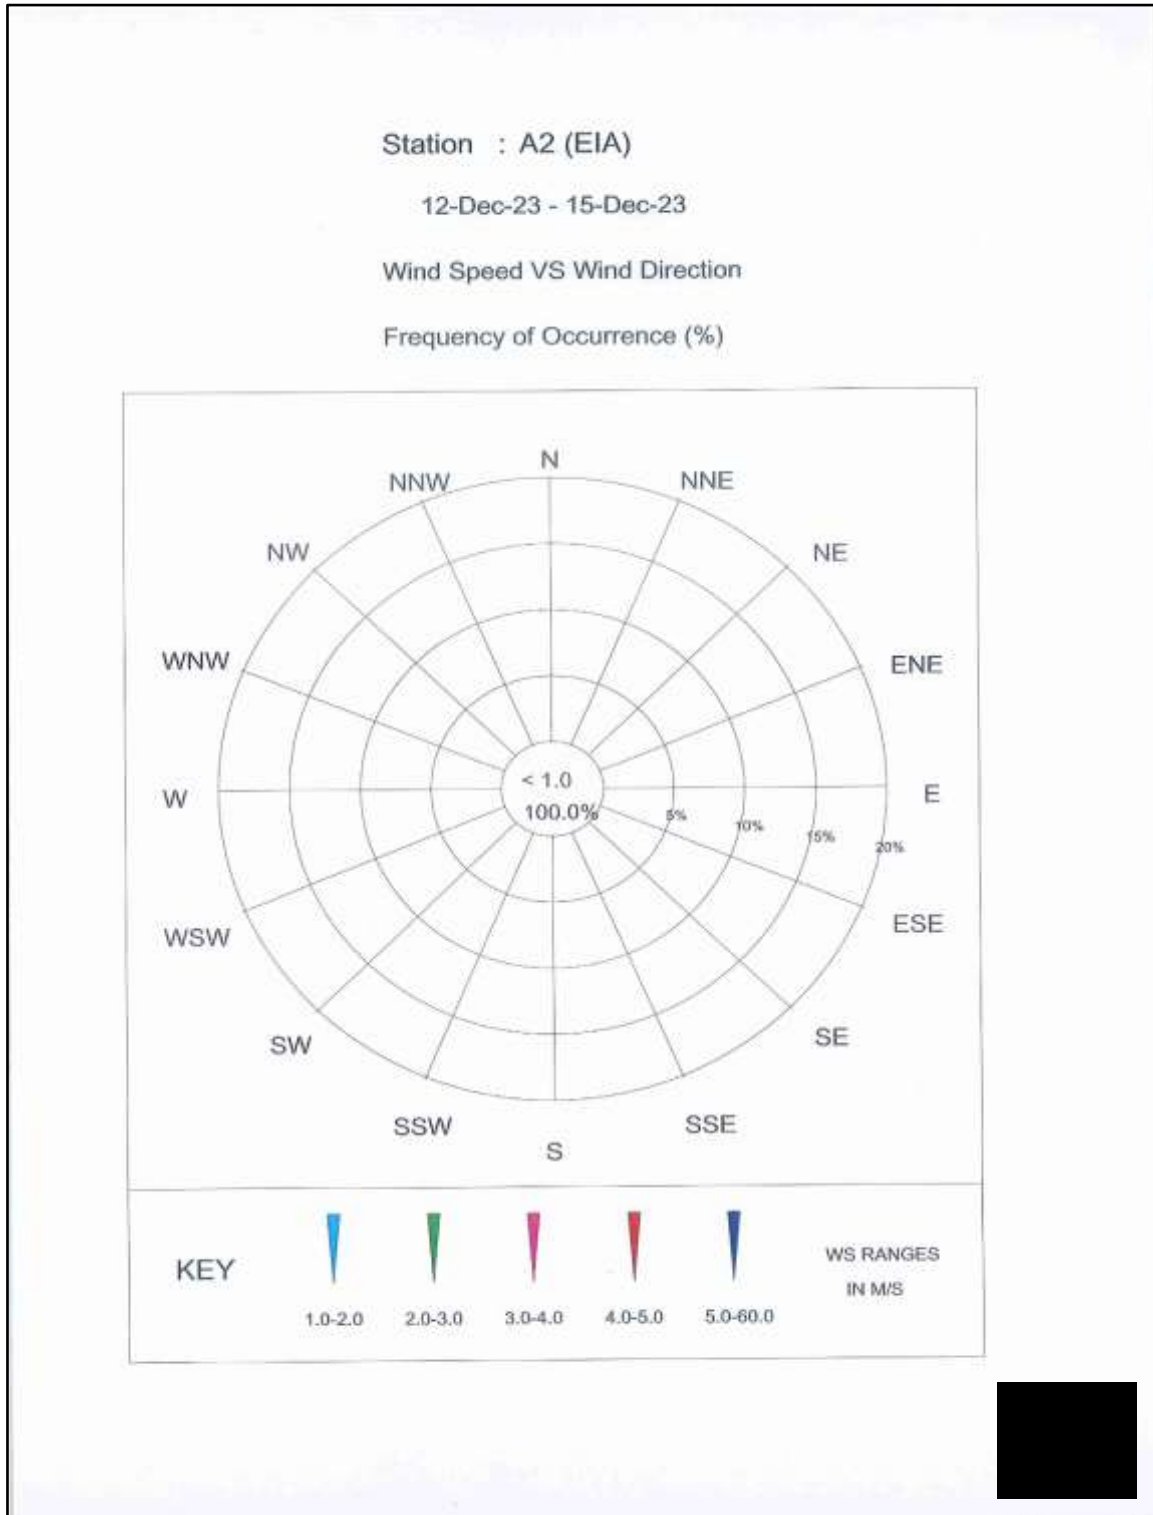
ภาพที่ 3.9 แผนผังผลการตรวจวัดทิศทางลมและความเร็วลม บริเวณวัดวนคีรีบุญมาราม

บริเวณวัดวนคีรีบุญมาราม เป็นลมสงบร้อยละ 100 มีค่าความเร็วลมน้อยกว่า 1.0 เมตรต่อวินาที
ดังภาพที่ 3.9

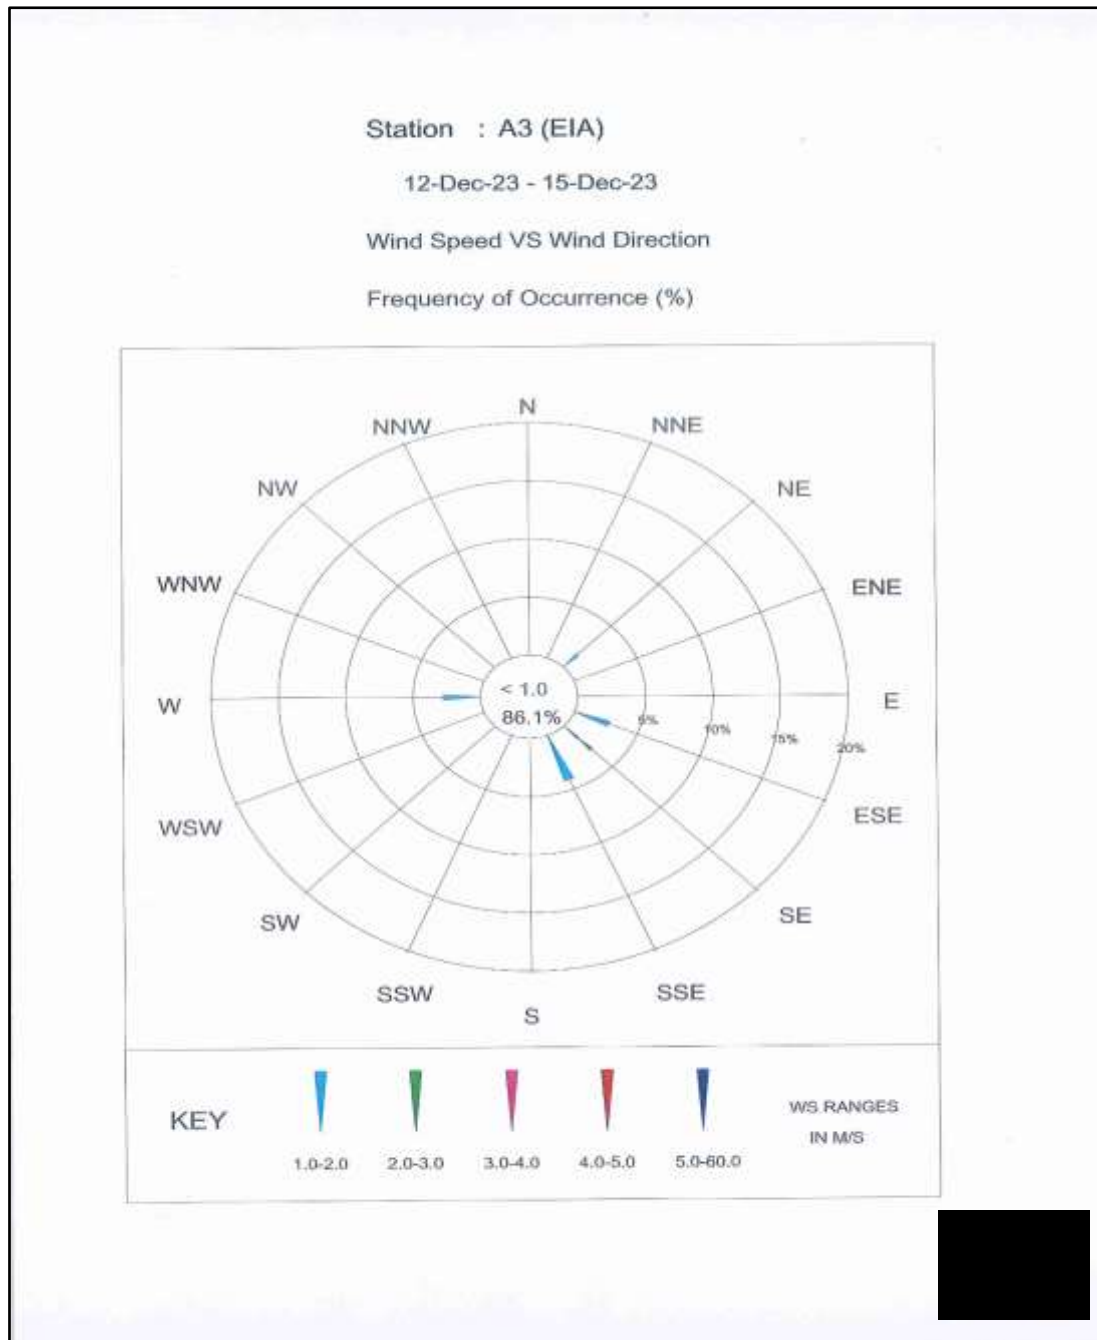
ภาพที่ 3.10 แผนผังผลการตรวจวัดทิศทางลมและความเร็วลม บริเวณถนนลำลองของโครงการที่เป็นเส้นทางขนส่งแร่

ทิศทางลมส่วนใหญ่พัดมาจากทิศใต้ค่อนข้างไปทางตะวันออก

ความเร็วลมส่วนใหญ่ มีค่าเท่ากับ 1.3-1.8 เมตรต่อวินาที

เมื่อพิจารณาความเร็วลมและทิศทางลมเทียบกับตำแหน่งโครงการ พบว่า บริเวณถนนลำลองของโครงการที่เป็นเส้นทางขนส่งแร่ อยู่ในตำแหน่งเหนือทิศทางลม จึงไม่ได้รับผลกระทบจากการดำเนินการของโครงการในช่วงเวลาดังกล่าวดังภาพที่ 3.10

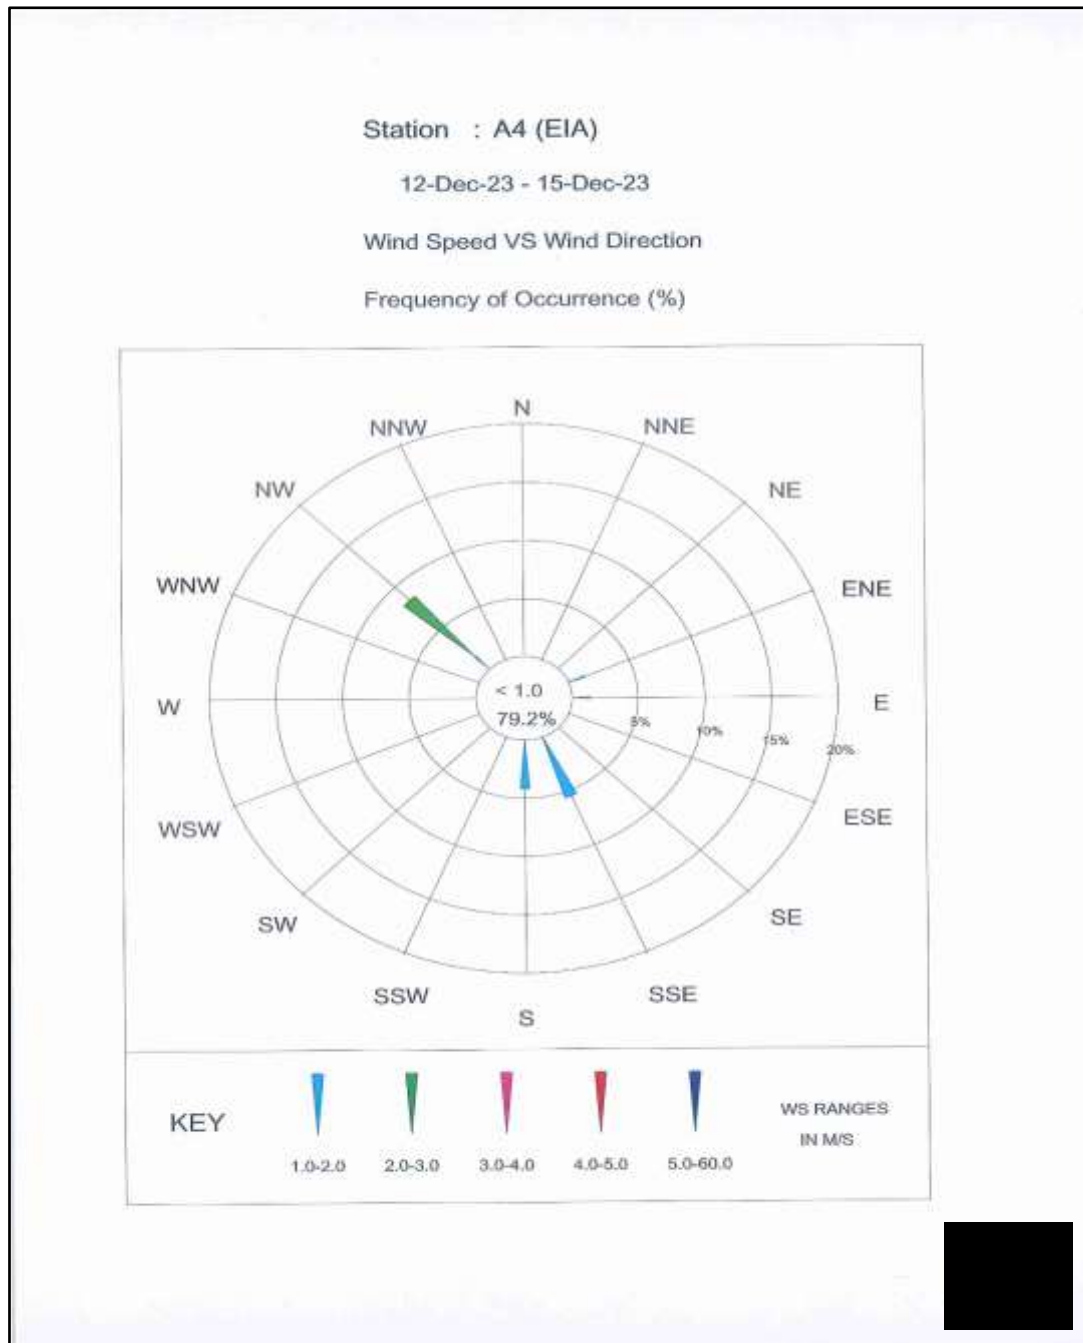
ภาพที่ 3.11 แผนผังผลการตรวจวัดทิศทางลมและความเร็วลม บริเวณบ้านเรือนใกล้เคียงทางหลวงจังหวัดหมายเลข 1035

ทิศทางลมส่วนใหญ่พัดมาจากทิศตะวันตกเฉียงเหนือ

ความเร็วลมส่วนใหญ่ มีค่าเท่ากับ 1.8-2.7 เมตรต่อวินาที

เมื่อพิจารณาความเร็วลมและทิศทางลมเทียบกับตำแหน่งที่ตั้งโครงการ พบว่า บริเวณบ้านเรือนใกล้เคียงทางหลวงจังหวัดหมายเลข 1035 อยู่ตำแหน่งเหนือทิศทางลม จึงไม่ได้รับผลกระทบจากการดำเนินการในช่วงเวลาดังกล่าว ดังภาพที่ 3.11

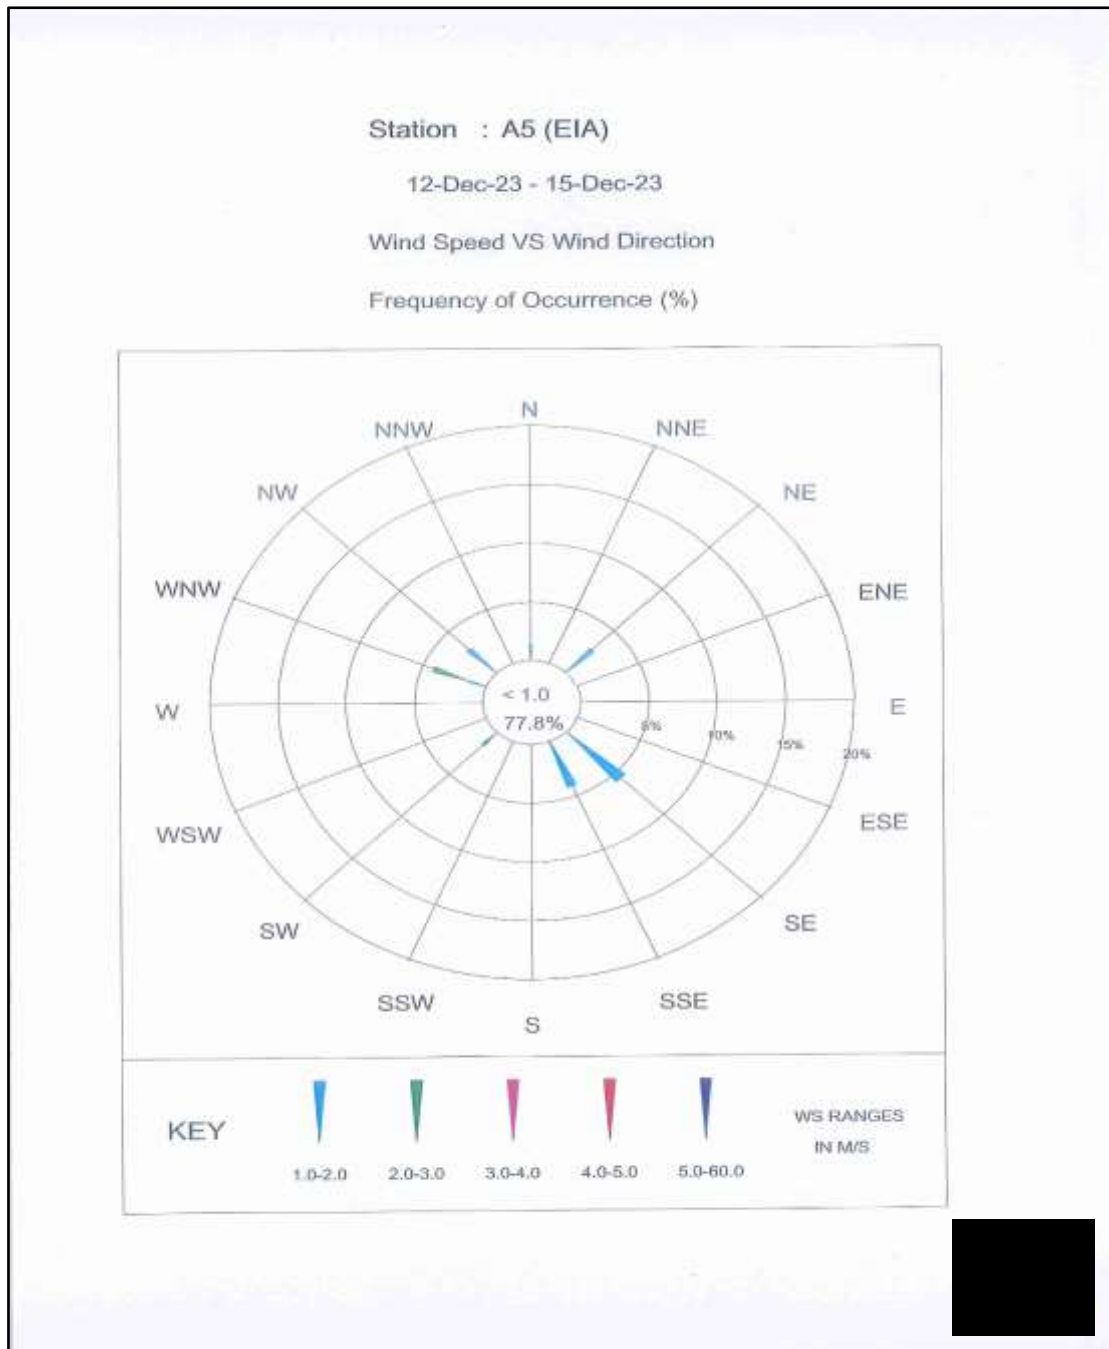
ภาพที่ 3.12 แผนผังผลการตรวจวัดทิศทางลมและความเร็วลม บริเวณบ้านพักอาศัยของเกษตรกร 1 หลังคาเรือนด้านทิศเหนือพื้นที่โครงการ

ทิศทางลมส่วนใหญ่พัดมาจากทิศตะวันออกเฉียงใต้

ความเร็วลมส่วนใหญ่ มีค่าเท่ากับ 1.3-1.8 เมตรต่อวินาที

เมื่อพิจารณาความเร็วลมและทิศทางลมเทียบกับตำแหน่งที่ตั้งโครงการ พบว่า บริเวณบ้านพักอาศัยของเกษตรกร 1 หลังคาเรือนด้านทิศเหนือพื้นที่โครงการอยู่ตำแหน่งเหนือทิศทางลม จึงไม่ได้รับผลกระทบจากการดำเนินการในช่วงเวลาดังกล่าว ดังภาพที่ 3.12

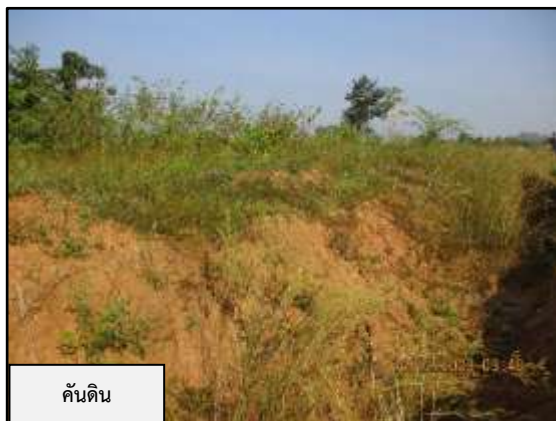
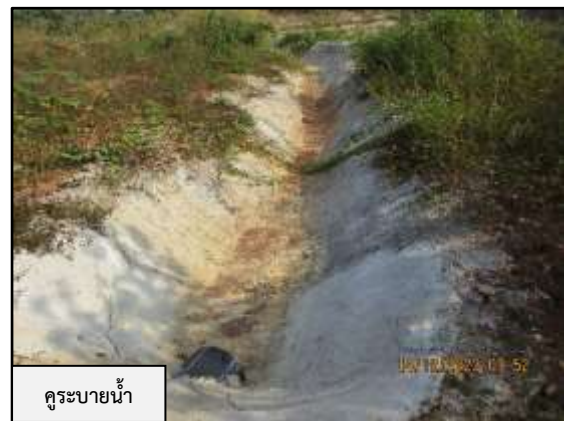
ภาพที่ 3.33 คันดินและคูระบายน้ำพื้นที่โครงการ

จากการดำเนินการ ทางโครงการได้ดำเนินงานสร้างคันดินอัดแน่น โดยมีลักษณะพื้นที่หน้าตัดเป็นรูปสี่เหลี่ยม มีความกว้างฐาน 5 เมตร ความกว้างด้านบน 3 เมตรโดยมีการตรวจสอบเป็นประจำทุกเดือน ในระหว่างเดือนกรกฎาคม-ธันวาคม 2566 พบว่ายังคงมีความแข็งแรง ไม่มีการพังทลาย โดยหากพบความเสียหายจะดำเนินการซ่อมแซมให้อยู่ในสภาพปกติ ซึ่งรวมถึงสร้างคูระบายน้ำ โดยความกว้าง 1.5 เมตร ลึก 1 เมตร โดยชุดคูระบายน้ำไปตามแนวคันดินรอบพื้นที่โครงการโดยมีการตรวจสอบปริมาณตะกอนดินปีละ 2 ครั้ง และได้มีการขุดบ่อดักตะกอนจำนวน 2 บ่อ บ่อที่ 1 ทางด้านทิศใต้ของพื้นที่โครงการ เพื่อใช้สำหรับกักเก็บน้ำฝนที่ไหลมาจากบริเวณพื้นที่เก็บกองเปลือกดิน โดยความจุในการใช้งาน 1,920 ลูกบาศก์เมตร บ่อที่ 2 ทางด้านทิศตะวันตกเฉียงใต้ของพื้นที่โครงการ เพื่อใช้สำหรับกักเก็บน้ำฝนที่ไหลมาจากบริเวณพื้นที่ทำเหมือง โดยความจุในการใช้งาน 25,600 ลูกบาศก์เมตร ดังภาพที่ 3.33 และภาพที่ 3.34

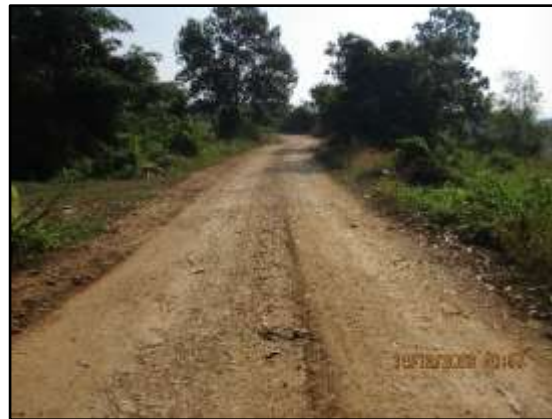
ภาพที่ 3.35 เส้นทางขนส่งแร่ของโครงการ

โครงการได้ดำเนินการติดตามตรวจสอบเส้นทางขนส่งแร่ในช่วงถนนลาลองอย่างสม่ำเสมอเดือนละ 1 ครั้ง หรือทันที ที่มีการร้องเรียน โดยหากบริเวณใดเกิดการชำรุดเสียหายจะดำเนินการปรับปรุงซ่อมแซมให้อยู่ในสภาพที่สามารถใช้งานได้ดีอยู่เสมอ เพื่อให้เกิดความปลอดภัยต่อประชาชนที่ร่วมใช้เส้นทางอย่างเต็มประสิทธิภาพ โดยระหว่างเดือนกรกฎาคม-ธันวาคม 2566 เส้นทางลำเลียงของโครงการอยู่ในสภาพที่ดี ไม่ส่งผลกระทบต่อผู้ใช้เส้นทางหรือมีฝุ่นละอองจากการจราจรแต่อย่างใด แสดงดังภาพที่ 3.35

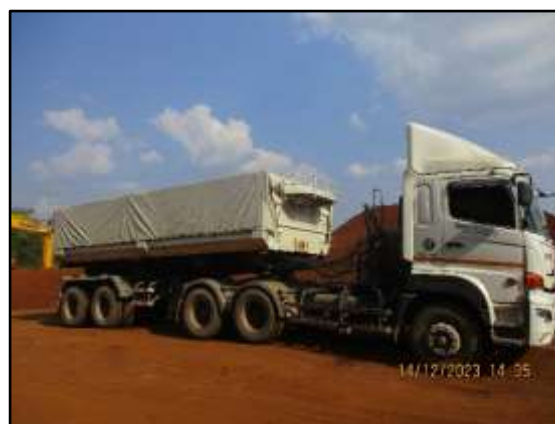
ภาพที่ 3.36 รถคลุมผ้าใบของโครงการ

โครงการจะดำเนินการตรวจสอบตรวจสอบการใช้ผ้าใบปิดคลุมกระบะรถบรรทุกทุกคันที่ขนส่งแร่อย่างสม่ำเสมอเดือนละ 1 ครั้ง หากพบว่าไม่ปฏิบัติตามให้กล่าวตักเตือนและแจ้งให้ผู้รับผิดชอบทราบทันที โดยระหว่างเดือนกรกฎาคม-ธันวาคม 2566 โครงการได้ดำเนินการกำกับและตรวจสอบให้พนักงานขับรถปิดคลุมท้ายรถบรรทุกด้วยผ้าใบทุกครั้ง เพื่อป้องกันการตกหล่นของแร่จากรถบรรทุก และการฟุ้งกระจายของฝุ่นละออง ดังภาพที่ 3.36

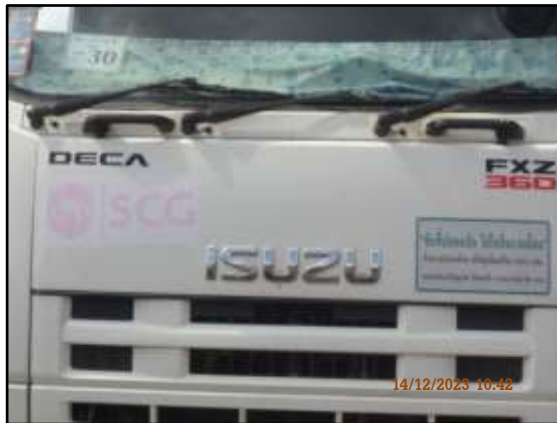
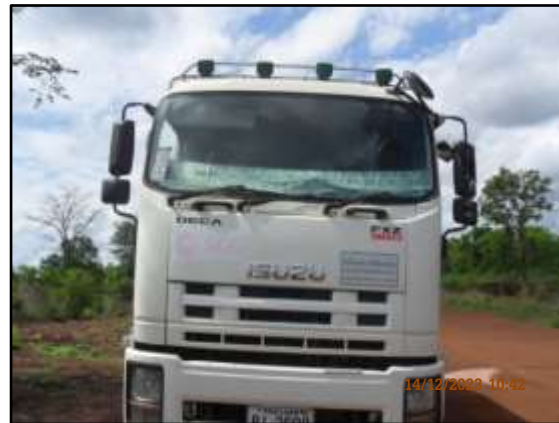
ภาพที่ 3.37 รถติดสติ๊กเกอร์ของโครงการ

โครงการได้กำหนดให้รถบรรทุกแรมติดสติ๊กเกอร์ที่รถบรรทุก เพื่อแสดงว่าเป็นรถขนส่งจากโครงการ ประชาชนตามเส้นทางขนส่งแร่ที่ได้รับการเดือดร้อนจะได้รับแจ้งโครงการให้ทราบและหาทางแก้ไขทันที โดยทำการตรวจสอบอย่างสม่ำเสมอเดือนละ 1 ครั้ง โดยระหว่างเดือนกรกฎาคม-ธันวาคม 2566 ได้ตรวจสอบพบว่ามีการติดสติ๊กเกอร์ที่รถบรรทุกครบทุกคัน และยังไม่มีการร้องเรียนว่าประชาชนได้รับความเดือดร้อนจากรถขนส่งของโครงการ หากมีการร้องเรียนจะดำเนินการแก้ไขทันที ดังภาพที่ 3.37
