ภาคผนวกประกอบตารางผลการปฏิบัติตามมาตรการฯ เดอะ ไดมอนด์ นวนคร-ตลาดไท

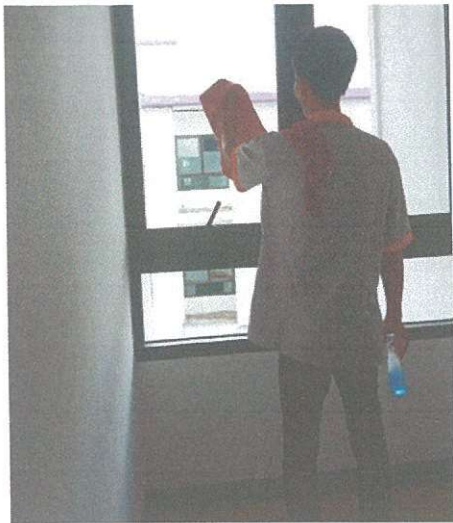
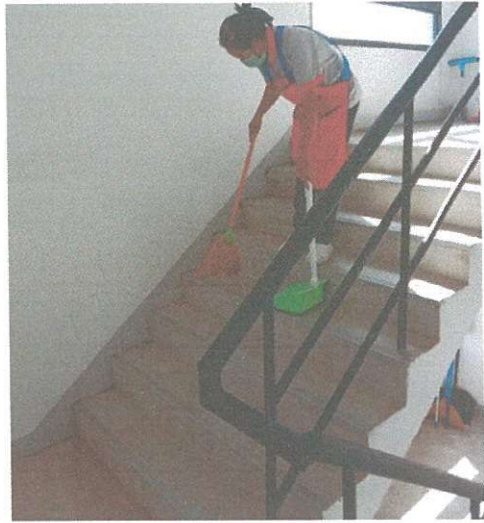
- นิติฯจัดให้แม่บ้านช่วยกันดูแลทำความสะอาดเป็นประจำทุกวัน

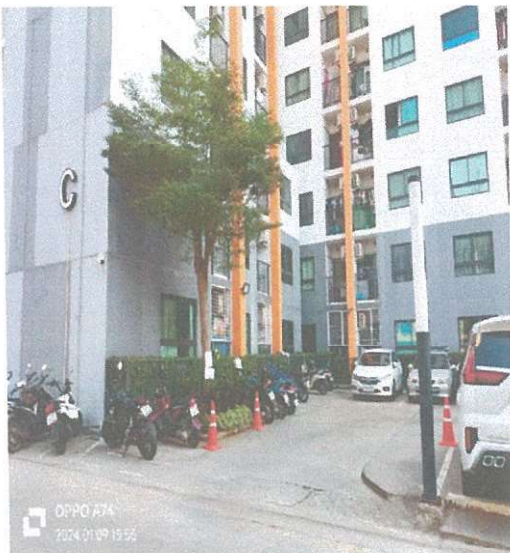
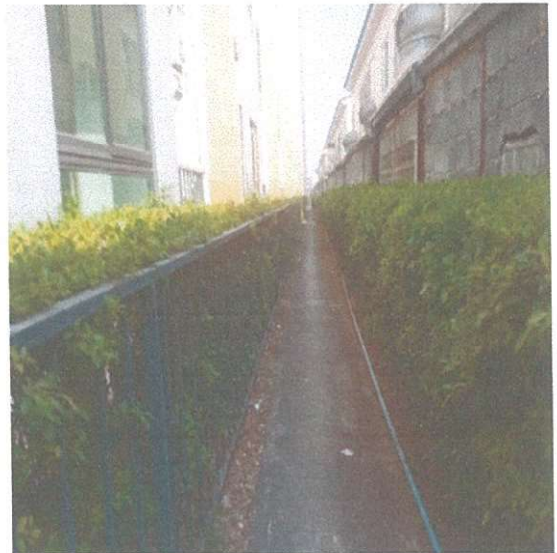
- โครงการมีการปลูกต้นไม้ยืนต้นตามแนวรั้วเพื่อบดบังความร้อนจากอากาศ

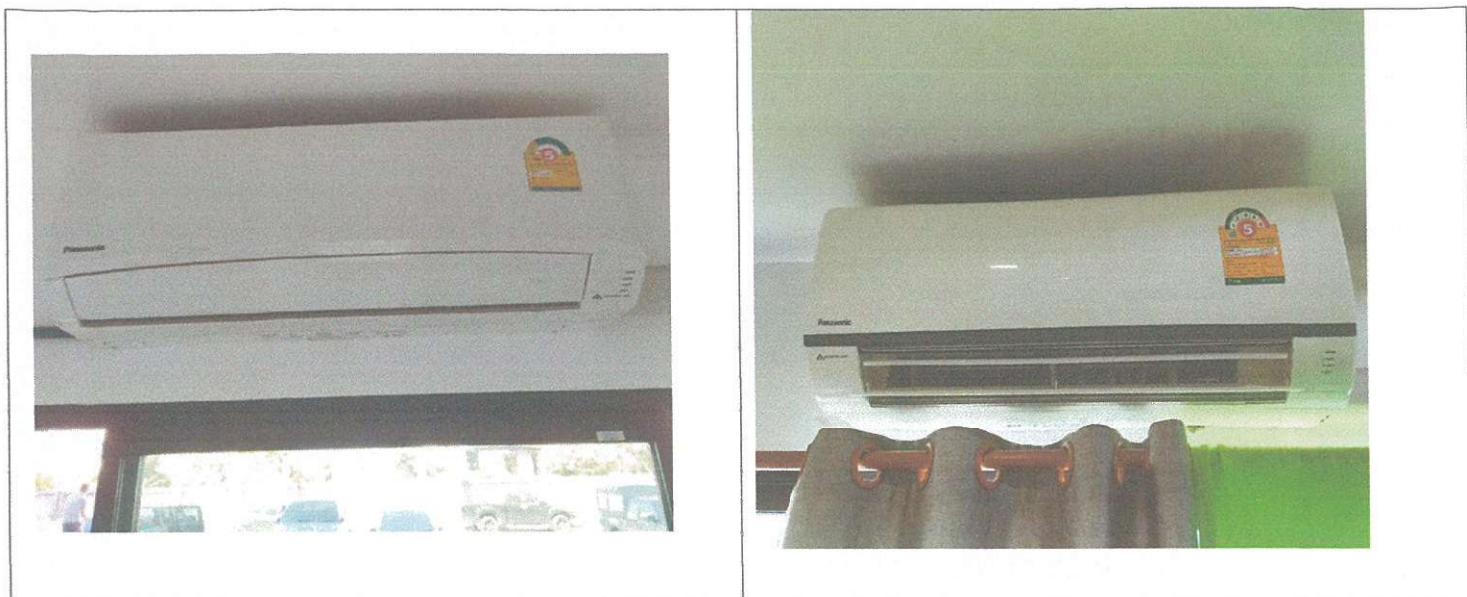
รูปที่ 5

- โครงการเลือกใช้เครื่องปรับอากาศเบอร์ 5

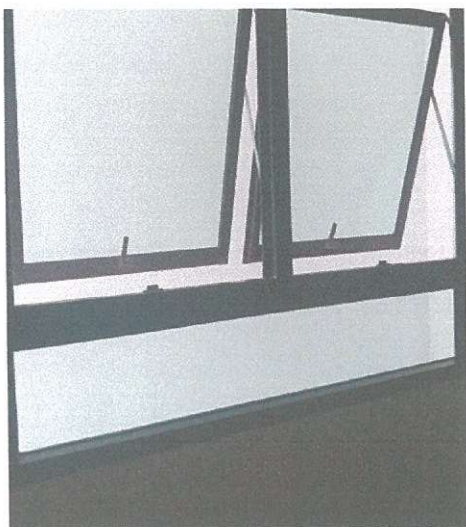
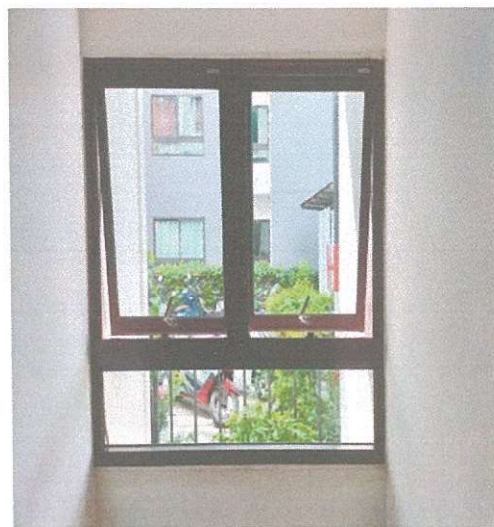
-นิติฯจัดให้แม่บ้านเปิดประตูและหน้าต่างบางจุดเพื่อระบายอากาศ

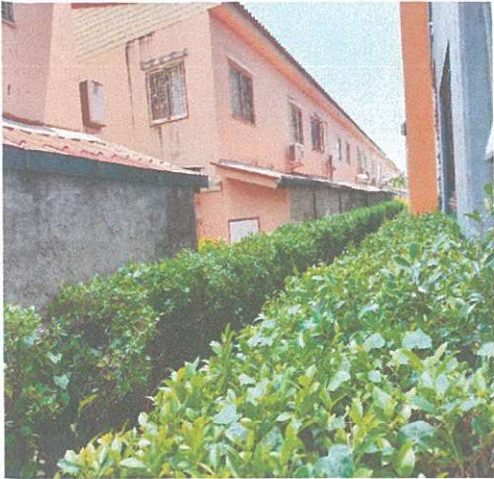
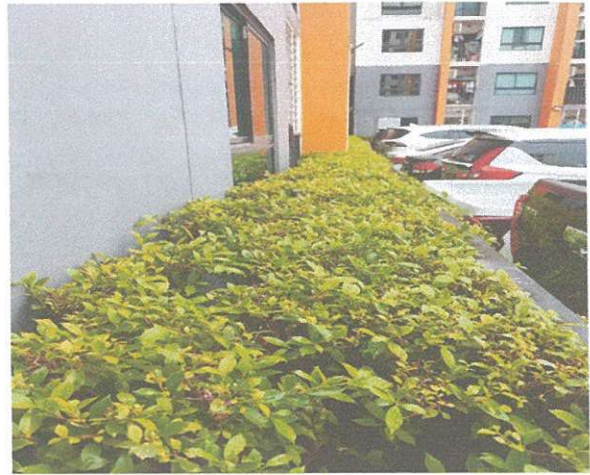
-รอบๆโครงการมีการปลูกต้นไม้ชนิดต่างๆ

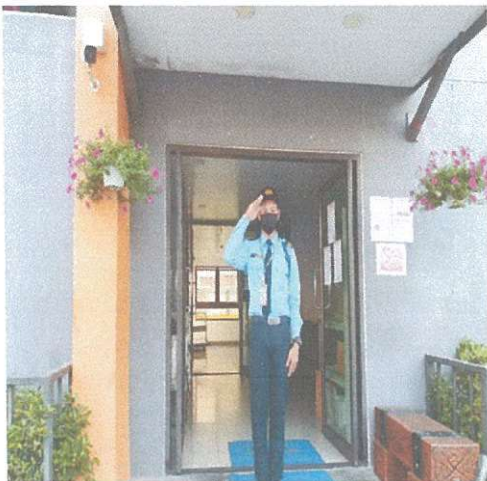
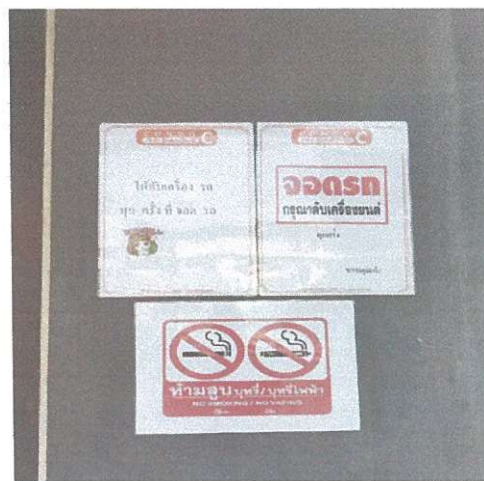
-นิติฯทำการติดป้ายห้ามติดเครื่องยนต์ทิ้งไว้บริเวณลานจอด

-นิติฯจัดทำป้ายประกาศให้ดับเครื่องยนต์ทันทีเมื่อจอด

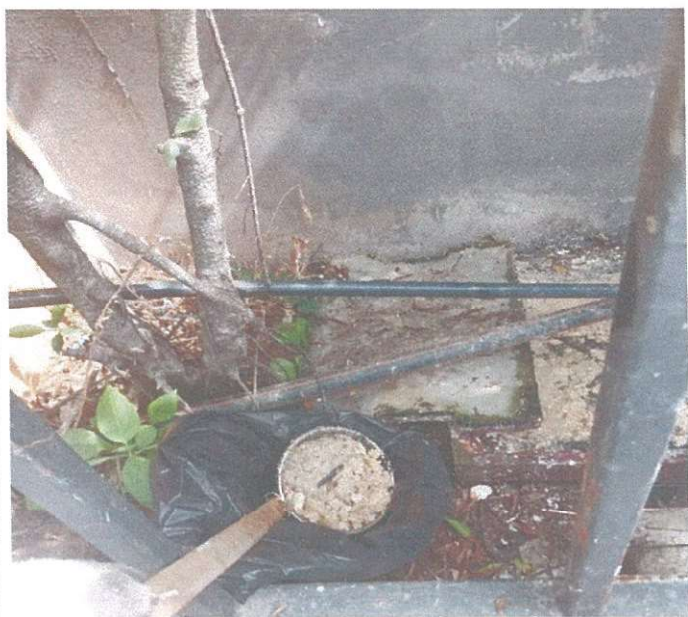
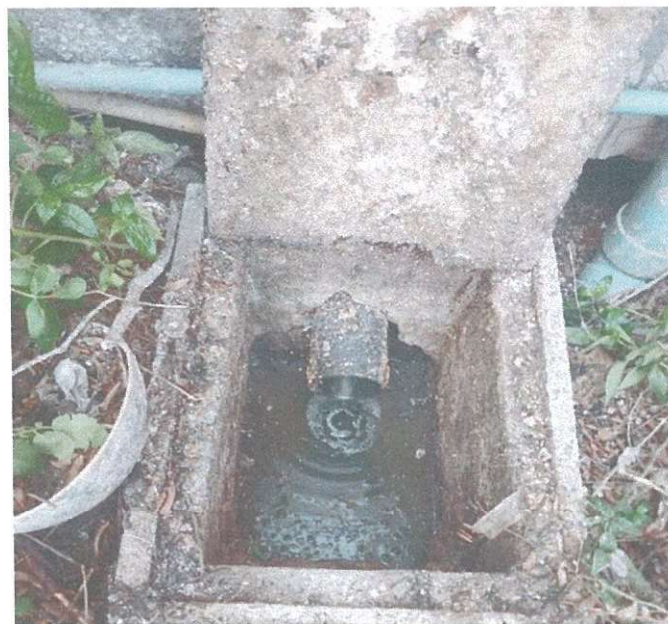
-นิติฯจัดให้ช่างมีการตักบดักไขมันอยู่เป็นประจำทุกเดือน

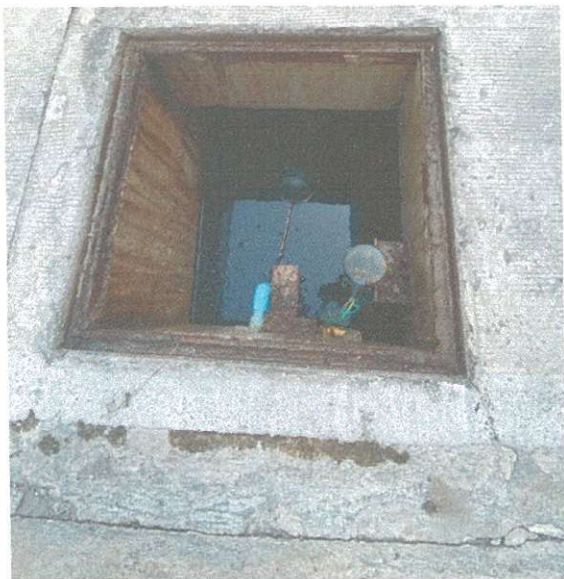
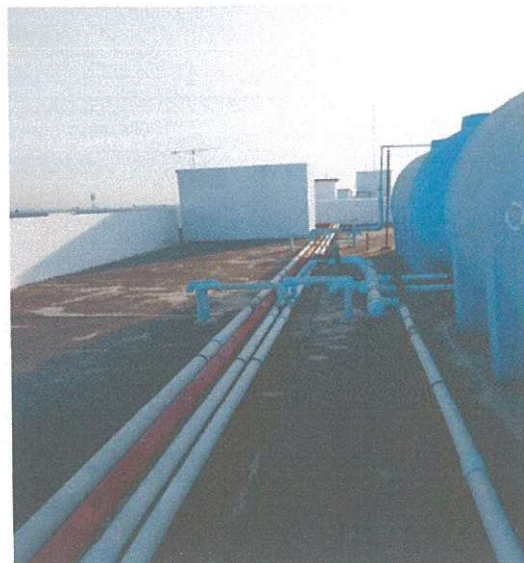
-ทางโครงการมีการสำรองน้ำทั้งชั้นใต้ดินและชั้นดาดฟ้า

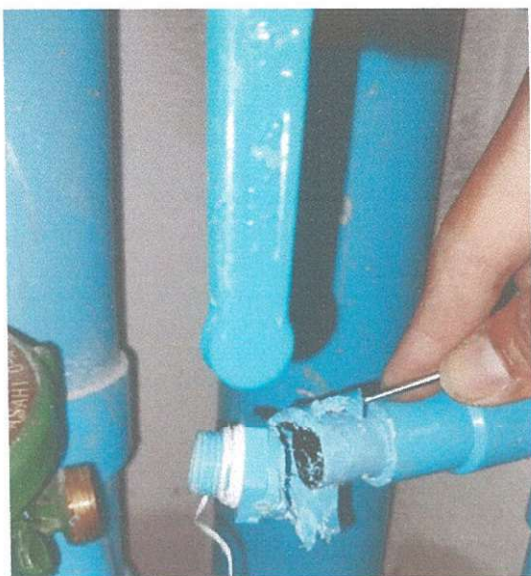
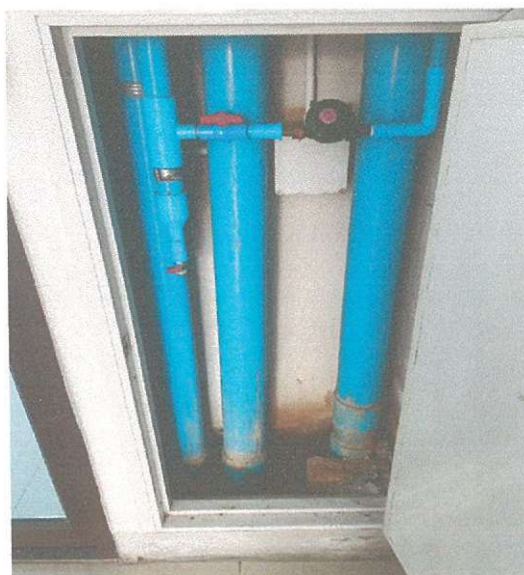
-นิติได้จ้างช่างผู้รับเหมาเข้ามาซ่อมแซมระบบจ่ายน้ำระบบเส้นท่อประปาให้อยู่สภาพดีอยู่เสมอหากพบว่าชำรุดให้รีบแก้ไขทันที

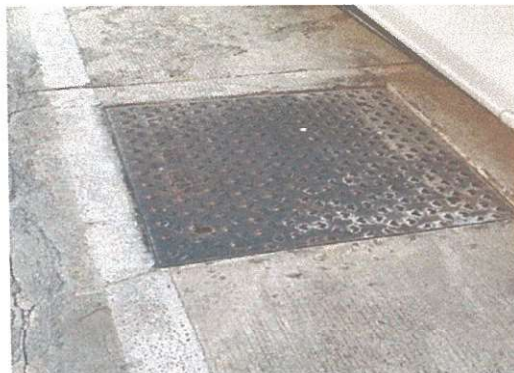
รูปที่ 26

- ทางโครงการมีบ่อหนองน้ำ ขนาด 23.52 ลูกบาศก์เมตร จำนวน 1 บ่อฝังไว้ใต้ดินบริเวณพื้นที่จอดรถยนต์
ด้านหน้าโครงการเพื่อเก็บกักน้ำฝนส่วนเกิน "ควบคุมการระบายน้ำด้วยระบบส่วนเกิน มีการระบายน้ำออกจาก
โครงการโดยธรรมชาติด้วยแรงโน้มถ่วงของโลก เพื่อระบายน้ำฝนส่วนเกินลงสู่ท่อระบายน้ำสาธารณะบนถนนซอย
ต่อไป

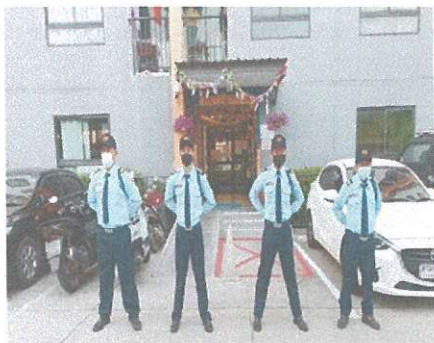
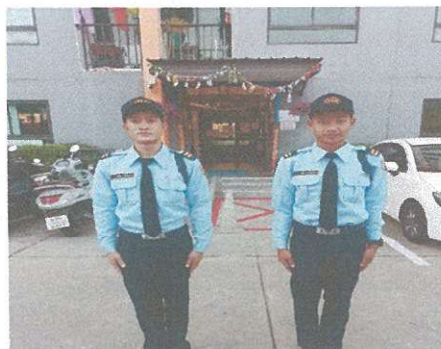
- จัดให้มีเวรยามรักษาความปลอดภัย ออกตรวจดูแลความเรียบร้อยตลอด 24 ชั่วโมง
- จัดสร้างป้อมยาม และให้มียามประจำป้อมดูแลความเรียบร้อยบริเวณหน้าโครงการตลอดเวลา

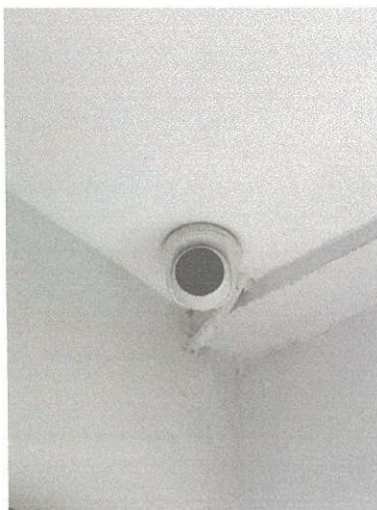
รูปที่ 38

- จัดให้มีกล้องวงจรปิด (CCTV) บริเวณทางเข้า-ออกและบริเวณจุดอับในทุกๆชั้นของอาคารพักอาศัยภายในโครงการ

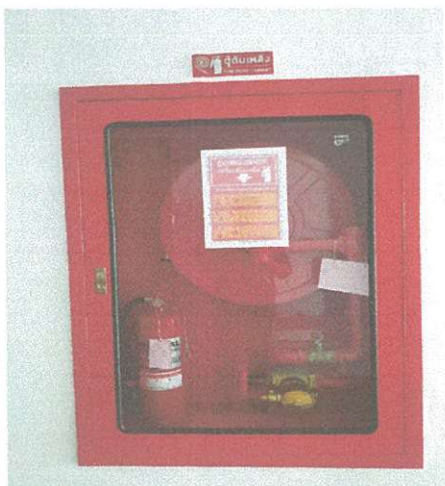
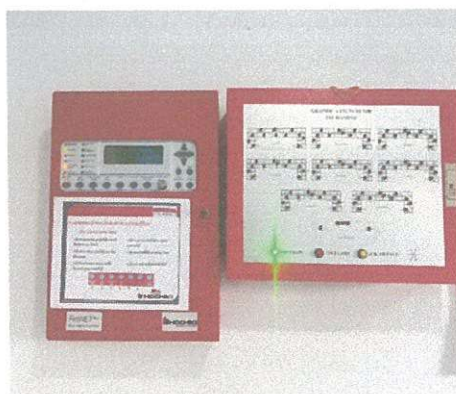
-โครงการได้ออกแบบระบบเตือนอัคคีภัย และระบบดับเพลิงไว้ตามกฎหมายกำหนด และเหมาะสมต่อการใช้งาน
ของอาคาร

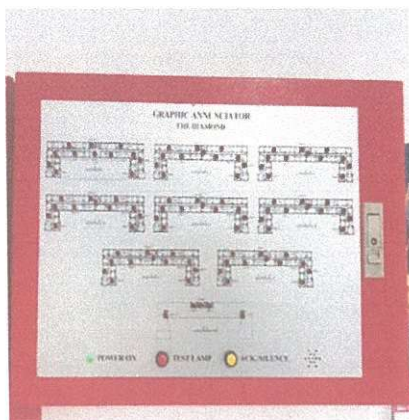
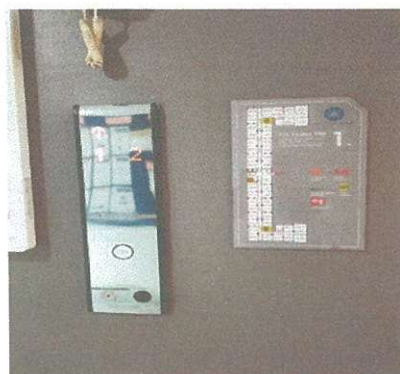
-ทางโครงการมีแผนควบคุมระบบสัญญาณแจ้งเพลิงไหม้ และตู้แสดงแผนผังโซนของอาคาร ติดตั้งบริเวณห้อง
ระบบไฟฟ้าชั้นล่างของอาคาร

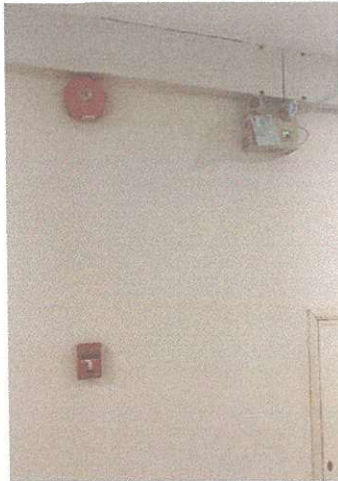
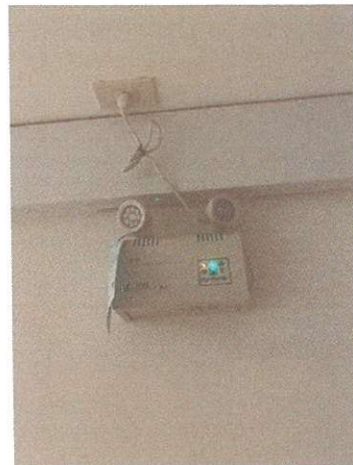
รูปที่ 43

- อุปกรณ์ส่งสัญญาณเพื่อหนีไฟ เป็นสัญญาณแบบกริ่งโดยจะติดตั้งไว้ใกล้กับ Manual Station และไฟสำรองฉุกเฉิน บริเวณโถงลิฟต์และบันไดในทุกชั้นของอาคาร

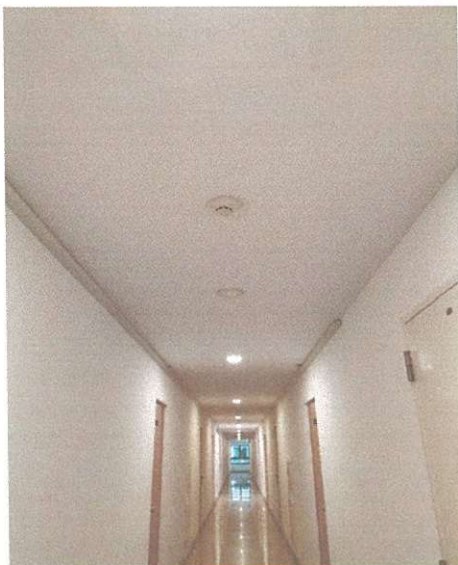
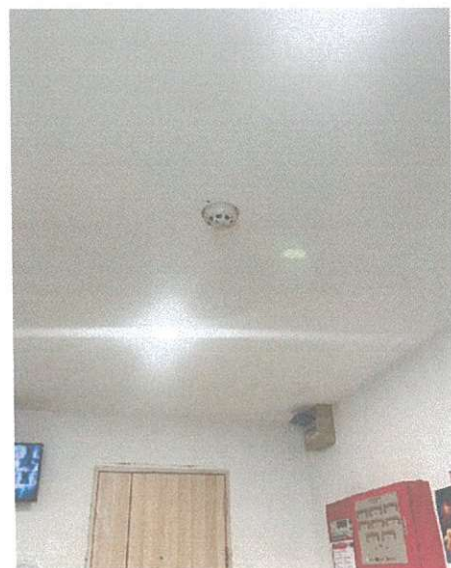
- เครื่องตรวจจับควัน ติดตั้งบริเวณโถงลิฟต์ ห้องพักทุกห้อง ส่วนของสำนักงาน และทางเดินในแต่ละชั้น

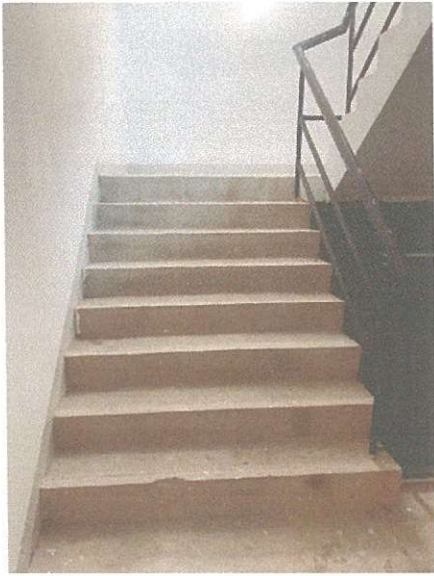
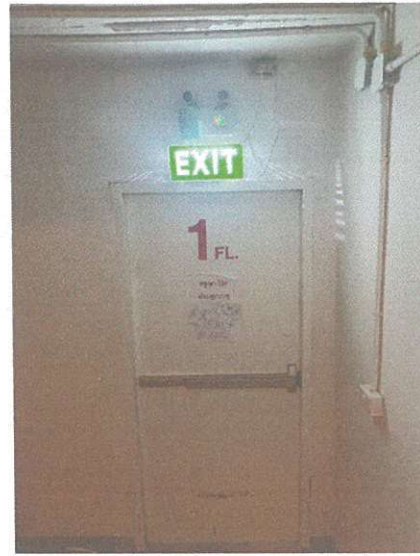
-ทางโครงการมีบันไดหนีไฟเป็นคอนกรีตเสริมเหล็ก มี 2 บันไดระบายอากาศด้วยวิธีธรรมชาติ บันไดแต่ละแห่ง อยู่ห่างกันประมาณ 54 เมตร ผู้พักอาศัยภายในอาคารสามารถวิ่งหนีไฟได้ โดยใช้เวลาประมาณ 30 นาทีซึ่งเป็นไปตาม พ.ร.บ.ควบคุมอาคาร พ.ศ.2522

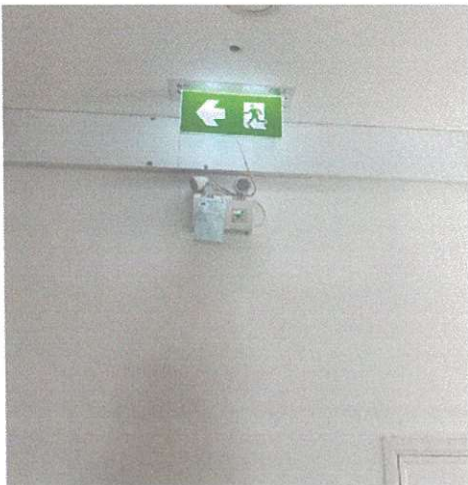
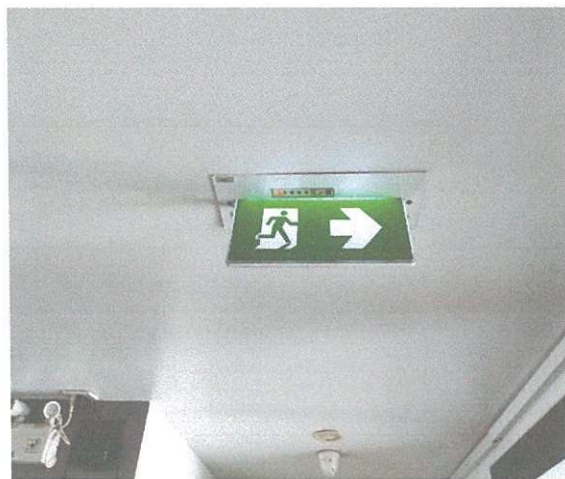
-มีป้ายบอกทางหนีไฟเรืองแสงติดตั้งบริเวณทางเข้าออกบันไดหลัก และบันไดหนีไฟ

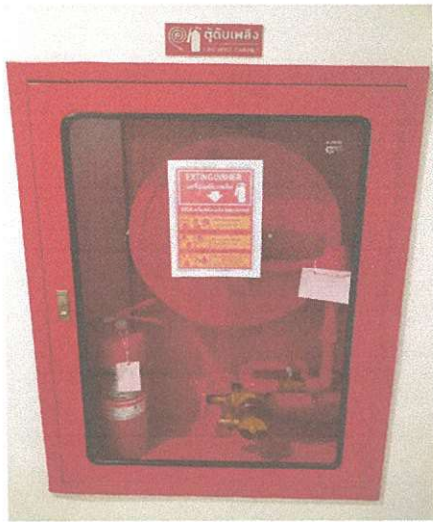
รูปที่ 50

-มีการติดป้ายแนะนำการใช้อุปกรณ์แต่ละชนิดไว้บริเวณที่อุปกรณ์ติดตั้งอยู่ ติดตั้งแบบแปลน แผนผังตำแหน่งที่ติดตั้งอุปกรณ์ดับเพลิงต่างๆ บริเวณโถงลิฟต์แต่ละชั้นของอาคาร

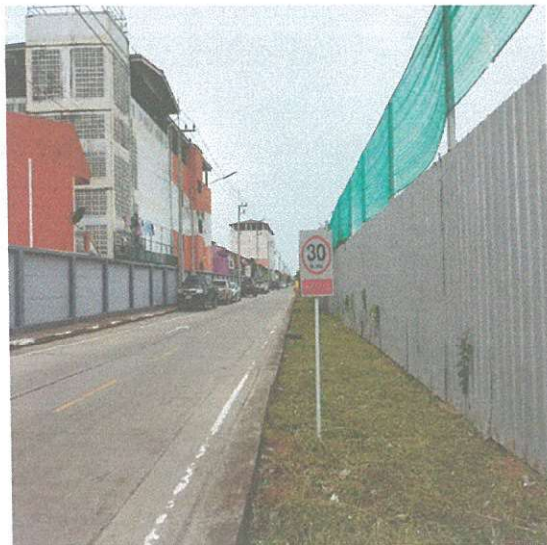
รูปที่ 55

-มีการติดตั้งป้ายลดความเร็ว 30 กิโลเมตร/ชั่วโมง

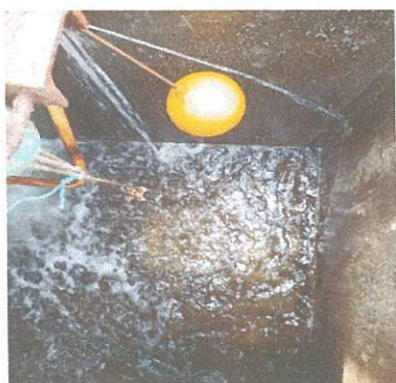
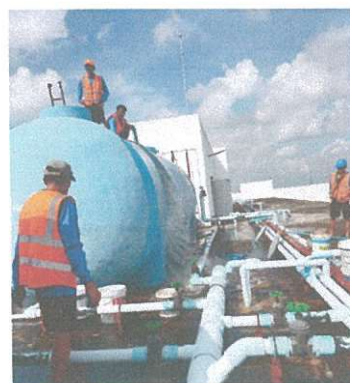
รูปที่ 60

-ทำความสะอาดล้างถังเก็บน้ำ
