รายงานผลการปฏิบัติตามมาตรการป้องกันและแก้ไขผลกระทบสิ่งแวดล้อม และมาตรการติดตามตรวจสอบผลกระทบสิ่งแวดล้อม  
โครงการ Plum Condo New West (โครงการ พลัมคอนโด นิวเวสต์) (ระยะก่อสร้าง) ระหว่างเดือนกันยายน - ธันวาคม พ.ศ. 2566

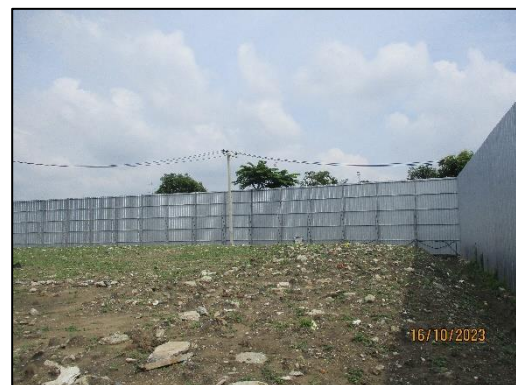
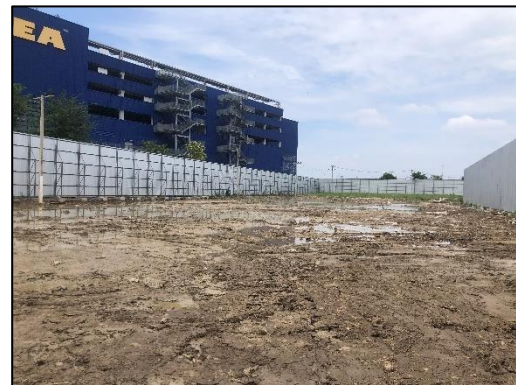
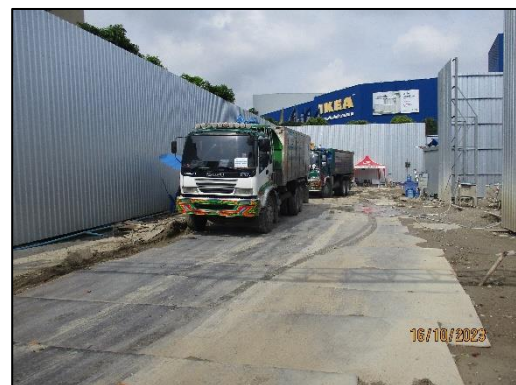
รูปที่ 2 รั้วโครงสร้างเหล็ก แผ่น Metal Sheet ล้อมรอบพื้นที่โครงการ

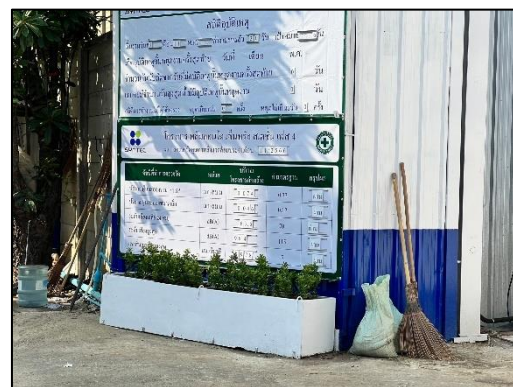
โครงการ : Plum Condo New West				
รวมงานการตรวจสอบโครงการสิ่งแวดล้อม ปีงบประมาณ 0 / 2566				
ดัชนีตรวจวัด	บริเวณโครงการก่อสร้าง	ค่ามาตรฐาน	สรุปผล	
ปริมาณฝุ่นละอองรวม : TSP	0 5 8	0.330	ผ่าน	
ปริมาณฝุ่นละอองขนาดเล็ก : PM 10	0 3 6	0.120	ผ่าน	
ปริมาณเสียงเฉลี่ย 24 ชม.	6 9 8	70	ผ่าน	
ปริมาณเสียงสูงสุด	9 3	115	ผ่าน	
แรงสั่นสะเทือนสูงสุด	2 4 5 1	5.0	ผ่าน

รูปที่ 6 ผลการตรวจวัดคุณภาพสิ่งแวดล้อมของโครงการ

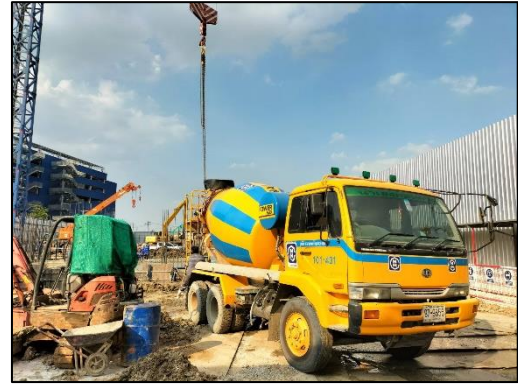
รูปที่ 13 การใช้คอนกรีตที่หล่อมาจากข้างนอกโครงการ

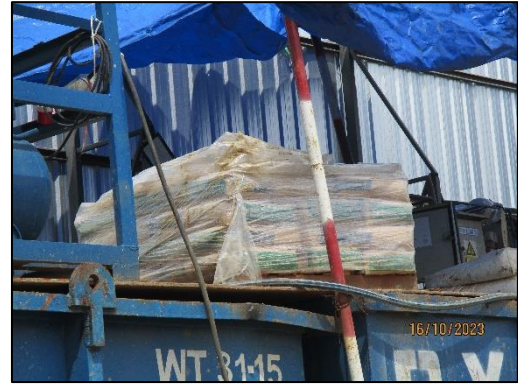
รูปที่ 16 การกองวัสดุที่มีฝุ่นหรือเศษวัสดุที่เหลือใช้

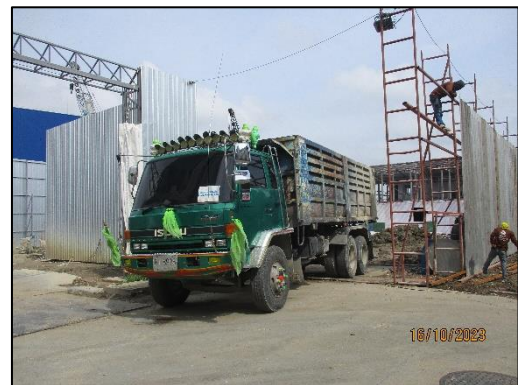
รูปที่ 17 รถบรรทุกมารับเศษวัสดุที่เหลือใช้ไปกำจัด

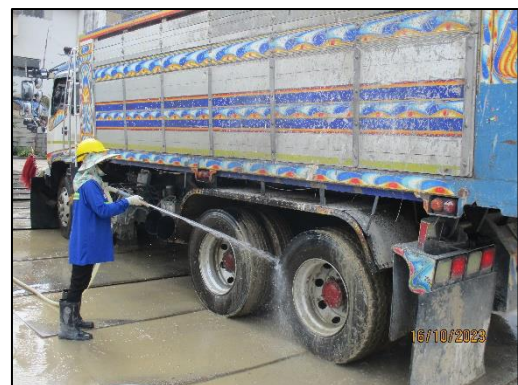
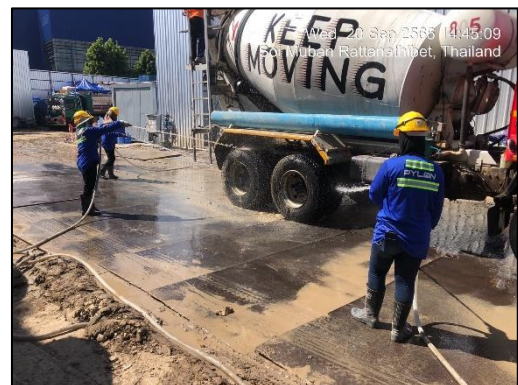
รูปที่ 18 คนงานคอยฉีดน้ำทำความสะอาดล้อรถบรรทุก

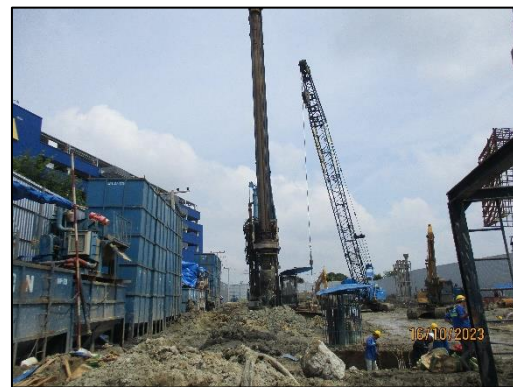
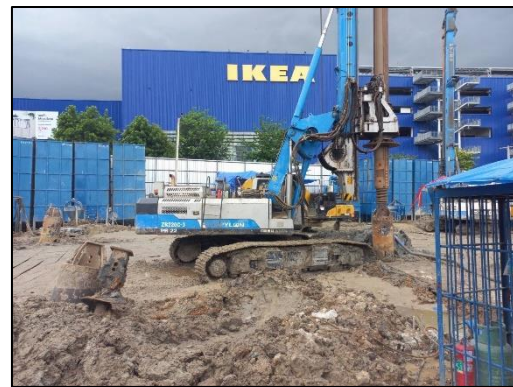
รูปที่ 24 เส้าเข็มเจาะในการก่อสร้างฐานราก

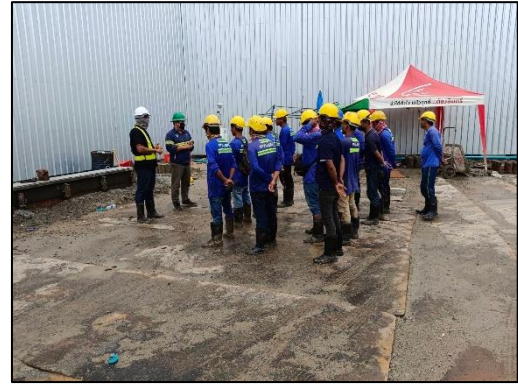
รูปที่ 25 กิจกรรม Safety Talk

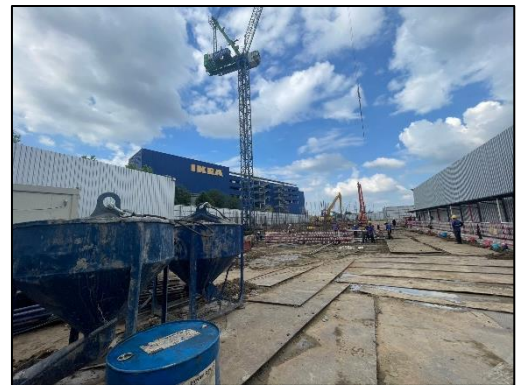
รูปที่ 26 การวางตำแหน่งเครื่องจักรให้อยู่ห่างจากผู้พักอาศัยใกล้เคียง

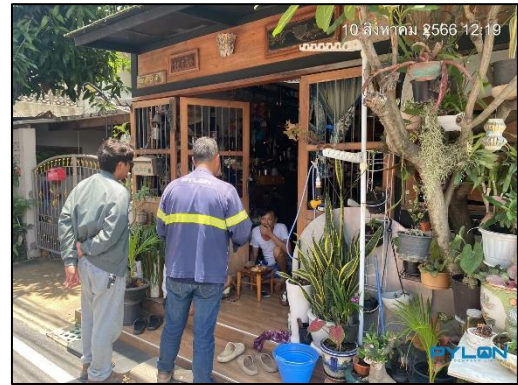
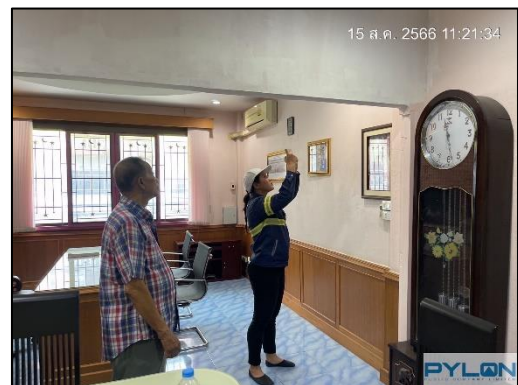
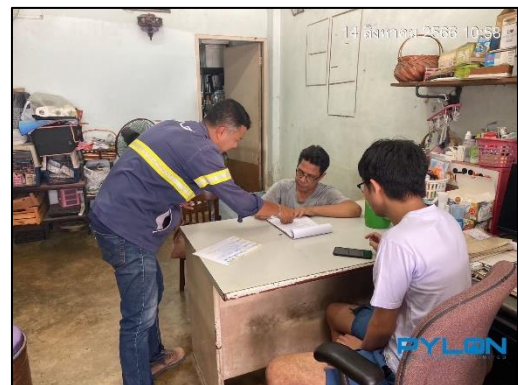
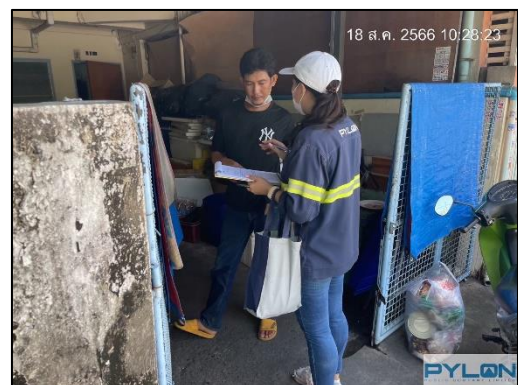
รูปที่ 28 (ต่อ) สํารวจสภาพรั้ว กำแพงบ้าน และตัวอาคาร ผู้อยู่ใกล้เคียง

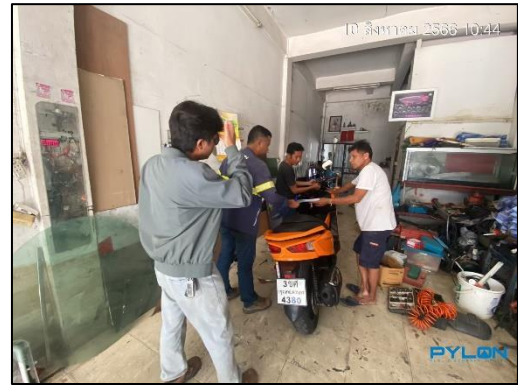
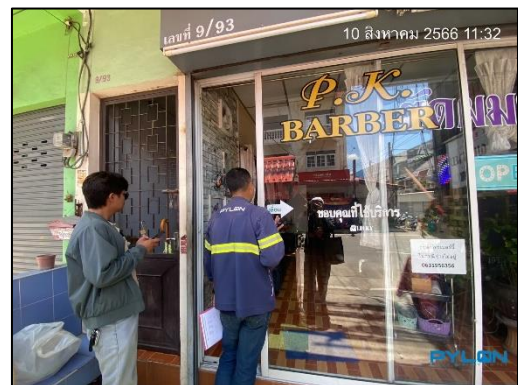
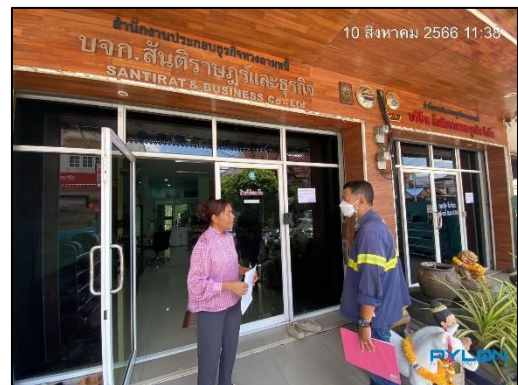
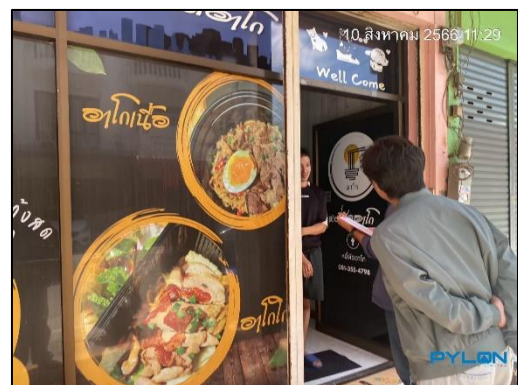
รูปที่ 28 (ต่อ) สํารวจสภาพรั้ว กำแพงบ้าน และตัวอาคาร ผู้อยู่ใกล้เคียง

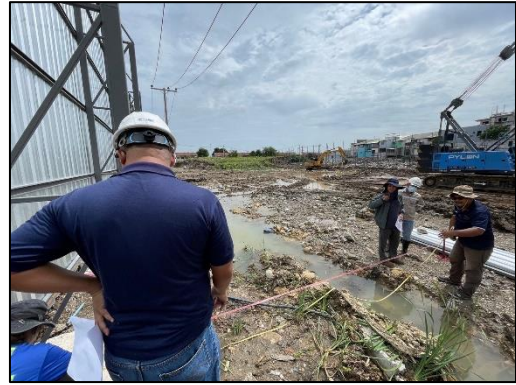
รูปที่ 29 วิศวกรดูแลการก่อสร้าง และควบคุมการก่อสร้าง

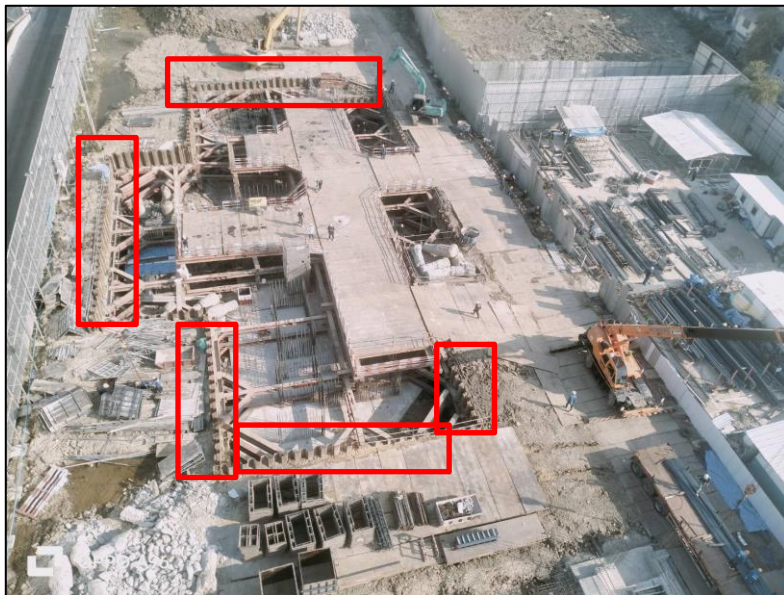
รูปที่ 30 ระบบป้องกันการพังทลายของดิน

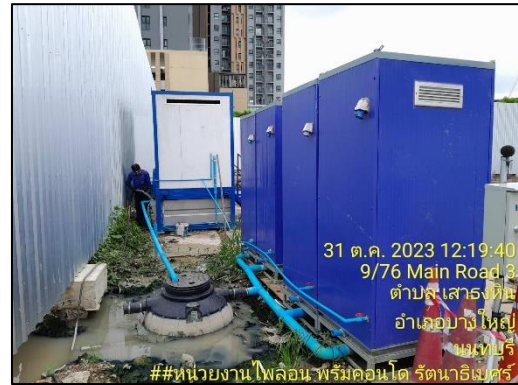
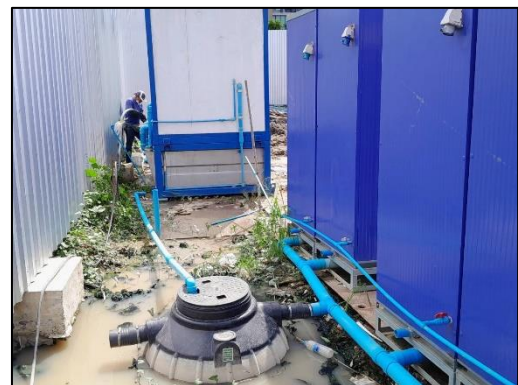
รูปที่ 34 เทศบาลตำบลเสาธงหินเข้ามาสูบล้างสิ่งปฏิกูลไปกำจัด

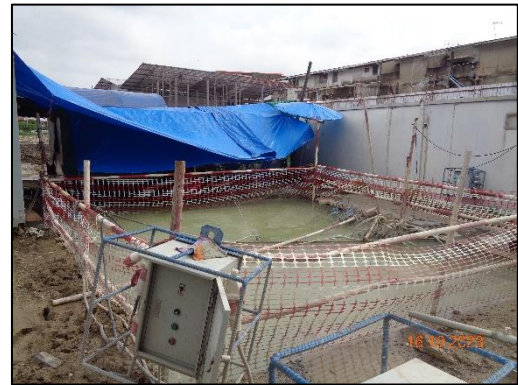
รูปที่ 38 บ่อคัดตะกอนดิน

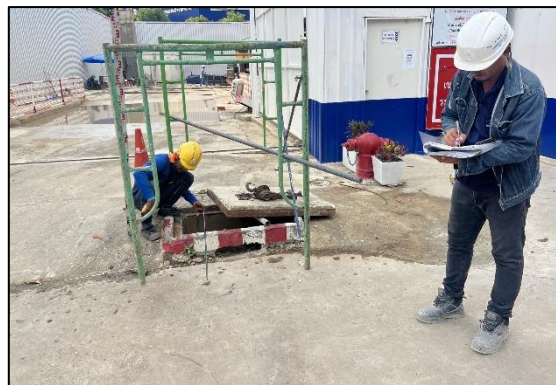
รูปที่ 39 ขุดลอกท่อระบายน้ำบริเวณด้านหน้าโครงการ

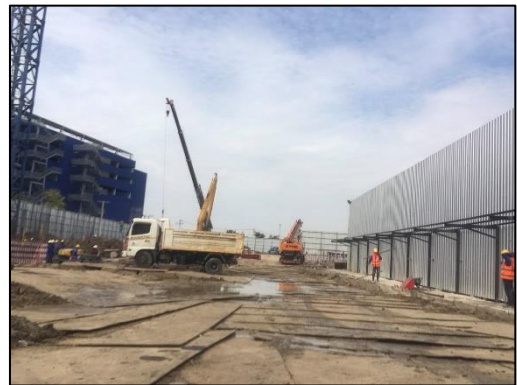
รูปที่ 92 คู่มือพื้นที่โครงการใหม่มีความเป็นระเบียบเรียบร้อย
