ภาพถ่ายผลการปฏิบัติตามมาตรการป้องกันและแก้ไขผลกระทบสิ่งแวดล้อม
และติดตามตรวจสอบคุณภาพสิ่งแวดล้อม

ภาพถ่ายผลการปฏิบัติตามมาตรการป้องกันและแก้ไขผลกระทบสิ่งแวดล้อม และติดตามตรวจสอบคุณภาพสิ่งแวดล้อม
โครงการ KAVE UNI.VERSE BANGSAEN (ระยะก่อสร้างทั่วไป) ประจำเดือนกรกฎาคม-ธันวาคม 2566

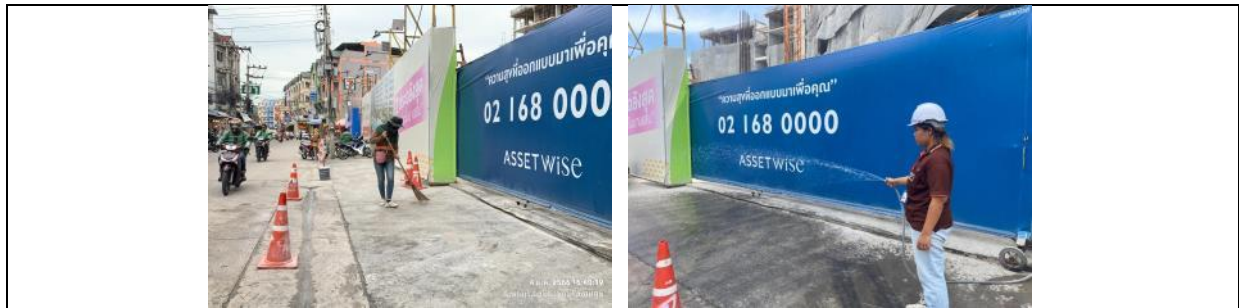
รูปที่ ๗7.19 คนงานคอยกวาดเศษดิน ทราบ ที่ตกหล่นบริเวณถนนด้านหน้าโครงการ

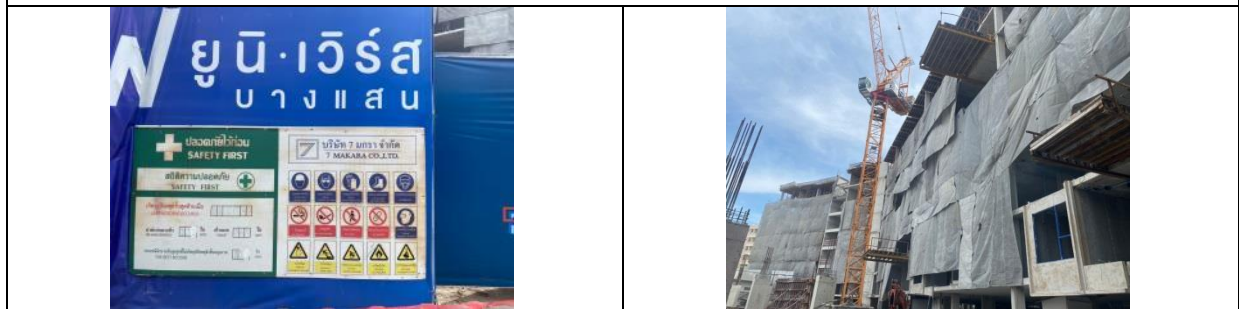
รูปที่ ๗7.20 ป้ายประชาสัมพันธ์ผลการตรวจวัดบริเวณ
ด้านหน้าพื้นที่โครงการ

รูปที่ ๗7.21 สภาพปัจจุบันโครงการ

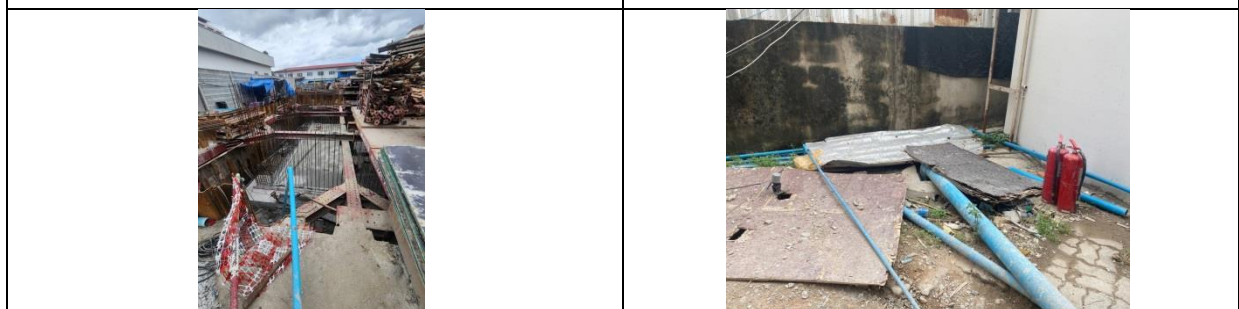
รูปที่ ๗7.22 Sheet Pile (ช่วงฐานราก)

รูปที่ ๗7.23 ถังบำบัดน้ำเสียสำเร็จรูประบบเติมอากาศ

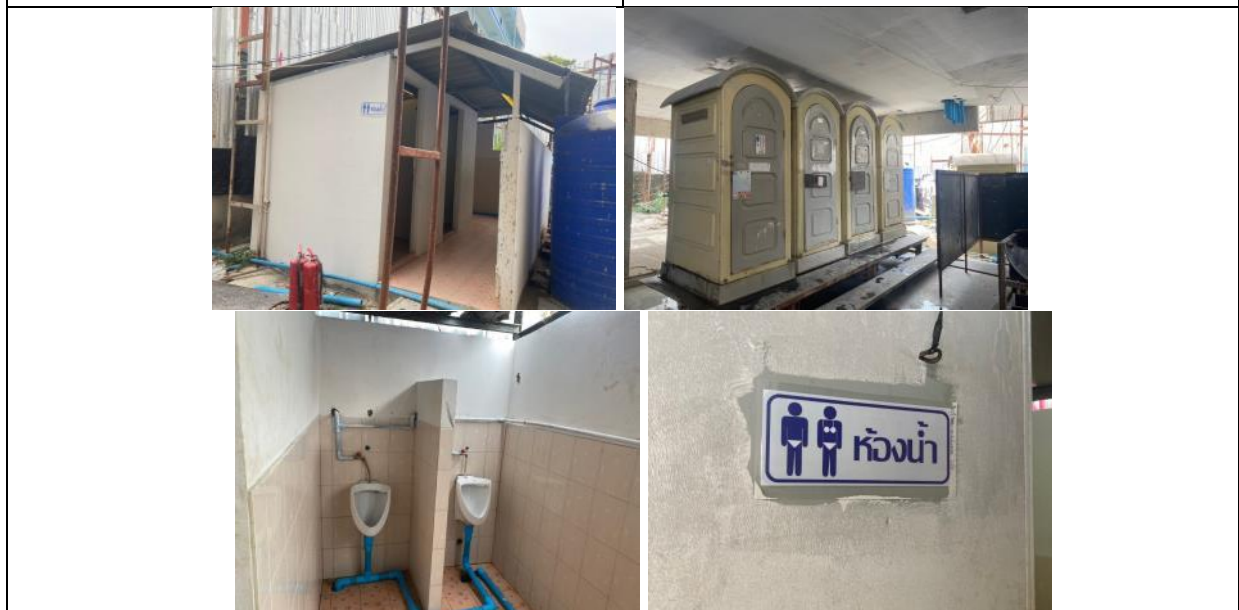
รูปที่ ๗7.24 ห้องส้วม และป้ายแสดงสัญลักษณ์ชาย-หญิงอย่างชัดเจน

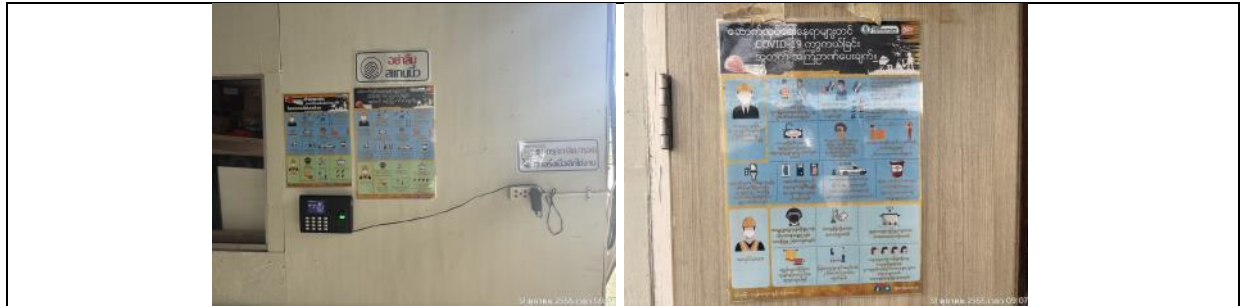
รูปที่ ผ7.49 สื่อความรู้ และข้อมูลข่าวสาร เกี่ยวกับการป้องกันโรคโควิด 19

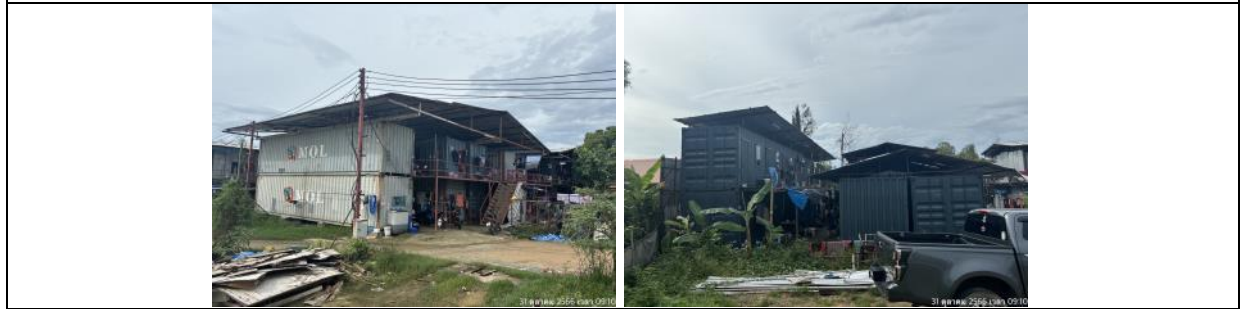
รูปที่ ผ7.50 บ้านพักคนงาน

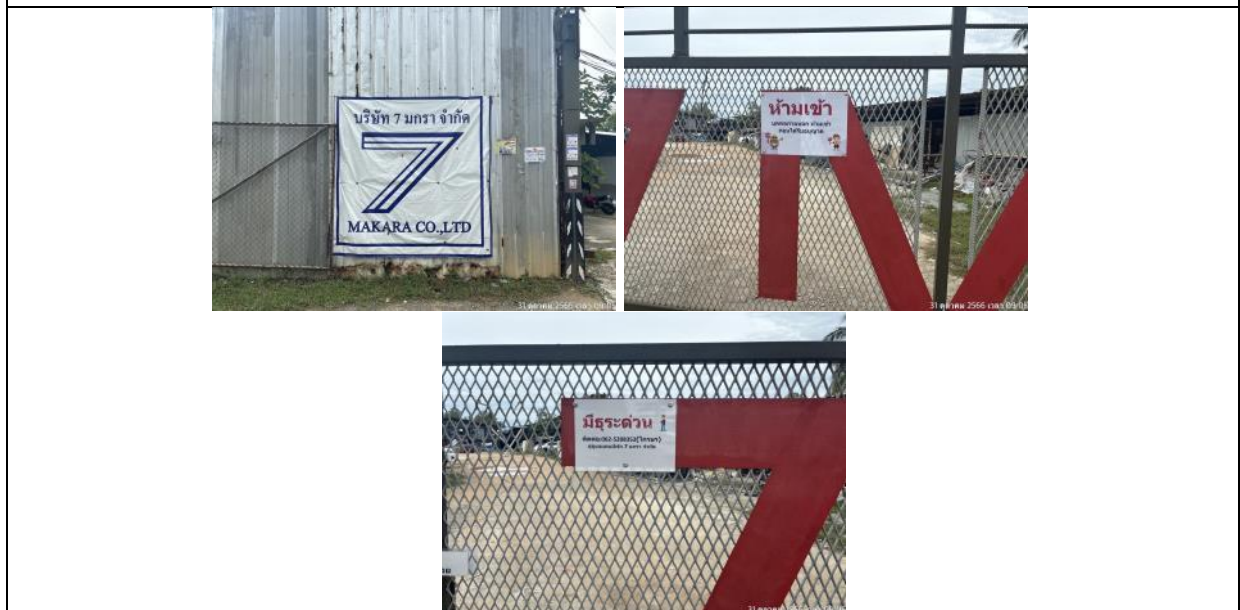
รูปที่ ผ7.51 ป้ายประชาสัมพันธ์บริเวณด้านหน้าพื้นที่บ้านพักคนงาน

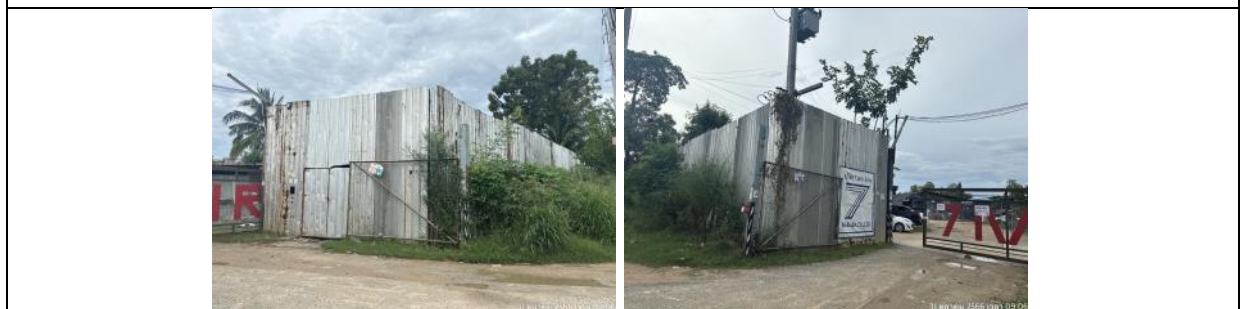
รูปที่ ผ7.52 รั้วที่ล้อมรอบบริเวณบ้านพักคนงาน

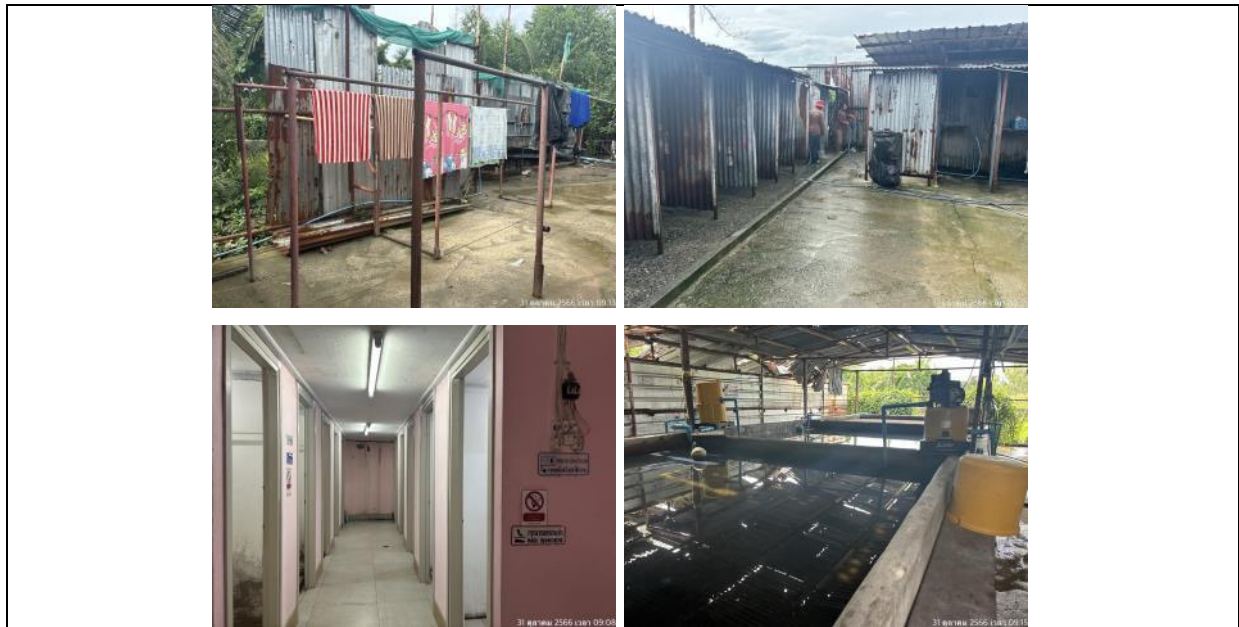
รูปที่ ๗.53 ภายในบริเวณบ้านพักคนงาน

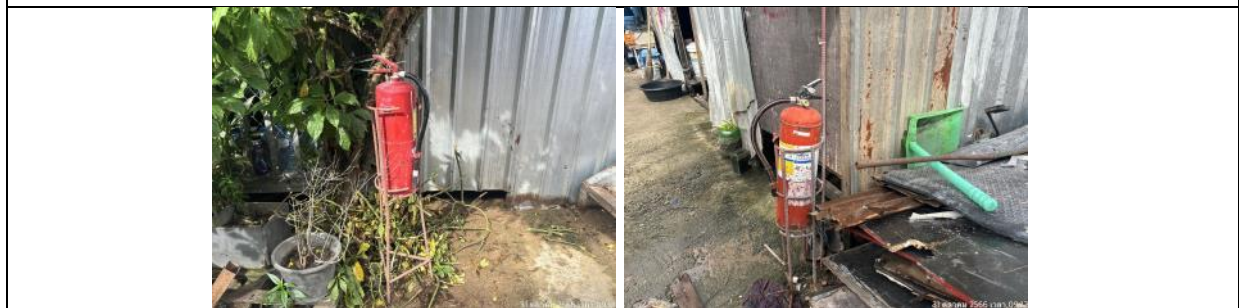
รูปที่ ๗.54 ถังดับเพลิงเคมีบริเวณบ้านพักคนงาน

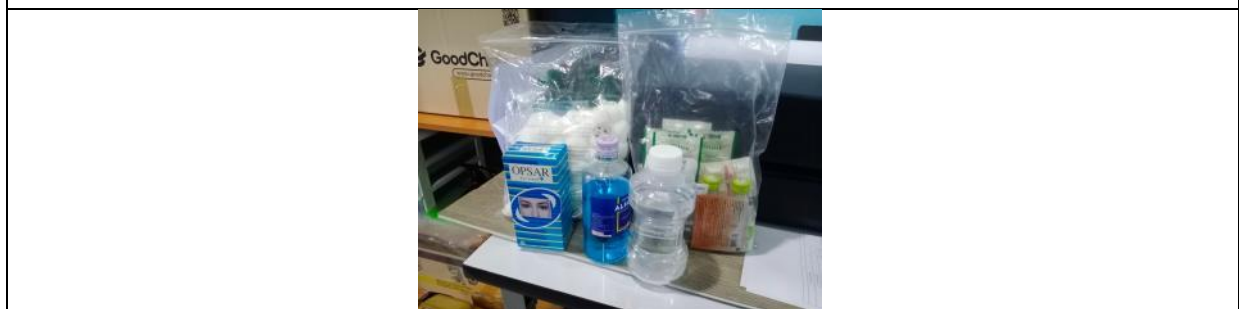
รูปที่ ๗.55 อุปกรณ์รักษาพยาบาลเบื้องต้นบริเวณบ้านพักคนงาน
