บทที่ 2

ผลการปฏิบัติตามมาตรการป้องกันและแก้ไขผลกระทบสิ่งแวดล้อม

รายงานผลการปฏิบัติตามมาตรการป้องกันและแก้ไขผลกระทบสิ่งแวดล้อม และมาตรการติดตามตรวจสอบผลกระทบสิ่งแวดล้อม
โครงการอาคารโรงแรมอลี ซิชั่นส์ เฟส 2 โครงการอลี ซิชั่นส์ เฟส 3 ระหว่างเดือนกรกฎาคม-ธันวาคม พ.ศ. 2566
บริษัท ออลซีชั่นส์ พร็อพเพอร์ตี้ จำกัด

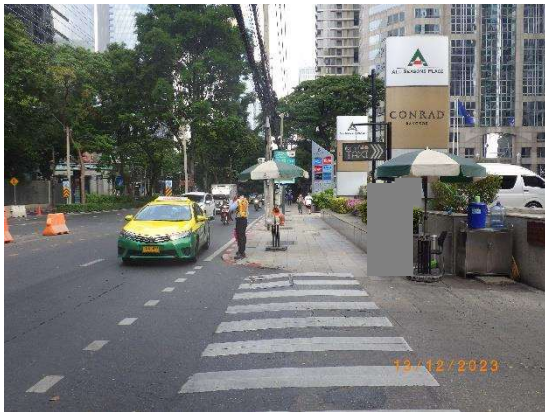
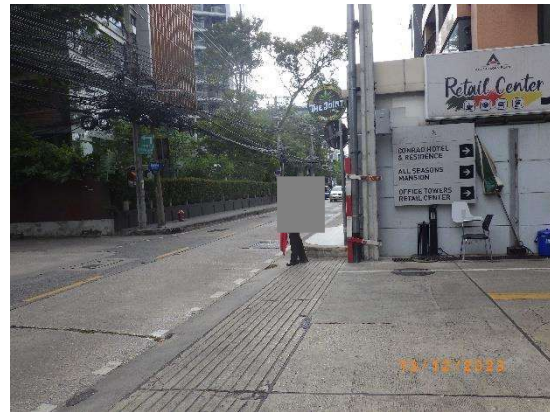
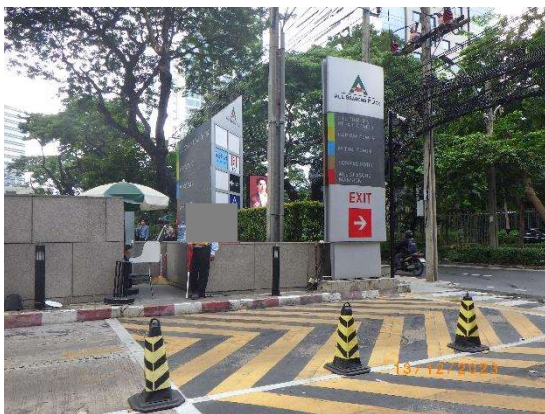
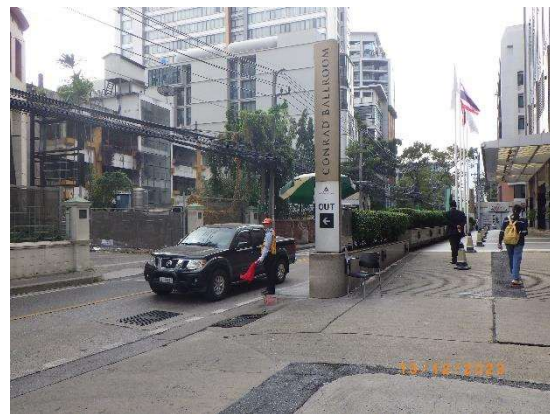
1.1 ที่ตั้งและลักษณะภูมิประเทศ	-	-	-	-
1.2 สภาพภูมิอากาศ	-	-	-	-
1.3 คุณภาพอากาศและระดับเสียง	1. จัดระบบการเดินรถ และเส้นทางเข้า-ออก โครงการให้เหมาะสมกับสภาพการจราจรภายนอก เพื่อลดปัญหามลพิษจาการถติด	โครงการมีการจัดระบบการเดินรถ และเส้นทางเข้า-ออกโครงการแบบการเดินรถทางเดียว (One-Way) เพื่อลดปัญหามลพิษจาการถติด	-	รูปที่ 1-3 รูปที่ 2-1 ถึงรูปที่ 2-4

รูปที่ 2-1 ทางเข้าโครงการฯ บริเวณถนนวิบูลย์

รูปที่ 2-2 ทางเข้าโครงการฯ บริเวณซอยร่วมฤดี

รูปที่ 2-3 ทางออกโครงการฯ บริเวณถนนวิบูลย์

รูปที่ 2-4 ทางออกโครงการฯ บริเวณซอยร่วมฤดี

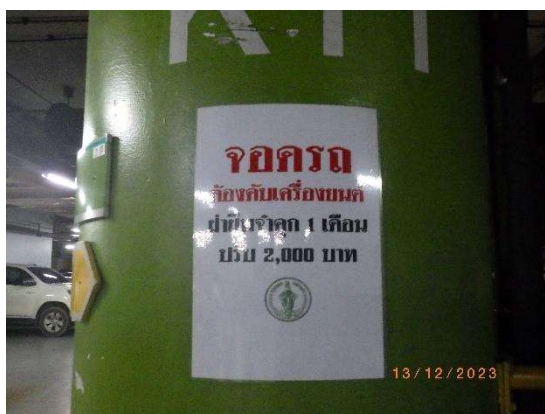
2. ปฏิบัติตามกฎหมายที่ห้ามติดเครื่องข่มขู่หรือในส่วนของที่จอดรถอย่างเคร่งครัด	โครงการจัดให้มีเจ้าหน้าที่ รปภ. คอยตรวจสอบ และขอความร่วมมือเจ้าของรถให้ดับเครื่องขณะจอดรถทุกครั้ง และมีการติดตั้งป้ายจอดรถต้องดับเครื่องยนต์ เพื่อลดมลพิษ หากฝ่าฝืนจำคุก 1 เดือน ปรับ 2,000 บาท	-	รูปที่ 2-5

รูปที่ 2-5 ป้ายจอดรถต้องดับเครื่องยนต์ เพื่อลดมลพิษ

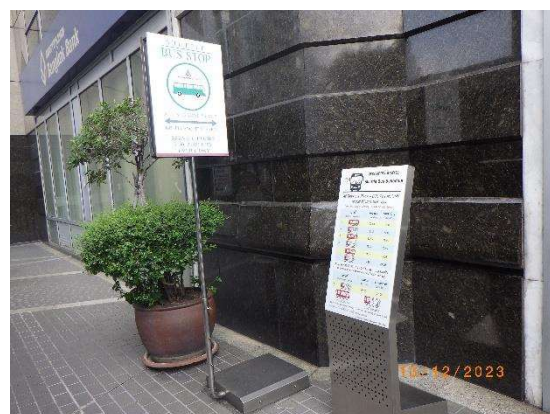
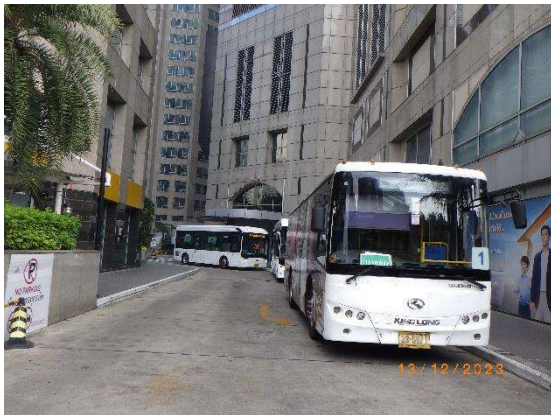
3.1 การใช้ที่ดิน	-	-	-	-
3.2 การคมนาคมขนส่ง	ถึงแม้ว่าผลการวิเคราะห์ได้แสดงว่า โครงการช่ายถนนบริเวณรอบโครงการมีศักยภาพเพียงพอในการรองรับปริมาณจราจรที่คาดว่าจะเกิดจากโครงการได้ในระดับที่น่าพอใจ แต่อย่างไรก็ตามในส่วนของผู้ประกอบการสามารถนำเสนอแนวทางการลดผลกระทบ ซึ่งจะส่งผลประโยชน์ต่อส่วนรวม แนวทางต่าง ๆ ที่สามารถนำมาใช้ในการลดผลกระทบดังต่อไปนี้ เช่น <ul style="list-style-type: none">- ระบบขนส่งมวลชน เนื่องจากโครงการฯ จะก่อให้เกิดปริมาณจราจรของรถยนต์ส่วนบุคคลค่อนข้างสูง การแก้ไขปัญหานี้สามารถทำได้โดยสนับสนุนให้พนักงานประจำหันมาใช้ระบบขนส่งมวลชน ซึ่งที่ตั้งของโครงการฯ มีความได้เปรียบอย่างสูงสำหรับการเดินทางโดยระบบรถไฟฟ้าขนส่งมวลชนทั้งสองสายซึ่งอยู่ในระหว่างทางก่อสร้าง สายแรกซึ่งอยู่ห่างจากโครงการฯ เพียงประมาณครึ่งกิโลเมตร คือ รถไฟฟ้ากรุงเทพมหานครสายสีเขียว	ทางโครงการมีการสนับสนุนให้พนักงานเดินทางมาทำงานโดยใช้บริการระบบขนส่งมวลชน (รถไฟฟ้า BTS และรถไฟฟ้าใต้ดิน MRT) ซึ่งทางโครงการได้จัดให้มีรถ shuttle bus รับ-ส่งระหว่างตัวสถานีรถไฟฟ้ากับโครงการฯ ให้บริการตลอดทั้งวัน	รูปที่ 2-6 ถึงรูปที่ 2-7 ภาคผนวก จ-1

รูปที่ 2-6 จตุรอรกโดยสารบริการของโครงการฯ

รูปที่ 2-7 รถโดยสารบริการของโครงการฯ

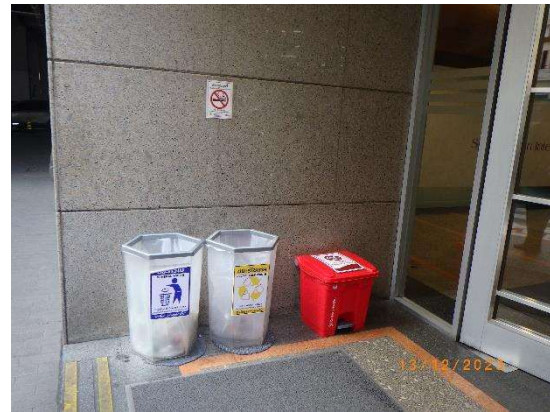
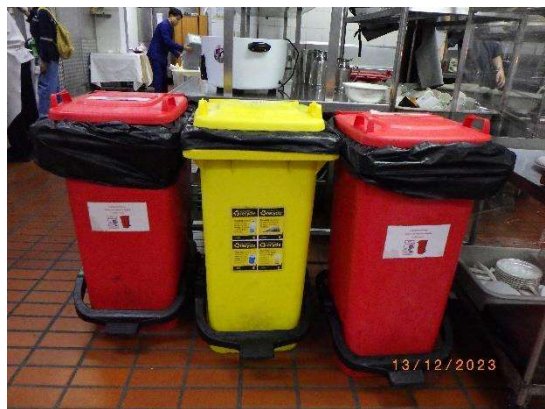
2. จัดเตรียมภาชนะรองรับมูลฝอยแยกประเภท มีฝาปิดมิดชิดให้เพียงพอกับปริมาณมูลฝอย และจัดวางในตำแหน่งที่เหมาะสมและครอบคลุมทั่วทุกพื้นที่ที่มีกิจกรรม ทั้งในส่วนห้องพักและพื้นที่พาณิชยกรรม	โครงการดำเนินการจัดเตรียมภาชนะรองรับมูลฝอยแยกประเภทอย่างเพียงพอกับปริมาณมูลฝอย ได้แก่ ถังมูลฝอยแห้ง ถังมูลฝอยเปียก และถังมูลฝอยอันตราย โดยจัดวางในตำแหน่งที่เหมาะสม และครอบคลุมทั่วทุกพื้นที่ที่มีกิจกรรมทั้งในส่วนห้องพัก และพื้นที่พาณิชยกรรม	ภาชนะรองรับมูลฝอยในบางจุดภายในพื้นที่โครงการอาจไม่มีฝาปิดมิดชิด เพื่อความสะดวกและความเหมาะสมของแต่ละพื้นที่	รูปที่ 2-14 และรูปที่ 2-15

รูปที่ 2-14 ภาชนะรองรับมูลฝอยบริเวณโครงการฯ

รูปที่ 2-15 ภาชนะคัดแยกประเภทมูลฝอย

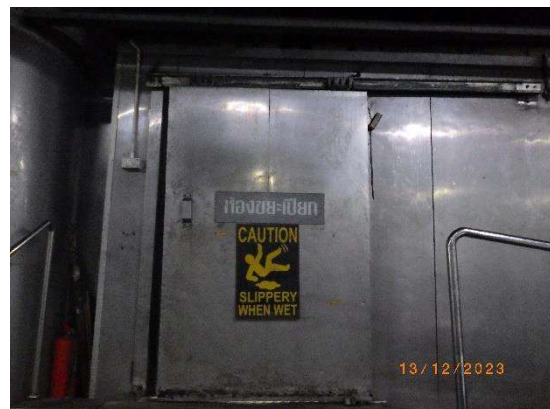
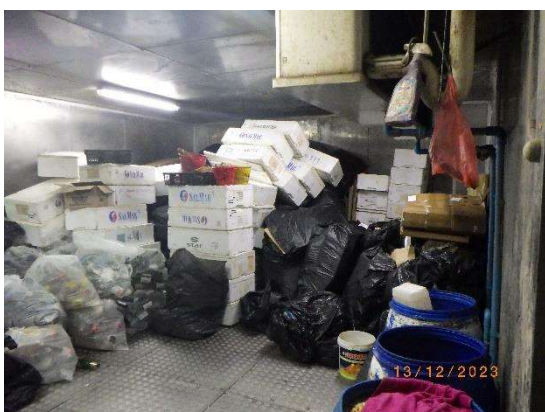
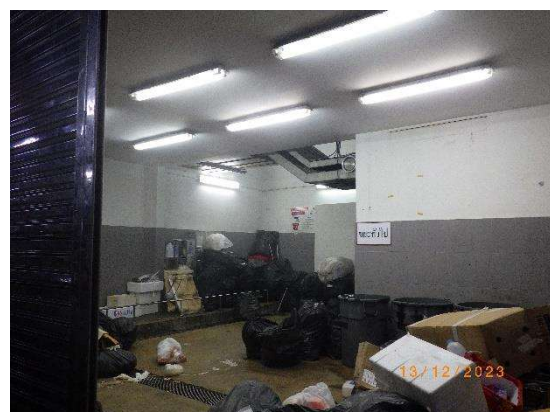
3.4 การใช้ไฟฟ้า	-	-	-	-
3.5 การจัดการมูลฝอย	1. มีมาตรการในการลดปริมาณมูลฝอย โดยการแยกประเภทมูลฝอย แห้งและมูลฝอยสด ก่อนนำไปกำจัด	โครงการจัดให้มีการแยกประเภทมูลฝอยก่อนนำไปกำจัดโดยแบ่งออกเป็นมูลฝอยแห้ง และมูลฝอยเปียก	-	รูปที่ 2-16 ถึงรูปที่ 2-18

5. มูลฝอยที่นำมาเก็บในห้องพักมูลฝอยต้องคัดแยก และใส่ภาชนะที่ถูกหลักสุขาภิบาล ก่อนเข้าเก็บที่ห้องพักมูลฝอยรวม	โครงการมีการดำเนินการคัดแยกมูลฝอย และใส่ภาชนะที่เหมาะสม ปิดปากถุงมิดชิด ก่อนที่จะนำมาเก็บในห้องพักมูลฝอยโดยแบ่งออกเป็นห้องพักมูลฝอยแห้ง และห้องพักมูลฝอยเปียก	-	รูปที่ 2-16 ถึงรูปที่ 2-18

รูปที่ 2-16 ห้องพักมูลฝอยเปียก

รูปที่ 2-17 ภายในห้องพักมูลฝอยเปียก

รูปที่ 2-18 ห้องพักมูลฝอยแห้ง

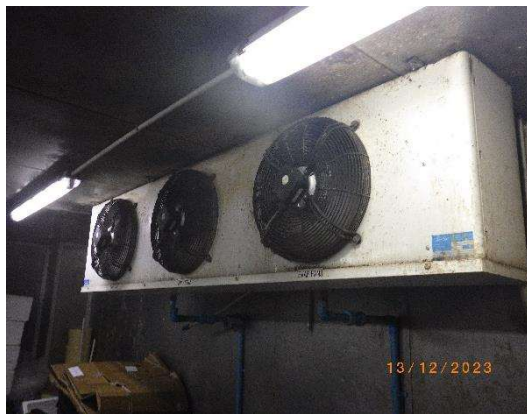
ทรัพยากรสิ่งแวดล้อม	มาตรการป้องกันและแก้ไขผลกระทบสิ่งแวดล้อม	รายละเอียดการปฏิบัติตามมาตรการฯ	ปัญหา อุปสรรค และการแก้ไข	เอกสารประกอบ
3.5 การจัดการมูลฝอย (ต่อ)	6. ห้องพักมูลฝอยเปียก ต้องดูแลควบคุมอุณหภูมิให้ได้ 10 องศาเซลเซียส อยู่เสมอ	ห้องพักมูลฝอยเปียก ต้องดูแลควบคุมอุณหภูมิให้ได้ 10 องศาเซลเซียส อยู่เสมอ	-	รูปที่ 2-19

รูปที่ 2-19 ติดตั้งเครื่องปรับอากาศภายใน
ห้องพักรถยนต์

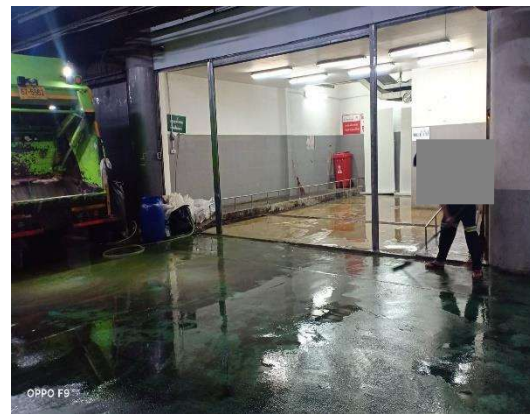
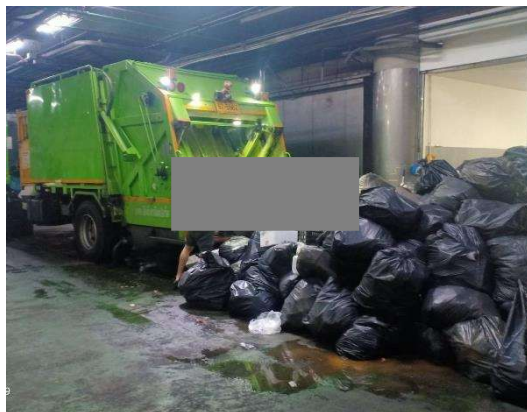
7. หมั่นทำความสะอาดห้องพักมูลฝอยทุกวันหลังจากเจ้าหน้าที่ของเขตมาเก็บขยะ และควรทำความสะอาดด้วยยาฆ่าเชื้อโรคหรือแอลกอฮอล์ 2 สัปดาห์/ครั้ง	โครงการจัดให้มีการทำความสะอาดห้องพักมูลฝอยทุกครั้ง หลังจากเจ้าหน้าที่ของเขตปทุมวันมาเก็บขยะ และมีการทำความสะอาดด้วยยาฆ่าเชื้อโรค	-	รูปที่ 2-20 ภาคผนวก จ-2

8. จัดให้มีเจ้าหน้าที่ควบคุมดูแลการรวบรวมเก็บขนมูลฝอยของเจ้าหน้าที่เขตอย่างใกล้ชิด เพื่อป้องกันความไม่เป็นระเบียบและความสกปรก	โครงการได้จ้างเจ้าหน้าที่เข้ามาเก็บขนมูลฝอย ทำความสะอาดและควบคุมดูแลการรวบรวมเก็บขนมูลฝอยหลังจากทำการเก็บขนแล้วเสร็จ	-	รูปที่ 2-20 ถึงรูปที่ 2-21 ภาคผนวก จ-2

รูปที่ 2-20 การทำความสะอาดห้องพักรถยนต์

รูปที่ 2-21 การเก็บขยะมูลฝอย
ของเจ้าหน้าที่เขตปทุมวัน

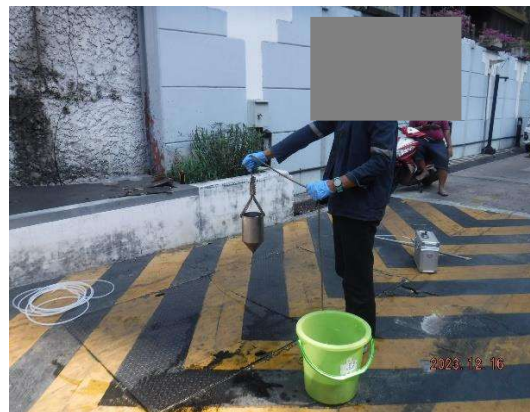
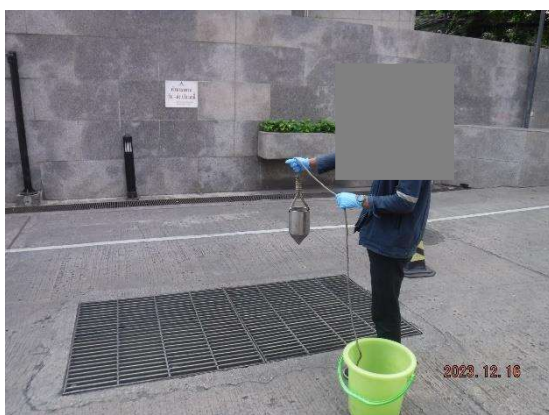
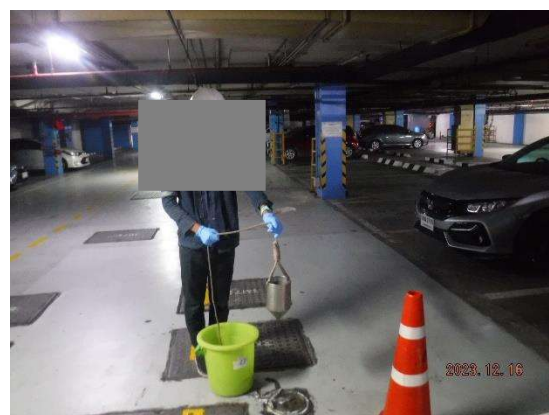
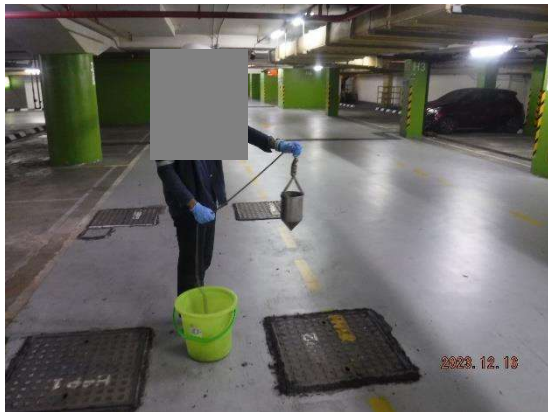
2. ควบคุมดูแลประสิทธิภาพของระบบบำบัดฯ ทุกอาคารให้ทำงานได้ตามมาตรฐานอยู่เสมอ	โครงการมีการควบคุมดูแลประสิทธิภาพของระบบบำบัดฯ ทุกอาคารให้ทำงานได้ตามมาตรฐานอยู่เสมอ โดยมีการติดตามตรวจสอบคุณภาพน้ำเสียและน้ำทิ้งจากระบบบำบัดน้ำเสียของทุกอาคารเป็นประจำ ซึ่งผลการติดตามตรวจสอบคุณภาพน้ำทิ้งระหว่างเดือนกรกฎาคม-ธันวาคม พ.ศ. 2566 พบว่าส่วนใหญ่มีค่าอยู่ในมาตรฐานฯ กำหนด	-	รูปที่ 2-22 ถึงรูปที่ 2-25 ภาคผนวก ก

รูปที่ 2-22 การเก็บตัวอย่างน้ำทิ้ง
ทางออกโครงการฯ บริเวณถนนวิฑู

รูปที่ 2-23 การเก็บตัวอย่างน้ำทิ้ง
ทางเข้าโครงการฯ บริเวณถนนวิฑู

รูปที่ 2-24 การเก็บตัวอย่างน้ำทิ้งของอาคาร (1)

รูปที่ 2-25 การเก็บตัวอย่างน้ำทิ้งภายในอาคาร (2)

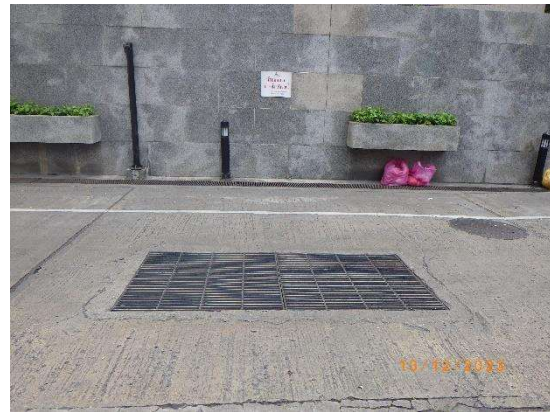
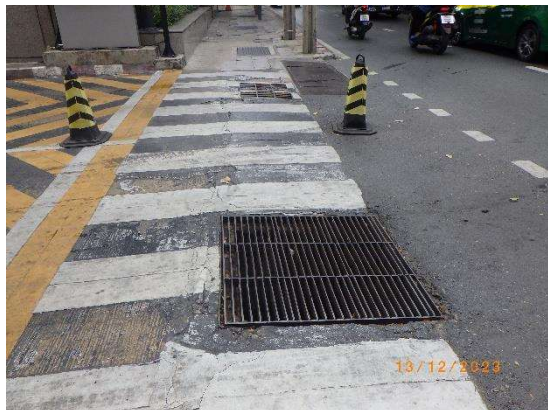
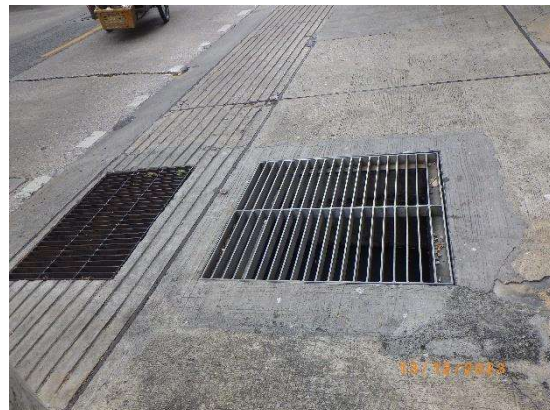
2. ติดตั้งตะแกรงดักขยะที่บ่อพักน้ำสุดท้ายของจุดระบายน้ำทั้ง 3 จุด เพื่อป้องกันเศษขยะและสิ่งสกปรกอุดตันในท่อสาธารณะ	โครงการดำเนินการติดตั้งตะแกรงดักขยะที่บ่อพักน้ำสุดท้าย ของจุดระบายน้ำทั้ง 3 จุด เพื่อป้องกันเศษขยะ และสิ่งสกปรก อุดตันในท่อสาธารณะ	-	รูปที่ 2-26 ถึงรูปที่ 2-28

รูปที่ 2-26 ตะแกรงดักมูลฝอยจุดน้ำออก
บริเวณทางเข้าโครงการฯ ฟังถนนวิทย์

รูปที่ 2-27 ตะแกรงดักมูลฝอยจุดน้ำออก
บริเวณทางออกโครงการฯ ฟังถนนวิทย์

รูปที่ 2-28 ตะแกรงกมูลฝอย
บริเวณทางเข้าโครงการฯ ฟังซอยร่วมฤดี

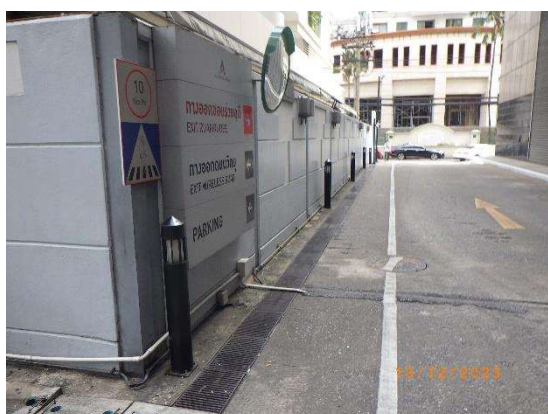
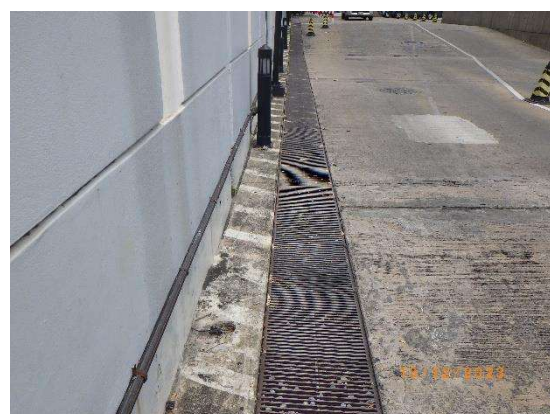
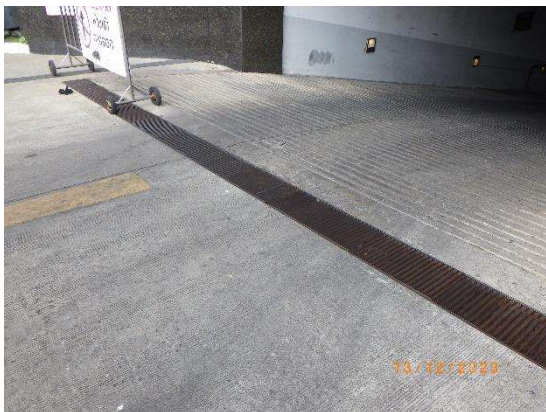
3.7 การระบายน้ำ และป้องกันน้ำท่วม	1. หมั่นตรวจสอบท่อระบายน้ำส่วนกลางของโครงการออล ซีซั่นส์ เฟส 2 ไม่ให้มีสิ่งอุดตันหรือกีดขวางทางไหลของน้ำ	โครงการดำเนินการตรวจสอบท่อระบายน้ำส่วนกลาง ไม่ให้ มีสิ่งอุดตันหรือกีดขวางทางไหลของน้ำอยู่เสมอ	-	รูปที่ 2-29 ถึงรูปที่ 2-31

3. หมั่นตรวจสอบการสะสมตัวของเศษดิน ตะกอนต่าง ๆ ในเส้นท่อ ระบายน้ำ ถ้ามีมากควรลอกออก	โครงการจัดให้มีการทำความสะอาด และตรวจสอบการสะสม ของเศษตะกอนต่าง ๆ ในเส้นท่อระบายน้ำภายในโครงการฯ เป็นประจำ หากพบว่าถ้ามีปริมาณมากจะทำการลอกออก	-	รูปที่ 2-29 ถึงรูปที่ 2-31

รูปที่ 2-29 รางระบายน้ำบริเวณทางออกซอยร่วมฤดี

รูปที่ 2-30 รางระบายน้ำบริเวณทางออกถนนวิทย์

รูปที่ 2-31 รางระบายน้ำภายในพื้นที่โครงการฯ

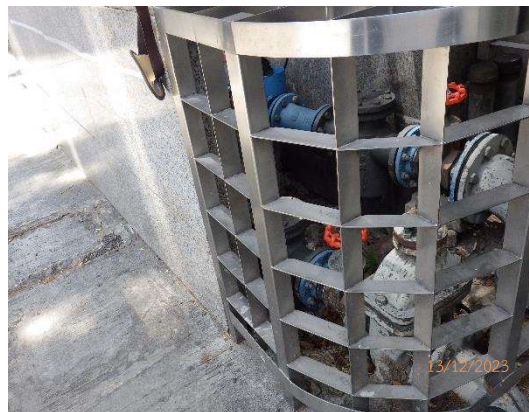
5. หมั่นตรวจสอบสภาพของแก้วควบคุมการระบายน้ำให้สภาพดี พร้อมใช้งานอยู่เสมอ	โครงการมีการดำเนินการตรวจสอบสภาพของแก้วควบคุมการ ระบายน้ำให้สภาพดีพร้อมใช้งานอยู่เสมอ	-	รูปที่ 2-32

รูปที่ 2-32 ระบบวาล์วของท่อน้ำภายในโครงการฯ

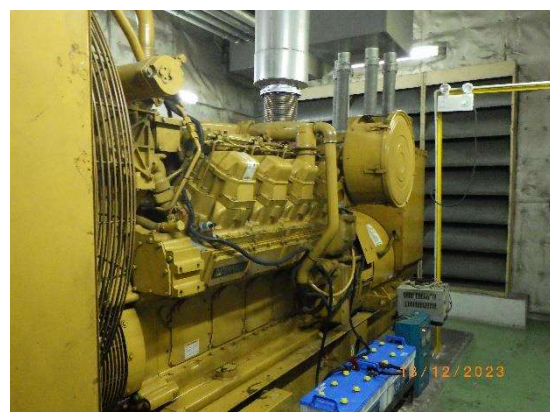
4. ตรวจสอบระบบไฟฟ้าสำรองให้ทำงานได้ตามที่กำหนด เมื่อเกิดเหตุการณฉุกเฉิน	โครงการมีการดำเนินการตรวจสอบระบบไฟฟ้าสำรองให้ทำงานได้ตามปกติ เมื่อเกิดเหตุการณฉุกเฉิน	-	รูปที่ 2-48

รูปที่ 2-48 ห้องเครื่องสำรองไฟ
