ผลการปฏิบัติตามมาตรการป้องกันและแก้ไขผลกระทบสิ่งแวดล้อม

ผลการปฏิบัติตามมาตรการป้องกันและแก้ไขผลกระทบสิ่งแวดล้อมของ โรงแรม คาร์ลตัน กรุงเทพฯ สุขุมวิท ระหว่างเดือนกรกฎาคม-ธันวาคม พ.ศ. 2566 ดำเนินการติดตามตรวจสอบการปฏิบัติตามมาตรการโดยบริษัท ยูโนเต็ด แอนนาลิสต์ แอนด์ เอ็นจิเนียริง คอนซัลแตนท์ จำกัด ในวันที่ 7 พฤศจิกายน พ.ศ. 2566 โดยสรุปผลการติดตามตรวจสอบไว้ดังตารางที่ 2-1

ตารางที่ 2-1 สรุปผลการปฏิบัติตามมาตรการป้องกันและแก้ไขผลกระทบสิ่งแวดล้อม โรงแรม คาร์ลตัน กรุงเทพฯ สุขุมวิท (ระยะดำเนินการ)
ระหว่างเดือนกรกฎาคม-ธันวาคม พ.ศ. 2566

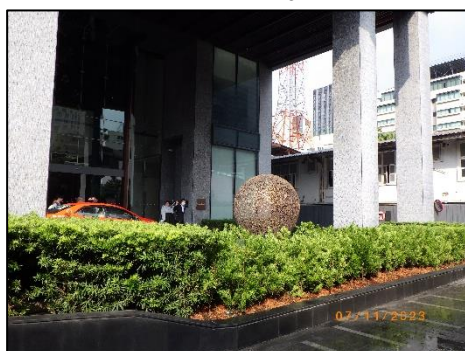
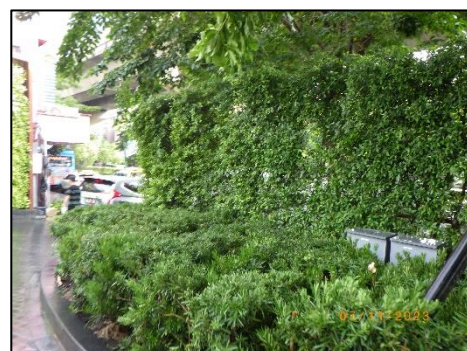
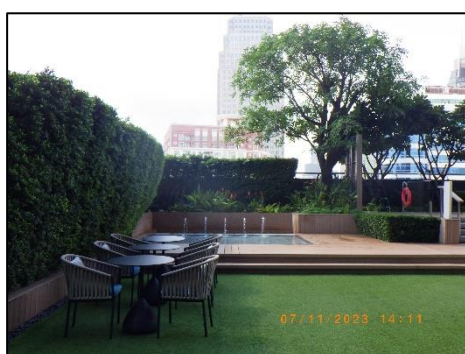
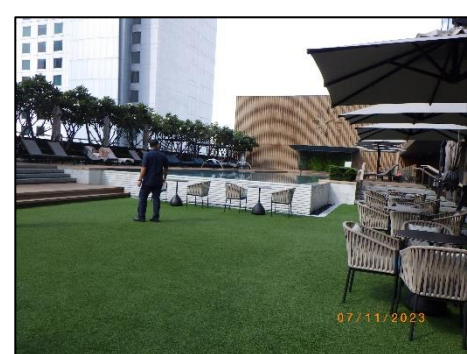
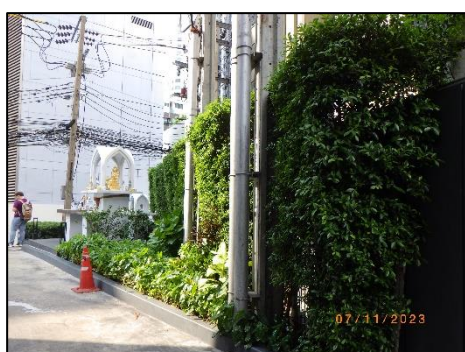
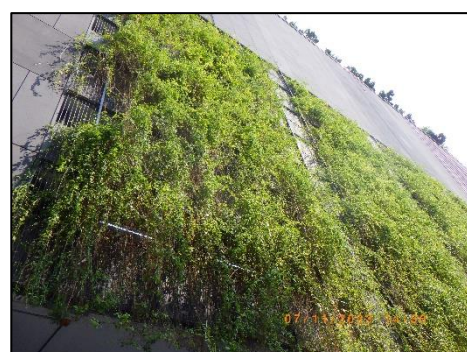
รูปที่ 2-6 พื้นที่สีเขียวในโครงการ

- จัดให้มีพื้นที่สีเขียวรวม 1,171 ตร.ม. บริเวณชั้นล่างและชั้น 9 คิดเป็น อัตราส่วนพื้นที่สีเขียวต่อคนในโครงการ 1.14 ตร.ม./คน	- ทางโครงการจัดให้มีพื้นที่สีเขียว บริเวณชั้นล่างและชั้น 10 ทั้งนี้ทาง โครงการได้มีการกำหนดหมายเลขชั้นขึ้นมาใหม่ ซึ่งไม่ตรงกับการ กำหนดชั้นตามเล่ม EIA	-	รูปที่ 2-6

พื้นที่สีเขียวบริเวณชั้นล่าง ด้านหน้าโครงการ

พื้นที่สีเขียวบริเวณชั้น 10

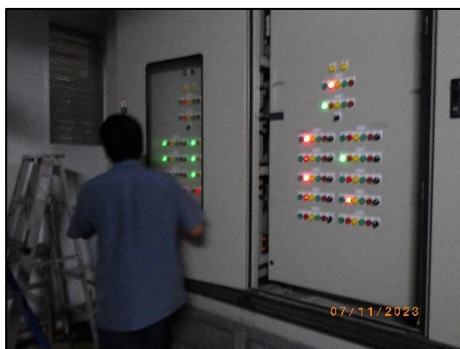
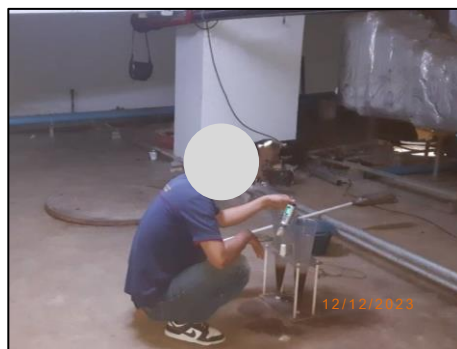
รูปที่ 2-7 เจ้าหน้าที่ดูแลระบบบำบัดน้ำเสีย

- จัดให้มีเจ้าหน้าที่ที่มีความเชี่ยวชาญในการดูแลระบบบำบัด ดูแลรักษาและควบคุมระบบบำบัดน้ำเสียของโครงการให้สามารถทำงานได้ต่อเนื่องและมีประสิทธิภาพ	- ทางโครงการได้จัดให้มีเจ้าหน้าที่ที่มีความเชี่ยวชาญด้านการดูแลระบบบำบัด ดูแลรักษาและควบคุมระบบบำบัดน้ำเสียของโครงการให้ทำงานได้ต่อเนื่องและมีประสิทธิภาพ	-	รูปที่ 2-7

เจ้าหน้าที่ดูแลระบบบำบัดน้ำเสียประจำโครงการ

บริษัทที่ปรึกษาดูแลระบบบำบัดน้ำเสีย

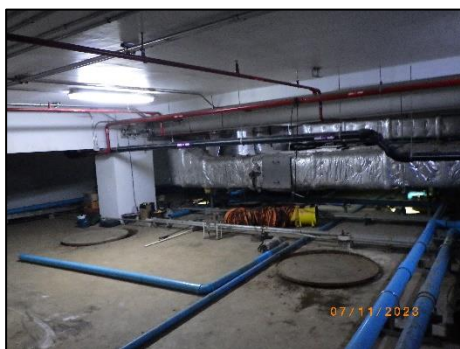
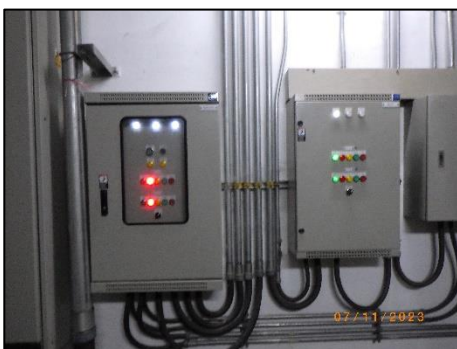
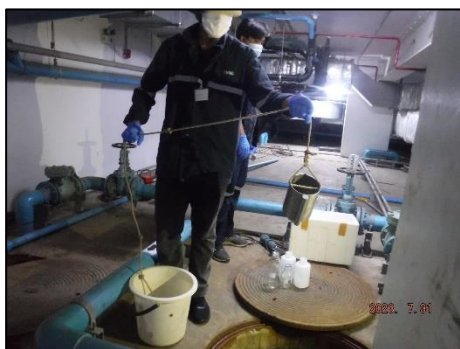
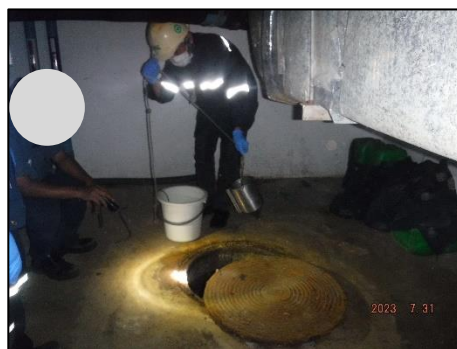
1.3 คุณภาพน้ำ	- โครงการจะใช้ระบบบำบัดน้ำเสียแบบตะกอนเร่ง (Activated Sludge) ซึ่งออกแบบให้รองรับปริมาณน้ำเสียได้ 400 ลบ.ม./วัน โดยประสิทธิภาพของระบบเท่ากับร้อยละ 92.3 บำบัดน้ำเสียจนได้น้ำทิ้งจากอาคารประเภท ก และจะมีค่า BOD ในน้ำทิ้งไม่เกิน 20 มก./ล	- ทางโครงการได้จัดให้มีการตรวจสอบคุณภาพน้ำทั้งก่อนและหลังออกจากระบบบำบัดน้ำเสียในเดือนกรกฎาคม และพฤศจิกายน พ.ศ. 2566 จำนวน 2 สถานี ได้แก่ บ่อปรับสภาพน้ำ และ บ่อน้ำใส ผลการวิเคราะห์พบว่าดัชนีส่วนใหญ่มีค่าอยู่ในมาตรฐานกำหนด ยกเว้น ดัชนีบีโอดี และสารแขวนลอย ของบ่อน้ำใสในเดือนกรกฎาคม พ.ศ. 2566 มีค่าไม่อยู่ในมาตรฐานกำหนด	-	ภาคผนวก ง1 รูปที่ 2-8

ระบบบำบัดน้ำเสีย

ตู้ควบคุมระบบบำบัดน้ำเสีย

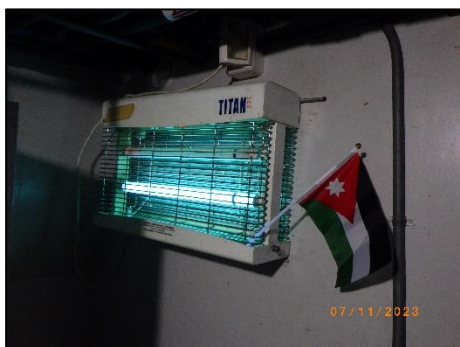
- ที่ทางเข้า-ออก ห้องพักมูลฝอยจะมีม่านพลาสติกเพื่อป้องกันแมลง	- ทางโครงการได้ติดตั้งเครื่องดักแมลง บริเวณประตูทางเข้า-ออก ห้องพักมูลฝอยทดแทนม่านป้องกันแมลง	-	รูปที่ 2-11

เครื่องดักแมลง

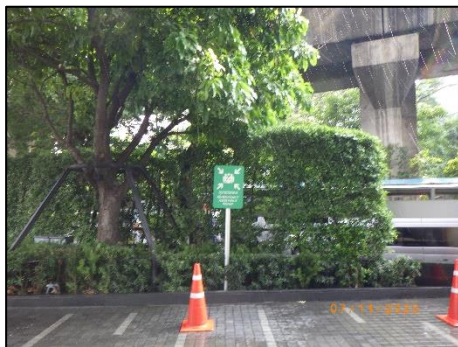
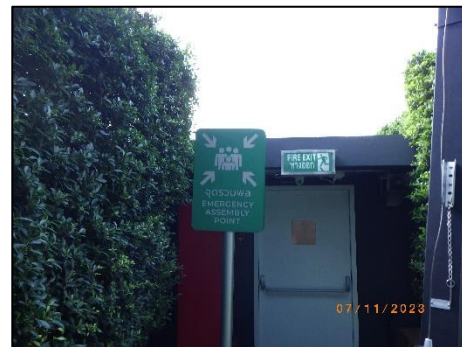
รูปที่ 2-14 จุดรวมพล

- จัดให้มีจุดรวมคนเบื้องต้นภายในโครงการ 2 จุด ได้แก่ บริเวณพื้นที่โล่งชั้น 9 และชั้นล่าง	- ทางโครงการได้จัดให้มีจุดรวมคนเบื้องต้นภายในโครงการ 2 จุด ได้แก่ บริเวณพื้นที่โล่งชั้น 10 และชั้นล่าง	-	รูปที่ 2-14

จุดรวมพลหน้าโครงการ

จุดรวมพลบริเวณสระว่ายน้ำชั้น 10

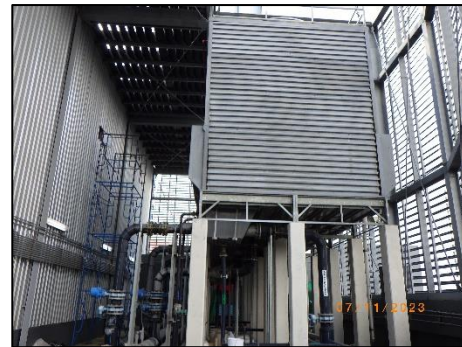
รูปที่ 2-22 การติดตามตรวจสอบคุณภาพน้ำจากห้องฝักเย็น

3.7 ระบบปรับอากาศและระบายอากาศ (ต่อ)	- ปฏิบัติตามมาตรการในการใช้งาน และดูแลรักษาห้องเย็น ตามข้อกำหนดในประกาศกรมอนามัย เพื่อป้องกันการแพร่กระจายของเชื้อลีสซีสเอนเสลา	- ทางโครงการจัดให้มีการตรวจสอบคุณภาพน้ำก่อนและหลังออกจากห้องเย็นทุก 6 เดือน ตลอดระยะเวลาดำเนินการ ในเดือนธันวาคม พ.ศ. 2566 ผลการติดตามตรวจสอบพบว่าคุณภาพน้ำหลังจากออกจากห้องเย็นมีค่าอยู่ในมาตรฐานกำหนด	-	ภาคผนวก ง2 รูปที่ 2-22
