บทที่ 2

ผลการปฏิบัติตามมาตรการป้องกันและแก้ไขผลกระทบสิ่งแวดล้อม ระยะดำเนินการ

**ตารางที่ 2-1 ผลการปฏิบัติตามมาตรการป้องกันและแก้ไขผลกระทบสิ่งแวดล้อม โครงการศุภาลัย ลอฟท์ สถานีตลาดพลู ระยะดำเนินการ บริษัท ศุภาลัย จำกัด (มหาชน)
ระหว่างเดือนกรกฎาคม-ธันวาคม พ.ศ. 2566**

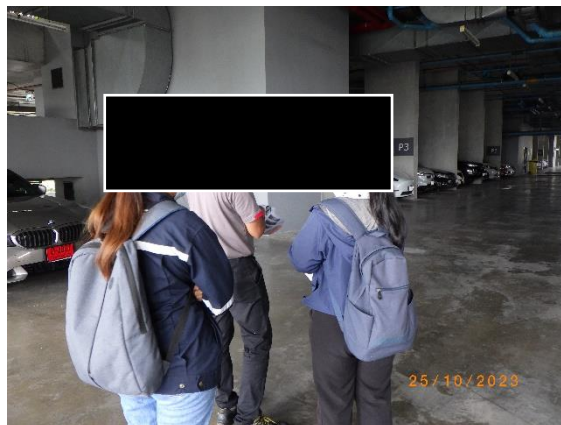
รูปที่ 2-1 การติดตามตรวจสอบการปฏิบัติตามมาตรการฯ ระหว่างเดือนกรกฎาคม-ธันวาคม พ.ศ. 2566
โดย Third party ร่วมกับนิติบุคคลอาคารชุด ของโครงการศูนย์ ลอฟท์ สถานีตลาดพลู

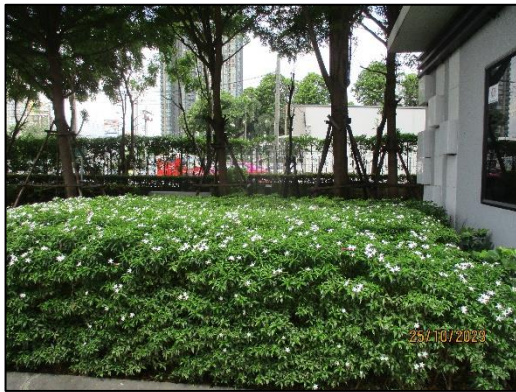
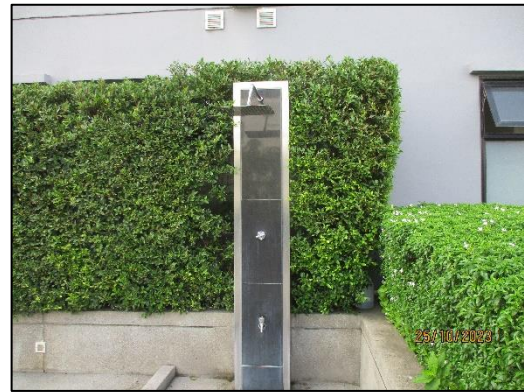
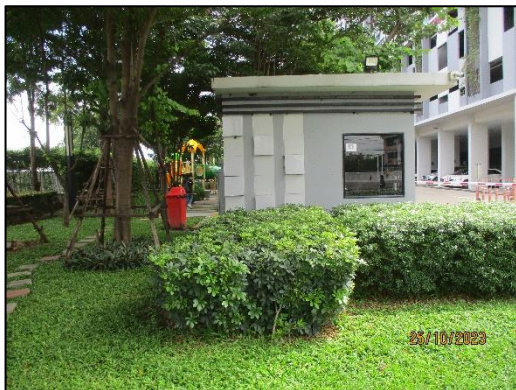
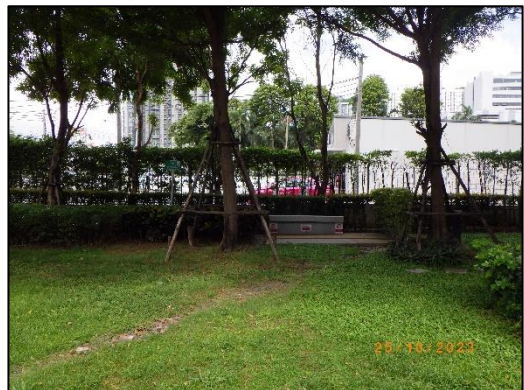
มาตรการป้องกันและแก้ไขผลกระทบสิ่งแวดล้อม	ผลการปฏิบัติตามมาตรการ	หลักฐานแสดงการปฏิบัติตามมาตรการฯ
1. ทรัพยากรสิ่งแวดล้อมทางกายภาพ		
1.1 ทรัพยากรดิน		
- ปลูกต้นไม้และหญ้าคลุมดินในบริเวณพื้นที่ว่างของโครงการเพื่อลดการชะหน้าดินโดยน้ำฝน	- โครงการฯ ดำเนินการปลูกต้นไม้ และหญ้าคลุมดินในบริเวณพื้นที่ว่าง และบริเวณอื่นๆ รอบโครงการ เพื่อลดการชะหน้าดินโดยน้ำฝน	รูปที่ 2-2 การปลูกต้นไม้และหญ้าคลุมดินบริเวณพื้นที่โครงการฯ

รูปที่ 2-2 การปลูกต้นไม้และหญ้าคลุมดินบริเวณพื้นที่โครงการฯ

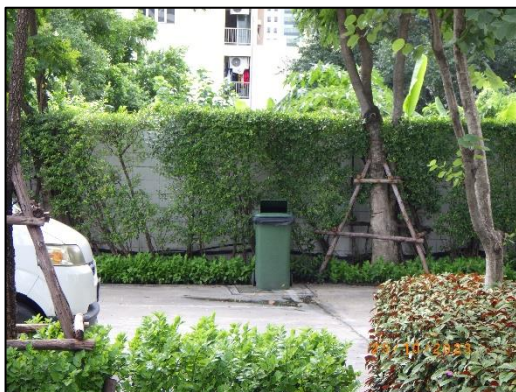
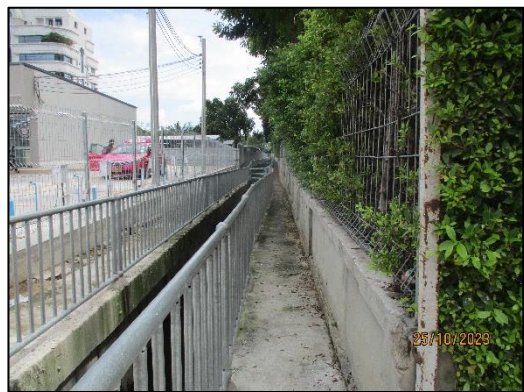
- จัดทำรั้วความสูงประมาณ 2.20 เมตร โดยรอบโครงการเพื่อกันแนวเขตที่ดิน และเป็นการลดการชะล้างหน้าดินไปยังพื้นที่ข้างเคียง โดยบริเวณด้านที่อยู่ติดริมน้ำทำเป็นรั้วด้านล่างที่บสูง 0.90 เมตร ด้านบนเป็นรั้วโปร่งสูง 1.20 เมตร	- โครงการฯ ดำเนินการจัดทำรั้วความสูงประมาณ 2.20 เมตร โดยรอบโครงการเพื่อกันแนวเขตที่ดิน และเป็นการลดการชะล้างหน้าดินไปยังพื้นที่ข้างเคียง โดยบริเวณด้านที่อยู่ติดริมน้ำทำเป็นรั้วด้านล่างที่บสูง 0.90 เมตร ด้านบนเป็นรั้วโปร่งสูง 1.20 เมตร	รูปที่ 2-3 แนวรั้วรอบโครงการฯ

แนวรั้วโครงการ (แบบทึบ)

แนวรั้วด้านติดริมน้ำ

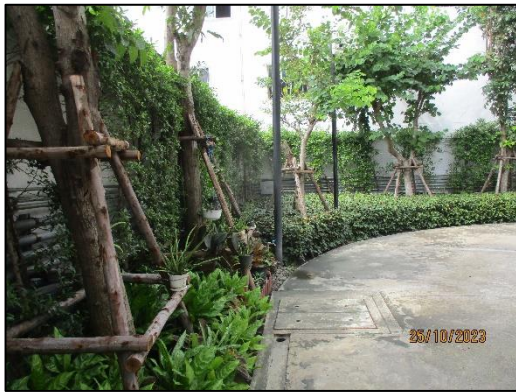
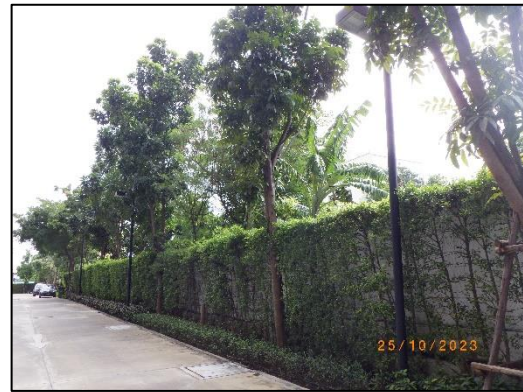
- ปลูกไม้ยืนต้นบริเวณแนวรั้วโครงการ เพื่อเป็นแนวกันชนและลดผลกระทบด้านมลพิษทางอากาศ และเสียงจากรถยนต์ในโครงการ	- โครงการฯ ดำเนินการปลูกไม้ยืนต้นบริเวณแนวรั้วโครงการ เพื่อเป็นแนวกันชนและลดผลกระทบด้านมลพิษทางอากาศ และเสียงจากรถยนต์ในโครงการ	รูปที่ 2-6 ต้นไม้บริเวณแนวรั้วของโครงการฯ

- ปลูกลำไยต้นตามแนวรั้วโครงการ	- โครงการฯ ดำเนินการจัดให้มีพื้นที่สีเขียว โดยปลูกลำไยต้นไว้รอบพื้นที่โครงการ เพื่อสร้างทัศนียภาพที่ดี พร้อมดูแลให้อยู่ในสภาพที่สวยงามสมบูรณ์อยู่เสมอ	รูปที่ 2-6 ต้นไม้บริเวณแนวรั้วของโครงการฯ

รูปที่ 2-6 การปลูกต้นไม้บริเวณแนวรั้วของโครงการฯ

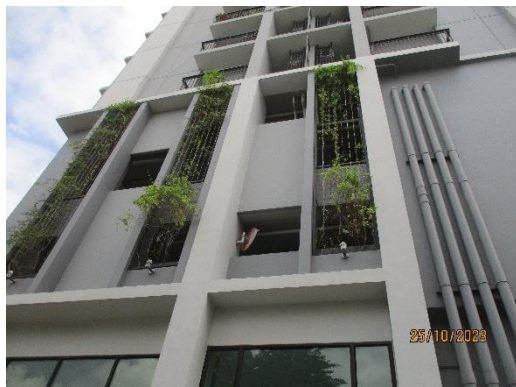
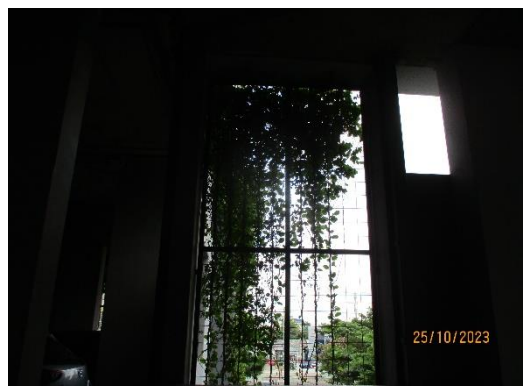
- ปลูกไม้เลื้อย (Green Wall) บริเวณชั้นจอดรถ เพื่อช่วยลดความร้อน และมลภาวะจากรถยนต์	- โครงการฯ ดำเนินการปลูกไม้เลื้อย (Green Wall) บริเวณชั้นจอดรถ เพื่อช่วยลดความร้อน และมลภาวะจากรถยนต์	รูปที่ 2-7 ไม้เลื้อย (Green Wall) บริเวณชั้นจอดรถ

- จัดให้มีพื้นที่ปลูกไม้เลื้อย (Green Wall) บนอาคารจอดรถ เพื่อปรับภูมิทัศน์บริเวณชั้นจอดรถและช่วยลดมลภาวะที่เกิดจากรถยนต์ในโครงการ	- โครงการฯ ดำเนินการปลูกไม้เลื้อย (Green Wall) บริเวณอาคารจอดรถ เพื่อปรับภูมิทัศน์บริเวณชั้นจอดรถ และช่วยลดมลภาวะที่เกิดจากรถยนต์ในโครงการฯ	รูปที่ 2-7 ไม้เลื้อย (Green Wall) บริเวณชั้นจอดรถ

รูปที่ 2-7 การปลูกไม้เลื้อย (Green Wall) บริเวณชั้นจอดรถ

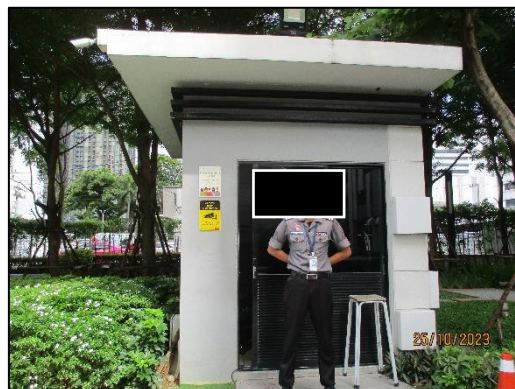
3.2 การคมนาคมและการจราจร - ทำสัญลักษณ์ทิศทางจราจรบนพื้นทางแต่ละบริเวณให้เห็นชัดเจนไม่ก่อให้เกิดความสับสนต่อผู้ขับขี่ - ติดตั้งป้ายสัญญาณไฟกระพริบบริเวณทางเข้า-ออก เพื่อเป็นจุดสังเกต	- โครงการฯ ดำเนินการจัดทำมีสัญลักษณ์ทิศทางจราจรบนพื้นถนน เพื่อไม่ก่อให้เกิดความสับสนต่อผู้ขับขี่ - โครงการฯ ดำเนินการจัดให้มีเจ้าหน้าที่รักษาความปลอดภัยคอยอำนวยความสะดวก บริเวณทางเข้า-ออกพื้นที่โครงการฯ และทุกชั้นของอาคารจอดรถ เพื่อควบคุมและแนะนำเกี่ยวกับการจราจรภายในพื้นที่โครงการฯ ปัจจุบันโครงการฯ อยู่ในระหว่างจัดหา-จัดซื้อป้ายสัญลักษณ์จราจรต่างๆ เพื่อลดการเกิดอุบัติเหตุที่อาจเกิดขึ้น	รูปที่ 2-17 สัญลักษณ์ทิศทางจราจรบนพื้นถนน รูปที่ 2-8 เจ้าหน้าที่รักษาความปลอดภัยของโครงการฯ

- ติดตั้งป้ายเตือนผู้ขับขี่ไม่ให้เปิดไฟสูง	- โครงการฯ ดำเนินการจัดให้มีเจ้าหน้าที่รักษาความปลอดภัยคอยอำนวยความสะดวก บริเวณทางเข้า-ออกพื้นที่โครงการฯ และทุกชั้นของอาคารจอดรถ เพื่อควบคุมและแนะนำเกี่ยวกับการจราจรภายในพื้นที่โครงการฯ	รูปที่ 2-8 เจ้าหน้าที่รักษาความปลอดภัยของโครงการฯ

- จัดให้มีเจ้าหน้าที่ควบคุมและอำนวยความสะดวกบริเวณทางเข้า-ออกรถยนต์ ตลอด 24 ชั่วโมง เพื่อป้องกันไม่ให้เกิดการจราจรติดขัดจากการเลี้ยวรถเข้าออก	- โครงการฯ ดำเนินการจัดให้มีเจ้าหน้าที่รักษาความปลอดภัยคอยดูแลอำนวยความสะดวกบริเวณทางเข้า-ออกรถยนต์ตลอด 24 ชั่วโมง	รูปที่ 2-8 เจ้าหน้าที่รักษาความปลอดภัยของโครงการฯ

รูปที่ 2-8 เจ้าหน้าที่รักษาความปลอดภัยบริเวณทางเข้า-ออกของโครงการฯ

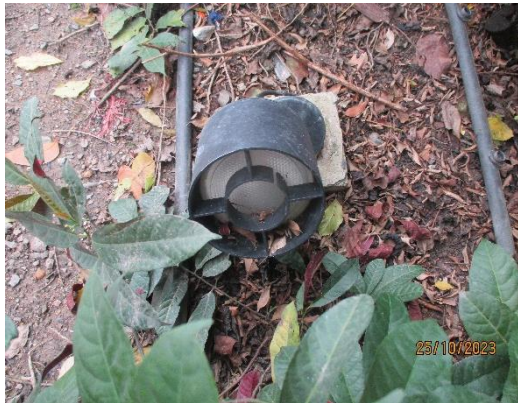
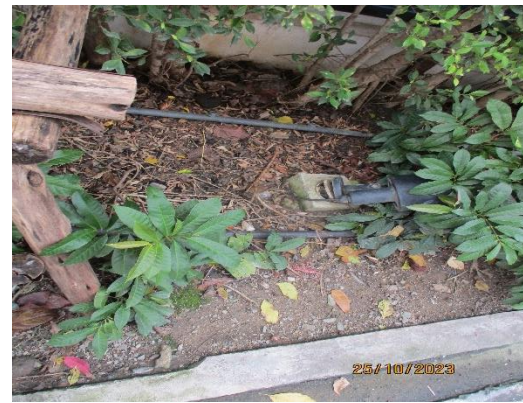
- น้ำเสียที่ผ่านการบำบัดจากระบบตะกอนเร่ง ส่วนหนึ่งจะนำมาใช้รดต้นไม้ในโครงการ	- โครงการฯ จัดให้มีระบบหมุนเวียนน้ำเสียที่ผ่านการบำบัดแล้วบางส่วน กลับมาใช้รดน้ำต้นไม้ภายในโครงการฯ บริเวณชั้นล่าง	รูปที่ 2-14 การนำน้ำเสียที่ผ่านการบำบัดแล้ว มารดน้ำต้นไม้

รูปที่ 2-14 การนำน้ำเสียที่ผ่านการบำบัดแล้วมาใช้รดน้ำต้นไม้ภายในพื้นที่โครงการฯ

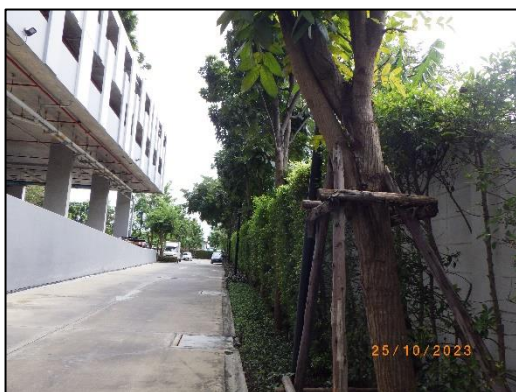
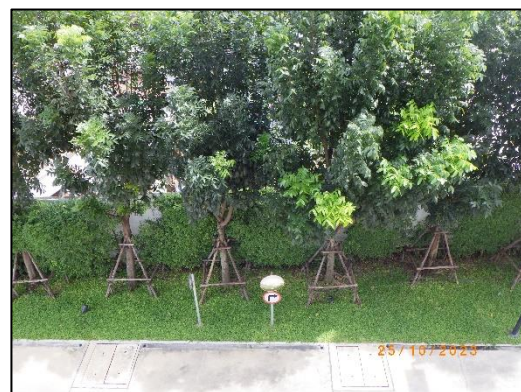
2. ทรัพยากรสิ่งแวดล้อมทางชีวภาพ		
- ประชาสัมพันธ์ผู้พักอาศัยในโครงการไม่ให้ทิ้งเศษขยะลงในแหล่งน้ำสาธารณะ	- โครงการฯ ดำเนินการประชาสัมพันธ์ให้ผู้พักอาศัยในโครงการฯ ห้ามทิ้งเศษขยะลงในแหล่งน้ำสาธารณะ และได้ทำการปลูกต้นไม้ริมรั้วให้เป็นแนวกันเขตด้านฝั่งคลองสาธารณะติดโครงการ	รูปที่ 2-3 แนวต้นไม้ริมรั้วด้านฝั่งคลองสาธารณะติดโครงการฯ

รูปที่ 2-16 แนวต้นไม้ริมรั้วด้านฝั่งคลองสาธารณะติดโครงการฯ

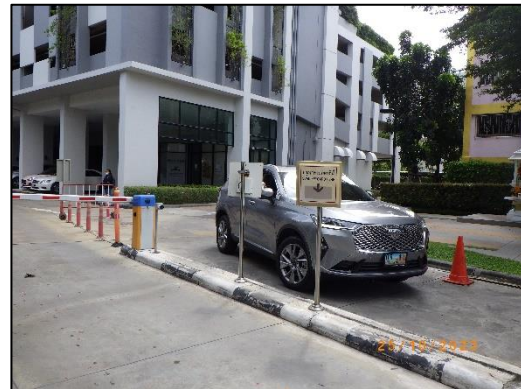
- กำหนดให้เฉพาะรถของผู้พักอาศัยในโครงการสามารถเข้า-ออกได้สะดวก โดยไม่ต้องมีการแลกบัตรเข้า-ออก เช่น ทำไม้กั้นอัตโนมัติ การติดสติ๊กเกอร์ หรือ คีย์การ์ด	- โครงการฯ ได้อำนวยความสะดวกให้แก่ผู้พักอาศัยในโครงการฯ โดยทำไม้กั้นอัตโนมัติ ซึ่งสามารถใช้คีย์การ์ด แทนเพื่อนำรถเข้า-ออกโครงการฯ ได้อย่างสะดวก โดยไม่ต้องแลกบัตรเข้า-ออกโครงการ	รูปที่ 2-19 ระบบควบคุมการเข้า-ออกยานพาหนะ ด้วยคีย์การ์ด และไม้กั้นอัตโนมัติ

รูปที่ 2-19 ระบบควบคุมการเข้า-ออกยานพาหนะ
ด้วยคีย์การ์ด และไม้กั้นอัตโนมัติ

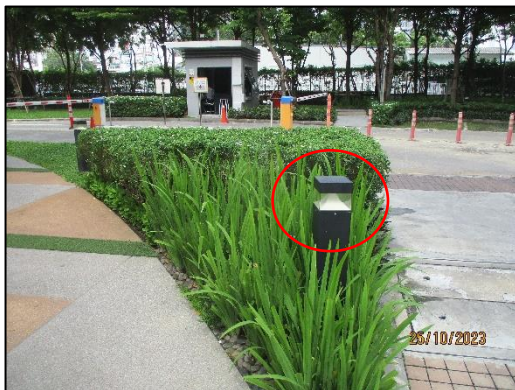
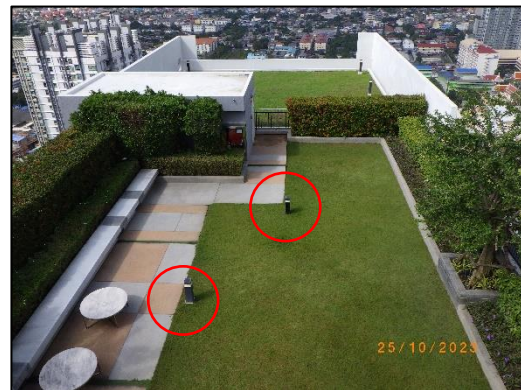
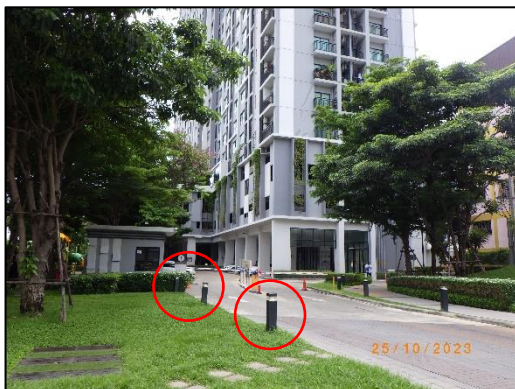
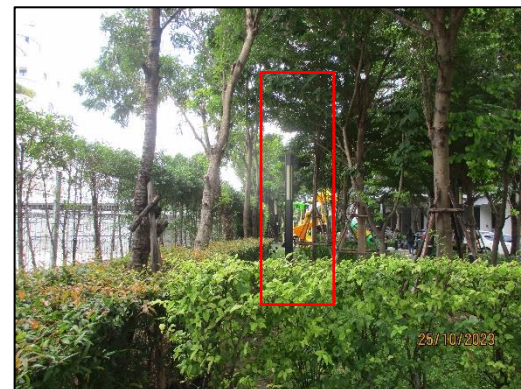
- ติดตั้งไฟส่องสว่างบริเวณทางเข้า-ออก และพื้นที่โดยรอบโครงการ เพื่อความปลอดภัยและอำนวยความสะดวกแก่คนเดินเท้า และรถที่เข้า-ออก	- โครงการฯ ดำเนินการติดตั้งไฟส่องสว่างบริเวณทางเข้า-ออก และพื้นที่โดยรอบโครงการฯ เพื่อความปลอดภัยและอำนวยความสะดวกแก่คนเดินเท้า และรถที่เข้า-ออก	รูปที่ 2-21 ไฟส่องสว่างบริเวณทางเข้า-ออก และพื้นที่โดยรอบโครงการฯ

รูปที่ 2-21 ไฟส่องสว่างโดยรอบพื้นที่โครงการฯ

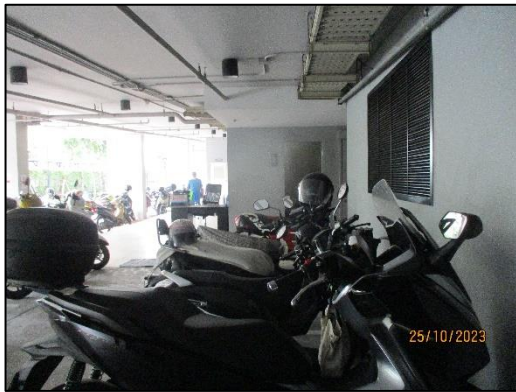
- จัดให้มีที่จอดรถจักรยานและที่จอดรถจักรยานยนต์ในโครงการ	- โครงการฯ ดำเนินการจัดให้มีพื้นที่จอดรถจักรยานและรถจักรยานยนต์ภายในพื้นที่โครงการฯ เพียงพอตามข้อกำหนดของกฎกระทรวง ฉบับที่ 55 (พ.ศ. 2544)	รูปที่ 2-22 พื้นที่จอดรถจักรยานและรถจักรยานยนต์

รูปที่ 2-22 พื้นที่จอดรถจักรยาน และรถจักรยานยนต์

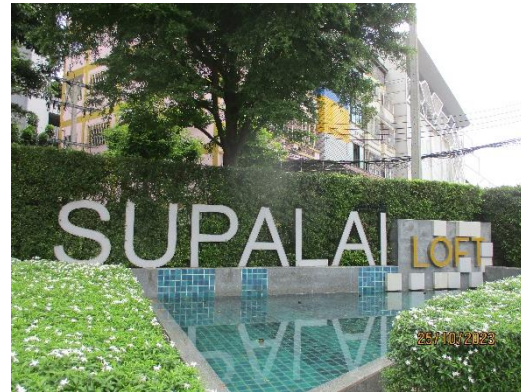
มาตรการป้องกันและแก้ไขผลกระทบสิ่งแวดล้อม	ผลการปฏิบัติตามมาตรการ	หลักฐานแสดงการปฏิบัติตามมาตรการฯ
3.2 การคมนาคมและการจราจร (ต่อ) - จัดให้มีป้ายชื่อโครงการ และลูกศรทางเข้า-ออกจากพื้นที่โครงการ อย่างเด่นชัด	- โครงการฯ ดำเนินการจัดให้มีป้ายชื่อโครงการฯ บริเวณด้านหน้าโครงการฯ และสัญลักษณ์ทางเข้า-ออกพื้นที่โครงการฯ อย่างเห็นได้ชัดเจน	รูปที่ 2-23 ป้ายชื่อโครงการฯ

รูปที่ 2-23 ป้ายชื่อโครงการฯ

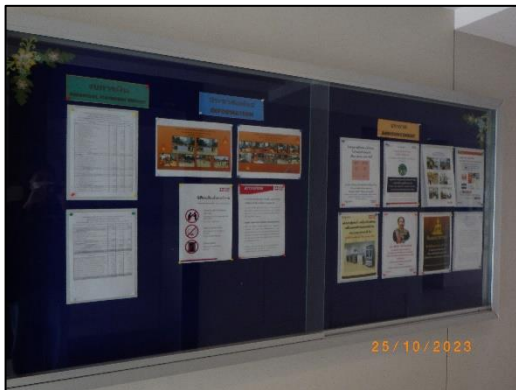
- ประชาสัมพันธ์ให้ผู้พักอาศัยใช้รถด้วยความระมัดระวัง โดยเฉพาะการเข้า-ออกโครงการ และรณรงค์ให้ใช้บริการรถรับจ้างสาธารณะ เพื่อลดปริมาณการใช้รถยนต์ส่วนบุคคล	- โครงการฯ ดำเนินการประชาสัมพันธ์ให้ผู้พักอาศัยใช้รถด้วยความระมัดระวัง โดยเฉพาะการเข้า-ออกโครงการฯ และรณรงค์ให้ใช้บริการรถรับจ้างสาธารณะ เพื่อลดปริมาณการใช้รถยนต์ส่วนบุคคล	เอกสารแนบที่ 6 ตัวอย่างเอกสารประชาสัมพันธ์ข้อมูลข่าวสารต่างๆ ของโครงการฯ รูปที่ 2-24 บอร์ดประชาสัมพันธ์ข้อมูลข่าวสารต่างๆ ของโครงการฯ

รูปที่ 2-24 บอร์ดประชาสัมพันธ์ข้อมูลข่าวสารต่างๆ
ของโครงการฯ

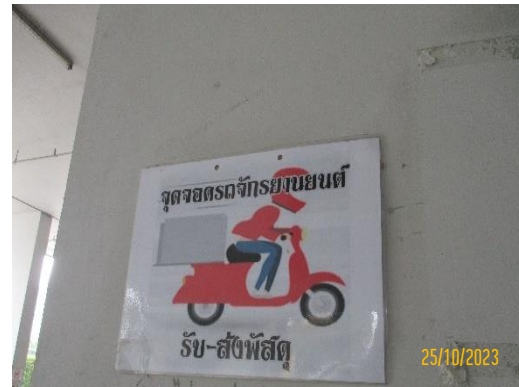
- จัดให้มีที่จอดรถรับจ้างสาธารณะ (แท็กซี่) เข้ามารับส่งผู้โดยสารภายในโครงการ ไม่น้อยกว่า 5 คัน พร้อมติดตั้งสัญญาณไฟพร้อมป้ายสำหรับเรียกรถรับจ้างสาธารณะให้เข้ามาภายในพื้นที่โครงการ	- ปัจจุบันทางโครงการฯ ไม่ได้จัดให้มีที่จอดรถสำหรับรถรับจ้างสาธารณะ (แท็กซี่) เข้ามารับส่งผู้โดยสารภายในโครงการฯ โดยเฉพาะ แต่สามารถจอดรับ-ส่งผู้โดยสารได้บริเวณห้องรับรองส่วนกลางด้านหน้าโครงการฯ	รูปที่ 2-25 จุดจอดรถรับ-ส่งของโครงการฯ

รูปที่ 2-25 จุดจอดรถรับ-ส่งของโครงการฯ

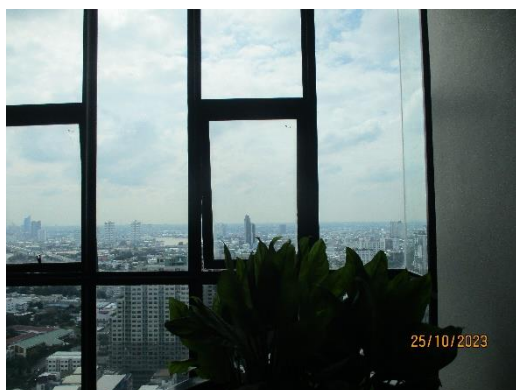
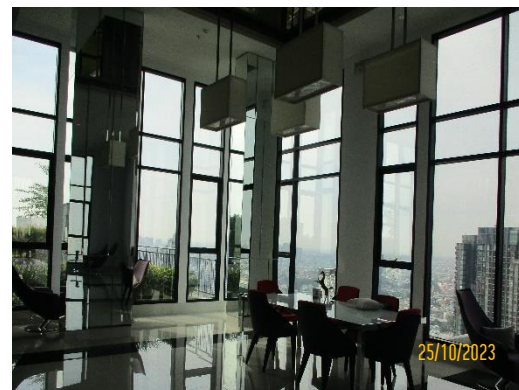
- การออกแบบอาคารและติดตั้งวัสดุอุปกรณ์ต่างๆ ภายในอาคารเพื่อส่งเสริมการอนุรักษ์พลังงาน เช่น ออกแบบให้มีช่องเปิดภายในอาคารเพื่อให้สามารถใช้แสงสว่างจากดวงอาทิตย์และการระบายอากาศตามธรรมชาติ ใช้หลอด LED แยกสวิตช์ควบคุมไฟฟ้าส่องสว่างเป็นสัดส่วน เพื่อสามารถปิดเปิดใช้งานได้ตามความจำเป็น เป็นต้น	- โครงการฯ เลือกใช้อุปกรณ์ที่ประหยัดพลังงาน และมีการออกแบบอาคารโดยจัดให้มีช่องเปิดภายในอาคาร การติดกระจกใส เพื่อให้สามารถใช้แสงสว่างจากดวงอาทิตย์ และการระบายอากาศโดยวิธีธรรมชาติ เพื่อส่งเสริมการอนุรักษ์พลังงาน	รูปที่ 2-26 การออกแบบอาคาร เพื่อลดการใช้พลังงาน

มาตรการป้องกันและแก้ไขผลกระทบสิ่งแวดล้อม	ผลการปฏิบัติตามมาตรการ	หลักฐานแสดงการปฏิบัติตามมาตรการฯ
3.5 การอนุรักษ์พลังงาน มาตรการที่เจ้าของโครงการปฏิบัติ - การออกแบบและวางผังโครงการ ออกแบบให้แต่ละชั้นมีพื้นที่รับแสงสว่างจากภายนอก เพื่อลดการใช้พลังงานไฟฟ้าสำหรับการให้แสงสว่าง รวมถึงการจัดให้มีการระบายอากาศโดยวิธีธรรมชาติให้มากที่สุด เช่น การจัดให้มีระเบียงด้านหลังห้องพักอาศัย มีการปลูกไม้ยืนต้นเพิ่มความร่มรื่น เพิ่มความเย็นให้กับบรรยากาศและลดการใช้เครื่องปรับอากาศ	- โครงการฯ ดำเนินการออกแบบอาคารแต่ละชั้นให้มีการระบายอากาศด้วยวิธีทางธรรมชาติเป็นไปตามที่ พรบ. ควบคุมอาคารกำหนดให้มีพื้นที่ช่องเปิดที่เปิดออกสู่ภายนอกอาคารได้ไม่น้อยกว่าร้อยละ 10 ของพื้นที่ห้องพักอาศัย และห้องนํ้าภายในห้องชุด โดยได้จัดให้มีการระบายอากาศผ่านทางระเบียงด้านหลังของห้องทุกห้อง นอกจากนี้ยังมีการติดตั้งกระจกใสบริเวณพื้นที่ส่วนกลางของอาคารเพื่อรับแสงสว่างจากภายนอก เพื่อเป็นการลดการใช้พลังงานจากไฟฟ้าและมีการปลูกไม้ยืนต้นเพิ่มความร่มรื่น และเป็นพื้นที่สีเขียวของโครงการฯ	รูปที่ 2-5 พื้นที่สีเขียวของโครงการฯ รูปที่ 2-26 การออกแบบอาคาร เพื่อลดการใช้พลังงาน

- มีมาตรการเสริมอื่นๆ ที่นำมาปรับปรุงการใช้พลังงานส่วนกลางอย่างประหยัด เช่น ควบคุมการปิดไฟแสงสว่างที่ไม่จำเป็น	- โครงการฯ ดำเนินการออกแบบอาคารแต่ละชั้นให้มีการระบายอากาศด้วยวิธีทางธรรมชาติเป็นไปตามที่ พรบ. ควบคุมอาคารกำหนดให้มีพื้นที่ช่องเปิดที่เปิดออกสู่ภายนอกอาคารได้ไม่น้อยกว่าร้อยละ 10 ของพื้นที่ห้องพักอาศัย และห้องน้ำภายในห้องชุด โดยได้จัดให้มีการระบายอากาศผ่านทางระเบียงด้านหลังของห้องทุกห้อง นอกจากนี้ยังมีการติดตั้งกระจกใสบริเวณพื้นที่ส่วนกลางของอาคารเพื่อรับแสงสว่างจากภายนอก เพื่อเป็นการลดการใช้พลังงานจากไฟฟ้าและมีการปลูกไม้ยืนต้นเพิ่มความร่มรื่น และเป็นพื้นที่สีเขียวของโครงการฯ	รูปที่ 2-26 การออกแบบอาคาร เพื่อลดการใช้พลังงาน

ช่องเปิดสำหรับระบายอากาศ

ติดตั้งกระจกใส

รูปที่ 2-26 การออกแบบอาคาร เพื่อลดการใช้พลังงาน

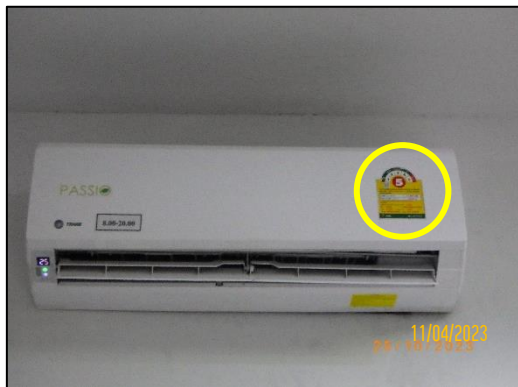
- รมรณรงค์ ส่งเสริมให้ผู้พักอาศัยมีความเข้าใจในวิธีการและประโยชน์จากการประหยัดพลังงาน เช่น ปิดไฟฟ้าในช่วงเวลาพักกลางวัน (สำนักงาน) ปรับตั้งอุณหภูมิเครื่องปรับอากาศให้เหมาะสม เป็นต้น	- โครงการฯ ดำเนินการมีการประชาสัมพันธ์ในเรื่องการประหยัดไฟ และรณรงค์ส่งเสริมให้ผู้พักอาศัยมีความเข้าใจในวิธีการและประโยชน์จากการประหยัดพลังงาน เช่น การใช้เครื่องใช้ไฟฟ้าที่มีสัญลักษณ์ประหยัดไฟเบอร์ 5 เป็นต้น	เอกสารแนบที่ 9 การประชาสัมพันธ์ด้านการประหยัดพลังงานของโครงการฯ รูปที่ 2-27 เครื่องใช้ไฟฟ้าที่ประหยัดพลังงาน

- เลือกใช้อุปกรณ์/เครื่องใช้ไฟฟ้าที่ประหยัดพลังงาน	- โครงการฯ ได้พิจารณาเลือกใช้อุปกรณ์ และเครื่องใช้ไฟฟ้าที่ประหยัดพลังงาน	รูปที่ 2-27 เครื่องใช้ไฟฟ้าที่ประหยัดพลังงาน

- ไม่ใช้สาร CFC เป็นสารทำความเย็นในเครื่องปรับอากาศ	- โครงการฯ ไม่มีการใช้สาร CFC เป็นสารทำความเย็นในเครื่องปรับอากาศ	-
- ใช้หลอดไฟประหยัดพลังงาน เช่น หลอด LED	- โครงการฯ ได้พิจารณาเลือกใช้หลอดไฟแบบ LED เพื่อช่วยในการประหยัดพลังงาน	รูปที่ 2-27 เครื่องใช้ไฟฟ้าที่ประหยัดพลังงาน

รูปที่ 2-27 เครื่องใช้ไฟฟ้าที่ประหยัดพลังงาน

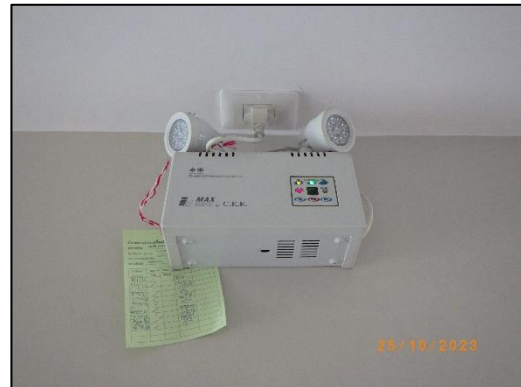
- ติดตั้งไฟฟ้าสำรองสำหรับใช้งานในกรณีฉุกเฉิน	- โครงการฯ ดำเนินการติดตั้งไฟฟ้าสำรองสำหรับใช้งานในกรณีฉุกเฉิน บริเวณทางเดินหนีไฟ และจุดต่างๆ ของโครงการฯ	รูปที่ 2-28 อุปกรณ์ไฟฟ้าสำรอง

รูปที่ 2-28 อุปกรณ์ไฟฟ้าสำรอง

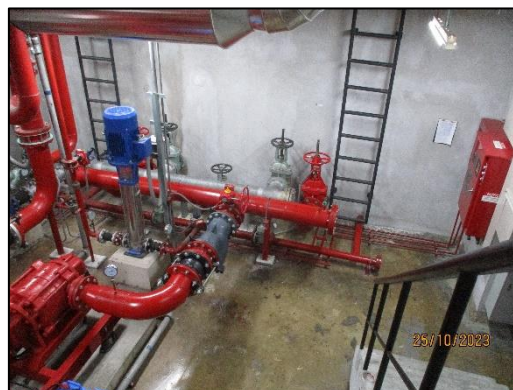
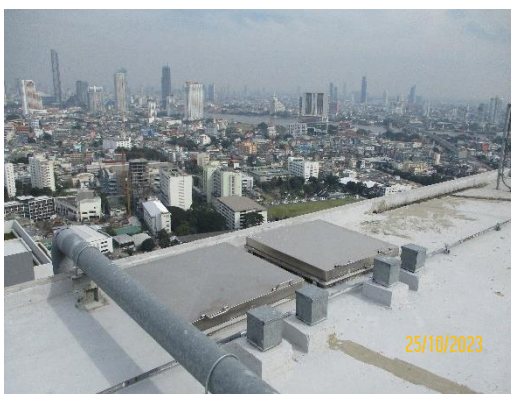
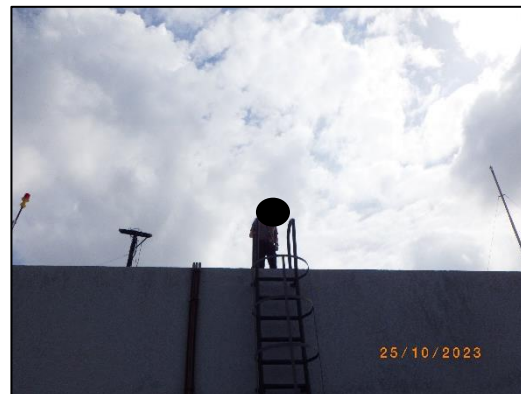
- จัดให้มีถังเก็บน้ำใต้ดิน 2 ถัง ปริมาตรรวม 753 ลูกบาศก์เมตร และถังเก็บน้ำบนดาดฟ้า ขนาด 150 ลูกบาศก์เมตร รวมปริมาณน้ำสำรอง เท่ากับ 887.33 ลูกบาศก์เมตร	- โครงการฯ ดำเนินการจัดให้มีถังเก็บน้ำใต้ดิน 2 ถัง ปริมาตรรวม 753 ลูกบาศก์เมตร และถังเก็บน้ำบนดาดฟ้า ขนาด 150 ลูกบาศก์เมตร ซึ่งเพียงพอตามที่กฎหมายกำหนด	รูปที่ 2-29 ถังเก็บน้ำสำรองของโครงการฯ

ถังเก็บน้ำสำรอง (ใต้ดิน)

ถังเก็บน้ำสำรอง (ดาดฟ้า)

รูปที่ 2-29 ถังเก็บน้ำสำรองของโครงการฯ

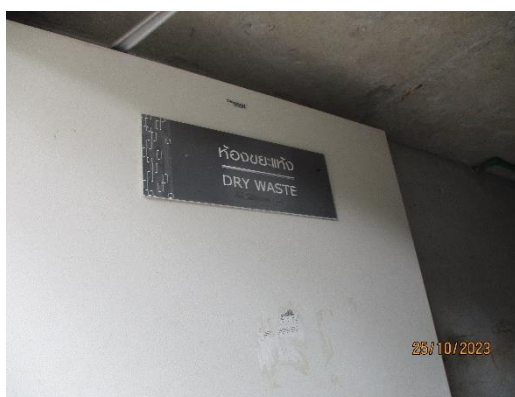
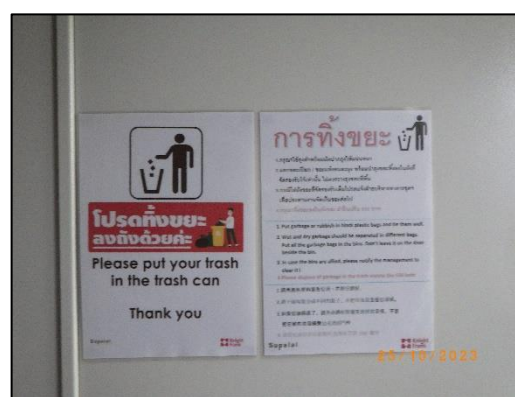
รูปที่ 2-31 ห้องพักขยะของส่วนพักอาศัย

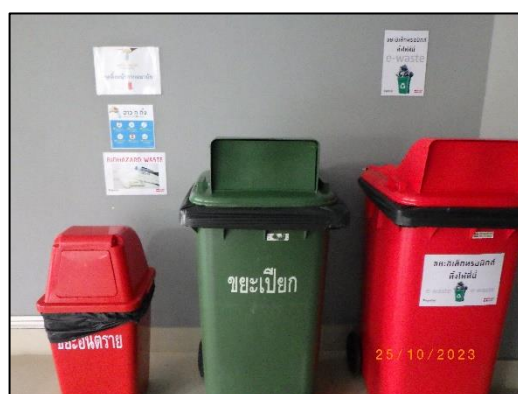
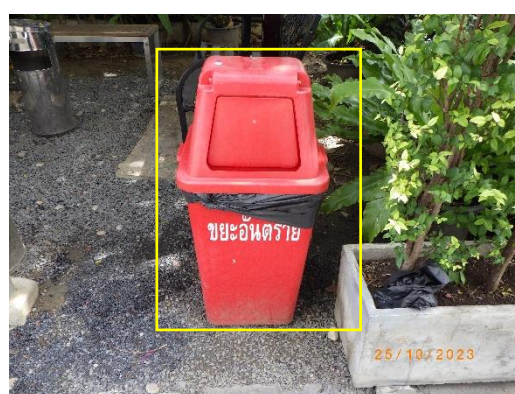
รูปที่ 2-33 ภาพขณะรองรับขยะมูลฝอยแบบแยกประเภทโดยรอบพื้นที่โครงการฯ

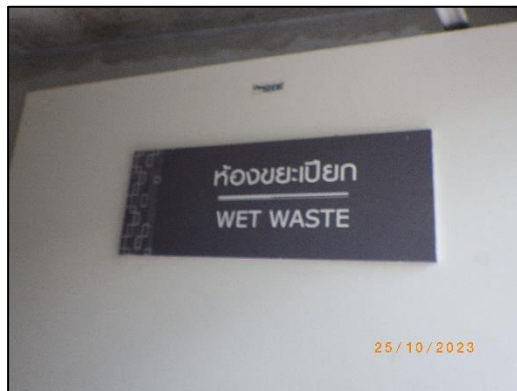
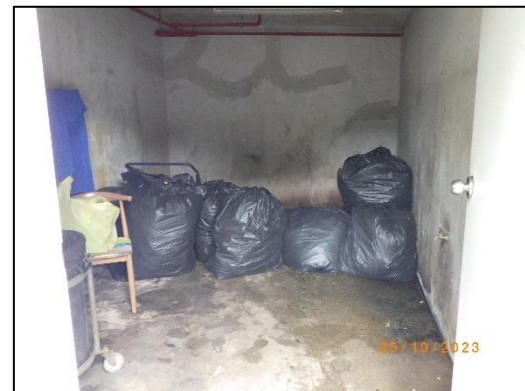
รูปที่ 2-34 ห้องพักขยะรวมของอาคาร

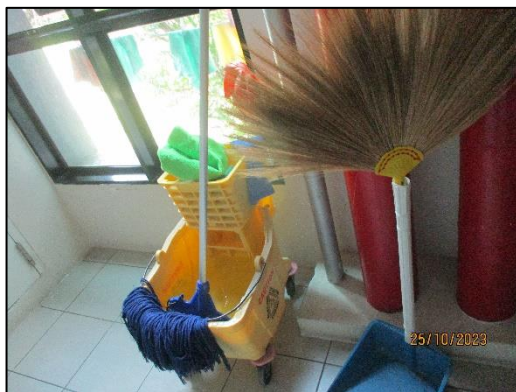
รูปที่ 2-35 อุปกรณ์ทำความสะอาด และอุปกรณ์ป้องกันต่างๆ ของพนักงานทำความสะอาด

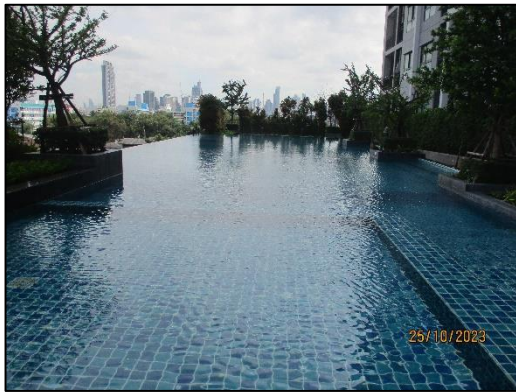
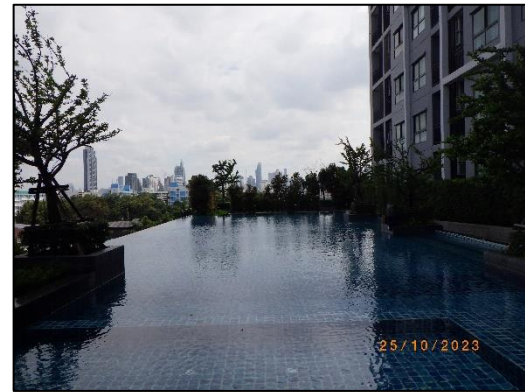
รูปที่ 2-37 สระว่ายน้ำของโครงการฯ

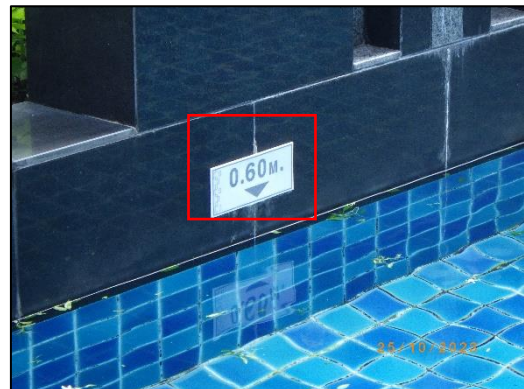
รูปที่ 2-39 ป้ายบอกความลึกสระว่ายน้ำ

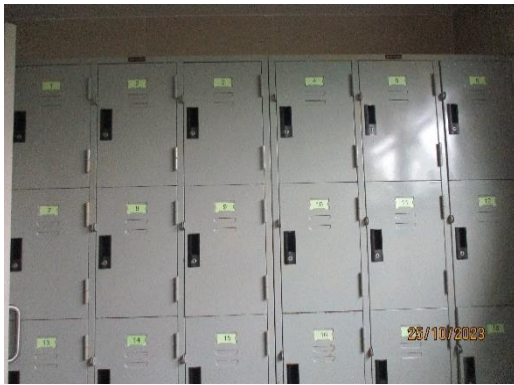
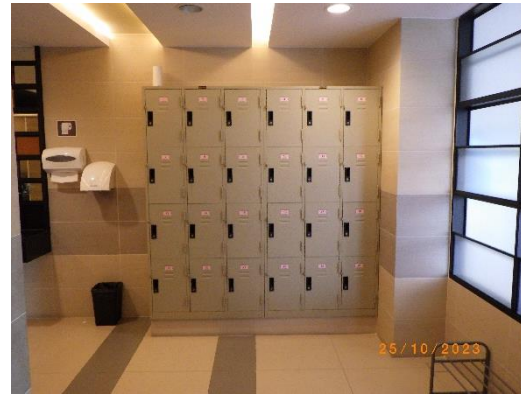
รูปที่ 2-41 ห้องเปลี่ยนเสื้อผ้า และตู้เก็บสิ่งของ

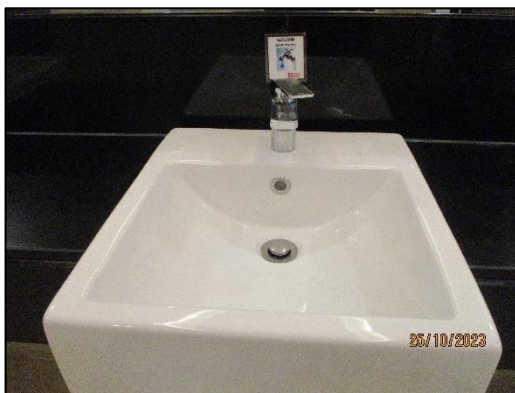
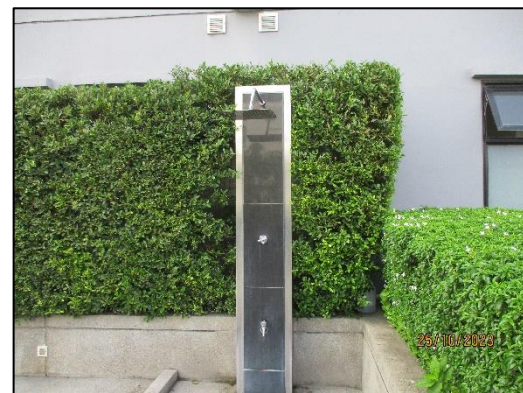
รูปที่ 2-42 อ่างล้างมือ และพื้นที่ล้างตัว

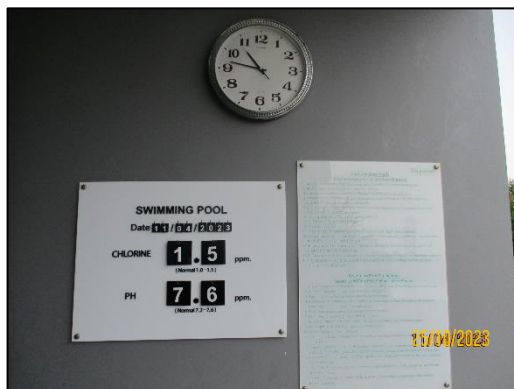
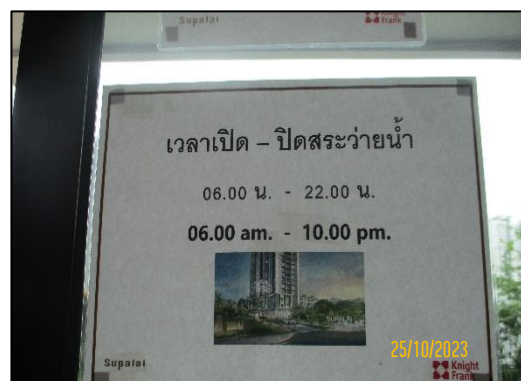
รูปที่ 2-43 ป้ายแสดงข้อปฏิบัติการใช้สระว่ายน้ำ

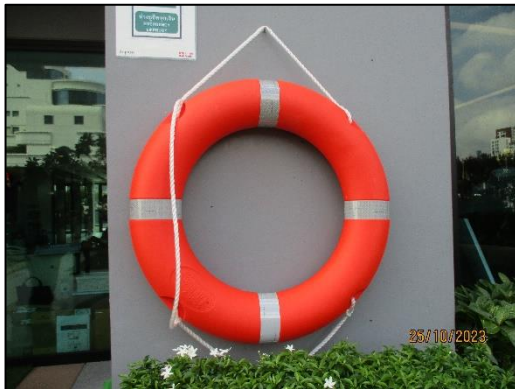
รูปที่ 2-44 ห่วงชูชีพ

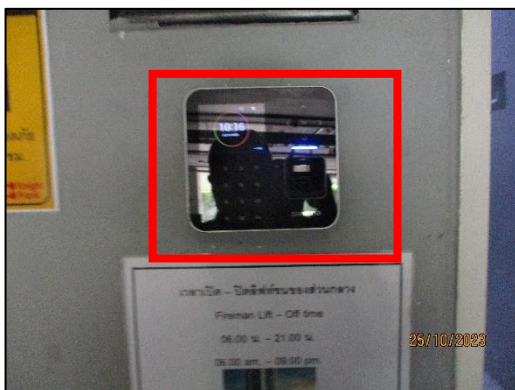
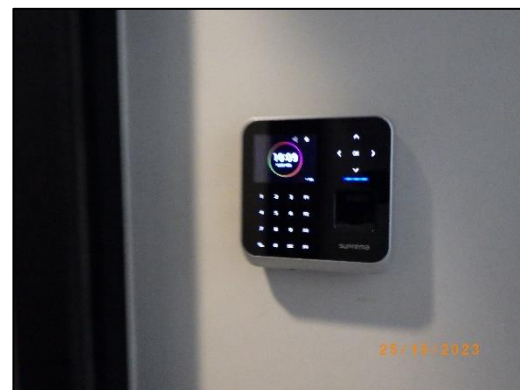
รูปที่ 2-47 เครื่องสแกนนิ้วมือ (Finger Scan) ก่อนเข้าอาคาร

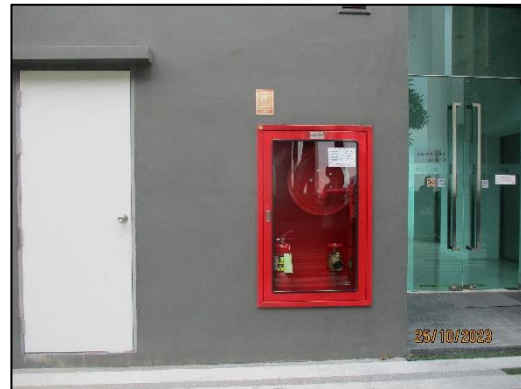
รูปที่ 2-48 ถังดับเพลิง และอุปกรณ์รับอัคคีภัยต่างๆ

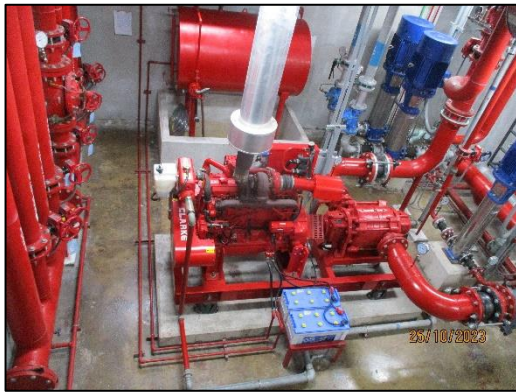
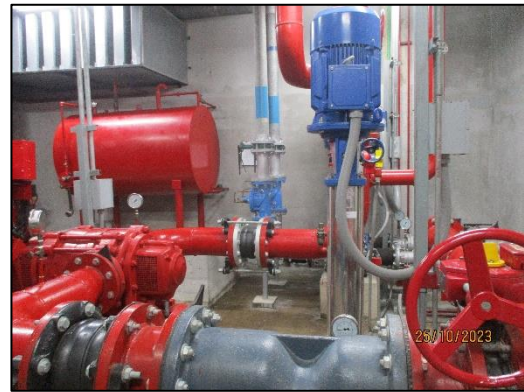
รูปที่ 2-49 เครื่องสูบน้ำดับเพลิง

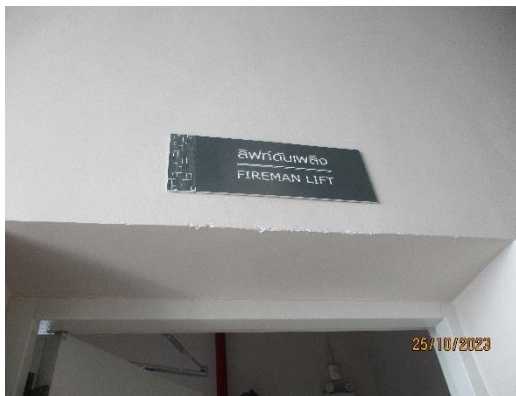
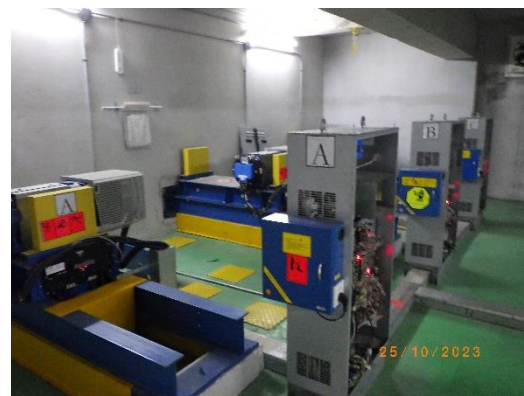
รูปที่ 2-50 ลิฟต์ดับเพลิง

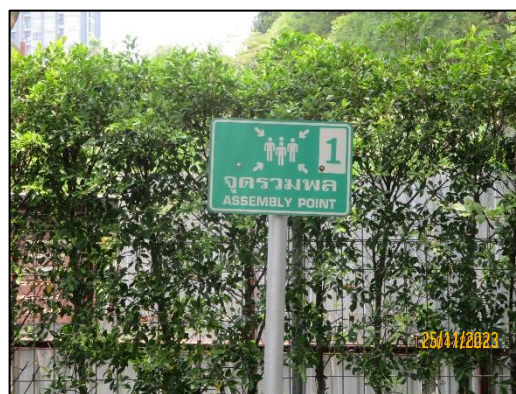
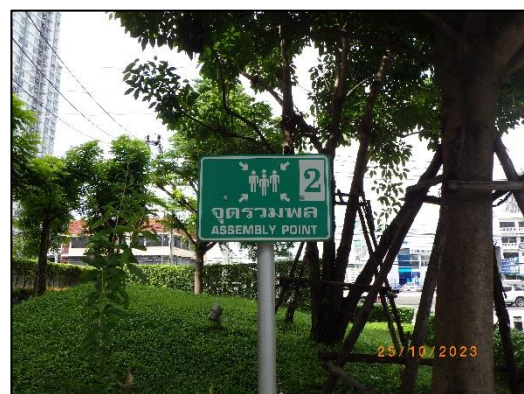
จุดรวมพล 1

จุดรวมพล 2

รูปที่ 2-51 จุดรวมพลของโครงการฯ

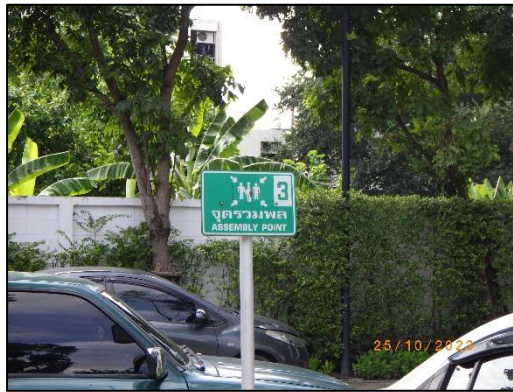
จุดรวมพล 3

รูปที่ 2-51 (ต่อ) จุดรวมพลของโครงการฯ
