บทที่ 2

ผลการปฏิบัติตามมาตรการป้องกัน แก้ไขและลดผลกระทบสิ่งแวดล้อม

ตารางที่ 2.1 สรุปผลการปฏิบัติตามมาตรการป้องกัน แก้ไขและลดผลกระทบสิ่งแวดล้อม โครงการขยายท่าเทียบเรือแหลมฉบัง B1
ประจำเดือนประจำเดือนกรกฎาคม-ธันวาคม 2566

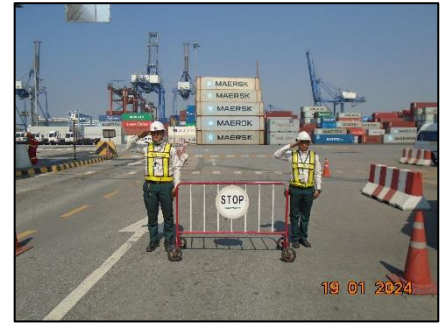
รูปที่ 2.1 เจ้าหน้าที่รักษาความปลอดภัยประจำโครงการ

ภาคผนวกที่ 7
	- รถโดยสารและยานพาหนะของโครงการต้องดับเครื่องทุกครั้งเมื่อจอดในลานจอดรถ	- ทางโครงการได้กำหนดให้ยานพาหนะของโครงการทุกคัน ต้องดับเครื่องทุกครั้งเมื่อจอดในลานจอดรถ โดยมีเจ้าหน้าที่รักษาความปลอดภัยประจำโครงการ ตรวจสอบเพื่อให้เป็นไปตามมาตรการกำหนด (รูปที่ 2.1)	- ไม่พบปัญหา

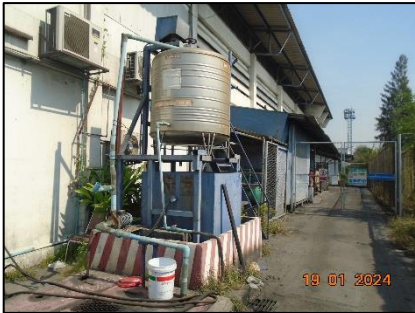
<p>รูปที่ 2.2 ระบบแยกไขมัน (Oil Separator) บริเวณอาคารซ่อมบำรุง</p>

ผลกระทบสิ่งแวดล้อม	มาตรการป้องกัน แก้ไขและลดผลกระทบ	รายละเอียดการปฏิบัติจริง	ปัญหาและแนวทางแก้ไข	การอ้างอิง
2. คุณภาพน้ำทะเล / นิเวศวิทยาทางน้ำ 2.1 การระบายน้ำทิ้งจาก กิจกรรมโครงการลงสู่ ทะเล	- ติดตั้งระบบแยกไขมัน (Oil Separator) ที่อาคารซ่อมบำรุง และโรงอาหาร เพื่อทำการบำบัดน้ำเสียให้มีคุณภาพได้มาตรฐานคุณภาพน้ำทิ้งจากอาคาร	- โครงการจัดให้มีการติดตั้งระบบแยกไขมัน (Oil Separator) ที่อาคารซ่อมบำรุง (รูปที่ 2.2) และติดตั้งบ่อดักไขมันที่บริเวณโรงอาหาร (รูปที่ 2.3) เพื่อรองรับน้ำเสียและแยกไขมัน และน้ำมันออกจากน้ำเสีย โดยน้ำเสียดังกล่าว จะถูกระบายลงสู่ระบบบำบัด น้ำเสียส่วนกลางของท่าเรือแหลมฉบัง ไม่ได้ลงสู่ทะเลแต่อย่างใด ทั้งนี้ผลการวิเคราะห์คุณภาพน้ำทิ้งบ่อดักน้ำสุดท้ายหลังจากผ่านการบำบัดและกำจัดไขมันของท่าเรือ B1 ก่อนถูกส่งไปยังระบบบำบัดน้ำเสียส่วนกลางของท่าเรือ มีค่าเป็นไปตามประกาศกรมเจ้าท่า ที่ 164/2560 เรื่อง กำหนดมาตรฐานควบคุมการระบายน้ำทิ้งจากแหล่งกำเนิดประเภทโรงงานอุตสาหกรรม นิคมอุตสาหกรรม และเขตประกอบการอุตสาหกรรม ทุกประการ	- ไม่พบปัญหา

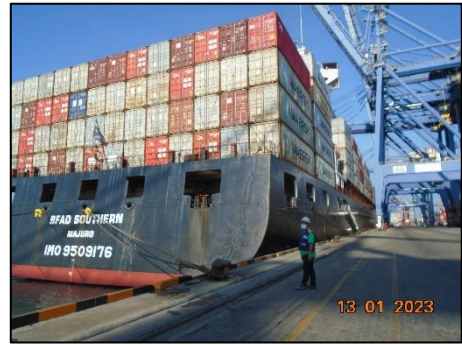
รูปที่ 2.4 เจ้าหน้าที่ความปลอดภัยประจำท่าเรือ

- ควบคุม และกวดขันไม่ให้มีการลักลอบ ปล่อยน้ำเสียและน้ำอับจากเรือลงสู่ทะเล ทั้งในบริเวณท่าเรือ และในน่านน้ำไทย โดย ประสานงานกับกรมการขนส่ง ทางน้ำและ พาณิชย์นาวี, ตำรวจน้ำ และกองทัพเรือ ใน กรณีที่เรืออยู่นอกบริเวณเขตท่าเรือแหลมฉบัง	- โครงการได้ควบคุม และกวดขันไม่ให้มีการ ลักลอบปล่อยน้ำเสียและน้ำอับจากเรือลงสู่ ทะเลในบริเวณท่าเรือ และมีการประสานงาน กับกรมเจ้าท่า, ตำรวจน้ำ และกองทัพเรือ ใน กรณีที่เรืออยู่นอกบริเวณเขตท่าเรือแหลมฉบัง (รูปที่ 2.4)	- ไม่พบปัญหา

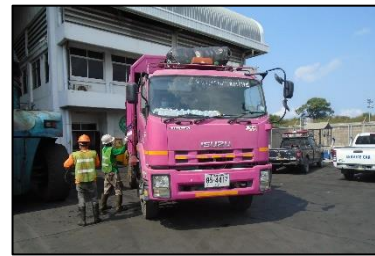
<p>รูปที่ 2.5 รถเก็บขยะท่าเรือแหลมฉบัง</p>

ผลกระทบสิ่งแวดล้อม	มาตรการป้องกัน แก้ไขและลดผลกระทบ	รายละเอียดการปฏิบัติจริง	ปัญหาและแนวทางแก้ไข	การอ้างอิง
2. คุณภาพน้ำทะเล / นิเวศวิทยาทางน้ำ (ต่อ) 2.1 การระบายน้ำทิ้งจาก กิจกรรมโครงการลงสู่ ทะเล (ต่อ)	- ประสานงานกับเทศบาลตำบลแหลมฉบัง ในการเก็บขยะอย่างต่อเนื่อง	- ปัจจุบันโครงการใช้บริการรถเก็บขยะของ ท่าเรือแหลมฉบังตามข้อกำหนดของท่าเรือ ซึ่งดำเนินการเก็บขยะภายในโครงการ เป็นประจำทุกวัน (รูปที่ 2.5) (ภาคผนวกที่ 8) ทั้งนี้ ในช่วงเดือน ก.ค.-ธ.ค. 66 ไม่พบปัญหาขยะ ตกค้างแต่อย่างใด	- ไม่พบปัญหา

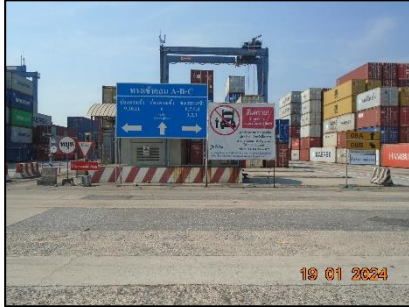
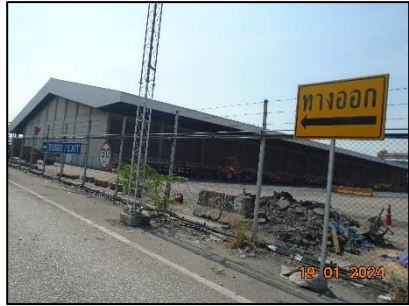
รูปที่ 2.6 ป้ายจราจร และป้ายจำกัดความเร็ว ภายในพื้นที่โครงการ

ผลกระทบสิ่งแวดล้อม	มาตรการป้องกัน แก้ไขและลดผลกระทบ	รายละเอียดการปฏิบัติจริง	ปัญหาและแนวทางแก้ไข	การอ้างอิง
3. การคมนาคม 3.1 การคมนาคมทางบก - การเพิ่มปริมาณยานพาหนะเนื่องจากโครงการ	- ติดตั้งป้ายสัญญาณจราจรที่ชัดเจนภายในพื้นที่โครงการ	- โครงการได้ทำการติดตั้งป้ายจราจร และป้ายจำกัดความเร็ว ไม่เกิน 30 กม./ชม. (รูปที่ 2.6) ภายในบริเวณท่าเทียบเรืออย่างชัดเจน	- ไม่พบปัญหา

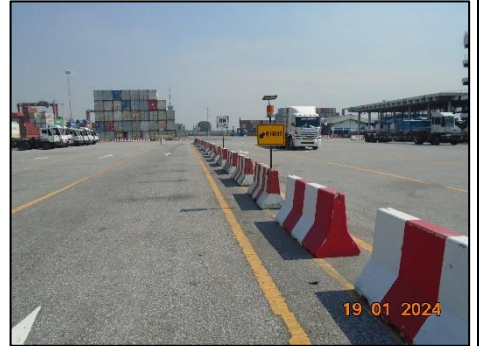
ผลกระทบสิ่งแวดล้อม	มาตรการป้องกัน แก้ไขและลดผลกระทบ	รายละเอียดการปฏิบัติจริง	ปัญหาและแนวทางแก้ไข	การอ้างอิง
3. การคมนาคม (ต่อ) 3.1 การคมนาคมทางบก - การเพิ่มปริมาณยานพาหนะ เนื่องจากโครงการ (ต่อ)	- พิจารณาติดตั้งสัญญาณไฟจราจรในบริเวณท่าเรือ และทางเข้า-ออก ตามความเหมาะสม	- โครงการได้ทำการติดตั้งสัญญาณไฟกระพริบในบริเวณพื้นที่ท่าเทียบเรือ (รูปที่ 2.7) และทางเข้า-ออก ตามความเหมาะสมแล้ว	- ไม่พบปัญหา

รูปที่ 2.7 สัญญาณไฟกระพริบ ในบริเวณท่าเรือ
	- ควบคุมรถบรรทุก และยานพาหนะโครงการให้ปฏิบัติตามกฎจราจรอย่างเคร่งครัด	- โครงการมีด่านควบคุมรถบรรทุก และยานพาหนะที่เข้า-ออกพื้นที่ท่าเทียบเรือ B1 (รูปที่ 2.8) (ภาคผนวกที่ 9) ให้ปฏิบัติตามกฎระเบียบความปลอดภัยด้านจราจรในลานวางตู้สินค้าอย่างเคร่งครัด (รูปที่ 2.9)	- ไม่พบปัญหา

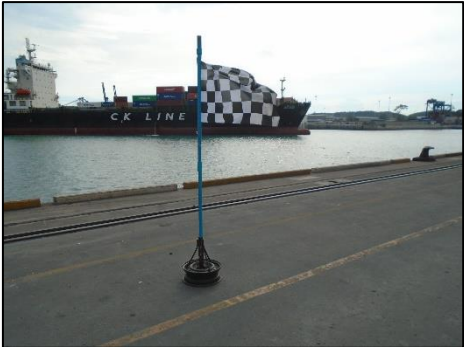
รูปที่ 2.10 ธงตราหมากรุก

ผลกระทบสิ่งแวดล้อม	มาตรการป้องกัน แก้ไขและลดผลกระทบ	รายละเอียดการปฏิบัติจริง	ปัญหาและแนวทางแก้ไข	การอ้างอิง
3. การคมนาคม (ต่อ) 3.2 การคมนาคมทางน้ำ - เรือที่เทียบท่า B1 มีจำนวนเพิ่มมากขึ้น	- ติดตั้งสัญญาณต่าง ๆ ในการเดินเรือให้ชัดเจนและเหมาะสมตามมาตรฐานการเดินเรือสากล เพื่อป้องกันการเกิดอุบัติเหตุ	- มีการติดตั้งสัญญาณต่างๆ ในการเดินเรืออย่างชัดเจน ตามมาตรฐานการเดินเรือสากล เพื่อป้องกันการเกิดอุบัติเหตุ โดยในพื้นที่ท้องทะเลทั้งหมดจะอยู่ในการควบคุมของท่าเรือแหลมฉบังและกรมเจ้าท่า ส่วนบริเวณหน้าท่าและบนภาคพื้นดินจะอยู่ในการดูแลของโครงการ (รูปที่ 2.10)	- ไม่พบปัญหา

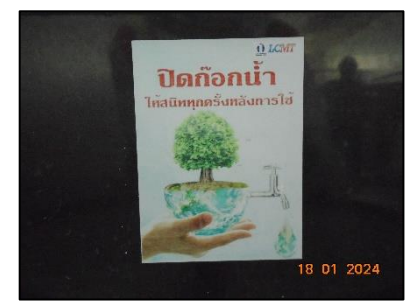
รูปที่ 2.11 ป้ายรณรงค์การประหยัดน้ำ

ภาคผนวกที่ 11
	- ควบคุมดูแลการใช้น้ำของโครงการ อย่างประหยัด และให้เกิดประโยชน์สูงสุด	- โครงการรณรงค์ให้พนักงานลดการใช้น้ำ และอบรมเรื่องจิตสำนึกในการประหยัดทรัพยากร ให้กับพนักงานเป็นประจำ (รูปที่ 2.11)	- ไม่พบปัญหา

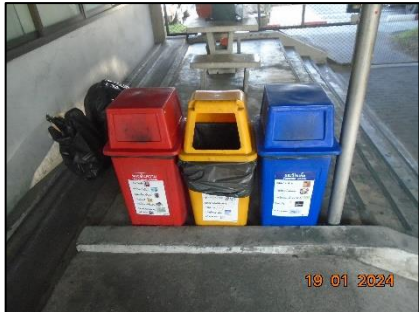
รูปที่ 2.12 ถังรวบรวมขยะขนาด 60 ลิตร

ผลกระทบสิ่งแวดล้อม	มาตรการป้องกัน แก้ไขและลดผลกระทบ	รายละเอียดการปฏิบัติจริง	ปัญหาและแนวทางแก้ไข	การอ้างอิง
5. การจัดการขยะ และการบำบัดน้ำเสีย 5.1 การจัดการขยะ - ปริมาณของเสียจากเรือ 1 ลบ.ม./เที่ยว โดยกองบริการของท่าเรือแหลมฉบังดำเนินการเก็บขนขยะหน้าท่า	- จัดตั้งถังขยะส่วนกลางขนาด 60 ลิตร วางไว้ตามแนวถนนและที่อาคารต่าง ๆ โดยแต่ละจุดแยกออกเป็น 3 ถัง คือ ถังขยะทั่วไป ถังขยะรีไซเคิล และถังขยะอันตราย	- โครงการจัดให้มีถังรวบรวมขยะขนาด 60 ลิตร (รูปที่ 2.12) จำนวน 29 ใบ ประกอบด้วยถังสีเหลืองรองรับขยะทั่วไป 20 ใบ ถังสีน้ำเงินรองรับขยะรีไซเคิล 7 ใบ และถังสีแดงรองรับขยะอันตราย 2 ใบ นอกจากนี้โครงการได้มีการจัดตั้งถังขยะส่วนกลางของเรือขนส่ง (รูปที่ 2.13) วางไว้บริเวณหน้าท่า แทนถังขยะขนาด 60 ลิตร เพื่อป้องกันการหกเลอะเทอะ เมื่อมีการแจ้งจากตัวแทนเรือต้องการทิ้งขยะ จะมีการนำถังขยะไปวางไว้ ณ จุดที่ใกล้ที่สุด หลังจากนั้นขยะดังกล่าวจะถูกนำไปกำจัดโดยความดูแลของการท่าเรือต่อไป	- ไม่พบปัญหา

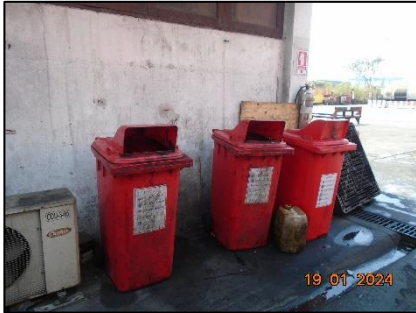
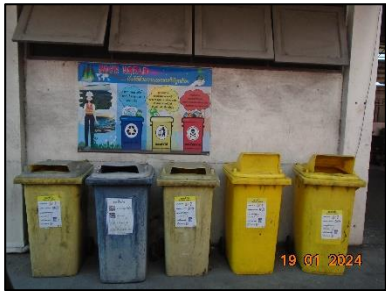
รูปที่ 2.14 ถังรวบรวมขยะ 240 ลิตร

ผลกระทบสิ่งแวดล้อม	มาตรการป้องกัน แก้ไขและลดผลกระทบ	รายละเอียดการปฏิบัติจริง	ปัญหาและ แนวทางแก้ไข	การอ้างอิง
5. การจัดการขยะ และ การบำบัดน้ำเสีย (ต่อ) 5.1 การจัดการขยะ (ต่อ) - ปริมาณขยะจากสำนักงาน และห้องอาหารประมาณ 1 ลบ.ม./วัน ท่าเรือ แหลม ฉบังดำเนินการจัดเก็บ และนำไปกำจัดโดยวิธีฝัง กลบ	- จัดตั้งถังรวบรวมขยะ จำนวน 6 ใบ ไว้บริเวณริมถนนภายในท่าเรือที่สะดวก ต่อการเก็บขนไปกำจัด โดยแต่ละจุดแยก ออกเป็น 3 ถัง คือ ถังขยะทั่วไป ถังขยะ รีไซเคิล และถังขยะอันตราย	- โครงการได้จัดให้มีถังรวบรวมขยะ (รูปที่ 2.14) จำนวน 13 ใบ ประกอบด้วย ถังสีเหลือง ขนาด 240 ลิตร รองรับขยะทั่วไป 9 ใบ ถังสีน้ำเงิน รองรับขยะรีไซเคิล 2 ใบ และถังสีแดงรองรับ ขยะอันตราย 2 ใบ ไว้ตามจุดต่าง ๆ อย่าง เพียงพอ	- ไม่พบปัญหา

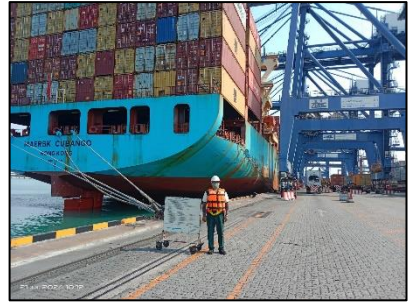
รูปที่ 2.4 เจ้าหน้าที่ประจำหน้าท่าเรือ

- ควบคุมดูแล เพื่อป้องกันการลักลอบ ปล่อยน้ำเสีย และน้ำอับเฉาลงสู่ทะเล	- โครงการร่วมกับกรมเจ้าท่า, ตำรวจน้ำ และกองทัพเรือ ควบคุมและกวดขันไม่ให้เกิดการ ลักลอบปล่อยน้ำเสีย และน้ำอับเฉาจากเรือลงสู่ ทะเล ทั้งในบริเวณท่าเรือ และในน่านน้ำไทย (รูปที่ 2.4)	- โครงการร่วมกับกรมเจ้าท่า, ตำรวจน้ำ และกองทัพเรือ ควบคุมและกวดขันไม่ให้เกิดการ ลักลอบปล่อยน้ำเสีย และน้ำอับเฉาจากเรือลงสู่ ทะเล ทั้งในบริเวณท่าเรือ และในน่านน้ำไทย (รูปที่ 2.4)	- ไม่พบปัญหา

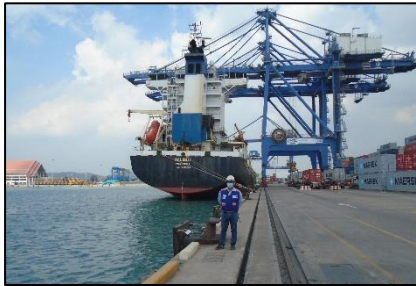
รูปที่ 2.15 เจ้าหน้าที่ความปลอดภัยประจำท่าเรือ

ภาคผนวกที่ 7
	- จัดระเบียบการจอดเรือ และดับเครื่องยนต์ ขณะจอด	- ทางโครงการประสานงานกับกองนำร่อง กรมเจ้าท่า ในการจัดระเบียบการจอดเรือ และดับเครื่องยนต์ขณะจอด (รูปที่ 2.15)	- ไม่พบปัญหา

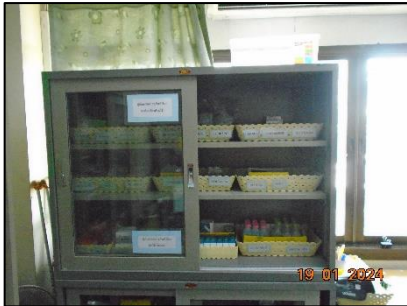
รูปที่ 2.16 เวชภัณฑ์ประจำโครงการ

ผลกระทบสิ่งแวดล้อม	มาตรการป้องกัน แก้ไขและลดผลกระทบ	รายละเอียดการปฏิบัติจริง	ปัญหาและแนวทางแก้ไข	การอ้างอิง
7. สาธารณสุข/ อาชีวอนามัยและ ความปลอดภัย 7.1 การเพิ่ม การเกิด อุบัติเหตุ เนื่องจาก การจราจรทางบก และ ทางน้ำ (ต่อ)	- ประสานงานกับสำนักงานสาธารณสุข อำเภอศรีราชา และเจ้าหน้าที่สาธารณสุข เทศบาลตำบลแหลมฉบัง ในการให้ คำแนะนำ และความรู้เกี่ยวกับสุขภาพ ทั่วไป	- ทางโครงการได้มีการประสานงานกับสาธารณสุข อำเภอศรีราชา โรงพยาบาลสมเด็จพระบรมราช เทวี ณ ศรีราชา โรงพยาบาลพญาไท ศรีราชา และโรงพยาบาลวิภาวดีแหลมฉบัง ในการ ให้คำแนะนำและความรู้เกี่ยวกับสุขภาพทั่วไป นอกจากนี้ทางโครงการได้จัดให้มีเวชภัณฑ์ (รูปที่ 2.16) พร้อมทั้งพยาบาลประจำโครงการ กะกลางวัน 1 คน และกะกลางคืน 1 คน (รูปที่ 2.17)	- ไม่พบปัญหา

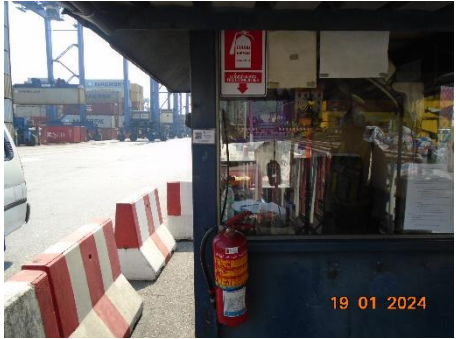
รูปที่ 2.18 ถังดับเพลิงบริเวณท่าเทียบเรือ B1

ผลกระทบสิ่งแวดล้อม	มาตรการป้องกัน แก้ไขและลดผลกระทบ	รายละเอียดการปฏิบัติจริง	ปัญหาและ แนวทางแก้ไข	การอ้างอิง
7. สาธารณสุข/ อาชีวอนามัยและ ความปลอดภัย 7.1 การเพิ่ม การเกิด อุบัติเหตุ เนื่องจาก การจราจรทางบก และ ทางน้ำ (ต่อ)	- ติดตั้งอุปกรณ์ดับเพลิงกระจายอยู่ทั่วไป ในบริเวณพื้นที่โครงการ โดยเฉพาะอย่าง ยิ่งบริเวณหน้าท่าควรติดตั้งหัวฉีดน้ำ ดับเพลิง และอื่น ๆ ตามความเหมาะสม ส่วนอาคารสำนักงานต้องติดตั้งเครื่อง ตรวจจับควัน สัญญาณเตือนไฟ ถึงเคมี ดับเพลิง และหัวฉีดน้ำดับเพลิงอย่าง เพียงพอ และติดตั้งในจุดที่สามารถ มองเห็น และหยิบมาใช้งานได้สะดวก เป็นต้น	- มีการติดตั้งถังดับเพลิงกระจายอยู่ทั่วไปบริเวณ ท่าเทียบเรือ B1 (รูปที่ 2.18)	- ไม่พบปัญหา

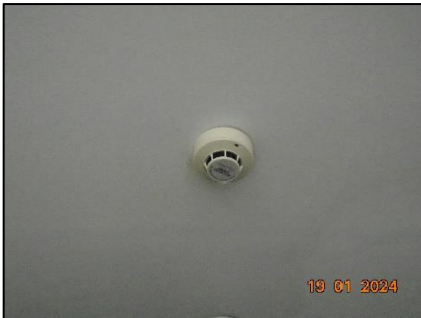
รูปที่ 2.19 เครื่องตรวจจับควันภายในอาคาร

ผลกระทบสิ่งแวดล้อม	มาตรการป้องกัน แก้ไขและลดผลกระทบ	รายละเอียดการปฏิบัติจริง	ปัญหาและ แนวทางแก้ไข	การอ้างอิง
7. สาธารณสุข/ อาชีวอนามัยและ ความปลอดภัย 7.1 การเพิ่ม การเกิด อุบัติเหตุ เนื่องจาก การจราจรทางบก และ ทางน้ำ (ต่อ)		- ส่วนภายในสำนักงานได้มีการติดตั้งเครื่อง ตรวจจับควัน (รูปที่ 2.19) และสัญญาณเตือน ไฟ (รูปที่ 2.20)

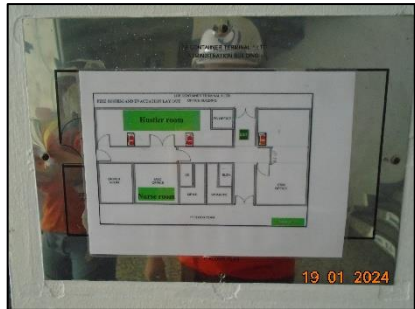
รูปที่ 2.21 แผนผังแสดงตำแหน่งที่ตั้ง ของถังดับเพลิงภายในอาคาร

ผลกระทบสิ่งแวดล้อม	มาตรการป้องกัน แก้ไขและลดผลกระทบ	รายละเอียดการปฏิบัติจริง	ปัญหาและ แนวทางแก้ไข	การอ้างอิง
7. สาธารณสุข/ อาชีวอนามัยและ ความปลอดภัย 7.1 การเพิ่ม การเกิด อุบัติเหตุ เนื่องจาก การจราจรทางบก และ ทางน้ำ (ต่อ)		- ถังดับเพลิงมีการติดตั้งในจุดที่สามารถมองเห็น และหยิบมาใช้งานได้สะดวก รวมทั้งมีแผนผัง แสดงตำแหน่งที่ตั้งของถังดับเพลิงภายในอาคาร (รูปที่ 2.21) และเส้นทางการหนีไฟภายในอาคาร อย่างชัดเจน (รูปที่ 2.22)
