ตารางที่ 2.2-1 (ต่อ) มาตรการป้องกันและแก้ไขผลกระทบสิ่งแวดล้อม โครงการเอสต้า รัมอินทรา (ระยะดำเนินการ)

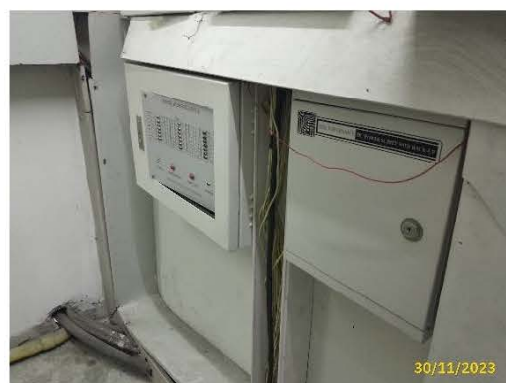
แผงควบคุมระบบสัญญาณเตือนเหตุเพลิงไหม้

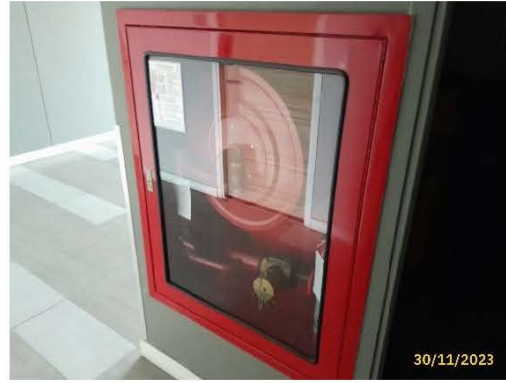
ตู้ดับเพลิง

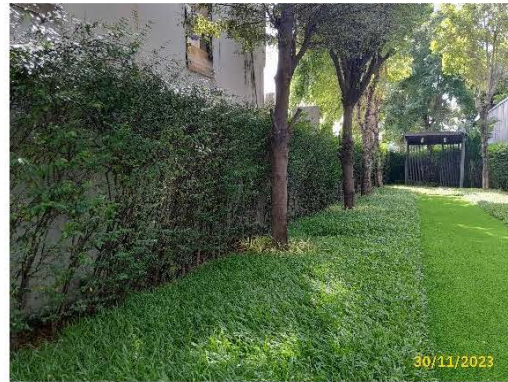
6.3 ห้ามทิ้งมูลฝอยหรือสิ่งปฏิกูลลงลำบึงสาธารณะด้านทิศใต้โครงการ	● - บริเวณที่ประชิดเขตลำบึงสาธารณะได้รับการก่อสร้างด้วยรั้วทึบ อยู่ห่างจากตัวอาคารเกินกว่าที่จะขว้างปาสิ่งของหรือขยะได้ ประกอบกับพื้นที่ประชิดมีความยาว < 1 เมตร ทำให้โอกาสที่จะก่อให้เกิดดังมาตรการระบุอยู่ในระดับต่ำ	-	ภาพที่ 2.2-2 การบริหารจัดการพื้นที่สีเขียว และการดูแล

แนวรั้วพื้นที่โครงการที่ติดลำบึงสาธารณะ และระยะห่างจากตัวอาคาร

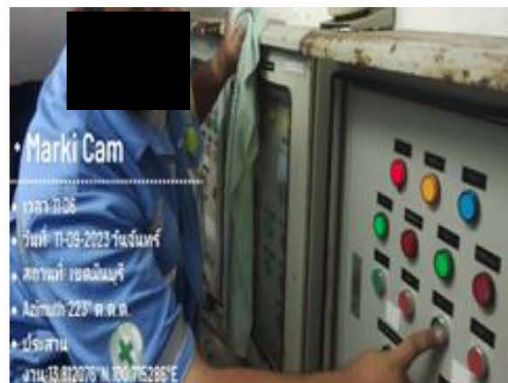
การบำรุงรักษาระบบบำบัดน้ำเสีย

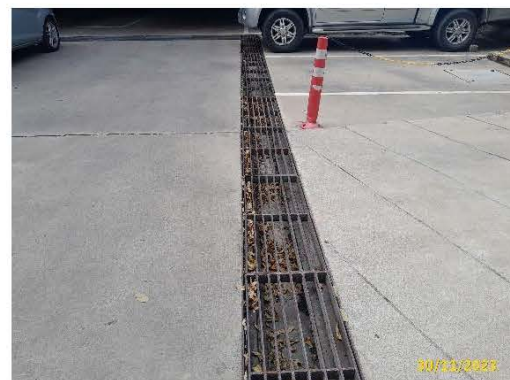
ตะแกรงครอบท่อระบายน้ำ

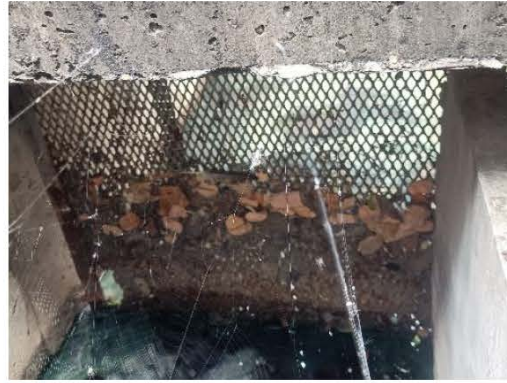
7.5 มีการบำบัดน้ำเสียให้มีคุณภาพได้มาตรฐานก่อนระบายสู่ท่อระบายน้ำสาธารณะ ซึ่งส่วนประกอบของระบบการจัดการน้ำเสียประกอบด้วย			
	(1) ตะแกรงดักมูลฝอยสำหรับดักมูลฝอยจากน้ำเสีย	✓ - ตะแกรงดักมูลฝอยได้รับการติดตั้งเป็นที่เรียบร้อยแล้ว	-	ภาพที่ 2.2-9 การบริหารฯ

ตะแกรงดักมูลฝอย

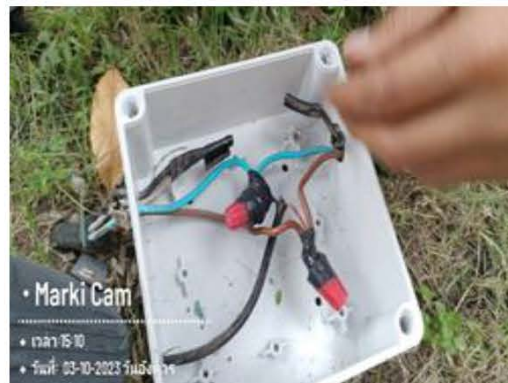
การซ่อมแซมอุปกรณ์และสายไฟฟ้า

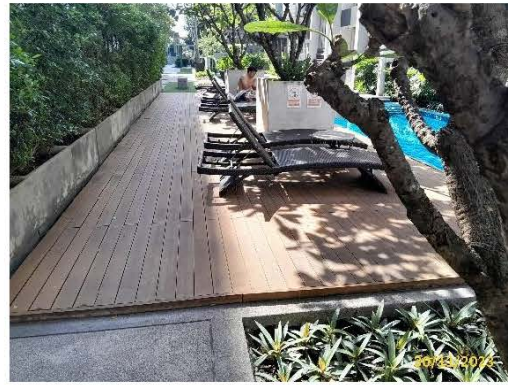
8.6 จัดทำพื้นทางเดินรอบสระให้มีลักษณะเป็นผิวหยาบหรือเป็นพื้นหินล้าง	✓ - ทางเดินรอบสระว่ายน้ำมีลักษณะเป็นหินล้าง	-	ภาพที่ 2.2-13 การบริหารจัดการสระว่ายน้ำ

ขอบสระว่ายน้ำและทางเดินรอบสระว่ายน้ำ
