ภาพถ่ายผลการปฏิบัติตามมาตรการป้องกันและแก้ไขผลกระทบสิ่งแวดล้อม
และติดตามตรวจสอบคุณภาพสิ่งแวดล้อม

ภาพถ่ายผลการปฏิบัติตามมาตรการป้องกันและแก้ไขผลกระทบสิ่งแวดล้อม และติดตามตรวจสอบคุณภาพสิ่งแวดล้อม
โครงการ แบงค์คอก ฮอไรซอน ไลค์ @ บางนา 36 (ระยะก่อสร้างทั่วไป) ประจำเดือนกรกฎาคม-ธันวาคม 2566

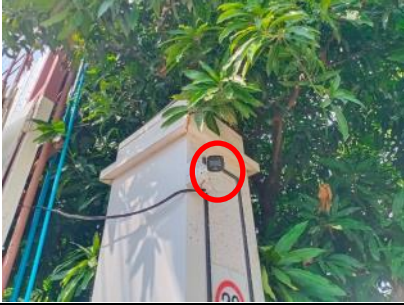
<p>รูปที่ ฌ7.33 กล้องวงจรปิด CCTV</p>	<p>รูปที่ ฌ7.34 ป้ายกฎระเบียบปฏิบัติงานในพื้นที่ก่อสร้าง</p>

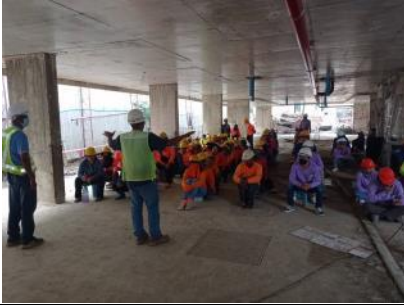
<p>รูปที่ ฌ7.35 อบรมและให้คำแนะนำคนงาน ในการดูแล สุขอนามัยของตนเอง</p>	<p>รูปที่ ฌ7.36 อุปกรณ์การรักษาพยาบาลเบื้องต้น</p>

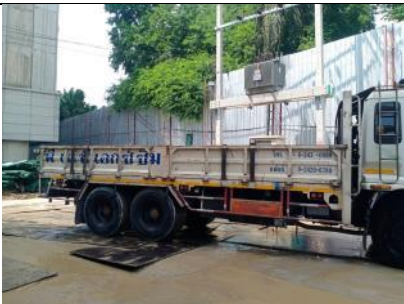
<p>รูปที่ ฌ7.37 ป้ายประชาสัมพันธ์บริเวณด้านข้างของรถขนส่ง ดินขนส่งวัสดุก่อสร้าง</p>	<p>รูปที่ ฌ7.38 เจ้าหน้าที่ของโครงการดูแลสภาพรั้วในโครงการ</p>

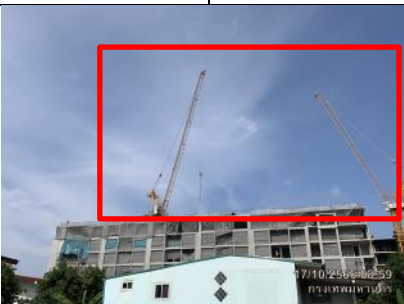
<p>รูปที่ ฌ7.39 เครนแบบทาวเวอร์เครน</p>
