โครงการทำเหมืองแร่ใยหิน ตามคำขอต่ออายุประทานบัตรที่ 7/2550 (ประทานบัตรที่ 16841/15425) ของบริษัทปูนซิเมนต์ไทย จำกัด (มหาชน) มีพื้นที่รวมทั้งสิ้น 277-3-59 ไร่ ตั้งอยู่บริเวณหมู่ที่ 3 ตำบลทุ่งทอง อำเภอหนองบัว จังหวัดนครสวรรค์ ทั้งนี้ โครงการได้ดำเนินการสรุปผลการปฏิบัติตามมาตรการป้องกันและแก้ไขผลกระทบสิ่งแวดล้อมที่เสนอไว้ในรายงานการวิเคราะห์ผลกระทบสิ่งแวดล้อมที่ได้รับความเห็นชอบจากสำนักงานอุตสาหกรรมจังหวัดนครสวรรค์ และจากกรมอุตสาหกรรมพื้นฐานและการเหมืองแร่ ตลอดจนมาตรการที่ได้มีการเปลี่ยนแปลงในปัจจุบันของโครงการ ระหว่างเดือนกรกฎาคม-ธันวาคม 2566 ซึ่งครอบคลุมปัจจัยทางสิ่งแวดล้อมที่สำคัญ 4 ประการ ได้แก่

ตารางที่ 2.1 การปฏิบัติตามมาตรการป้องกันและแก้ไขผลกระทบสิ่งแวดล้อม โครงการทำเหมืองแร่ยิปซัม ประทานบัตรที่ 16841/15425
ของบริษัทปูนซิเมนต์ไทย จำกัด (มหาชน) ระหว่างเดือนกรกฎาคม-ธันวาคม 2566

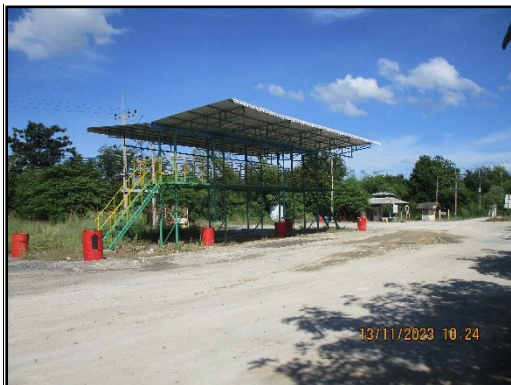
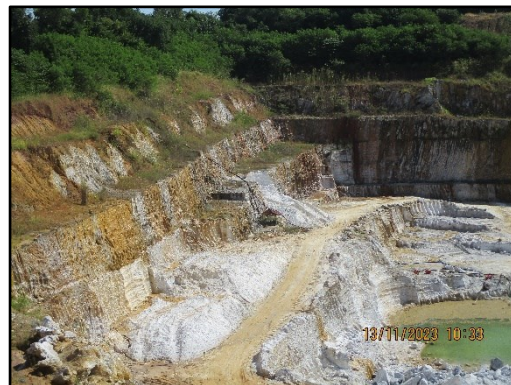
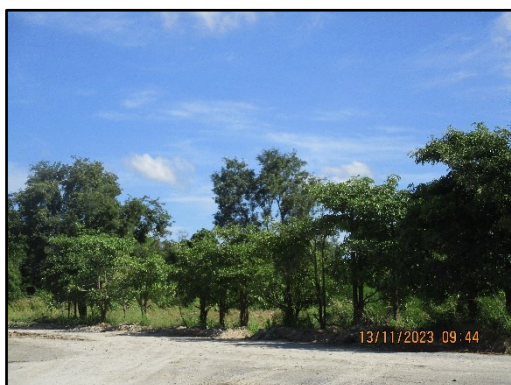
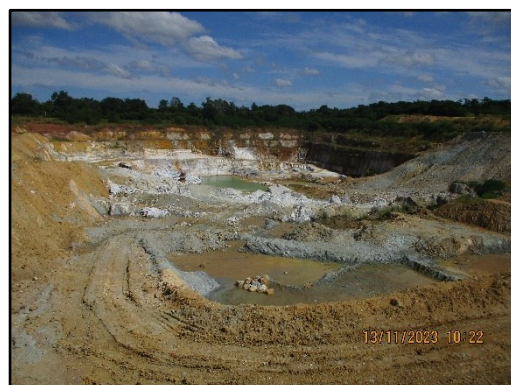
| มาตรการป้องกันและแก้ไขผลกระทบสิ่งแวดล้อม | รายละเอียดการปฏิบัติจริงตามมาตรการฯ | ปัญหา อุปสรรค ที่ไม่สามารถปฏิบัติตามมาตรการ และแนวทางแก้ไข | ภาพถ่าย/เอกสารประกอบผล |
|--|--|--|---|
| 2. ให้เปิดการทำเหมืองในลักษณะชั้นบันไดบริเวณ “ท1” และ “ท2” ในแต่ละช่วงเวลา ตามแผนผังโครงการทำเหมืองโดยเคร่งครัด โดยให้มีความสูงของชั้นบันไดไม่เกิน 6 เมตร กว้างไม่น้อยกว่า 6 เมตร และควบคุมความลาดชัน (Overall Slope) รวมไม่เกิน 45 องศา บริเวณใดที่ยังไม่เกี่ยวข้องกับการทำเหมืองให้รักษาสภาพธรรมชาติเดิมไว้มากที่สุด | - โครงการได้เปิดการทำเหมือง ตามแผนผังโครงการทำเหมืองโดยเคร่งครัดในลักษณะชั้นบันได โดยให้มีความสูงของชั้นบันไดไม่เกิน 6 เมตร กว้างไม่น้อยกว่า 6 เมตร และควบคุมความลาดชัน (Overall Slope) รวมไม่เกิน 45 องศา นอกจากนี้บริเวณใดที่ยังไม่เกี่ยวข้องกับการทำเหมือง ทางโครงการได้รักษาสภาพธรรมชาติเดิมไว้มากที่สุด | - | - ภาพที่ 2.1 สภาพโดยรอบพื้นที่โครงการ - ภาพที่ 2.4 การเปิดหน้าเหมืองในแบบลักษณะชั้นบันได |

| มาตรการป้องกันและแก้ไขผลกระทบสิ่งแวดล้อม | รายละเอียดการปฏิบัติจริงตามมาตรการฯ | ปัญหา อุปสรรค ที่ไม่สามารถปฏิบัติตามมาตรการ และแนวทางแก้ไข | ภาพถ่าย/เอกสารประกอบผล |
|---|---|--|--|
| <p>4. ในการเก็บกองเปลือกดินและเศษหิน ให้ปฏิบัติตามแผนผังโครงการทำเหมือง ดังนี้</p> <p>4.1 เปลือกดินและเศษหินที่เกิดจากการทำเหมืองในช่วงปีที่ 1-4 ให้นำไปเก็บกองในบริเวณพื้นที่เก็บกองเปลือกดินที่จัดเตรียมไว้ทางด้านทิศเหนือ (บริเวณหมุดหลักฐานที่ 2) พื้นที่ประมาณ 7 ไร่ และให้เก็บกองเป็นชั้นบันไดสูงชันละไม่เกิน 5 เมตร มีความสูงของกองรวมไม่เกิน 20 เมตร โดยจะต้องเก็บกองจากขอบด้านนอกของที่เก็บกองเข้าหาด้านในให้เป็นระเบียบ โดยควบคุมความลาดชันของผนังกองด้านหน้าและด้านหลังไม่เกิน 45 องศา พร้อมทั้งปลูกไม้ยืนต้นและพืชคลุมดินบนผนังกองเปลือกดินเป็นช่วงๆทุกปี เพื่อป้องกันการชะล้างพังทลายของกองเก็บเปลือกดิน</p> | <p>- โครงการกำหนดให้ปฏิบัติตามแผนผังโครงการทำเหมือง โดยแยกเป็นแต่ละช่วงเวลาในการทำเหมือง โดยในช่วงปีที่ 1-4 กำหนดให้บริเวณพื้นที่เก็บกองเปลือกดินที่จัดเตรียมไว้ทางด้านทิศเหนือ (บริเวณหมุดหลักฐานที่ 2) พื้นที่ประมาณ 7 ไร่ และให้เก็บกองเป็นชั้นบันไดสูงชันละไม่เกิน 5 เมตร มีความสูงของกองรวมไม่เกิน 20 เมตร โดยควบคุมความลาดชันของผนังกองด้านหน้าและด้านหลังไม่เกิน 45 องศา</p> | - | <p>- เอกสารแนบที่ 2.4 ตำแหน่งคัน ทำนบดิน กองมูลดินทราย และทางระบายน้ำลงสู่บ่อตกตะกอน</p> <p>- เอกสารแนบที่ 2.5 การเตรียมพื้นที่กองดิน และพื้นที่พูกองดิน</p> <p>- ภาพที่ 2.1 สภาพโดยรอบพื้นที่โครงการ</p> <p>- ภาพที่ 2.6 พื้นที่กองเก็บเปลือกดินและเศษหิน</p> |

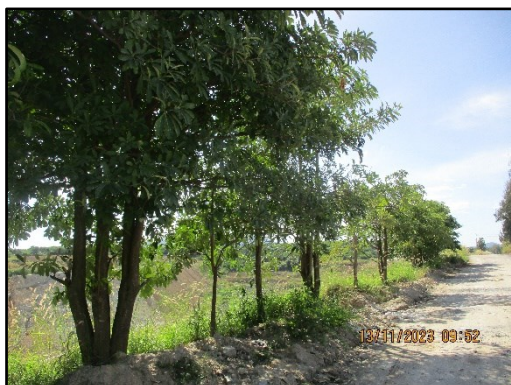
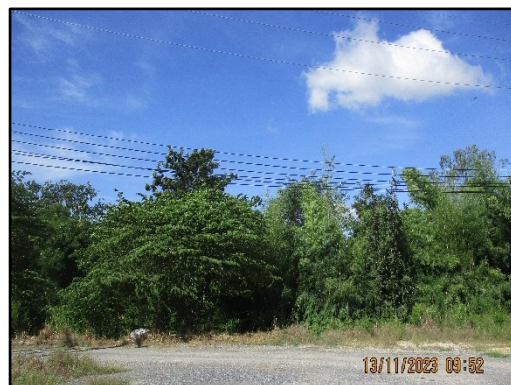
| มาตรการป้องกันและแก้ไขผลกระทบสิ่งแวดล้อม | รายละเอียดการปฏิบัติจริงตามมาตรการฯ | ปัญหา อุปสรรค ที่ไม่สามารถปฏิบัติตามมาตรการ และแนวทางแก้ไข | ภาพถ่าย/เอกสารประกอบผล |
|--|--|--|---|
| 1. ให้เว้นพื้นที่ไม่ทำเหมืองตามแนวเขตประทานบัตรโดยรอบในระยะไม่น้อยกว่า 5 เมตร และจัดทำป้ายหรือสัญลักษณ์ที่แสดงให้เห็นแนวเขตที่เว้นไม่มีการทำเหมืองให้มองเห็นชัดเจน พร้อมทั้งปลูกไม้ยืนต้นเพิ่มเติมในบริเวณพื้นที่ที่ไม่มีการทำเหมืองให้มีความหนาแน่น | - โครงการได้มีการเว้นแนวเขตไม่ทำเหมืองห่างจากขอบแปลงประทานบัตรโดยรอบเป็นระยะ 5 เมตร และจัดทำคันทำนบล้อมรอบ รวมทั้งมีการปลูกไม้ยืนต้นเพื่อแสดงแนวเขตประทานบัตร | - | - ภาพที่ 2.1 สภาพโดยรอบพื้นที่โครงการ - ภาพที่ 2.2 การปลูกไม้ยืนต้นบริเวณพื้นที่ที่ไม่มีการทำเหมือง - ภาพที่ 2.3 คันทำนบล้อมรอบพื้นที่โครงการ |

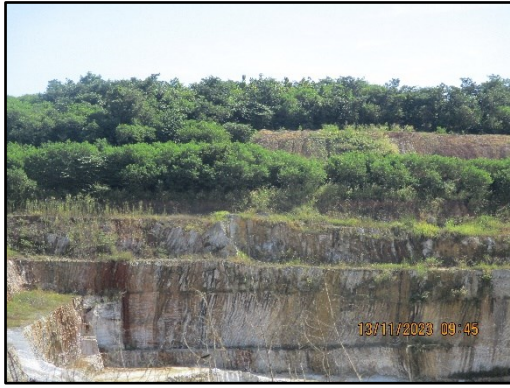
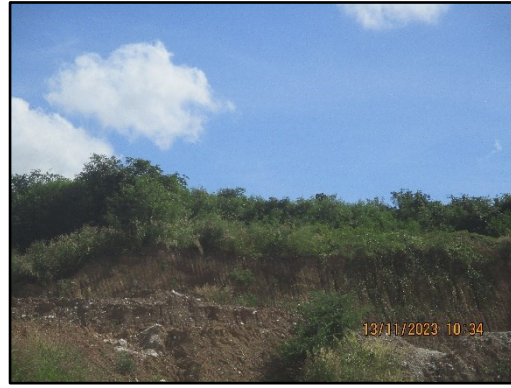
ภาพที่ 2.3 คั่นทำนบดินรอบพื้นที่โครงการ

| มาตรการป้องกันและแก้ไขผลกระทบสิ่งแวดล้อม | รายละเอียดการปฏิบัติจริงตามมาตรการฯ | ปัญหา อุปสรรค ที่ไม่สามารถปฏิบัติตามมาตรการ และแนวทางแก้ไข | ภาพถ่าย/เอกสารประกอบผล |
|---|--|--|---|
| 12.3 บริเวณ บ่อเหมืองให้ปรับสภาพพื้นที่ให้มีความปลอดภัย เพื่อเป็นแหล่งน้ำใช้ของชุมชน โดยการปรับลดความลาดชัน และสร้างคันทำนบดินล้อมรอบบ่อเหมือง หรือล้อมรั้วลวดหนาม และจัดทำป้ายแสดงแนวเขตอันตรายให้มองเห็นชัดเจน พร้อมทั้งปลูกพืชคลุมดินและไม้ยืนต้นโดยรอบบ่อเหมืองและคันทำนบดิน เพื่อป้องกันการพังทลาย และเสริมสร้างทัศนียภาพให้กลมกลืนกับสภาพแวดล้อมโดยรอบ | - หลังจากสิ้นสุดการทำเหมือง โครงการจะทำการปรับสภาพพื้นที่บ่อเหมืองให้ปลอดภัย และสร้างคันทำนบดินล้อมรอบบ่อเหมือง หรือล้อมรั้วลวดหนาม ซึ่งโครงการได้ดำเนินการปลูกต้นไม้เพื่อรักษาสภาพเดิมไว้ และเสริมสร้างทัศนียภาพให้กลมกลืนกับสภาพแวดล้อมโดยรอบ | - | - ภาพที่ 2.3 คันทำนบดินรอบพื้นที่โครงการ |

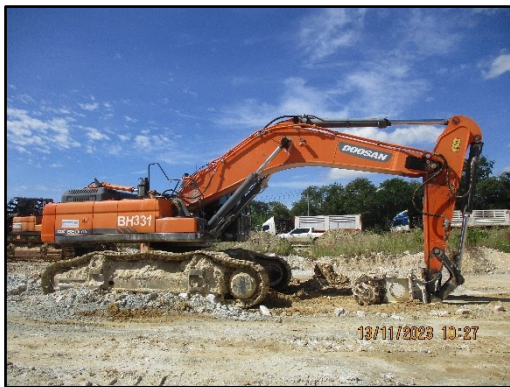
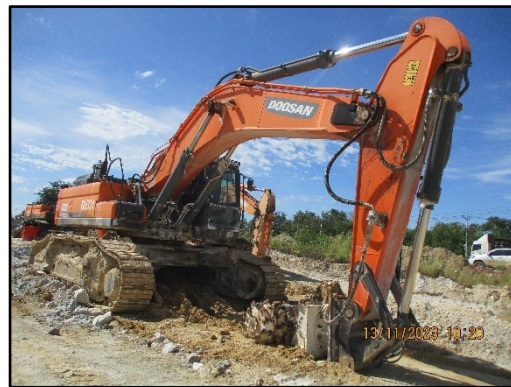
ภาพที่ 2.5 การนำ Hydraulic Breaker ติดหัวกัดมาใช้ในการทำเหมือง

| มาตรการป้องกันและแก้ไขผลกระทบสิ่งแวดล้อม | รายละเอียดการปฏิบัติจริงตามมาตรการฯ | ปัญหา อุปสรรค ที่ไม่สามารถปฏิบัติตามมาตรการ และแนวทางแก้ไข | ภาพถ่าย/เอกสารประกอบผล |
|---|--|--|--|
| 3. ให้ออกแบบการใช้ปริมาณวัตถุระเบิดตามแผนผังโครงการทำเหมือง โดยให้ใช้ปริมาณวัตถุระเบิดสูงสุดไม่เกิน 150 กิโลกรัม/จังหวัดง ทำการระเบิดวันละ 1 ครั้ง ในช่วงเวลา 16.00-17.00 น. และกำหนดเวลาการระเบิดให้เป็นช่วงเวลาเดียวกันทุกวัน โดยก่อนการระเบิดจะต้องจัดให้มีเจ้าหน้าที่ตรวจสอบพื้นที่โดยรอบในรัศมี 100 เมตร และใช้สัญญาณเตือนให้ได้ยินชัดเจนในรัศมีไม่น้อยกว่า 500 เมตร จากจุดที่ระเบิด พร้อมทั้งมีป้ายแสดงเวลาการระเบิดบริเวณทางเข้าพื้นที่โครงการและโดยรอบพื้นที่โครงการให้มองเห็นชัดเจน และห้ามทำเหมืองหรือมีการระเบิดในเวลา กลางคืนโดยเด็ดขาด | - ปัจจุบัน (เดือนธันวาคม 2566) โครงการมีการทำเหมืองโดยใช้การนำ Hydraulic Breaker ติดหัวกักมาใช้ในการผลิตแทนการระเบิดเหมือง ซึ่งสามารถลดการฟุ้งกระจายของฝุ่นละอองจากกิจกรรมได้ดีกว่าการระเบิด และสามารถควบคุมขนาดของหินได้ดี โดยหินที่ได้จะมีขนาดเล็กทำให้ง่ายในการดักขนส่ง โดยจะมีการใช้ระเบิดในกรณีที่ Hydraulic Breaker ติดหัวกัก ไม่สามารถกักหินได้ในบางครั้งเท่านั้น โดยมีการออกแบบการใช้ปริมาณวัตถุระเบิดตามแผนผังโครงการทำเหมือง ซึ่งในการใช้ระเบิดจะใช้ปริมาณวัตถุระเบิดสูงสุดไม่เกิน 150 กิโลกรัม/จังหวัดง โดยจะทำการระเบิดในช่วงเวลาที่กำหนด วันละ 1 ครั้ง ในช่วงเวลา 15.30-17.00 น. เท่านั้น โดยก่อนการระเบิดจะจัดเจ้าหน้าที่ตรวจสอบพื้นที่โดยรอบรัศมี 100 เมตร และใช้สัญญาณเตือนให้ได้ยินชัดเจนในรัศมีไม่น้อยกว่า 500 เมตร จากจุดที่ระเบิด พร้อมทั้งได้ติดตั้งป้ายแสดงเวลาการระเบิดบริเวณทางเข้าพื้นที่โครงการและโดยรอบพื้นที่โครงการเพื่อให้มองเห็นได้ชัดเจน และมีการบันทึกรายงานการระเบิดเหมืองทุกครั้ง | - | - เอกสารแนบที่ 2.1 การออกแบบการใช้วัตถุระเบิดตามแผนผังการทำเหมือง และแผนการระเบิดของโครงการ - เอกสารแนบที่ 2.2 มาตรการควบคุมการระเบิดของโครงการ - เอกสารแนบที่ 2.3 แบบฟอร์มตัวอย่างรายงานการระเบิดเหมือง - ภาพที่ 2.5 การนำ Hydraulic Breaker ติดหัวกักมาใช้ในการทำเหมือง |

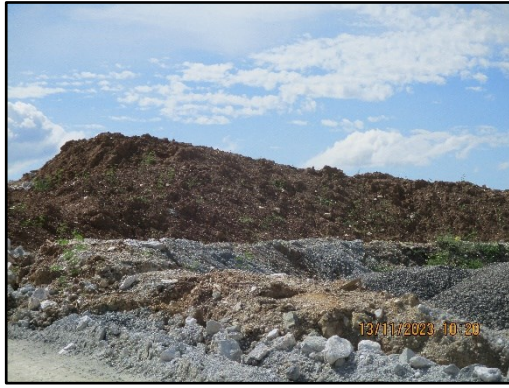
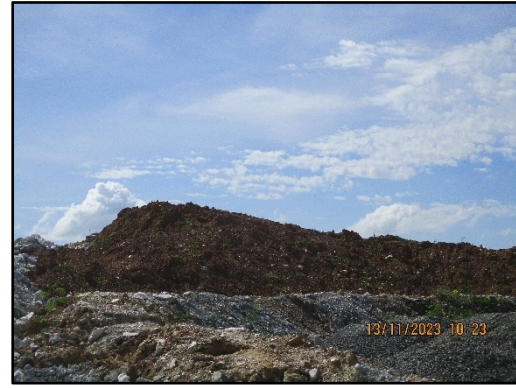
| มาตรการป้องกันและแก้ไขผลกระทบสิ่งแวดล้อม | รายละเอียดการปฏิบัติจริงตามมาตรการฯ | ปัญหา อุปสรรค ที่ไม่สามารถปฏิบัติตามมาตรการ และแนวทางแก้ไข | ภาพถ่าย/เอกสารประกอบผล |
|--|---|--|--|
| 5. ให้สร้างคันทำนบดินและคูระบายน้ำล้อมรอบพื้นที่โครงการ พื้นที่เก็บกองเปลือกดินและเศษหิน และพื้นที่เก็บกองแร่ โดยคันทำนบดินต้องมีหน้าตัดเป็นรูปสี่เหลี่ยมคางหมูฐานกว้าง 2 เมตร สูง 1.5 เมตร สันคันทำนบดินกว้าง 1 เมตร และคูระบายน้ำมีขนาดกว้าง 1 เมตร ลึก 0.75 เมตร ท้องร่องกว้าง 0.5 เมตร เพื่อรองรับน้ำจากกองเปลือกดิน และให้มีทิศทางการไหลของน้ำไปยังบ่อดักตะกอนที่จัดเตรียมไว้ และตรวจสอบชุดลอกคูระบายน้ำให้ใช้ได้ต้อยู่เสมอ พร้อมทั้งปลูกพืชคลุมดินและไม้ยืนต้นบนแนวคันดิน เพื่อป้องกันการชะล้างพังทลายของแนวคันดิน | - โครงการได้สร้างคันทำนบดิน ฐานกว้าง 2 เมตร สูง 1.5 เมตร สันคันทำนบดินกว้าง 1 เมตร และสร้างคูระบายน้ำกว้าง 1 เมตร ลึก 0.75 เมตร ท้องร่องกว้าง 0.5 เมตร ล้อมรอบพื้นที่โครงการ พื้นที่เก็บกองเปลือกดินและเศษหิน และพื้นที่เก็บกองแร่ เพื่อรองรับน้ำจากการกองเปลือกดิน ซึ่งมีทิศทางการไหลของน้ำไปยังบ่อดักตะกอนของโครงการ และจะให้มีการตรวจสอบ ชุดลอกคูระบายน้ำให้ใช้ได้ต้อยู่เสมอ | - | - เอกสารแนบที่ 2.4 ตำแหน่งคัน ทำนบดิน กองมูลดินทราย และทางระบายน้ำลงสู่บ่อดักตะกอน - เอกสารแนบที่ 2.6 การชุดลอกบ่อดักตะกอน - ภาพที่ 2.1 สภาพโดยรอบพื้นที่โครงการ - ภาพที่ 2.3 คันทำนบดินรอบพื้นที่โครงการ - ภาพที่ 2.6 พื้นที่กองเก็บเปลือกดินและเศษหิน - ภาพที่ 2.7 คูระบายน้ำล้อมรอบโครงการ |

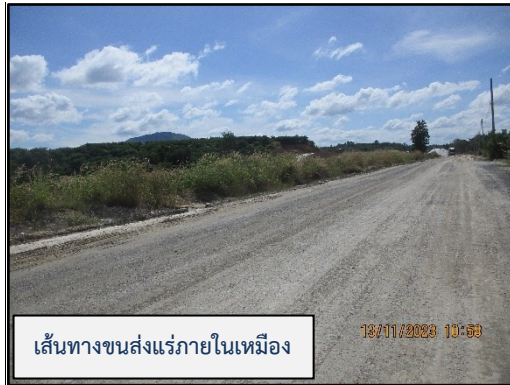
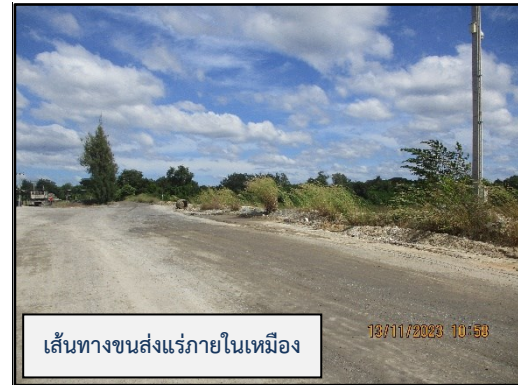
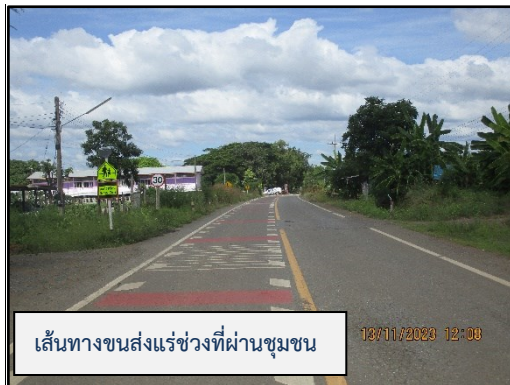
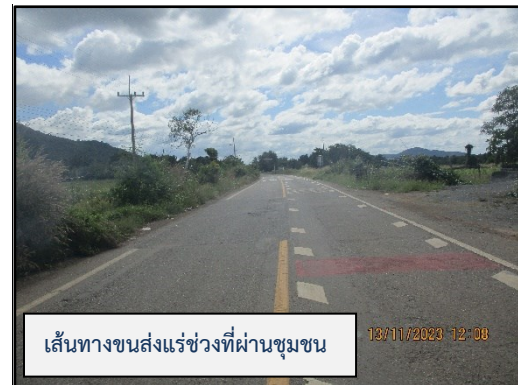
| มาตรการป้องกันและแก้ไขผลกระทบสิ่งแวดล้อม | รายละเอียดการปฏิบัติจริงตามมาตรการฯ | ปัญหา อุปสรรค ที่ไม่สามารถปฏิบัติตามมาตรการ และแนวทางแก้ไข | ภาพถ่าย/เอกสารประกอบผล |
|---|---|--|---|
| 7. ให้ฉีดพรมน้ำเพื่อลดการฟุ้งกระจายของฝุ่นละอองบริเวณพื้นที่เก็บกองแร่ บริเวณพื้นที่เก็บกองเปลือกดิน บริเวณหน้าเหมือง เส้นทางลำเลียงแร่ภายในพื้นที่โครงการ และเส้นทางขนส่งแร่ ช่วงที่ผ่านชุมชนตามความเหมาะสมกับภูมิอากาศ และปรับปรุงเส้นทางขนส่งแร่ให้เป็นถนนลาดยางหรือถนนหินบดอัดแน่น รวมทั้งตรวจสอบและซ่อมแซมเส้นทางขนส่งแร่ให้อยู่ในสภาพที่ดีอยู่เสมอ | - โครงการได้ดำเนินการจัดทำถนนลาดยางสำหรับเส้นทางขนส่งแร่ และมีการตรวจสอบและซ่อมแซมเส้นทางขนส่งแร่ให้มีสภาพที่ดีอยู่เสมอ ทั้งนี้ ทางโครงการได้ดำเนินการจัดให้มีการฉีดพรมน้ำบริเวณพื้นที่กองเก็บแร่ กองเก็บเปลือกดิน บริเวณหน้าเหมือง เส้นทางลำเลียงแร่ภายในพื้นที่โครงการ ซึ่งมีระเบียบในการปฏิบัติงานเช่นเดียวกันกับการปฏิบัติงานที่ประทานบัตร 25518/15775 (คำขอประทานบัตรที่ 4/2536) | - | - เอกสารแนบที่ 2.7 การตรวจสอบและซ่อมแซมเส้นทางขนส่งแร่ - ภาพที่ 2.10 เส้นทางขนส่งแร่ภายในเหมือง/ช่วงที่ผ่านชุมชน - ภาพที่ 2.11 การฉีดพรมน้ำเพื่อลดการฟุ้งกระจายของฝุ่นละออง |

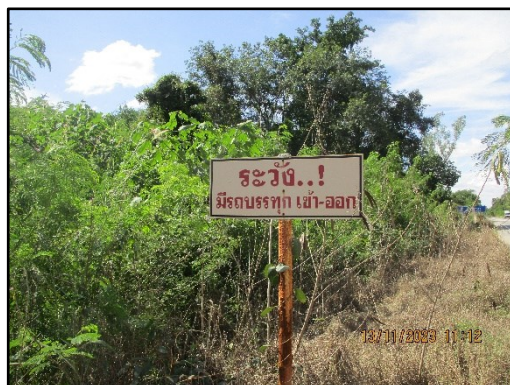
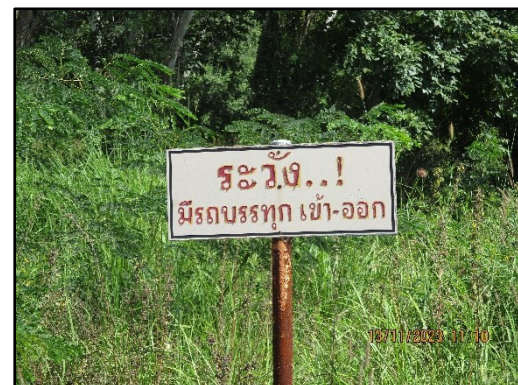
| มาตรการป้องกันและแก้ไขผลกระทบสิ่งแวดล้อม | รายละเอียดการปฏิบัติจริงตามมาตรการฯ | ปัญหา อุปสรรค ที่ไม่สามารถปฏิบัติตามมาตรการ และแนวทางแก้ไข | ภาพถ่าย/เอกสารประกอบผล |
|---|---|--|---|
| 8. ให้จัดทำป้ายสัญญาณเตือนภัย ระวัง-มีรถบรรทุกเข้าออก บริเวณริมเส้นทางสาธารณะสายบ้านไทรงามที่อยู่ทางด้านทิศตะวันออก ก่อนถึงทางแยกเข้าสู่พื้นที่โครงการในระยะ 100 เมตร ทั้งสองด้าน เพื่อป้องกันและลดอุบัติเหตุที่อาจเกิดขึ้นแก่ราษฎรในชุมชน โดยป้ายแสดงหรือสัญญาณเตือนภัยจะต้องสามารถมองเห็นได้ชัดเจน | - โครงการได้จัดทำป้ายสัญญาณเตือนภัย ระวัง-มีรถบรรทุกเข้าออก บริเวณริมเส้นทางสาธารณะสายบ้านไทรงามที่อยู่ทางด้านทิศตะวันออก ก่อนถึงทางแยกเข้าสู่พื้นที่โครงการในระยะ 100 เมตร เพื่อป้องกันและลดอุบัติเหตุที่อาจเกิดขึ้นแก่ราษฎรในชุมชน ซึ่งป้ายสัญญาณเตือนภัยสามารถมองเห็นได้อย่างชัดเจน | - | - ภาพที่ 2.12 ป้ายเตือนบริเวณริมเส้นทางสาธารณะสายบ้านไทรงาม |

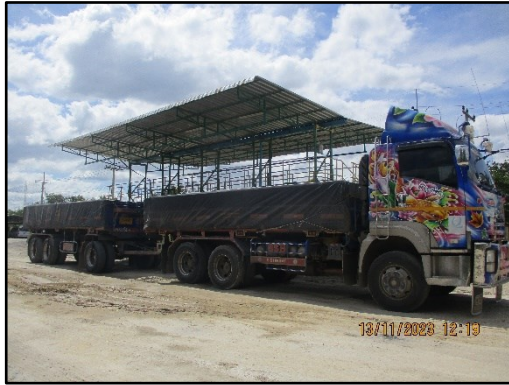
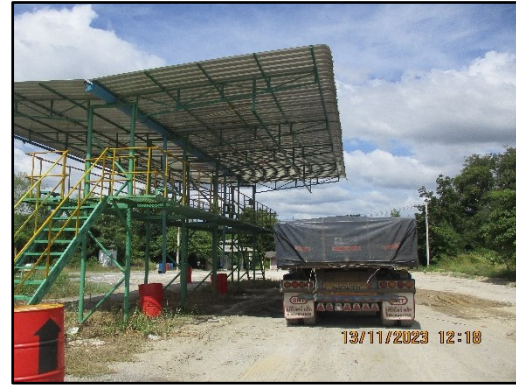
ภาพที่ 2.13 ผ้าใบปิดคลุมกระบะรถบรรทุกที่ขนส่งแร่ออกนอกพื้นที่โครงการ

| มาตรการป้องกันและแก้ไขผลกระทบสิ่งแวดล้อม | รายละเอียดการปฏิบัติจริงตามมาตรการฯ | ปัญหา อุปสรรค ที่ไม่สามารถปฏิบัติตามมาตรการ และแนวทางแก้ไข | ภาพถ่าย/เอกสารประกอบผล |
|---|---|--|---|
| 9. ในการขนส่งแร่ออกนอกพื้นที่โครงการจะต้องใช้ผ้าใบปิดคลุมกระบะบรรทุกให้มิดชิด เพื่อลดการฟุ้งกระจายของฝุ่นละออง และให้ความค้ำน้ำหนักบรรทุก และความเร็วยานรถบรรทุก โดยเฉพาะช่วงที่ผ่านพื้นที่ชุมชนให้อยู่ในพิสัยที่ทางราชการกำหนดไว้ และห้ามมีการขนส่งแร่ในช่วงเวลา 7.00-8.30 น. และ 15.00-16.30 น. ซึ่งเป็นช่วงที่นักเรียนและประชาชนเดินทางไป-กลับจากโรงเรียนและที่ทำงาน และห้ามมีการขนส่งแร่ในช่วงเวลากลางคืน | - โครงการได้จัดหาผ้าใบปิดคลุมกระบะบรรทุกทุกที่ขนส่งออกนอกพื้นที่ เพื่อลดการฟุ้งกระจายของฝุ่นละออง และให้ความค้ำน้ำหนักบรรทุก และให้ใช้ความเร็วในการขนส่งไม่เกิน 20 กิโลเมตร/ชั่วโมง ตลอดจนหลีกเลี่ยงการขนส่งในช่วงเวลาที่นักเรียนไป-กลับโรงเรียน และไม่ขนส่งในช่วงเวลากลางคืน | - | - ภาพที่ 2.13 ผ้าใบปิดคลุมกระบะบรรทุกทุกที่ขนส่งออกนอกพื้นที่โครงการ - ภาพที่ 2.14 ป้ายจำกัดความเร็วภายในโครงการ |

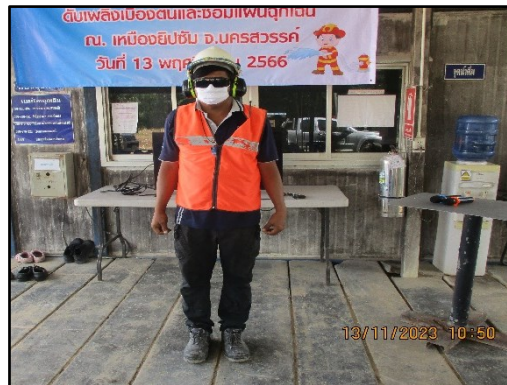
| มาตรการป้องกันและแก้ไขผลกระทบสิ่งแวดล้อม | รายละเอียดการปฏิบัติจริงตามมาตรการฯ | ปัญหา อุปสรรค ที่ไม่สามารถปฏิบัติตามมาตรการ และแนวทางแก้ไข | ภาพถ่าย/เอกสารประกอบผล |
|---|--|--|--|
| 10. ให้จัดหาและกำชับให้พนักงานสวมใส่อุปกรณ์ป้องกันภัยส่วนบุคคล เช่น หน้ากากกันฝุ่น หมวกนิรภัย ปลีกอุดหู รองเท้าบูท ฯลฯ ให้เหมาะสมกับสภาพงาน พร้อมทั้งจัดให้มีการตรวจสอบสุขภาพของพนักงานปีละ 1 ครั้ง | - โครงการได้จัดหาและกำชับคนงานต้องสวมใส่อุปกรณ์ป้องกันอันตรายส่วนบุคคลให้เหมาะสมกับสภาพงานที่ทำทุกครั้ง ตามที่มาตรการกำหนด และให้มีการตรวจสอบสุขภาพของพนักงานปีละ 1 ครั้ง เนื่องจากทางโครงการได้ทำการว่าจ้างบริษัท ผาตุบ จำกัด ให้ทำการผลิต บด ย่อย ขุด ขน ดังนั้นการตรวจสอบสุขภาพของพนักงานจึงเป็นการตรวจสอบสุขภาพของพนักงานผู้รับเหมาทั้งหมด โดยประจำปี 2566 โครงการได้ทำการตรวจสอบสุขภาพพนักงานผู้รับเหมาทั้งหมด 28 คน เมื่อวันที่ 31 ตุลาคม และ 21-22 ธันวาคม 2566 โดยโรงพยาบาลชัยอรุณเวชการ ซึ่งผลการตรวจสอบสุขภาพ พบว่าพนักงานส่วนใหญ่มีสุขภาพปกติ | - | - เอกสารแนบที่ 2.8 ผลการตรวจสอบสุขภาพ (พนักงานผู้รับเหมา) ประจำปี 2566 - ตารางที่ 3.17 ผลการตรวจสอบสุขภาพ (พนักงานผู้รับเหมา) ประจำปี 2566 - ภาพที่ 2.15 พนักงานสวมใส่อุปกรณ์ป้องกันอันตรายส่วนบุคคล - ภาพที่ 2.16 อุปกรณ์ป้องกันอันตรายส่วนบุคคล |

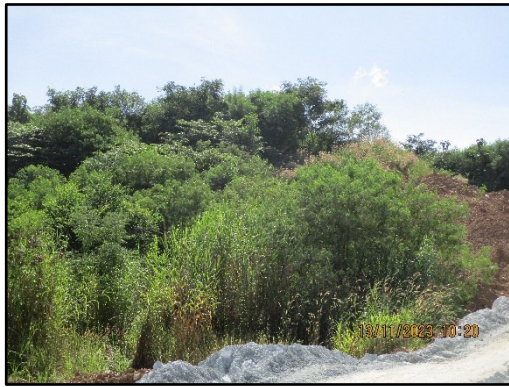
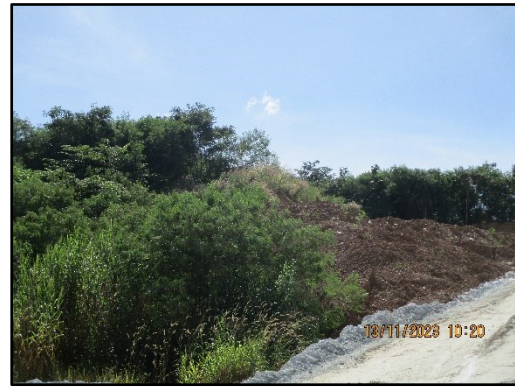
ภาพที่ 2.17 การปลูกต้นไม้ในพื้นที่ฟื้นฟู

| มาตรการป้องกันและแก้ไขผลกระทบสิ่งแวดล้อม | รายละเอียดการปฏิบัติจริงตามมาตรการฯ | ปัญหา อุปสรรค ที่ไม่สามารถปฏิบัติตามมาตรการ และแนวทางแก้ไข | ภาพถ่าย/เอกสารประกอบผล |
|---|--|--|---|
| <p>12. ให้ทำการฟื้นฟูสภาพพื้นที่ที่ใช้ทำเหมืองควบคู่ไปกับการทำเหมือง ดังนี้</p> <p>12.1 บริเวณ ที่ไม่ใช้ในการทำเหมืองแร่และกิจกรรมเกี่ยวเนื่อง ให้พยายามรักษาสภาพเดิมไว้ และปลูกไม้เสริมให้หนาแน่น</p> <p>12.2 พื้นที่ที่ผ่านการทำเหมืองในระยะสุดท้าย และใช้ในกิจกรรมต่างๆทุกบริเวณ ให้ฟื้นฟูโดยการขุดหลุมหรือร่องใส่ดิน/ปุ๋ย พร้อมทั้งปลูกพืชคลุมดินและไม่ไถเร็วเพื่อคืนสภาพป่าไม้</p> | <p>- โครงการมีการฟื้นฟูพื้นที่โครงการที่ผ่านการทำเหมือง ตามแผนการฟื้นฟูเหมืองประจำปี โดยทำการปลูกไม้เสริมให้หนาแน่น ได้แก่ สัก ประดู่ กระจับปี่ เป็นต้น เพื่อพยายามรักษาสภาพเดิมไว้ และฟื้นฟูพื้นที่เหมืองแร่ในบริเวณที่เว้นการทำเหมือง โดยในปี 2566 โครงการได้ปลูกต้นไม้ฟื้นฟูจำนวน 10 ไร่ และปลูกถั่วฮามาต้าจำนวน 50 กิโลกรัม เพื่อใช้เป็นพืชคลุมดินเพื่อปรับปรุงสภาพดินในปี นี้ เพื่อเตรียมดินให้พร้อมสำหรับปลูกต้นไม้ในปีถัดไป</p> | - | <p>- เอกสารแนบที่ 2.9 แผนการดำเนินการด้านการฟื้นฟูพื้นที่เหมืองแร่ ประจำปี 2566</p> <p>- ภาพที่ 2.17 การปลูกต้นไม้ในพื้นที่ฟื้นฟู</p> |

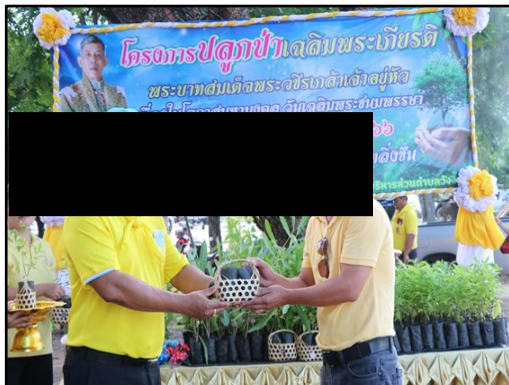
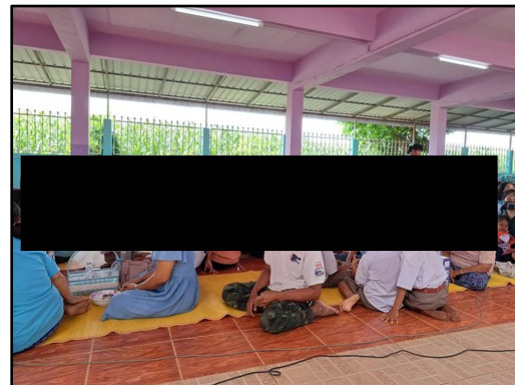
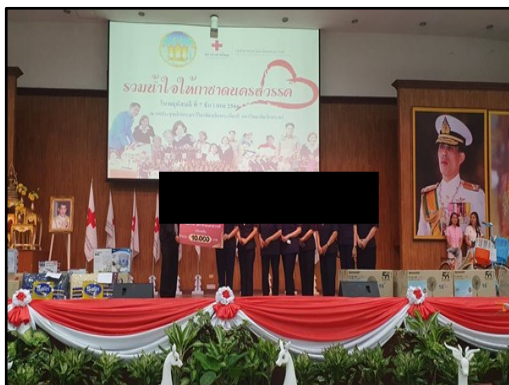
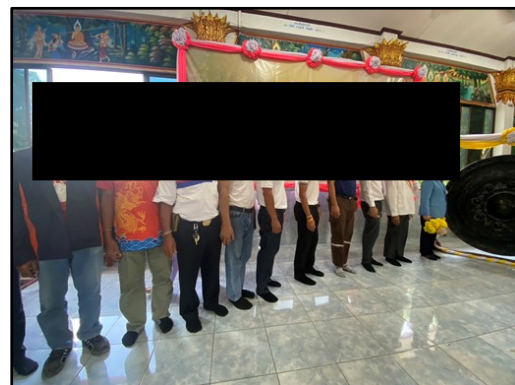
| มาตรการป้องกันและแก้ไขผลกระทบสิ่งแวดล้อม | รายละเอียดการปฏิบัติจริงตามมาตรการฯ | ปัญหา อุปสรรค ที่ไม่สามารถปฏิบัติตามมาตรการ และแนวทางแก้ไข | ภาพถ่าย/เอกสารประกอบผล |
|---|--|--|---|
| 17. หากได้รับการร้องเรียนจากราษฎรในบริเวณใกล้เคียงว่าได้รับความเดือดร้อนรำคาญจากการดำเนินโครงการ หรือ สาธารณสมบัติได้รับความเสียหายจากการทำเหมืองและกิจกรรมที่เกี่ยวข้อง และทางราชการได้ตรวจพบว่า ไม่ปฏิบัติตามมาตรการที่ได้กำหนดไว้ ผู้ถือประทานบัตรจะต้องยุติการทำเหมืองตามคำสั่งของทางราชการ แล้วแก้ไขเหตุแห่งความเดือดร้อนให้เสร็จสิ้นก่อนที่จะดำเนินการต่อไป | - ปัจจุบันโครงการยังไม่ได้รับข้อร้องเรียนจากราษฎรในบริเวณใกล้เคียง อย่างไรก็ตาม ทางโครงการได้มีการวางแผนงานและจัดสรรงบประมาณด้านกิจกรรมชุมชนสัมพันธ์ ประจำปี 2566 โดยระหว่างเดือนกรกฎาคม-ธันวาคม 2566 กิจกรรมที่ได้ดำเนินการร่วมกับชุมชนได้แก่ <ul style="list-style-type: none"> • ปลุกต้นไม้มะลิ้มพระเกียรติ ร่วมกับที่ว่าการอำเภอคงเจริญ จ.พิจิตร • สนับสนุนงบประมาณกิจกรรมวันแม่แห่งชาติ โรงเรียนประชาอุปถัมภ์ • สนับสนุนงบประมาณให้กาชาดจังหวัดนครสวรรค์ เพื่อช่วยเหลือผู้ยากไร้ ด้อยโอกาส กลุ่มเปราะบาง • ร่วมโครงการอบรมคุณธรรม จริยธรรม (ค่ายพุทธบุตร) กับวัดทุ่งทอง | - | - เอกสารแนบที่ 2.12 แผนงานและงบประมาณชุมชนสัมพันธ์ ประจำปี 2566 - เอกสารแนบที่ 2.13 กิจกรรมร่วมกับชุมชนระหว่างเดือนกรกฎาคม-ธันวาคม 2566 - ภาพที่ 2.18 กิจกรรมร่วมกับชุมชน |
