5. ผลการดำเนินการตามมาตรการป้องกันและแก้ไขผลกระทบสิ่งแวดล้อม

ตารางที่ 2 เปรียบเทียบมาตรการป้องกันและแก้ไขผลกระทบสิ่งแวดล้อมที่กำหนดไว้ในรายงานการวิเคราะห์ผลกระทบสิ่งแวดล้อม

โครงการ Courtyard by Marriott Bangkok Hotel (ชื่อเดิม โรงแรมคอร์ตยาร์ด กรุงเทพ) ระยะเปิดดำเนินการ

โครงการ Courtyard by Marriott Bangkok Hotel ตั้งอยู่ที่ เลขที่ 155/1 ซอยมหาดเล็กหลวง 1 ถ.ราชดำริ แขวงลุมพินี เขตปทุมวัน กทม.

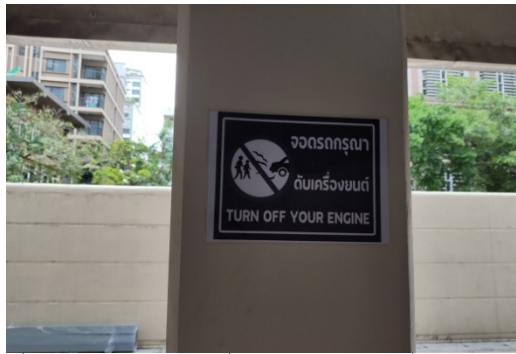
เงื่อนไขตามมาตรการป้องกันและแก้ไขผลกระทบสิ่งแวดล้อม	ผลการปฏิบัติตามมาตรการ	ปัญหา อุปสรรค และข้อเสนอแนะ	เอกสารอ้างอิง
1.คุณภาพอากาศ			
1. ควบคุมดูแลให้ผู้ให้บริการปฏิบัติตามกฎหมายห้ามติดเครื่องขณะจอดรถในส่วน ของที่จอดรถอย่างเคร่งครัด	ติดตั้งป้ายดับเครื่องยนต์ไว้บริเวณที่จอดรถไว้แล้ว	-	ภาพที่ 4-1

ภาพที่ 4-1 ป้ายเตือนให้ดับเครื่องยนต์ติดไว้ในบริเวณที่จอดรถใต้อาคาร

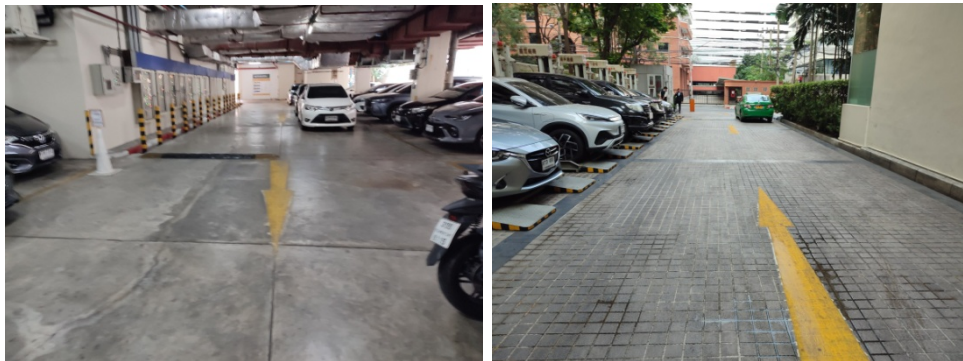
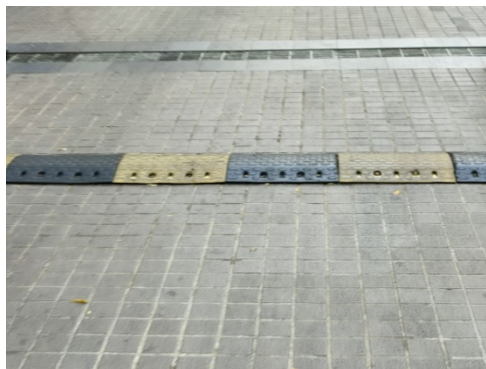
2. ปฏิบัติตามมาตรการป้องกันและลดผลกระทบสิ่งแวดล้อมในหัวข้อการจราจร อย่างเคร่งครัด	ติดป้ายดับเครื่องยนต์ มีสัญญาณจราจรบนพื้นทางแสดงทิศทางวิ่งรถ	-	ภาพที่ 4-2

ภาพที่ 4-2 ป้ายสัญลักษณ์ทิศทางวิ่งรถแบบทิศทางเดียว และเส้นชะลอความเร็วรถ

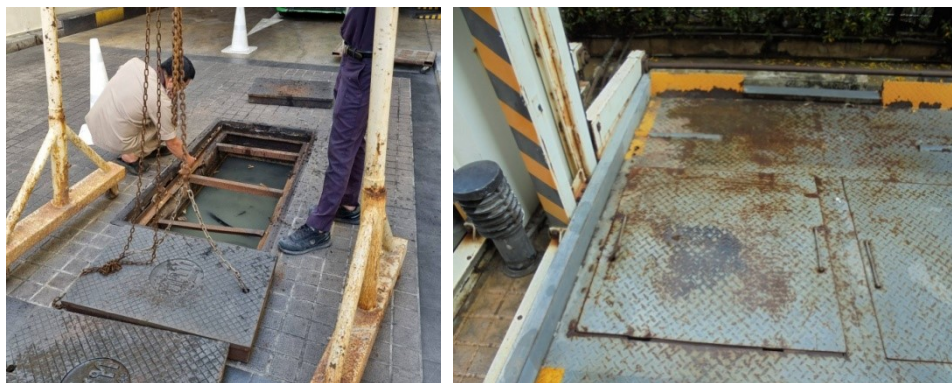
2. บ่อบำบัดน้ำเสียในโครงการ ต้องติดตั้งตะแกรงดักขยะ	ดำเนินการไว้แล้ว	-	ภาพที่ 4-3
3.การบำบัดน้ำเสียและสิ่งปฏิกูล			
1. จัดให้มีการบำบัดน้ำเสียที่เกิดจากกิจกรรมของโครงการ โดยก่อสร้างระบบบำบัด น้ำเสียแบบตะกอนเร่ง ชนิดเติมอากาศผ่านผิวดักกลาง มีความสามารถในการ บำบัดน้ำเสียประมาณ 335 ลบ.ม./วัน การออกแบบต้องยึดถือมาตรฐานที่เป็นที่ ยอมรับและสอดคล้องกับข้อกำหนด/กฎหมายที่เกี่ยวข้อง (ภาพที่ 2)	มีระบบบำบัดน้ำเสียแบบตะกอนเร่ง จำนวน 1 ชุดบำบัดน้ำเสียได้อย่างมี ประสิทธิภาพ	-	ภาพที่ 4-2

ภาพที่ 4-3 บริเวณบ่อบำบัดน้ำเสียรวม แบบ Activated Sludge และบ่อพักน้ำทิ้ง ตรวจคุณภาพน้ำ

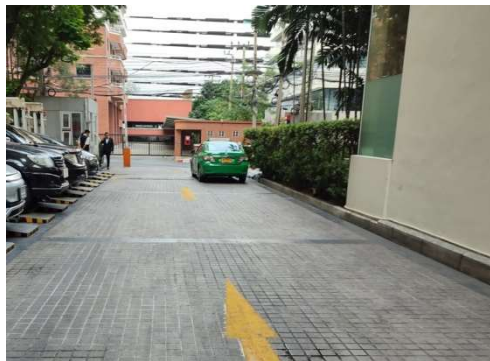
เงื่อนไขตามมาตรการป้องกันและแก้ไขผลกระทบสิ่งแวดล้อม	ผลการปฏิบัติตามมาตรการ	ปัญหา อุปสรรค และข้อเสนอแนะ	เอกสารอ้างอิง
4.การระบายน้ำและการป้องกันน้ำท่วม 1. จัดให้มีการกักเก็บน้ำฝนที่ตกลงในพื้นที่โครงการ โดยก่อสร้างบ่อหน่วงน้ำไว้ใต้ดิน บริเวณพื้นที่จอดรถทางทิศตะวันออกของโครงการ คิดเป็นความจุประมาณ 125 ลบ.ม. เพื่อกักเก็บน้ำฝนในระยะเวลา 3 ชม.	กักเก็บน้ำฝนไว้ที่บ่อหน่วงน้ำ ไม่พบว่ามีน้ำเอ่อท่วมขังในพื้นที่โครงการแต่อย่างใด	-	ภาพที่ 4-5

ภาพที่ 4-5 บริเวณจุดที่ตั้งบ่อน้ำใต้พื้นที่ทางวิ่งรถ

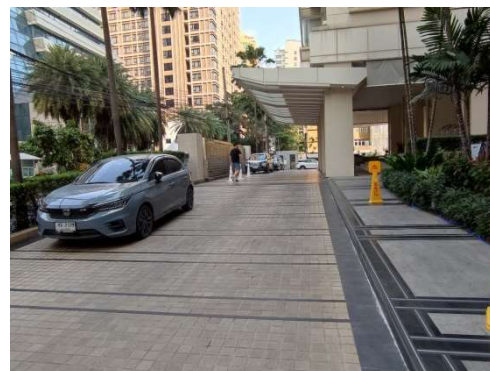
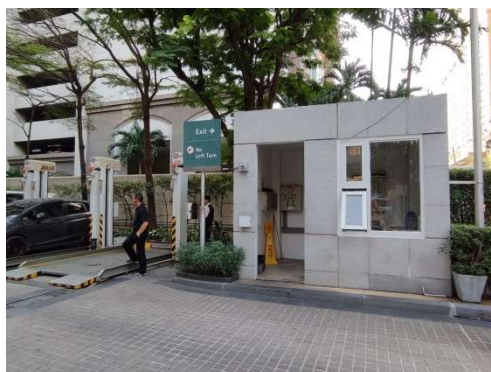
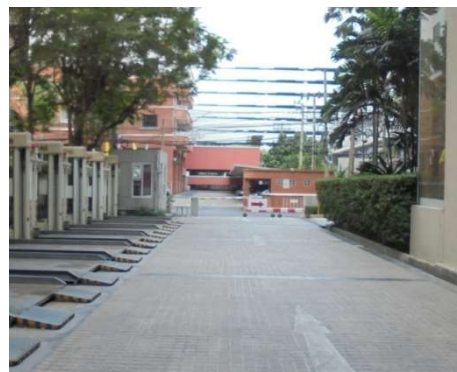
5.คุณค่าการใช้ประโยชน์ของมนุษย์ 5.1 การจราจร 1. จัดระบบการจราจรภายในแบบทางเดียว มีทางเข้า-ออก 2 ทางกว้างด้านละ 3 เมตร มากกว่าที่กฎหมายกำหนด(กำหนดเดินทางเดียวต้องไม่ต่ำกว่า 3.5 เมตร) ทั้งนี้เพื่อเพิ่มความสะดวกในการเลี้ยวเข้า-ออกจากโครงการ	จัดการจราจรแบบทิศทางเดียวไว้แล้ว ทางเข้าและทางออกกว้างด้านละ 3 เมตร	-	ภาพที่ 4-6

4. จัดตำแหน่งของจุดควบคุมการออกบัตรจอดรถให้อยู่ลึกเข้าไปในโครงการอย่างต่ำ 20 เมตร เพื่อป้องกันการจอดรถคอยบนเส้นทางภายนอก	จุดควบคุมอยู่ด้านหน้าโครงการ ไม่ได้อยู่ลึกขนาด 20 เมตร อาจเนื่องจากพื้นที่โครงการอยู่ลึกในซอยมหาดเล็กหลวง และตลอดมาไม่มีแนวคอยบริเวณด้านหน้าโครงการบนถนนซอยมหาดเล็กหลวง 1	-	ภาพที่ 4-6

ภาพที่ 4-6 บัอมยามด้านหน้าโครงการ ทางเข้า-ออกโครงการกว้างด้านละ 3 เมตร

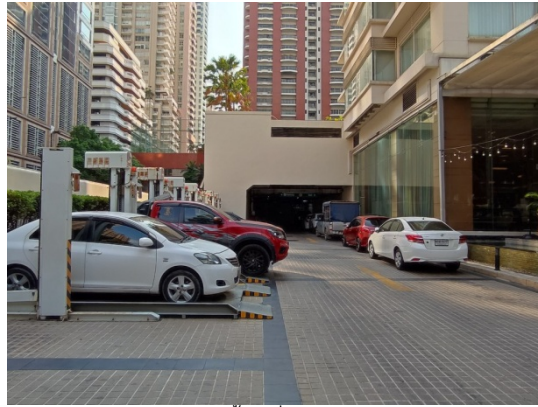
2. จัดให้มีพื้นที่จอดรถให้เพียงพอตามกฎหมาย โดยต้องจัดหาที่จอดรถไม่ต่ำกว่า 165 คัน	มีที่จอดรถไว้เพียงพอ 165 คัน	-	-
3. ที่จอดรถแบบ 2-Layer Lifting-Sliding Type ต้องมีความแข็งแรงที่จะรองรับน้ำหนักรถได้และต้องติดตั้งในพื้นที่ว่างที่ไม่กีดขวางการจราจรภายในโครงการ	มีที่จอดรถแบบ 2-Layer Lifting-Sliding Type ซึ่งอยู่ระหว่างนำไปซ่อมแซม ให้ใช้ได้ดังเดิม	-	ภาพที่ 4-7

ภาพที่ 4-7 ที่จอดรถแบบ 2 Layer Lifting-Sliding Type ติดตั้งไว้ที่ทิศตะวันตกและทิศตะวันออกของโครงการอยู่ระหว่างซอยแฉ่ม

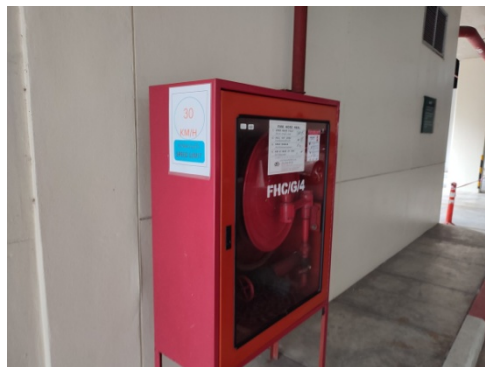
7. จำกัดความเร็วของพาหนะทุกคันในโครงการไม่เกิน 30 กม./ชม.และจัดให้มีตัวหนอนเป็นระยะ ตามความเหมาะสม	จำกัดความเร็วของรถโดยติดป้ายเตือนให้ใช้ความเร็วภายในโครงการไม่เกิน 30 กม./ชม.	-	ภาพที่ 4-9

ภาพที่ 4-9 ป้ายเตือนให้ใช้ความเร็วไม่เกิน 30 กม./ชม.

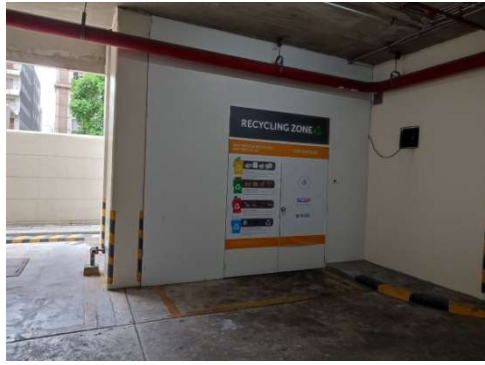
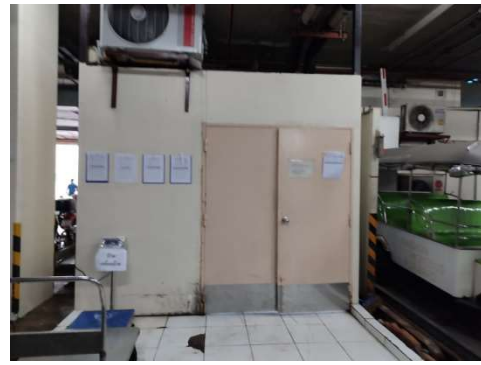
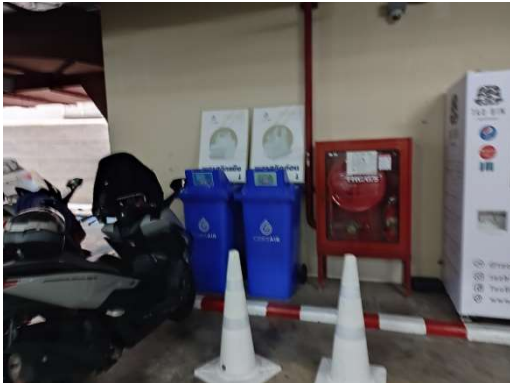
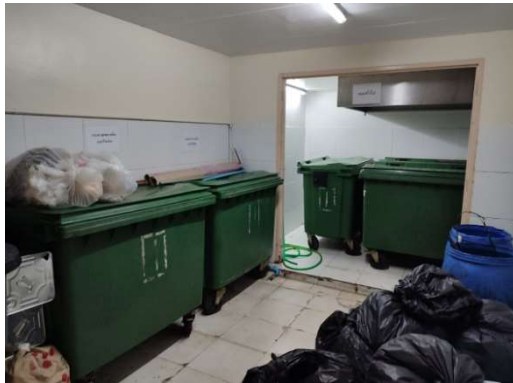
5.2 การจัดการมูลฝอย			
1. จัดให้มีมาตรการลดปริมาณมูลฝอยโดยจัดหาถังรองรับมูลฝอยในแต่ละห้องพัก ขนาด 10 ลิตร ห้องละ 2 ใบ ส่วนในบริเวณนอกห้องพัก โครงการได้จัดเตรียมถังรองรับมูลฝอยขนาด 20 ลิตร จำนวน 2 ใบ จัดวางไว้ในทุกชั้นในบริเวณบันไดขึ้นลง เพื่อรองรับมูลฝอยเพิ่มเติมจากผู้พักอาศัยหรือเจ้าหน้าที่โครงการ และมีถังรองรับมูลฝอยแยกประเภทในห้องพักรวมขนาด 100 ลิตร มีฝาปิดมิดชิด และจำนวน 15 ใบ/ห้อง โดยถังสีเหลืองเป็นมูลฝอยแห้ง สีเขียวเป็นมูลฝอยเปียก และสีเทาเป็นมูลฝอยอันตราย	มีมาตรการลดมูลฝอยด้วยการคัดแยกมูลฝอย และมูลฝอยแต่ละห้องพักในปัจจุบันผู้มาพักอาศัย เจ้าหน้าที่เก็บขนมูลฝอยที่ห้องพักไปพักไว้ที่ห้องพักมูลฝอยบริเวณชั้นล่างติดกับทางวิ่งรถ และรถเก็บขนเข้ามาเก็บโดยสะดวก สำหรับห้องพักขยะทั่วไปเป็นขยะของโครงการ และพนักงานจะเป็นรถเก็บขนของสำนักงานเขตเข้ามาเก็บขนเป็นปกติ	-	ภาพที่ 4-10

ภาพที่ 4-10 ถึงร่องรับมูลฝอยและห้องพักมูลฝอยรวม (ต่อ)

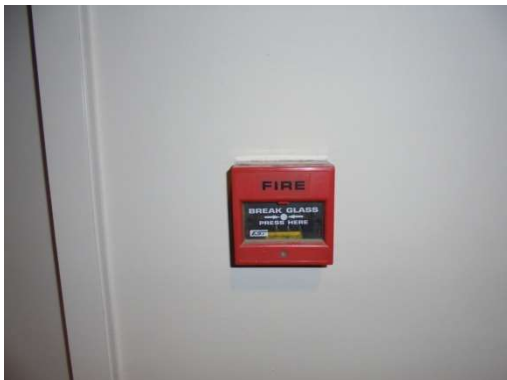
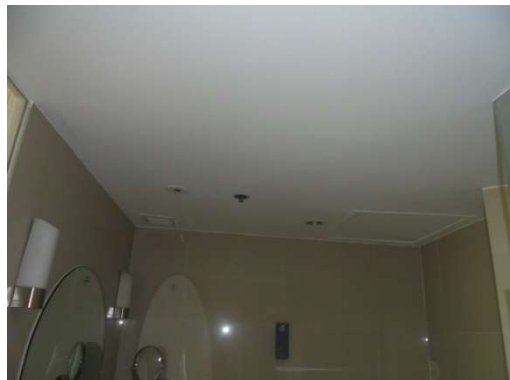
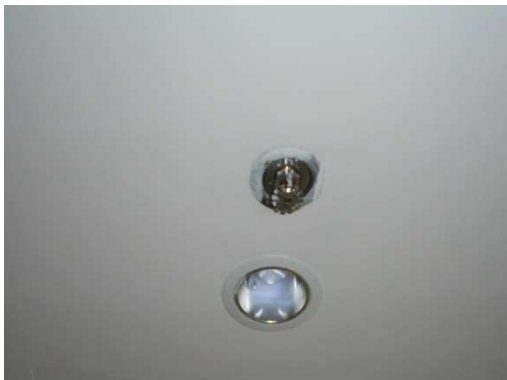
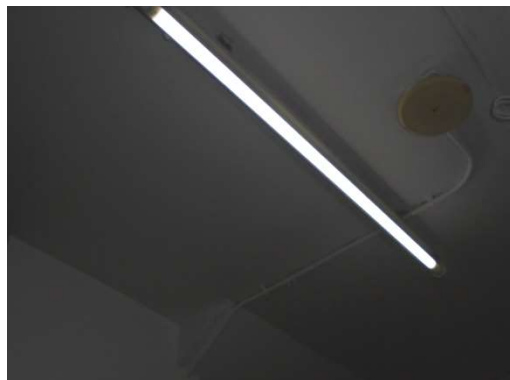
1. จัดให้มีระบบสัญญาณแจ้งเหตุเพลิงไหม้ ระบบผจญเพลิง ทางหนีไฟ ประกอบด้วยอุปกรณ์ และรายละเอียดการทำงานสอดคล้องกับกฎกระทรวงฉบับที่ 33 (2535) กฎกระทรวงฉบับที่ 50 (2540) และมาตรฐานต่าง ๆ	ติดตั้งระบบแจ้งเหตุเพลิงไหม้ เช่น Smoke Detector , Manual Station, Fire Alarm Bell ติดตั้งไว้สอดคล้องกับกฎกระทรวงฉบับที่ 33 (2535) กฎกระทรวงฉบับที่ 50 (2540)	-	ภาพที่ 4-11

ภาพที่ 4-11 ระบบสัญญาณแจ้งเหตุเพลิงไหม้ และหัวกระจายน้ำดับเพลิงอัตโนมัติ หลอดประหยัดไฟ LED

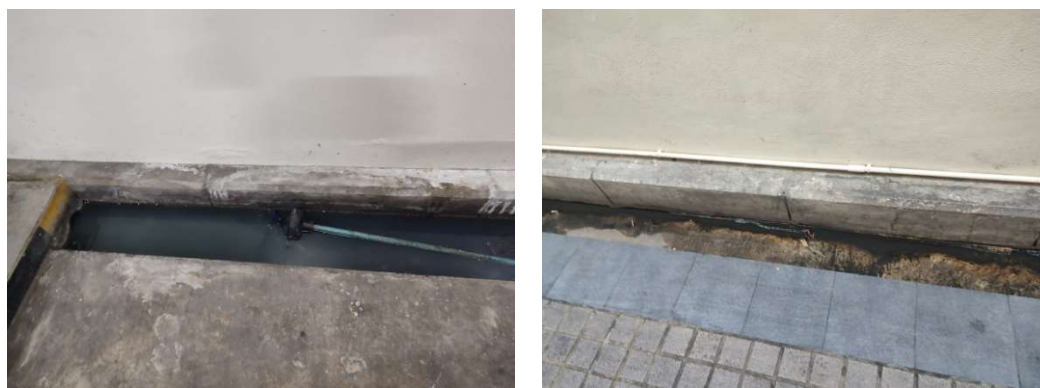
3. หมั่นตรวจสอบสิ่งอุดตันหรือกีดขวางทางไหลของน้ำในรางระบายน้ำและภายใน บ่อพักน้ำ และทำความสะอาดอย่างน้อยเดือนละครั้ง	ไม่มีสิ่งอุดตันกีดขวางการระบายน้ำภายในบ่อพักน้ำ	-	ภาพที่ 4-23

4. ติดตั้งตะแกรงดักขยะที่บ่อพักน้ำ สุดท้ายก่อนที่ระบายน้ำออกสู่ท่อสาธารณะ และหมั่นตรวจสอบ ดักขยะออกเป็นประจำ	มีตะแกรงดักขยะไว้แล้วที่บ่อพักน้ำสุดท้ายก่อนระบายน้ำออกสู่ท่อสาธารณะ	-	ภาพที่ 4-23

ภาพที่ 4-23 ลอกท่อระบายน้ำ มีตะกั่วอุดตันขย่ะ ปัจจุบันสามารถระบายน้ำได้เป็นอย่างดี รางระบายน้ำอยู่ในสภาพดีสะอาด

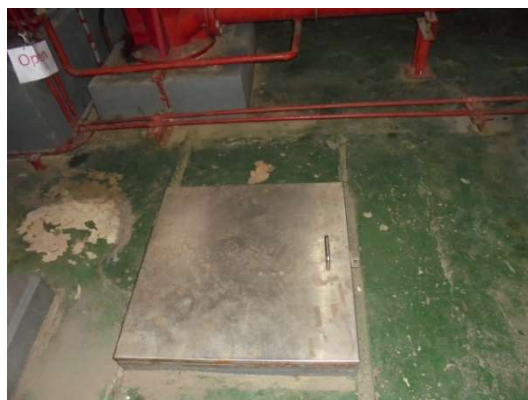
ภาพที่ 4-24 สภาพฝาลังสำรองน้ำใต้ดิน ปิดมิดชิดและมีขอบยกสูงจากพื้น

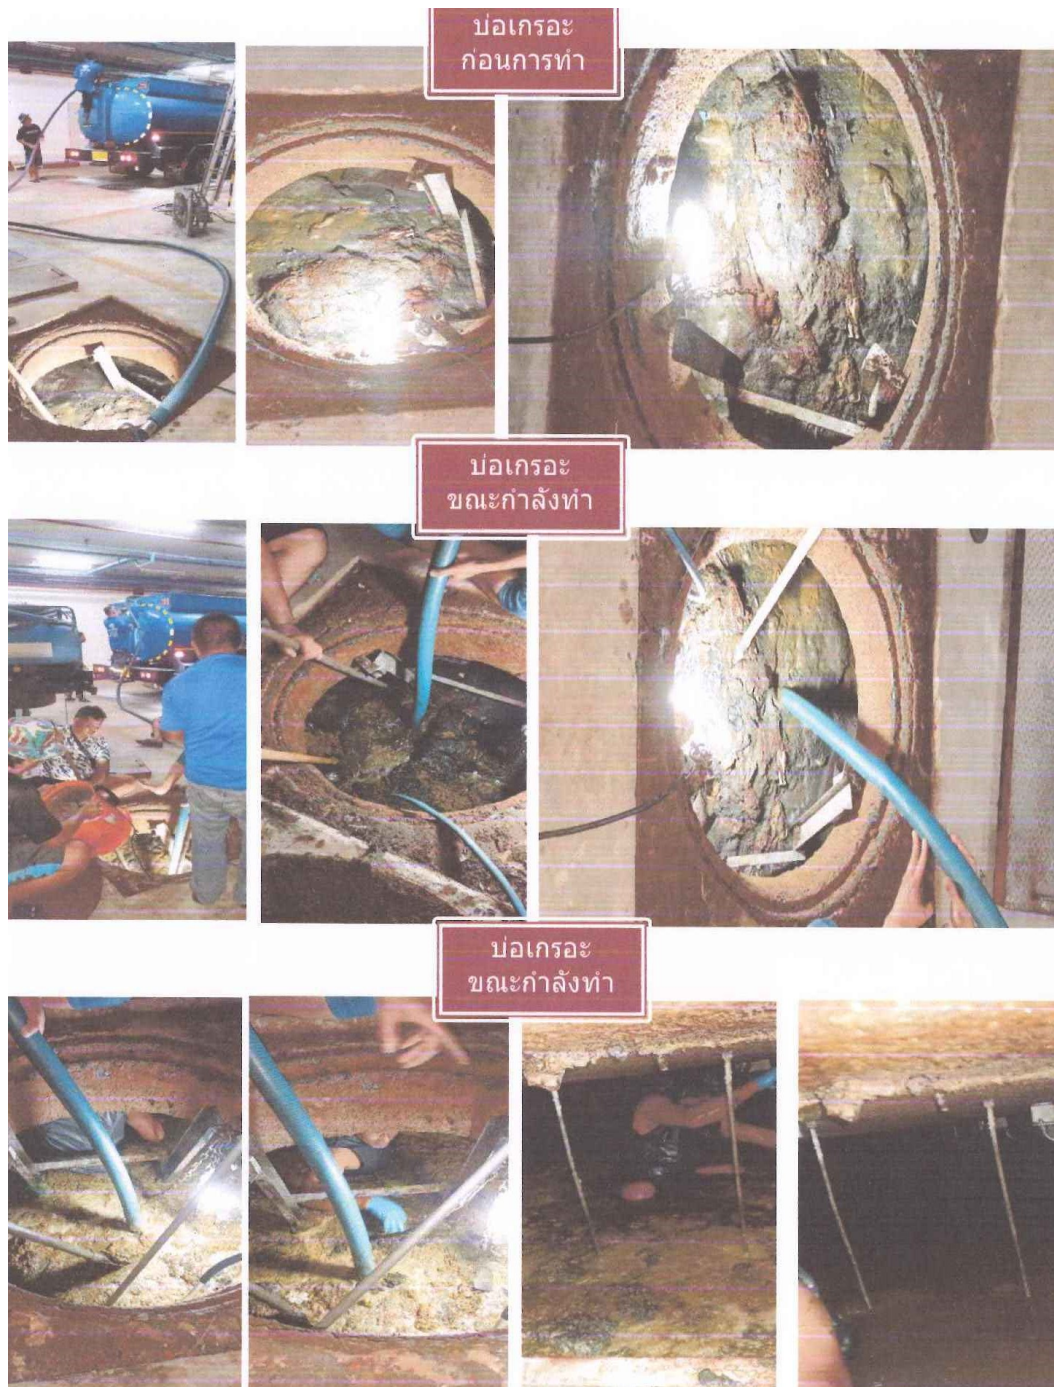
4. ตรวจสอบปริมาณตะกอนจากบ่อบำบัดตะกอน และติดต่อรถดูดสิ่งปฏิกูลของเขต มาสูบน้ำออกทุกเดือน	ดูดตะกอนและไขมันไว้แล้ว	-	ภาพที่ 4-26 ภาพที่ 4-27

ภาพที่ 4-26 ดูดตะกอนจากบ่อเกรอะ

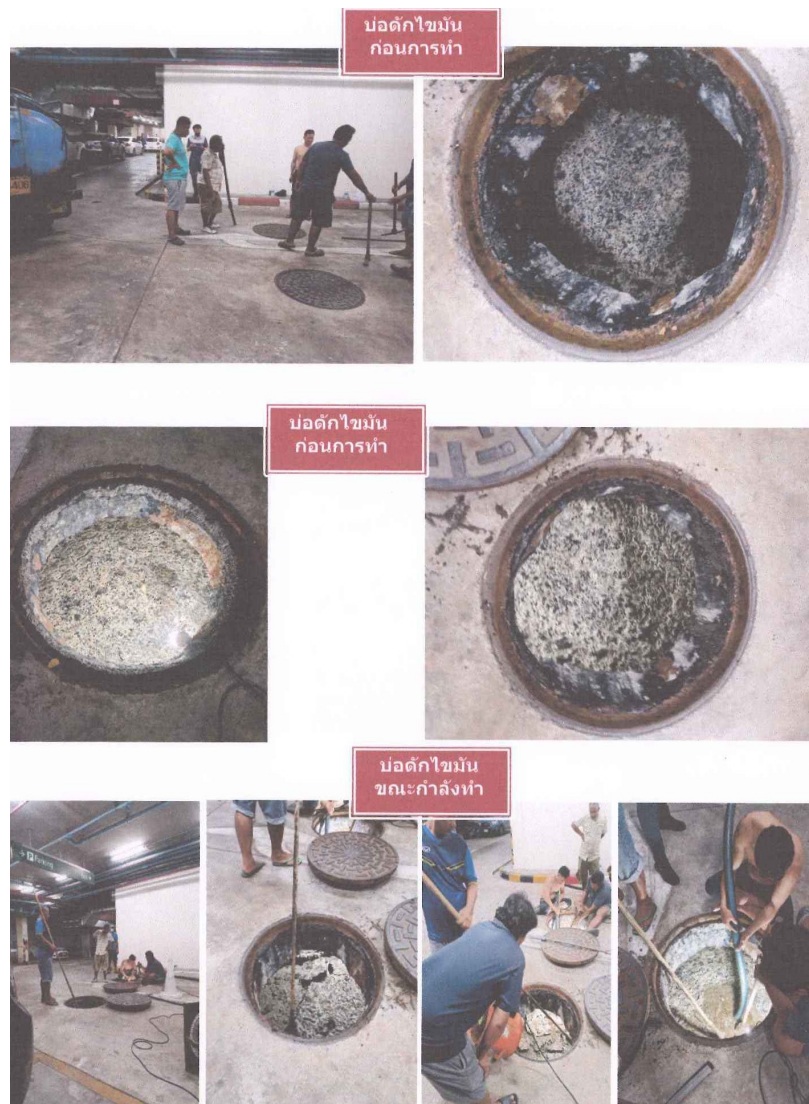
ภาพที่ 4-27 ดูดตะกอนไขมันในปอดักไขมัน

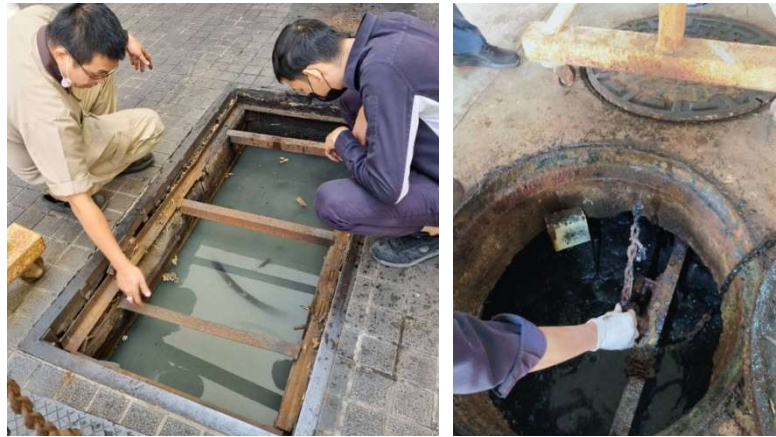
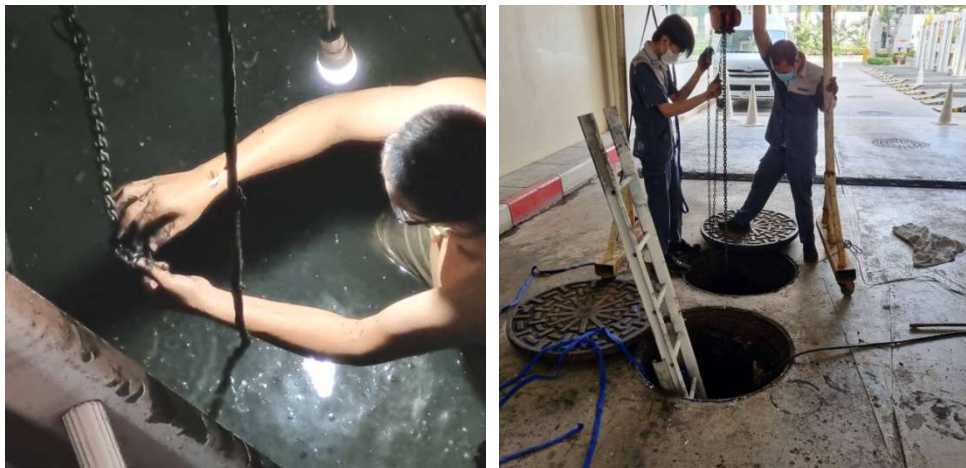
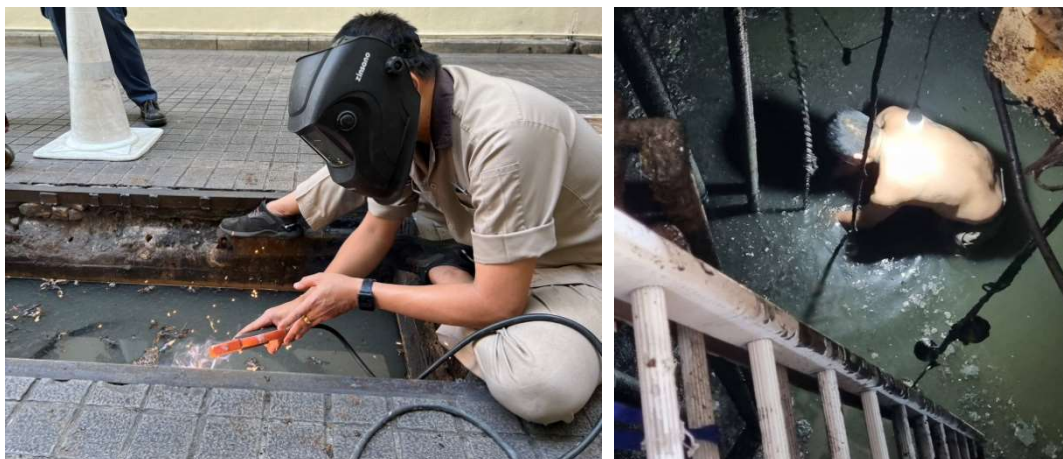
3. หมั่นตรวจสอบ บำรุงรักษาระบบบำบัดน้ำเสีย ให้มีประสิทธิภาพดีอยู่เสมอ รวมถึง อะไหล่ /เครื่องมือ /อุปกรณ์ของระบบฯต้องมีสำรองพร้อมอยู่ ณ.จุด ปฏิบัติงาน	ตรวจสอบและบำรุงรักษาอุปกรณ์ เช่น เครื่องสูบน้ำ เครื่องเติมอากาศ อย่างสม่ำเสมอ	-	ภาพที่ 4-34

ภาพที่ 4-34 ตรวจสอบดูแลรักษาระบบบำบัดน้ำเสีย
