**รายงานผลการปฏิบัติตามมาตรการป้องกันและแก้ไขผลกระทบสิ่งแวดล้อม
และมาตรการติดตามตรวจสอบผลกระทบสิ่งแวดล้อม
ระหว่างเดือนกรกฎาคม-ธันวาคม พ.ศ. 2566**

ชื่อโครงการ **โรงแรมเลย์พาลัช จังหวัดเลย (ระยะดำเนินการ)**
ที่ตั้งโครงการ **ตำบลกุดป่อง อำเภอเมือง จังหวัดเลย**
ชื่อเจ้าของโครงการ **บริษัท ซี.พี.เค อินเตอร์เนชั่นแนล จำกัด**

รายงานผลการปฏิบัติตามมาตรการป้องกันและแก้ไขผลกระทบสิ่งแวดล้อม
และมาตรการติดตามตรวจสอบผลกระทบสิ่งแวดล้อม
โครงการโรงแรมเลยพาเลซ จังหวัดเลย บริษัท ซี.พี.เค อินเตอร์เนชั่นแนล จำกัด

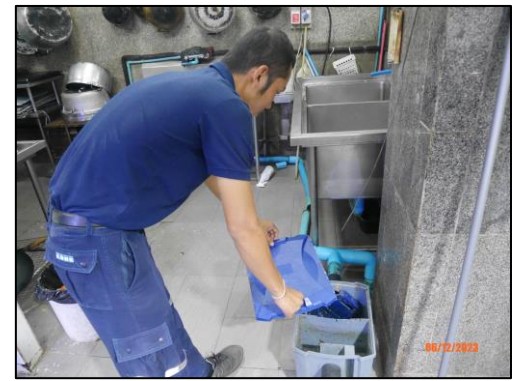
<p>รูปที่ 2.3 เจ้าหน้าที่ตัดไขมันจากบ่อดักไขมันใน ห้องครัว</p>

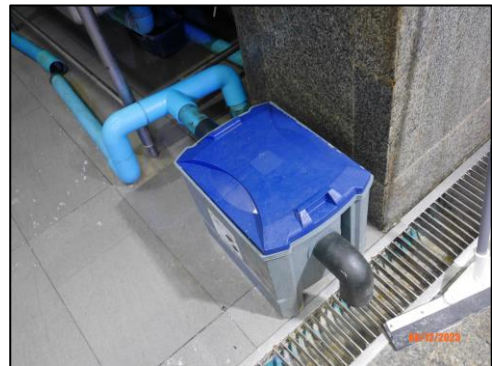
<p>รูปที่ 2.4 บ่อดักไขมันบริเวณห้องครัว</p>

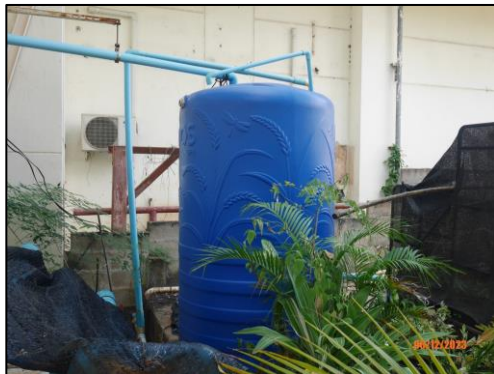
<p>รูปที่ 2.5 บ่อเก็บน้ำที่บำบัดแล้วขนาด 84 ลูกบาศก์เมตร</p>

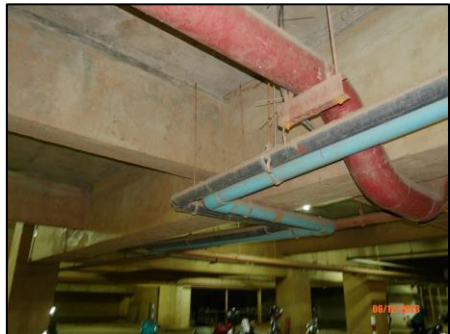
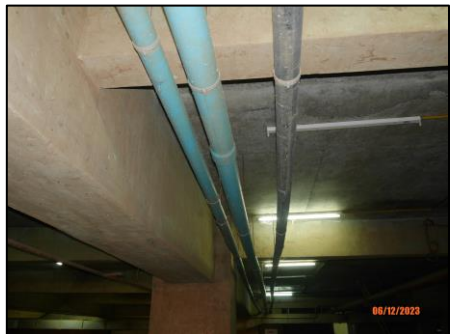
มาตรการป้องกันและ แก้ไขผลกระทบสิ่งแวดล้อม	รายละเอียดการปฏิบัติตามมาตรการ	ปัญหาและ แนวทางแก้ไข	เอกสารอ้างอิง
<p>3. การใช้น้ำ</p> <p>3.1 ตรวจสอบเส้นท่อประปาภายในโครงการให้อยู่ในสภาพดีถ้ามีจุดชำรุดให้รีบแก้ไขทันที</p>	<p>- โครงการได้มีการตรวจสอบท่อประปาภายในโครงการ (รูปที่ 2.8) เพื่อให้อยู่ในสภาพดีเสมอ หากพบว่าจุดที่ชำรุดจะรีบแก้ไขทันที</p>	<p>- ไม่พบปัญหา</p>

<p>รูปที่ 2.8 เส้นท่อประปาภายในโรงแรม</p>

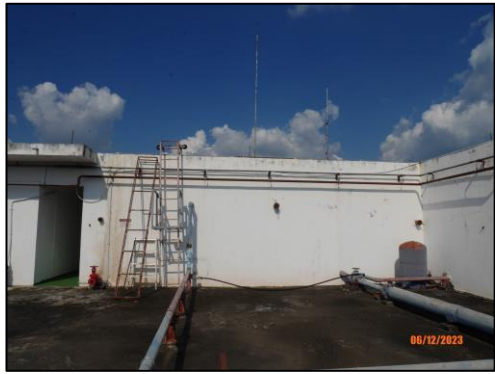
มาตรการป้องกันและ แก้ไขผลกระทบสิ่งแวดล้อม	รายละเอียดการปฏิบัติตามมาตรการ	ปัญหาและ แนวทางแก้ไข	เอกสารอ้างอิง
<p>3. การใช้น้ำ (ต่อ)</p> <p>3.2 ดูแลรักษาความสะอาด สภาพถังและ อุปกรณ์ใช้งานที่เกี่ยวข้องของถังเก็บน้ำ สำรองให้อยู่ในสภาพที่ดีเสมอ</p>	<p>- โครงการได้มีการดูแลรักษาความสะอาดของถัง ของถังเก็บน้ำสำรอง และอุปกรณ์ต่างๆ เพื่อให้ ถังเก็บน้ำอยู่ในสภาพดีพร้อมใช้งานเสมอ ซึ่งถังเก็บน้ำสำรองของโครงการอยู่บริเวณดาดฟ้า ชั้น 8 (รูปที่ 2.9)</p>	<p>- ไม่พบปัญหา</p>

<p>รูปที่ 2.9 ถังเก็บน้ำสำรอง</p>
<p>3.3 นำน้ำที่ผ่านการบำบัดแล้วมาใช้รดน้ำต้นไม้ หรือทำความสะอาดพื้นถนนรวมทั้งใช้รดน้ำ ต้นไม้และสนามในสวนสาธารณะในบริเวณ ข้างเคียง เพื่อลดปริมาณการใช้น้ำประปา</p>	<p>- ในช่วงเดือนกรกฎาคม-ธันวาคม พ.ศ. 2566 มีปริมาณผู้เข้าพักจำนวนน้อยทำให้ปริมาณ น้ำเสียมีน้อยตามไปด้วย ดังนั้นน้ำที่ผ่านการ บำบัดมีปริมาณจึงมีปริมาณค่อนข้างน้อย ทางโครงการจึงไม่ได้นำน้ำที่ผ่านการบำบัดแล้ว มาใช้รดน้ำต้นไม้ที่เป็นพื้นที่สีเขียวของโครงการ แต่อย่างใด</p>	<p>- ไม่พบปัญหา</p>	<p>-</p>

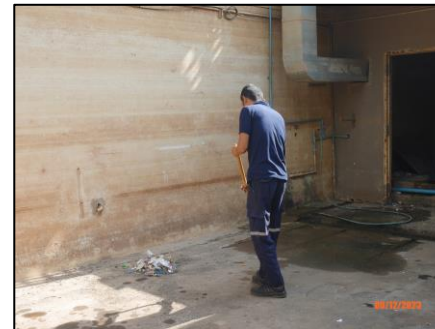
มาตรการป้องกันและ แก้ไขผลกระทบสิ่งแวดล้อม	รายละเอียดการปฏิบัติตามมาตรการ	ปัญหาและ แนวทางแก้ไข	เอกสารอ้างอิง
<p>4. การจัดการขยะมูลฝอย (ต่อ)</p> <p>4.2 ควบคุมการเก็บรวบรวมขยะมูลฝอยให้มี ประสิทธิภาพ โดยจัดให้มีเจ้าหน้าที่ดูแลรักษา ความสะอาดให้เพียงพอกับบริเวณพื้นที่บริการ</p>	<p>- โครงการได้จัดให้มีเจ้าหน้าที่เก็บรวบรวมขยะมูลฝอย ในห้องพักขยะให้เป็นระเบียบเรียบร้อยอยู่เสมอ โดยขยะ จะถูกคัดแยกใส่ในถุงดำมัดปากสนิทเพื่อป้องกันการหก รั่วไหลของมูลฝอยภายในถุง และได้เตรียมอุปกรณ์ล้าง ทำความสะอาดห้องพักขยะหลังจากที่มีการเก็บขนขยะ จากทางเทศบาล โดยจะมีเจ้าหน้าที่เข้ามาดูแลรักษา ความสะอาด (รูปที่ 2.12)</p>	<p>- ไม่พบปัญหา</p>

<p>รูปที่ 2.12 เจ้าหน้าที่ดูแลรักษาความสะอาดบริเวณห้องพักขยะ</p>

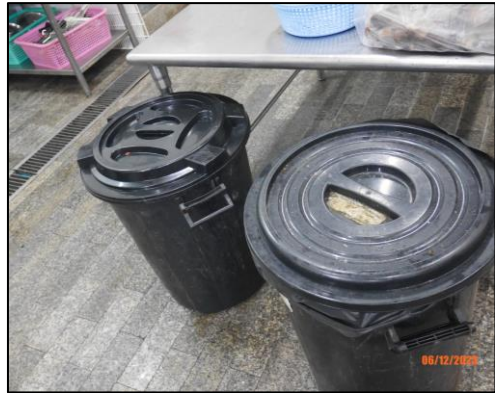
<p>รูปที่ 2.14 ถังพลาสติกใส่เศษอาหารที่มีฝาปิดมิดชิด</p>

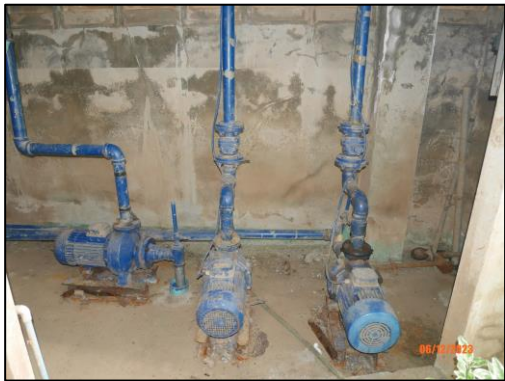
</div> <p>รูปที่ 2.26 เครื่องสูบน้ำ</p> <div data-bbox="1648 892 2150 1276" data-label="Image">

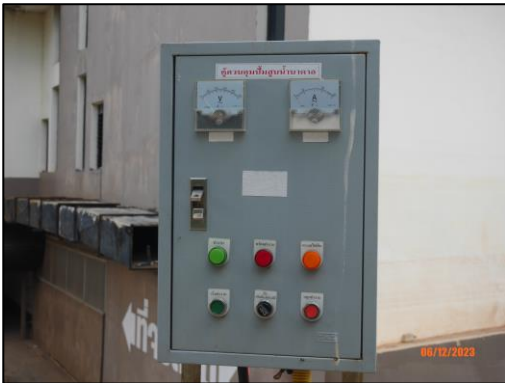
</div> <p>รูปที่ 2.27 ตู้ควบคุมระบบสูบน้ำ</p>

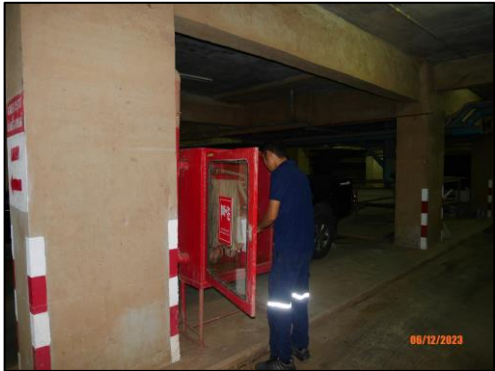
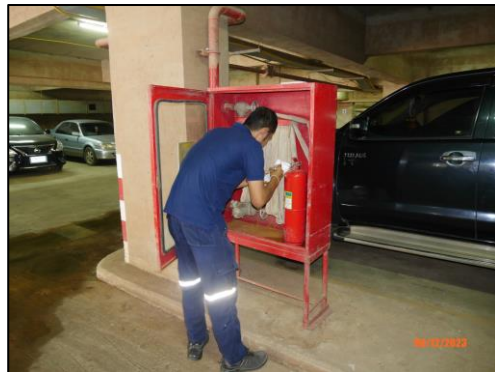
<p>รูปที่ 2.29 เจ้าหน้าที่ตรวจสอบอุปกรณ์ดับเพลิง</p>

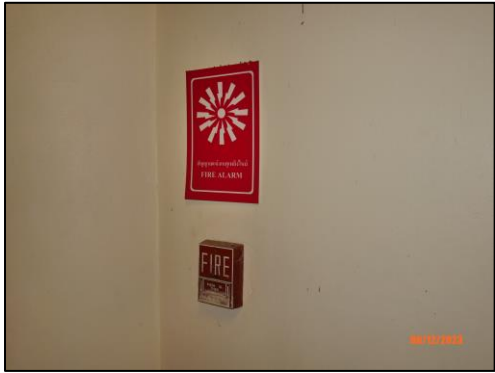
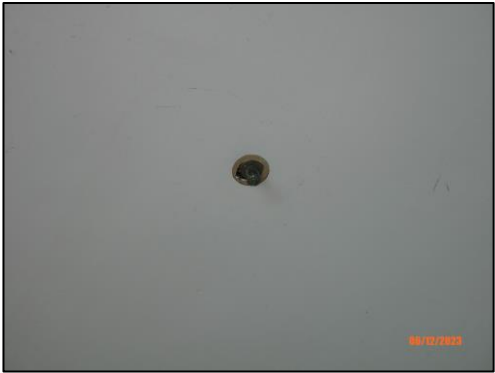
<p>ระบบแจ้งเตือนเหตุเพลิงไหม้</p>

<p>ระบบสเปรย์พ่นน้ำ</p> <p>รูปที่ 2.30 อุปกรณ์เตือนภัย และอุปกรณ์ดับเพลิง</p>

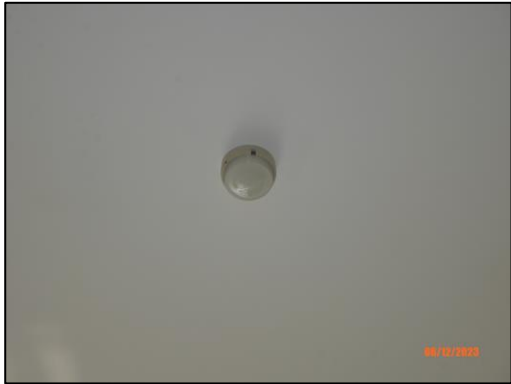
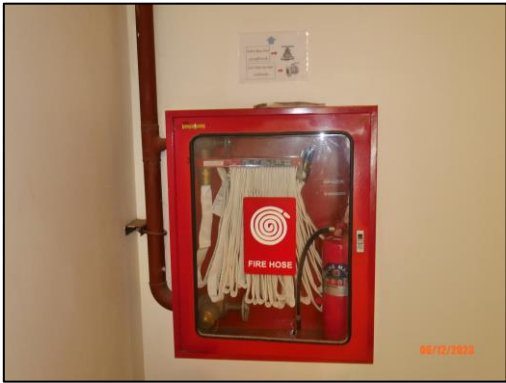
<p>ระบบตรวจจับควัน</p>

<p>สายดับเพลิง</p> <p>รูปที่ 2.30 อุปกรณ์เตือนภัย และอุปกรณ์ดับเพลิง (ต่อ)</p>

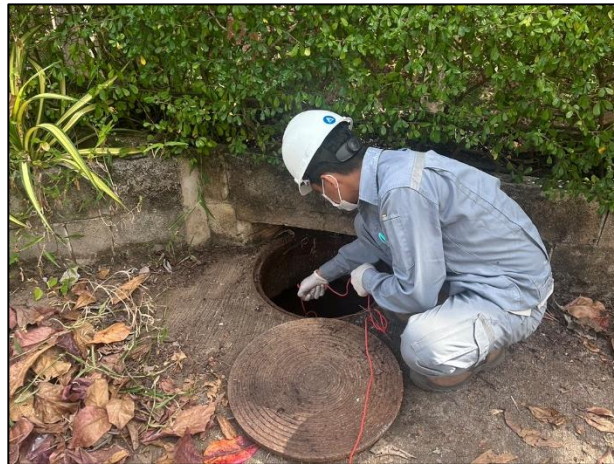
รูปที่ 3.1 การเก็บตัวอย่างน้ำทิ้ง บริเวณ จุดระบายน้ำทิ้ง (Effluent) วันที่ 21 ธันวาคม 2566
