ภาพถ่ายผลการปฏิบัติตามมาตรการป้องกันและแก้ไขผลกระทบสิ่งแวดล้อม และมาตรการติดตามตรวจสอบคุณภาพสิ่งแวดล้อม  
โครงการ Atmoz Oasis Onnut (แอทโมซ โอเอซิส อ่อนนุช) (ระยะก่อสร้าง)  
ประจำเดือนกรกฎาคม-ธันวาคม 2566

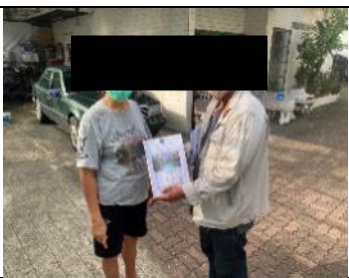
| รูปที่ ๗7.1 การประชาสัมพันธ์โครงการแก่พื้นที่ข้างเคียงในช่วงก่อสร้าง | รูปที่ ๗7.2 ป้ายการประชาสัมพันธ์บริเวณด้านหน้าโครงการในช่วงก่อสร้าง |

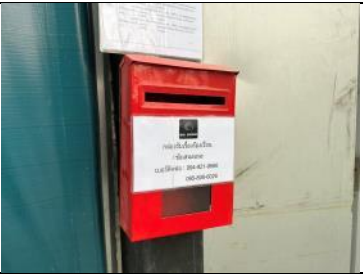
| รูปที่ ๗7.5 กล่องรับเรื่องร้องเรียนในช่วงก่อสร้าง | รูปที่ ๗7.6 ตารางสรุปมาตรการป้องกันและแก้ไขผลกระทบสิ่งแวดล้อม และมาตรการติดตามตรวจสอบผลกระทบสิ่งแวดล้อมในช่วงก่อสร้าง |

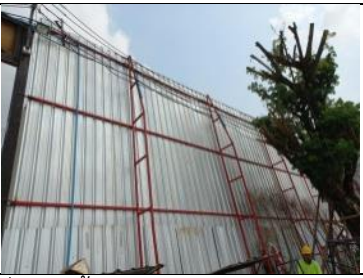
| รูปที่ ๗7.9 รั้ว Metal Sheet ในช่วงก่อสร้าง | รูปที่ ๗7.10 ท่อระบายน้ำคอนกรีตเสริมเหล็กชั่วคราวในช่วงก่อสร้าง |

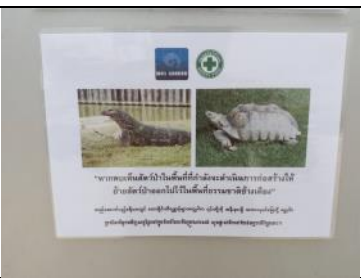
| <p>รูปที่ ผ7.31 ป้ายระบุงข้อความ “หากพบเห็นสัตว์ป่าในพื้นที่ที่กำลังจะดำเนินการก่อสร้างให้ย้ายสัตว์ป่าออกไปไว้ในพื้นที่ธรรมชาติข้างเคียง” ในช่วงก่อสร้าง</p> | <p>รูปที่ ผ7.32 ถังสำรองน้ำใช้ ในช่วงก่อสร้าง</p> |

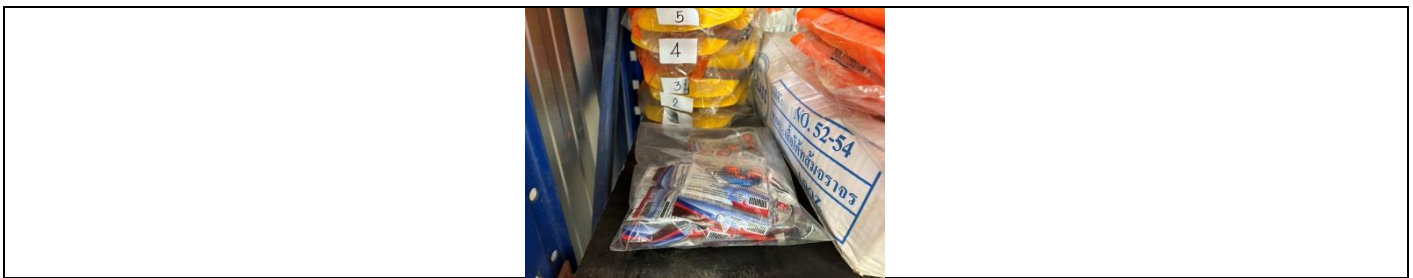
รูปที่ ๗.71 ปลั๊กอุดหู (Ear Plug) ในช่วงก่อสร้าง

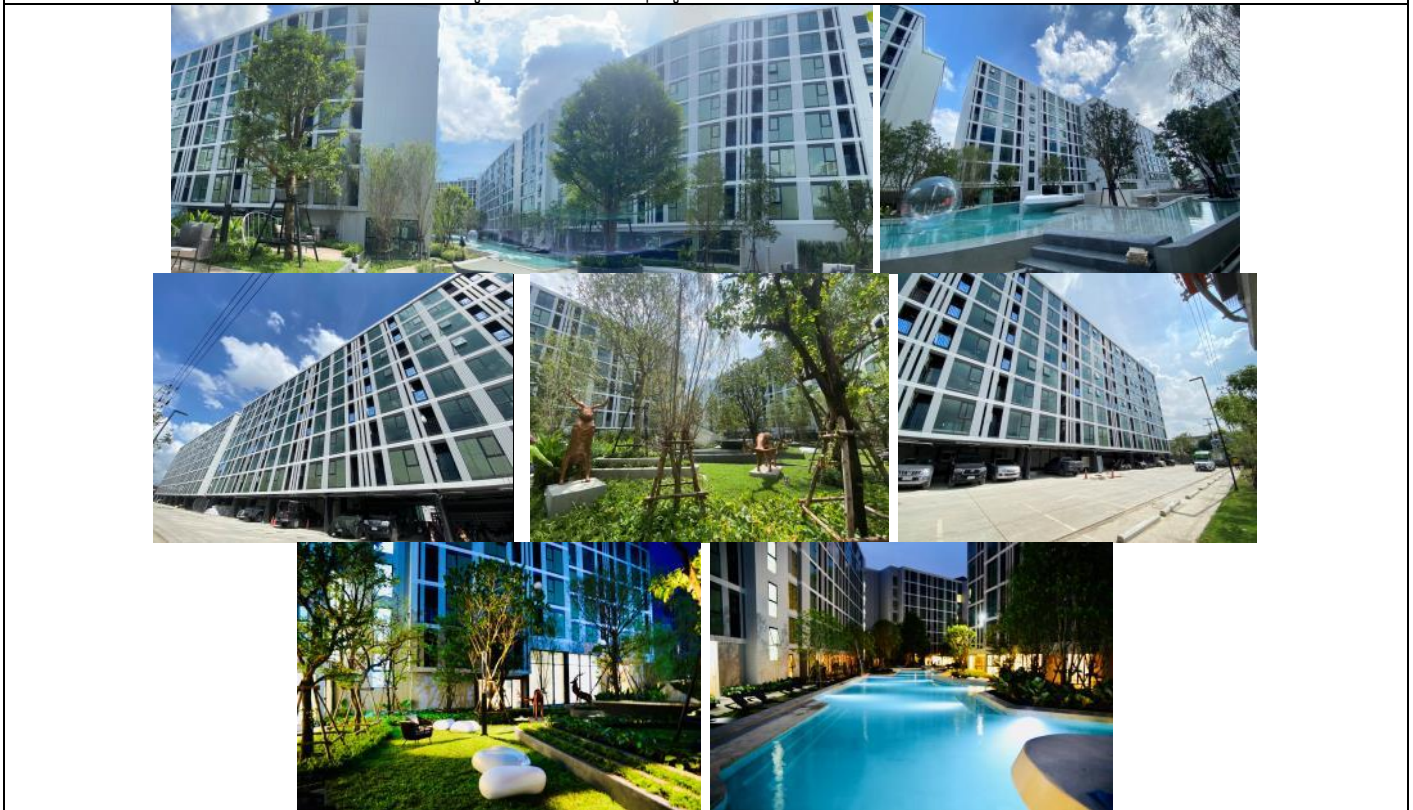
รูปที่ ๗.72 ภาพโครงการในปัจจุบันก่อสร้างเสร็จเรียบร้อยแล้ว

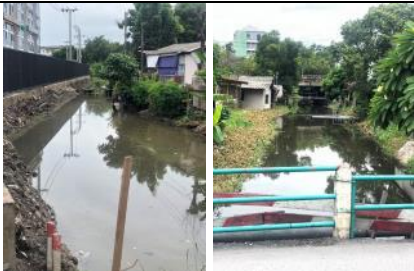
| <p>รูปที่ ฎ7.77 คลองพระโขนงเก่าหลังจากได้รับการดูแลกำจัดเศษขยะและวัชพืช</p> | <p>รูปที่ ฎ7.78 การขุดลอกท่อระบายน้ำริมถนนอ่อนนุช</p> |

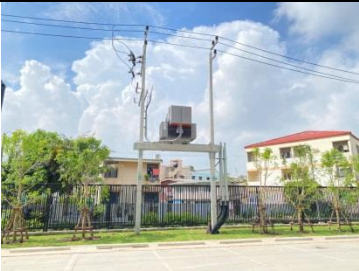
| <p>รูปที่ ฎ7.79 หม้อแปลงไฟฟ้าของโครงการ</p> | <p>รูปที่ ฎ7.80 ชุดอุปกรณ์ดับเพลิงของโครงการ</p> |
